**INFORME DE EJECUCIÓN DE OBRA  
CONTRATO DE OBRA No. 089 DE 2025**

**“ADECUACION MENOR DE LA INFRAESTRUCTURA FÍSICA DEL CENTRO DE  
SALUD SAN PABLO DE BORBUR - EMPRESA SOCIAL DEL ESTADO.”**

**EMPRESA SOCIAL DEL ESTADO CENTRO DE SALUD SAN PABLO DE  
BORBÚR – E.S.E.**

**30 DE DICIEMBRE DE 2025**

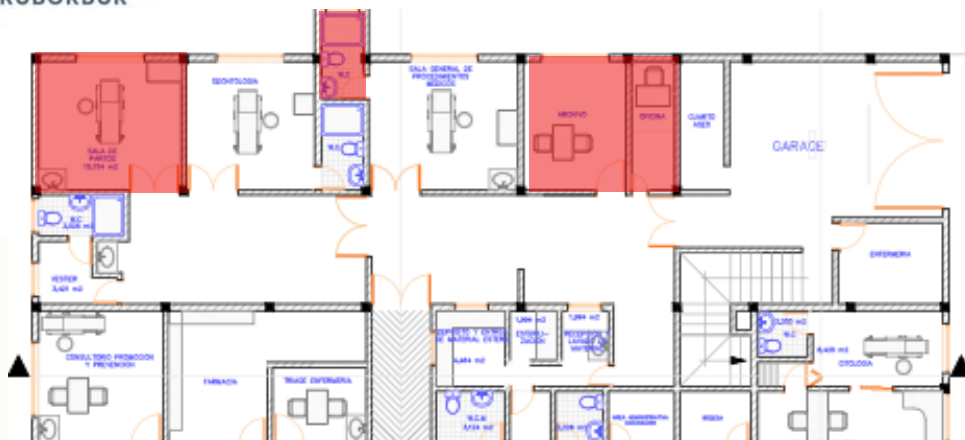
Los trabajos consistieron en el desmonte controlado de la perfilería de aluminio y de las láminas o paneles del cielo falso que presentaban deterioro, desgaste o pérdida de funcionalidad, garantizando en todo momento la protección de los elementos constructivos superiores y de las áreas adyacentes.

Una vez finalizada la actividad, las áreas intervenidas quedaron libres de elementos sueltos, limpias y en condiciones adecuadas para la ejecución de las actividades posteriores de adecuación e instalación de nuevos sistemas de cielo falso, garantizando continuidad técnica, seguridad y calidad en el desarrollo del proyecto.

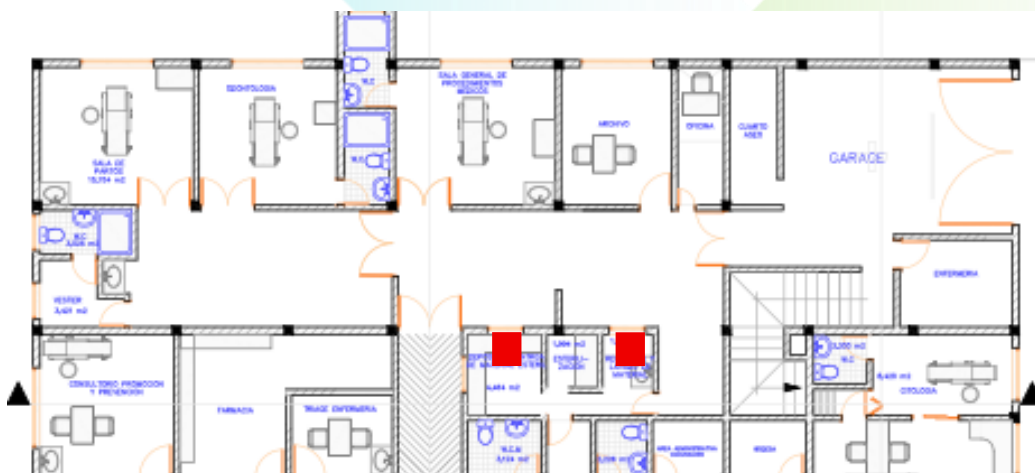
La intervención comprendió la fractura, corte y levantamiento del pavimento rígido en concreto, ejecutada de manera controlada mediante el uso de herramientas manuales y equipos mecánicos livianos, garantizando la integridad de la losa de soporte, elementos estructurales, redes técnicas existentes y zonas no contempladas dentro del alcance de intervención.

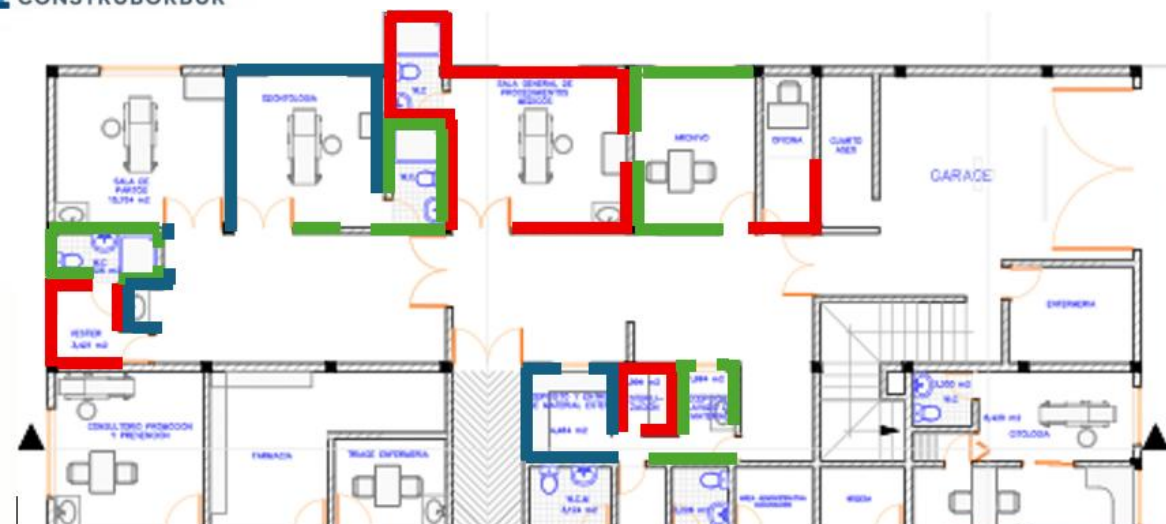
La intervención comprendió el **retiro técnico y controlado de las piezas cerámicas y de los morteros de pega**, mediante el uso de herramientas manuales y equipos mecánicos livianos, garantizando que no se generaran afectaciones sobre los **muros, elementos estructurales, redes hidráulicas y sanitarias empotradas, ni sobre las superficies no incluidas dentro del alcance de la intervención**.

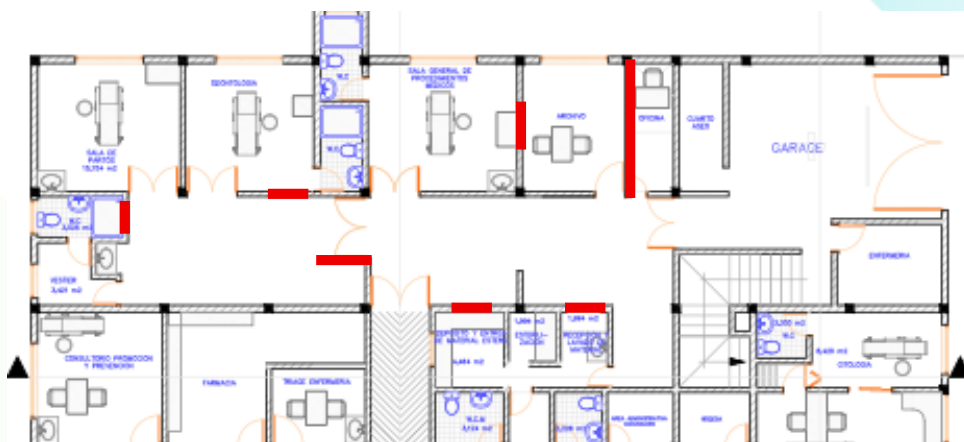
Se ejecutaron las actividades correspondientes a la demolición parcial de muros en mampostería de ladrillo con espesor aproximado de 0,15 m, como parte de las labores de adecuación menor de la infraestructura física del Centro de Salud, conforme a los planos aprobados, especificaciones técnicas del proyecto y lineamientos impartidos por la interventoría del contrato.

Finalizada la actividad, las áreas intervenidas quedaron libres de elementos sueltos y escombros, con los bordes de los muros demolidos regularizados y en condiciones técnicas adecuadas para la ejecución de las actividades posteriores de reconfiguración de espacios, construcción de nuevos cerramientos y demás intervenciones contempladas en el alcance contractual, garantizando continuidad técnica, calidad constructiva y cumplimiento del proyecto.

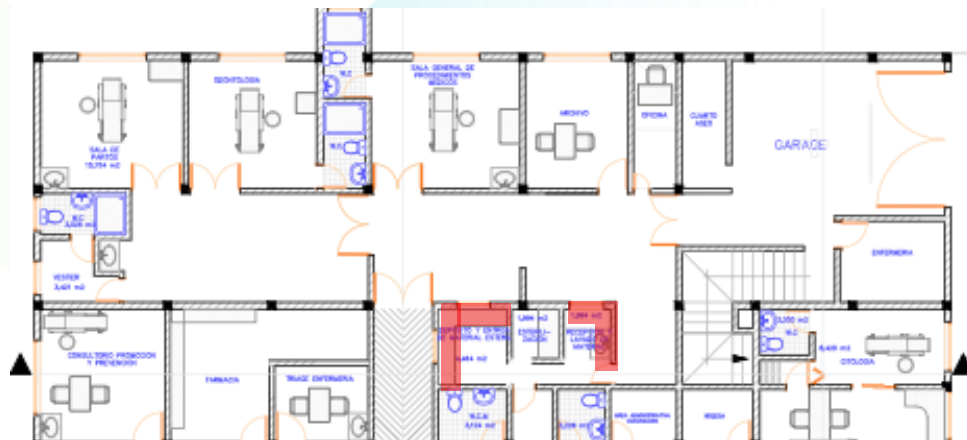
Se ejecutó la rotura y desmonte de los mesones en concreto utilizando cincel y equipo demoledor, con el objetivo de liberar las superficies destinadas a la instalación de nuevo mobiliario o equipos. El área intervenida para esta actividad corresponde al espacio de esterilización.

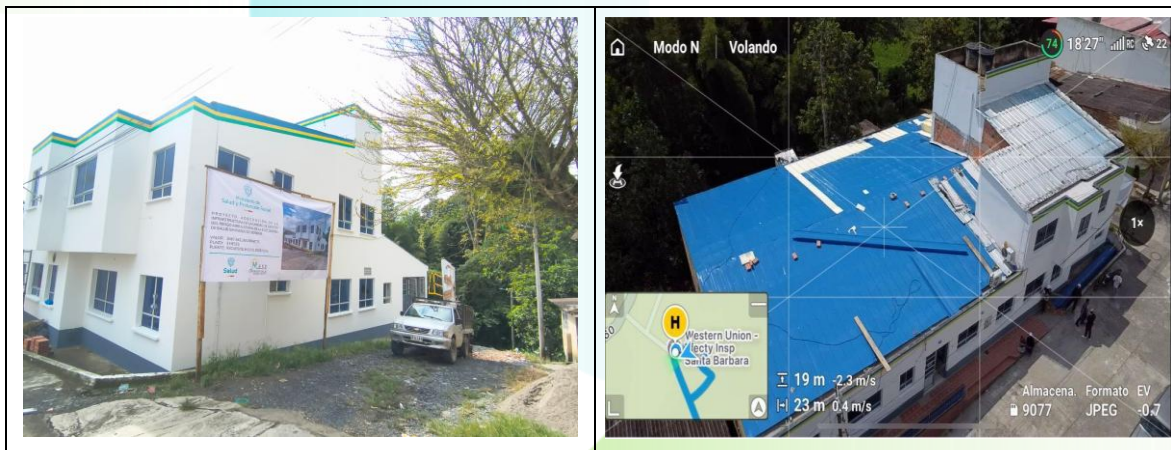
La actividad de aplicación de pintura tipo coraza para fachada se ejecutó con el objetivo de proteger las superficies exteriores de la edificación, mejorar su durabilidad frente a la intemperie y proporcionar un acabado estético acorde con las especificaciones del proyecto.

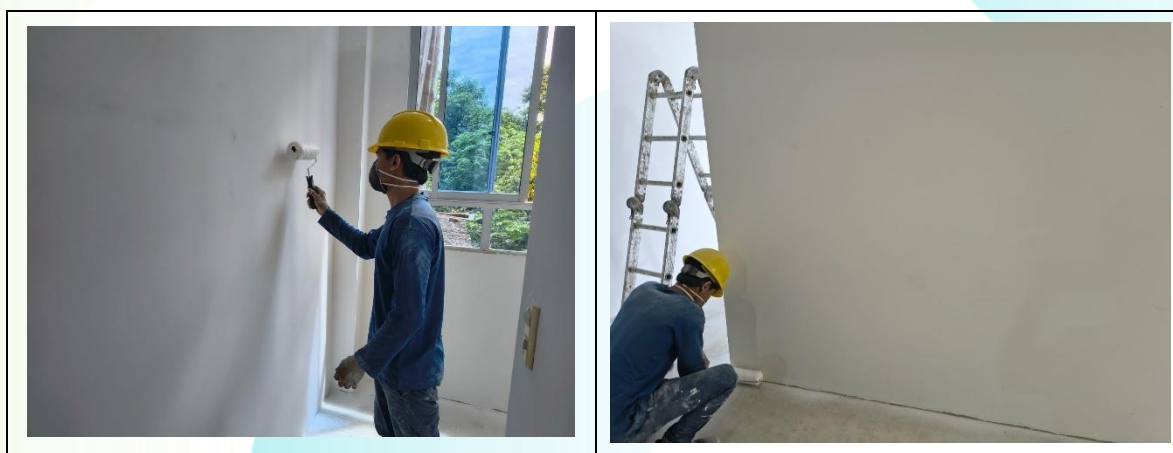
Se realizó la aplicación de pintura vinilo acrílico Tipo I sobre pañete, conformada por tres manos uniformes aplicadas sobre una superficie previamente estucada y lijada. Se intervino toda la primera fase.

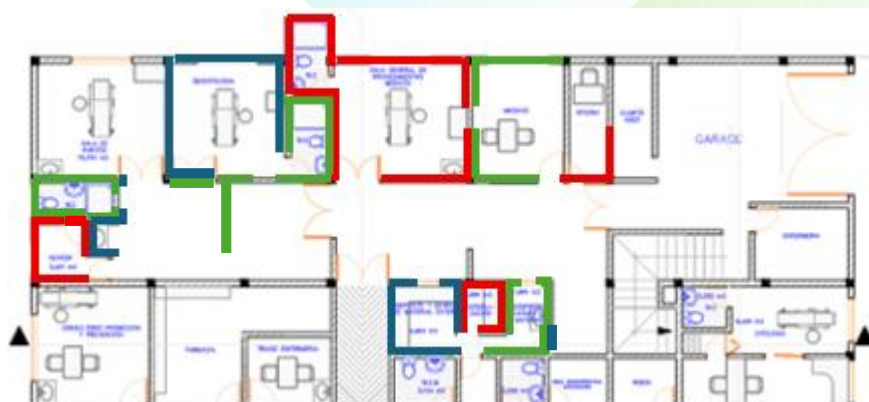
Se aplicó se realizó la instalación de pañete liso en los muros construidos. Así mismo los muros donde se realizó la demolición de enchape cerámico

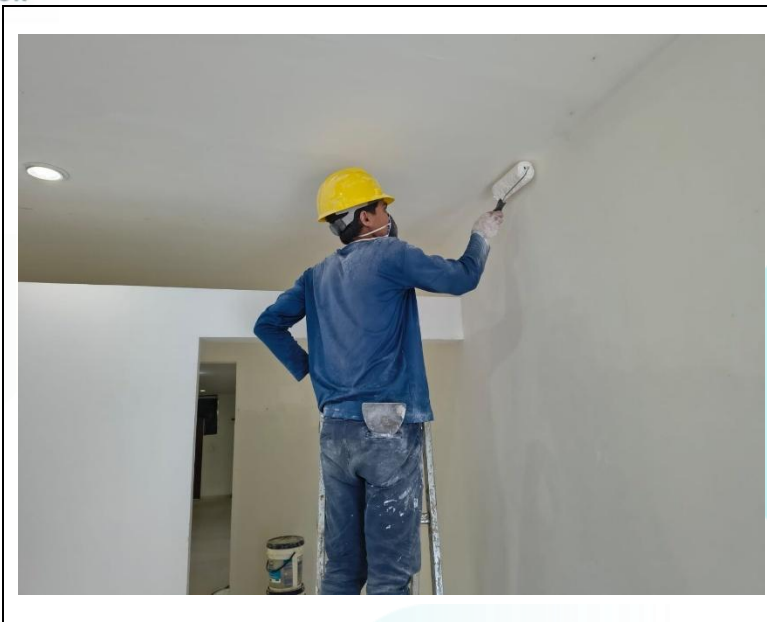
Se realizó la aplicación de pintura vinilo acrílico Tipo I sobre pañete bajo placa, conformada por tres manos uniformes aplicadas sobre una superficie previamente lijada. Se intervino toda la primera fase.

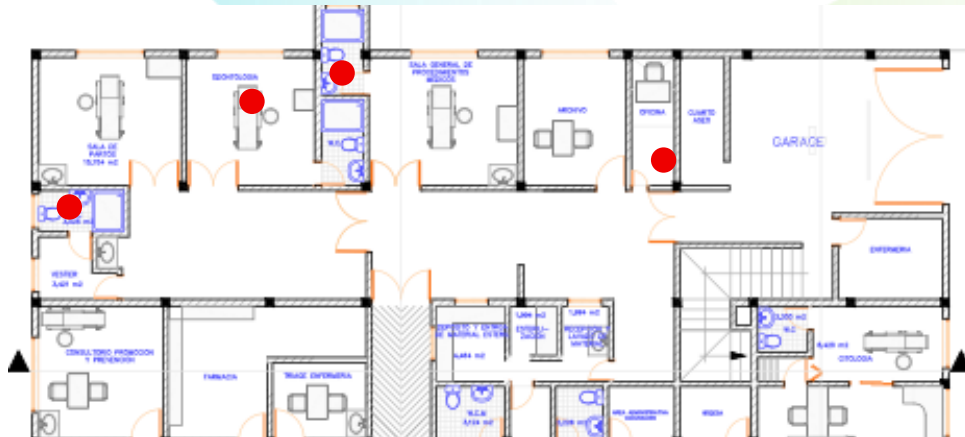
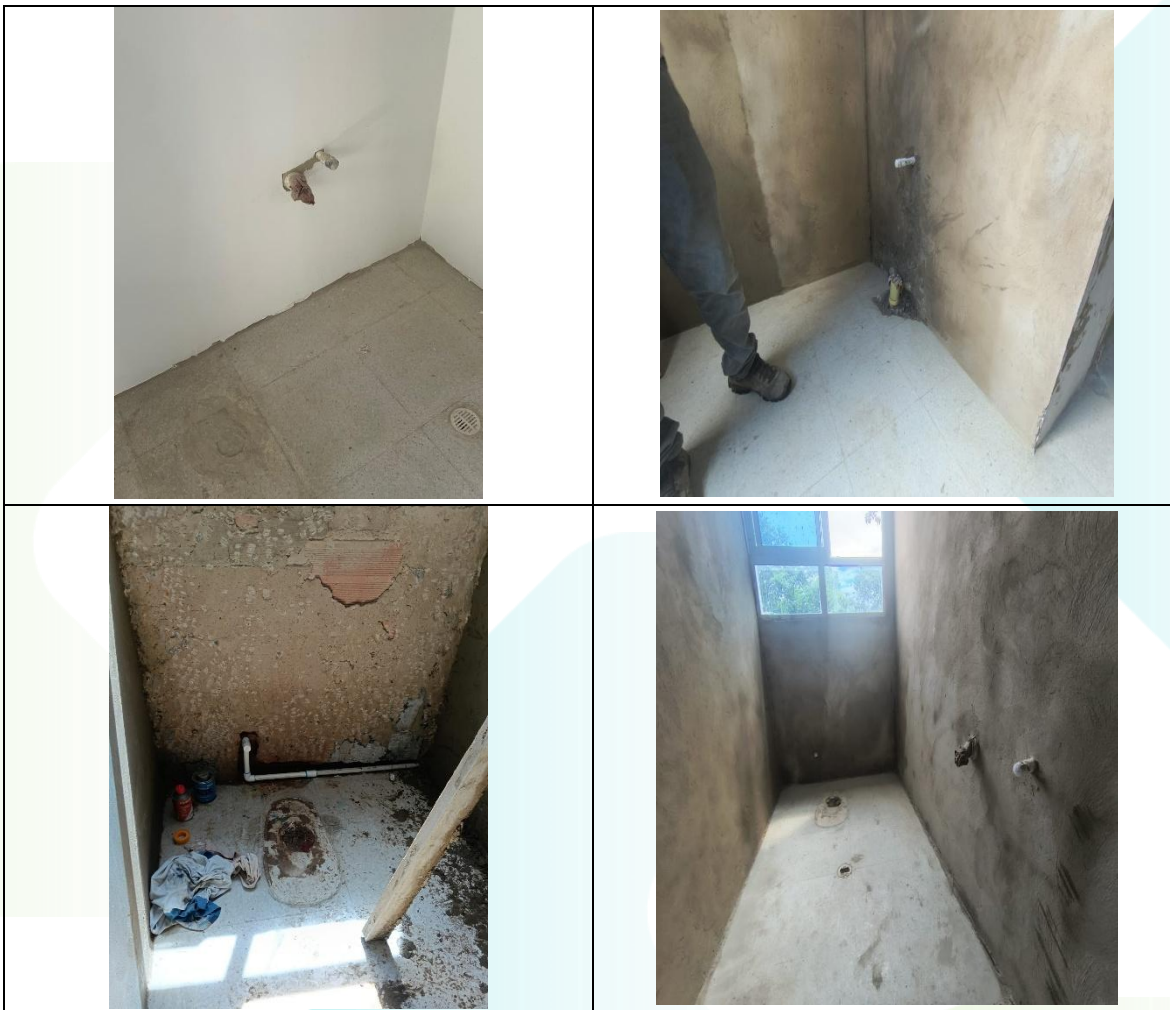
Instalación de un punto de suministro de agua mediante la adecuación de la tubería de alimentación, conexiones y accesorios necesarios, asegurando presión y caudal adecuados según el uso previsto. Áreas intervenidas: odontología, sala de procedimientos menores y baño de procedimientos.

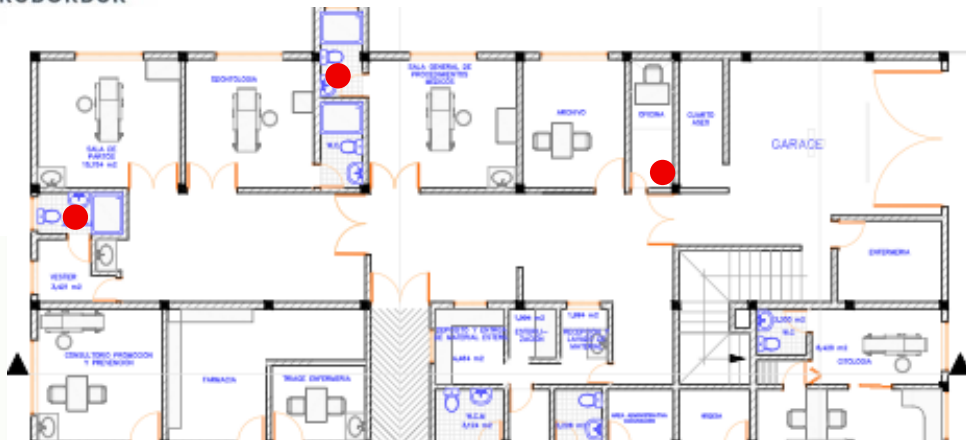
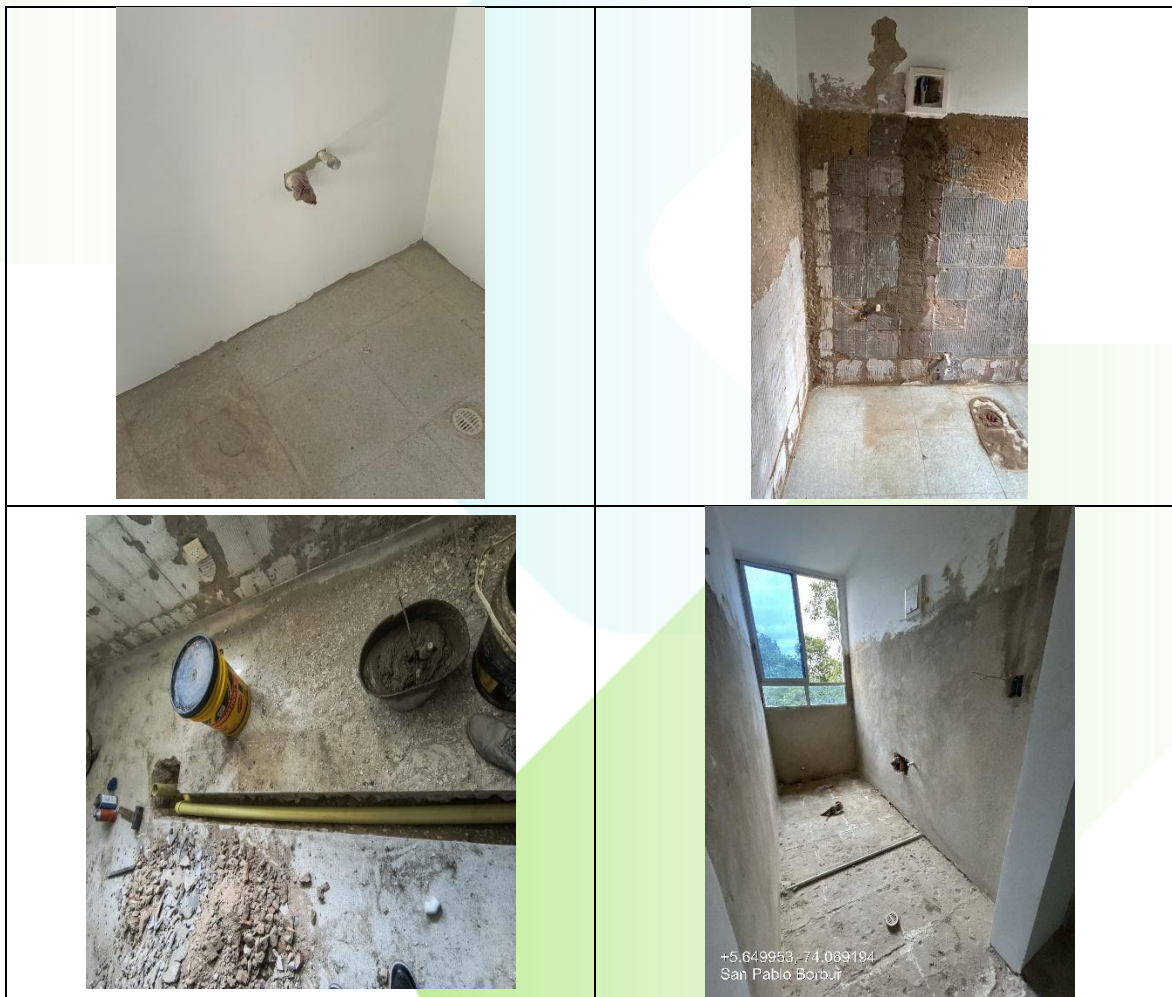
Adecuación e instalación de la tubería de evacuación para garantizar la correcta conducción de aguas residuales o de consumo, incluyendo conexiones, pendientes y ajustes requeridos para su funcionamiento. Áreas intervenidas: baño de procedimientos, poceta de procedimientos y baño sala de reuniones.

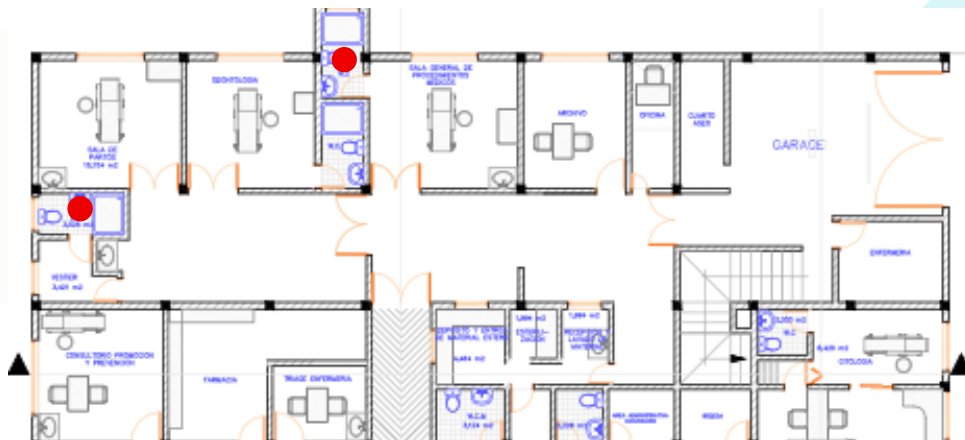
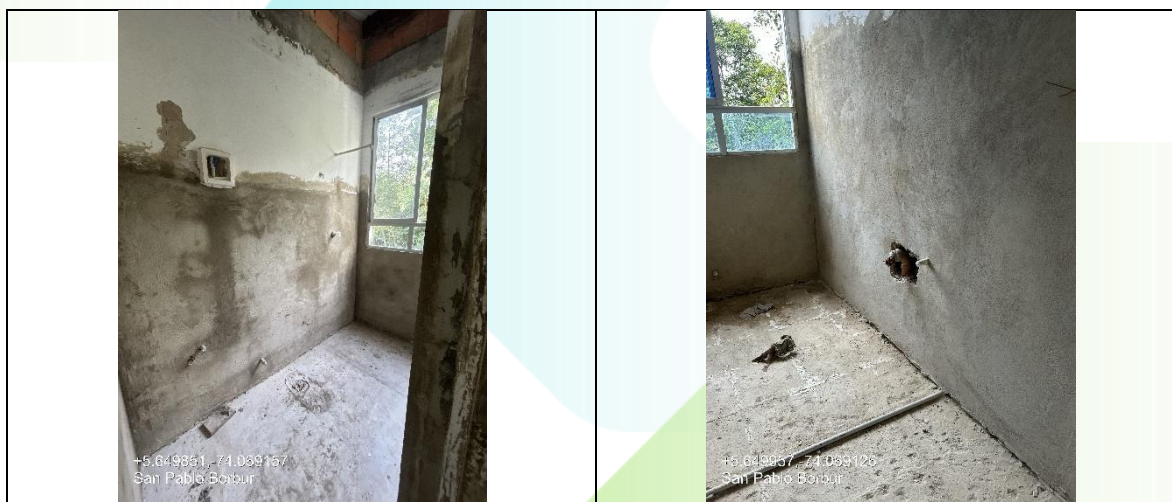
Áreas intervenidas: baños de procedimientos y sala de reuniones.

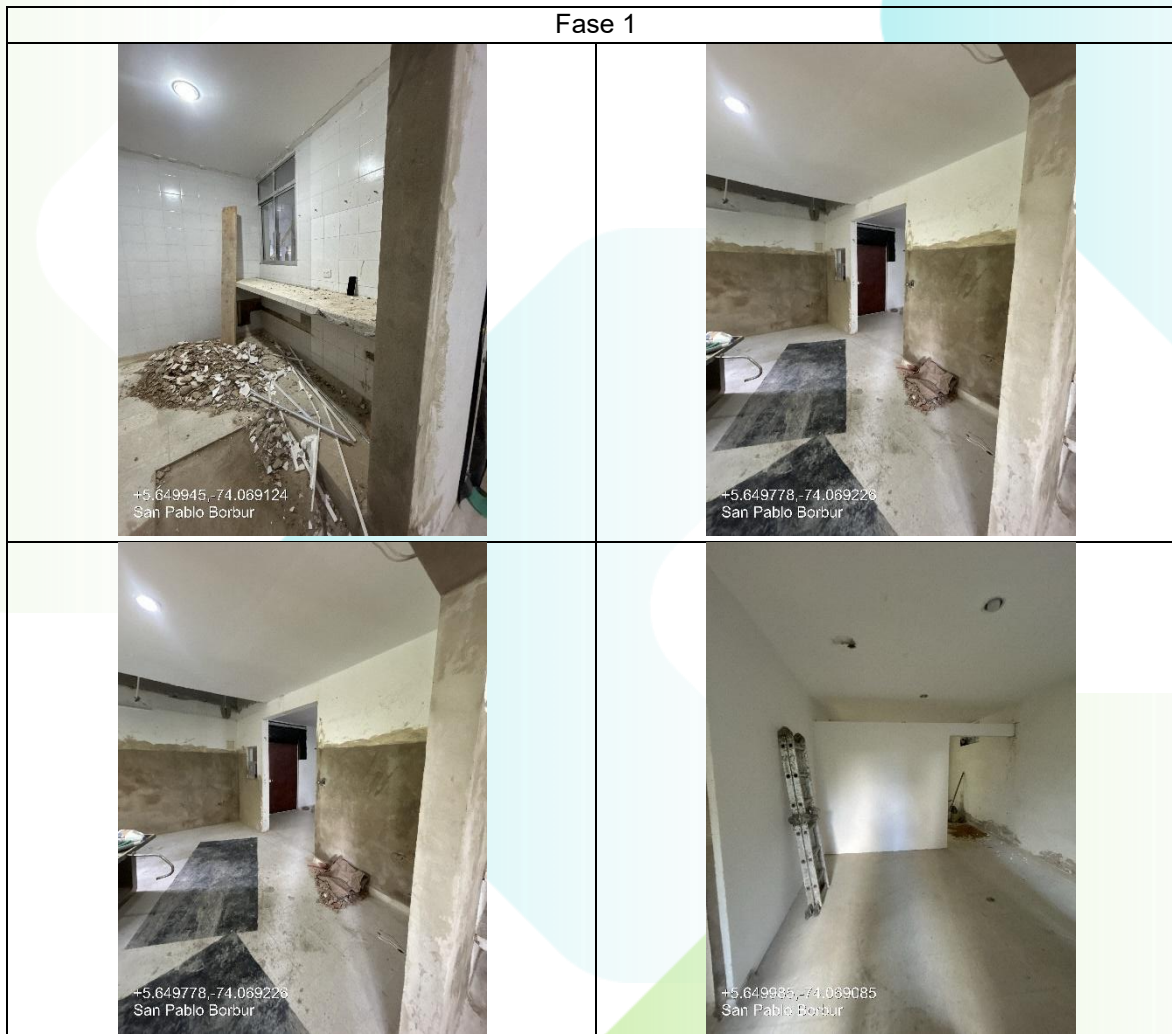
Se llevó a cabo la limpieza general de los frentes de obra, removiendo residuos, polvo y material suelto con el fin de mantener condiciones adecuadas de orden y seguridad durante

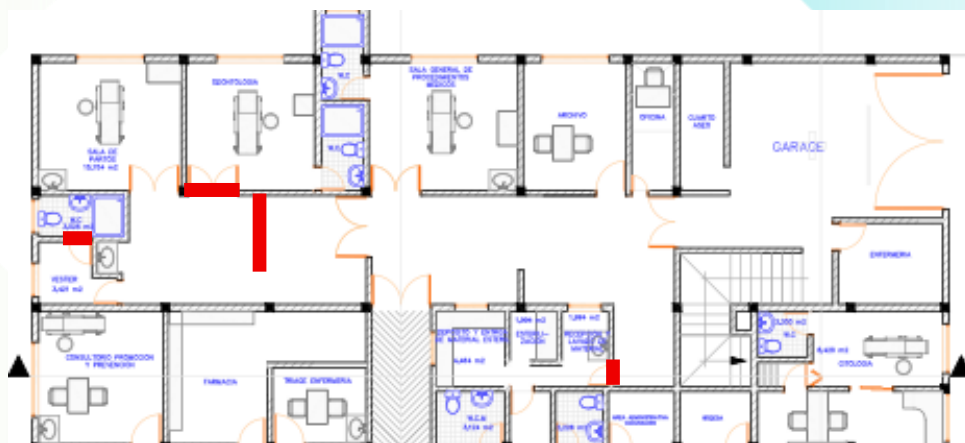
Se procedió a la construcción de muros en bloque de arcilla, efectuando las labores de nivelación, plomo y alineación correspondientes, y asegurando las unidades mediante la aplicación de mortero, con el fin de conformar los nuevos espacios definidos en el diseño. Las áreas intervenidas en esta actividad incluyen: la nueva sala de odontología, el baño de la sala de reuniones, la sala de reuniones y el área de esterilización.

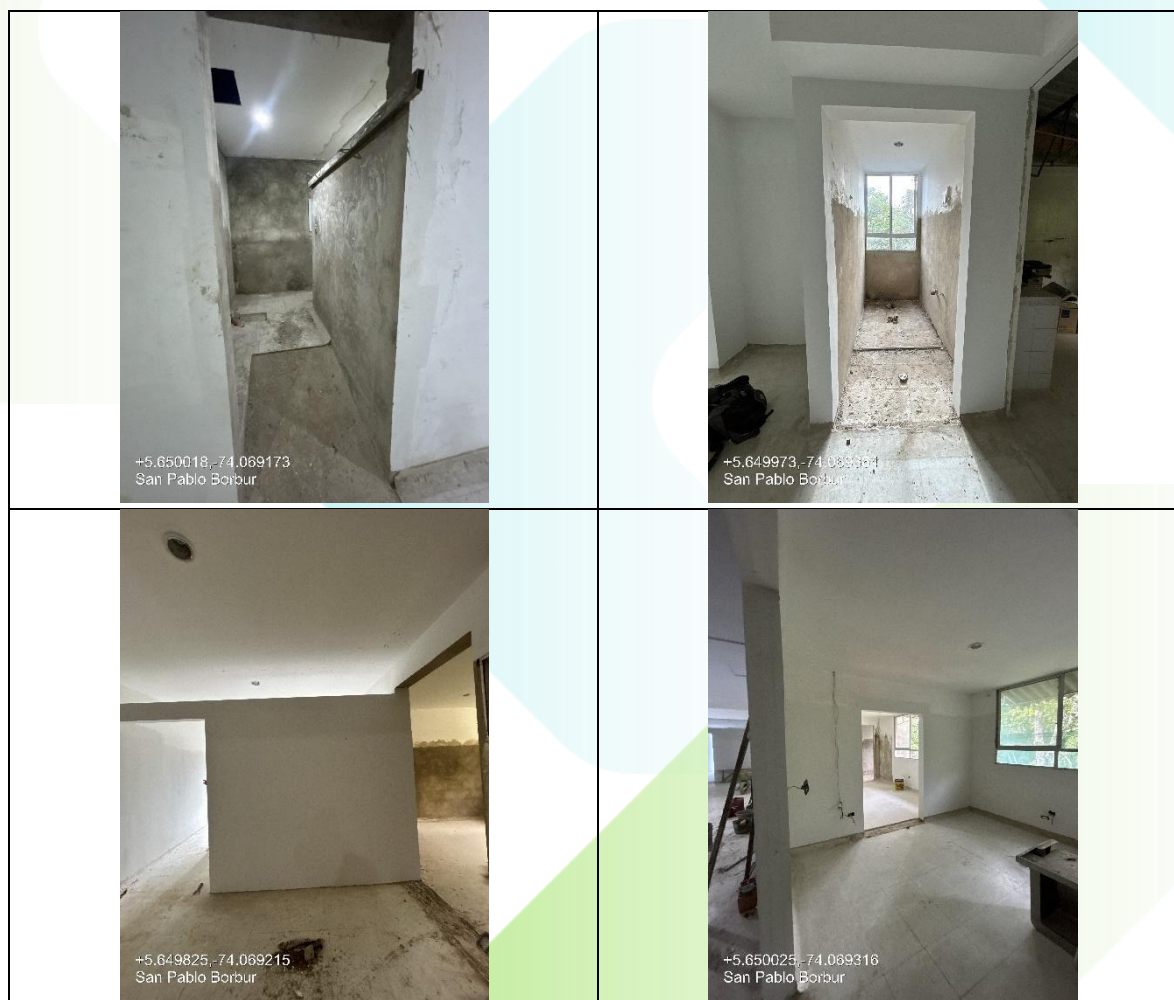
Se ejecutó la conformación y el afinado de bordes, esquinas y juntas en estuco, asegurando líneas claramente definidas y la incorporación de las dilataciones necesarias para minimizar el riesgo de fisuras. Las áreas intervenidas corresponden a los vanos de esterilización, sala de procedimientos, nueva sala de odontología, sala de reuniones y el baño de la sala de reuniones.

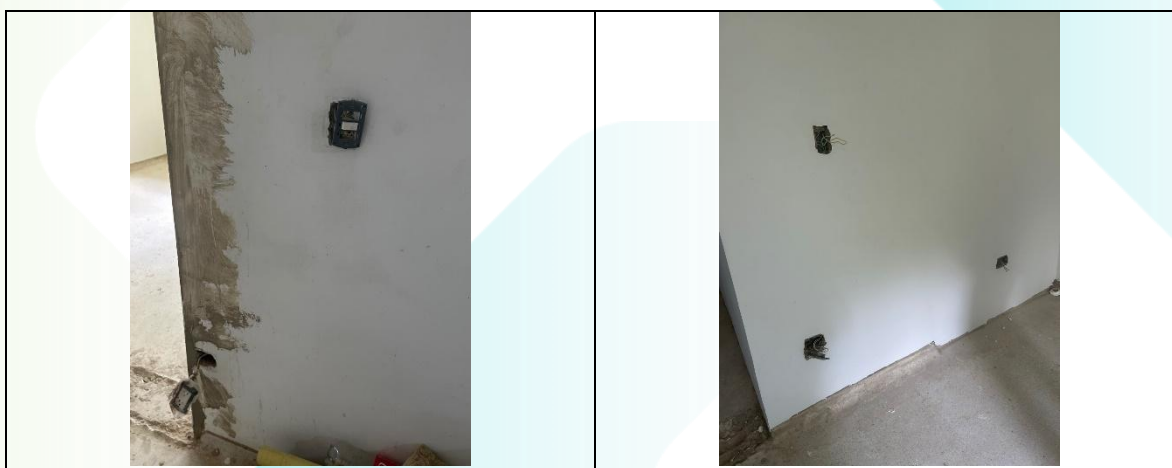
Incluyó la instalación de interruptores para control de iluminación, empotrado de cajas, conexión y pruebas de funcionamiento. Áreas intervenidas: sala de odontología, rayos x, sala de espera de odontología y sala de procedimientos.

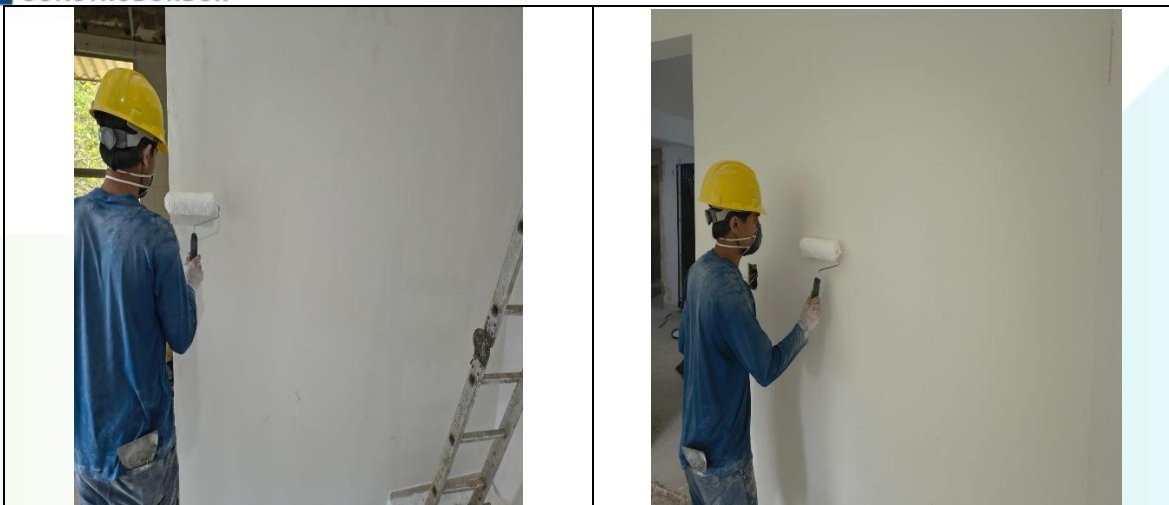
Contempló la aplicación de pintura epóxica en muros de la primera fase de intervención del centro de salud, mediante la preparación, limpieza y sellado de las superficies, seguida de la aplicación de un recubrimiento epóxico de alta resistencia. Este proceso garantiza durabilidad, fácil limpieza, protección contra la humedad y un acabado adecuado para ambientes institucionales y sanitarios.

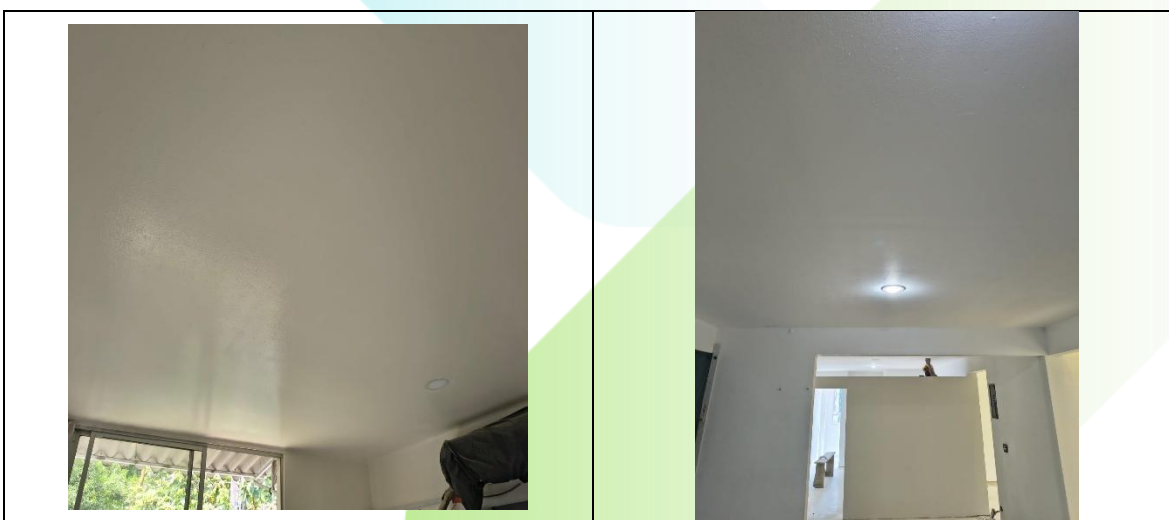
Contempló la aplicación de pintura epóxica bajo placa de las áreas de odontología, esterilización y procedimientos menores, como parte de la primera fase de intervención del centro de salud, mediante la preparación, limpieza y sellado de las superficies, seguida de la aplicación de un recubrimiento epóxico de alta resistencia. Este proceso garantiza durabilidad, fácil limpieza, protección contra la humedad y un acabado adecuado para ambientes institucionales y sanitarios.
