### INFORME TÉCNICO, FINANCIERO Y ADMINISTRATIVO DE SEGUIMIENTO Y AVANCE AL CONTRATO DE OBRA NO. 089 DE 2025 – ADECUACIÓN MENOR DE LA INFRAESTRUCTURA FÍSICA DEL CENTRO DE SALUD SAN PABLO DE BORBUR, EMPRESA SOCIAL DEL ESTADO

Empresa Social del Estado Centro de Salud de San Pablo De Borbur – ESE

Unión Temporal Construborbur

27 de febrero de 2026

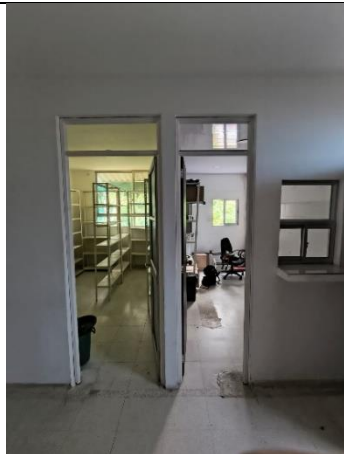
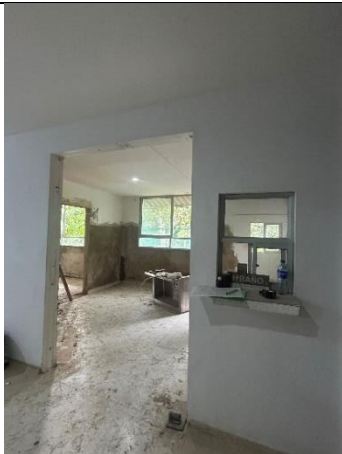
| ANTES | | DESPUÉS | |
|---|--|---|--|
| Sala de procedimientos menores | | | |

Se realizó el desmonte de marcos y puertas existentes, interviniendo un área total de 85.49 m<sup>2</sup>, correspondiente a la totalidad de las puertas del Centro de Salud. Esta actividad permitió el retiro de elementos deteriorados o que no cumplían con las condiciones funcionales requeridas, dejando los vanos preparados para la posterior instalación de la nueva carpintería contemplada en el proyecto.

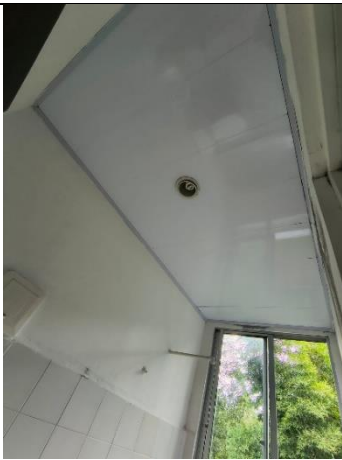
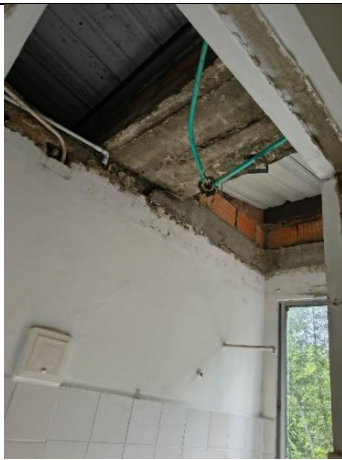
| ANTES | DESPUÉS |
|---|---|
| Baño de procedimientos menores | |

Se ejecutó la demolición de cielo falso con estructura en aluminio en las áreas donde se requería su reposición, específicamente en la sala de procedimientos menores y la antigua sala de partos, interviniendo un total de 37.08 m<sup>2</sup>. Esta actividad permitió el retiro de elementos deteriorados o que no cumplieran con las condiciones técnicas necesarias, dejando las áreas preparadas para la instalación del nuevo sistema de cielo falso contemplado en el proyecto.

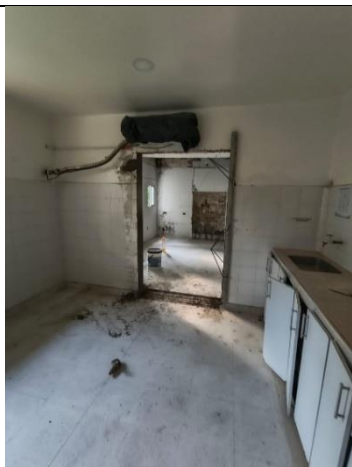
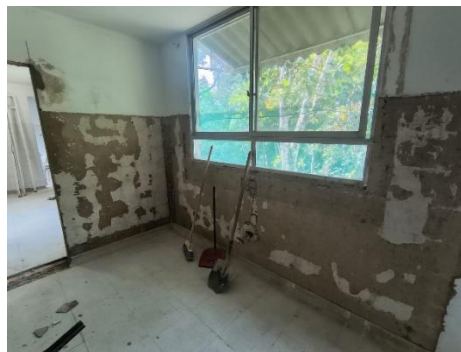
| ANTES | DESPUÉS |
|---|---|
| Sala de procedimientos menores | |

Se realizó la demolición de enchape cerámico en muros y pisos, interviniendo un área total de 169.34 m<sup>2</sup>. Las actividades se ejecutaron en espacios como la sala de procedimientos menores, el nuevo consultorio de odontología, el área de esterilización, baterías sanitarias y otras zonas contempladas dentro del alcance del proyecto. Esta labor permitió retirar acabados deteriorados o no funcionales, dejando las superficies preparadas para la instalación de los nuevos revestimientos conforme a las especificaciones técnicas establecidas.

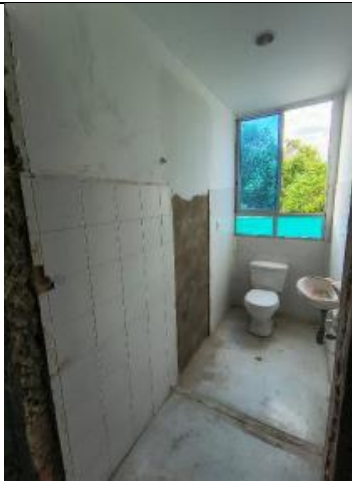
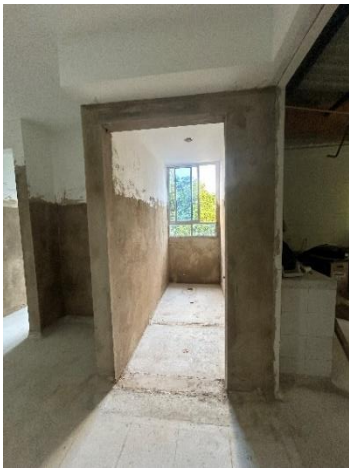
| ANTES | DESPUÉS |
|---|---|
| Baño área administrativa – Primer piso | |

Se realizó el desmonte de aparatos sanitarios, lavamanos y/o lavaplatos existentes, interviniendo principalmente las baterías de baños del Centro de Salud. En total se retiraron 21 elementos, actividad que se ejecutó de manera controlada para evitar afectaciones en las redes hidrosanitarias y permitir la posterior reposición e instalación de nuevos equipos conforme a las especificaciones del proyecto.

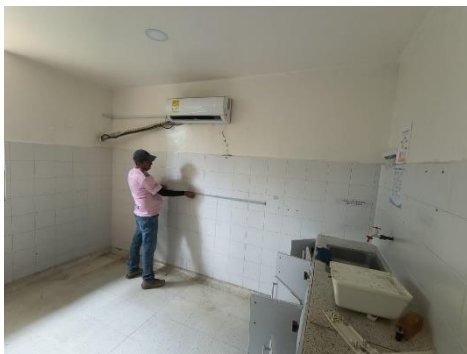
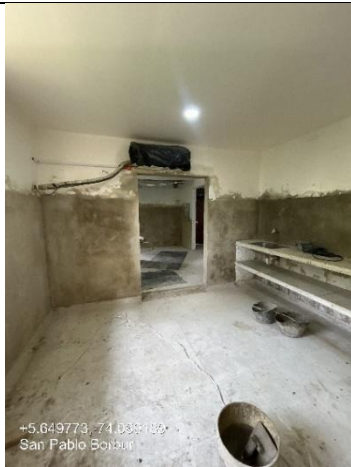
| ANTES | DESPUÉS |
|---|---|
| Sala de procedimientos menores | |

Se ejecutó la demolición de muros en ladrillo con el fin de ampliar y redistribuir espacios como la sala de procedimientos menores y el área de farmacia, interviniendo un total de 24.10 m<sup>2</sup>. Esta actividad permitió optimizar la funcionalidad de las áreas conforme al nuevo diseño arquitectónico, garantizando condiciones adecuadas para la posterior adecuación y acabados de los espacios intervenidos.

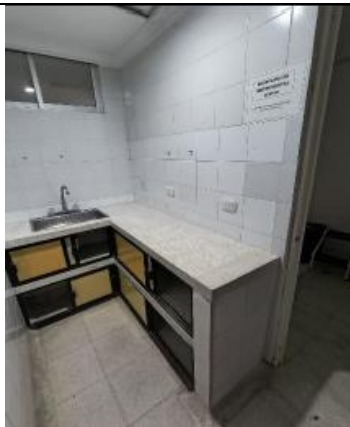
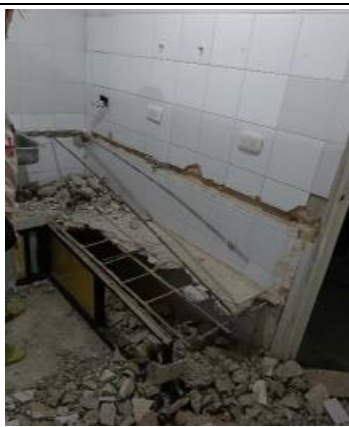
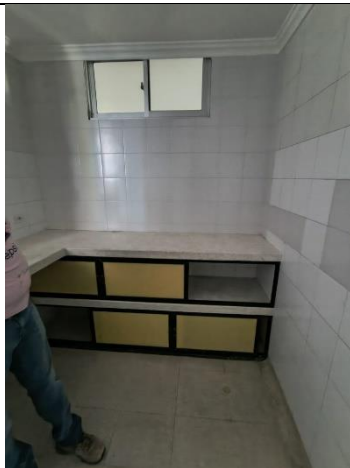
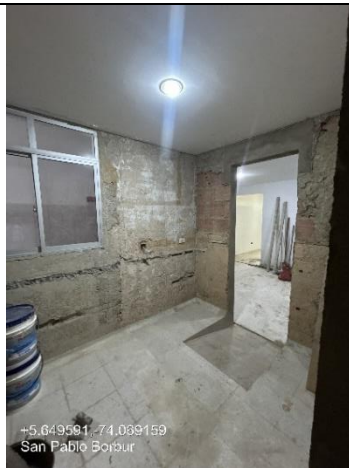
| ANTES | | DESPUÉS | |
|---|--|---|--|
| Área de esterilización | | | |

Se llevó a cabo la demolición de mesón en concreto, incluyendo su respectivo retiro y disposición del material resultante, específicamente en el área de Esterilización, interviniendo un total de 6.70 m². Esta actividad permitió adecuar el espacio conforme a la nueva distribución y facilitar la posterior instalación de los elementos contemplados en el diseño actualizado del proyecto.

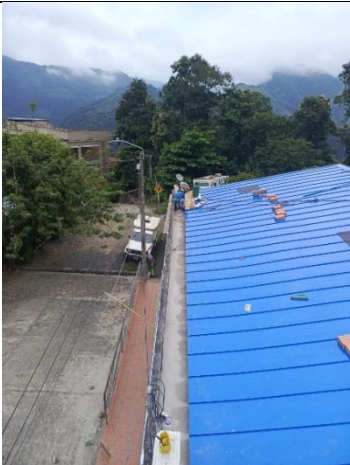
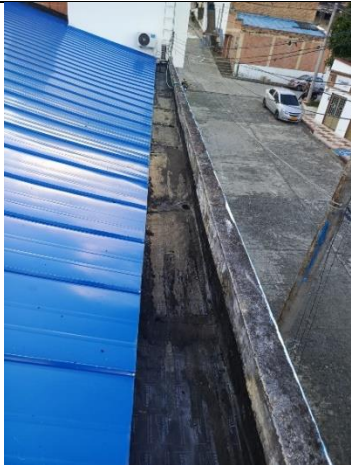
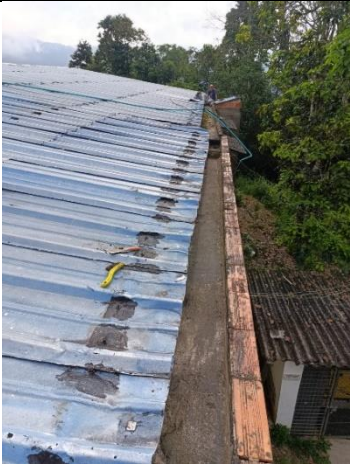
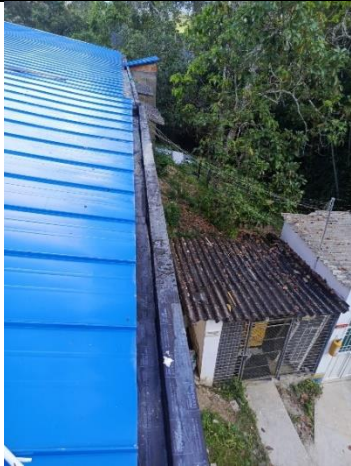
Se realizó la instalación de impermeabilización en manto asfáltico para canales y viga canal, interviniendo un total de 57.10 metros lineales en la cubierta. Esta actividad se ejecutó con el fin de garantizar la estanqueidad del sistema de evacuación de aguas lluvias, prevenir

filtraciones y proteger los elementos estructurales, contribuyendo a la durabilidad y adecuado funcionamiento de la infraestructura.

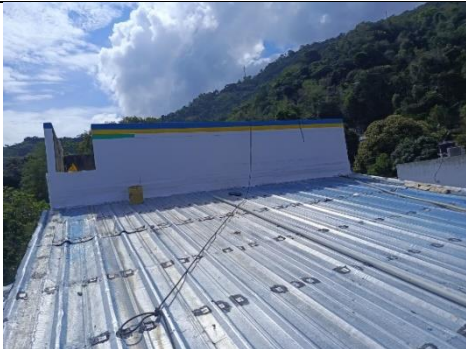
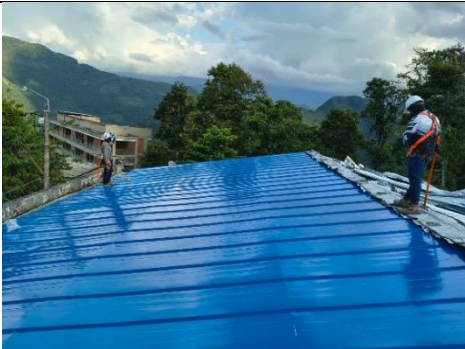
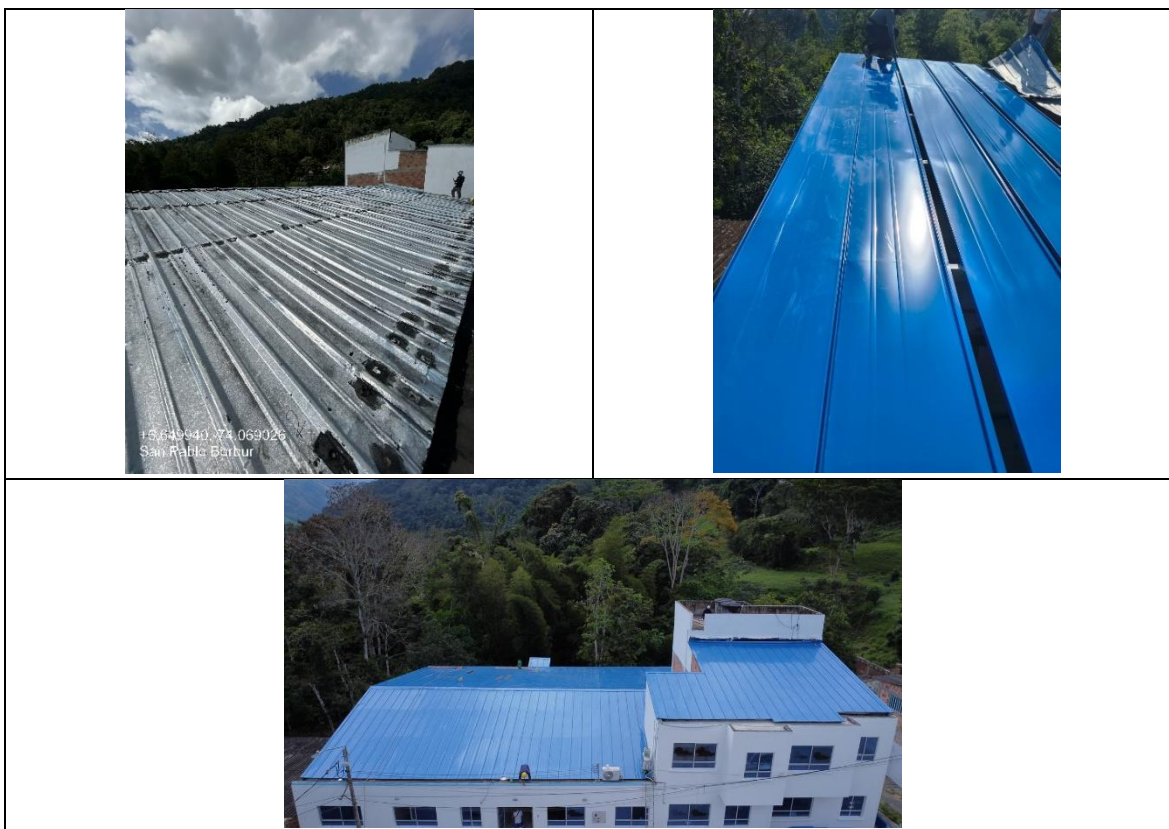
Se llevó a cabo el suministro e instalación de cubierta en teja panel metálico de Aluzinc calibre 26 tipo sándwich, cubriendo un área total de 480.15 m<sup>2</sup>, correspondiente a la totalidad de la cubierta previamente desmontada. Esta actividad permitió mejorar las condiciones de aislamiento térmico, impermeabilidad y durabilidad de la edificación, garantizando una solución técnica acorde con los requerimientos funcionales y de confort del Centro de Salud.

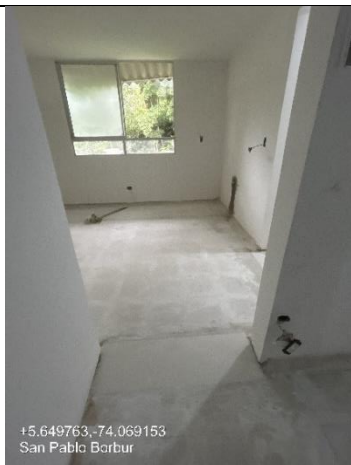
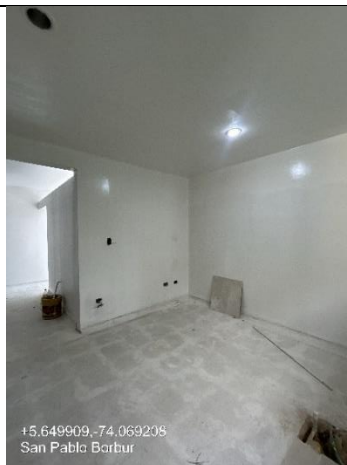
| ANTES | DESPUÉS |
|---|---|
| Nuevo consultorio de odontología | |

Se realizó la instalación de media caña en yeso para techo, interviniendo un total de 126.09 metros lineales. Esta actividad permitió generar un acabado uniforme en la transición entre muros y cielo falso, mejorando la presentación estética de los espacios y facilitando las condiciones adecuadas para la aplicación de pintura y demás acabados finales.

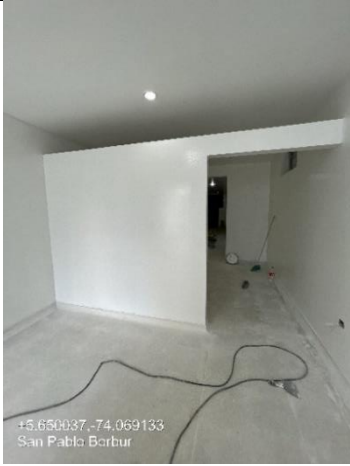
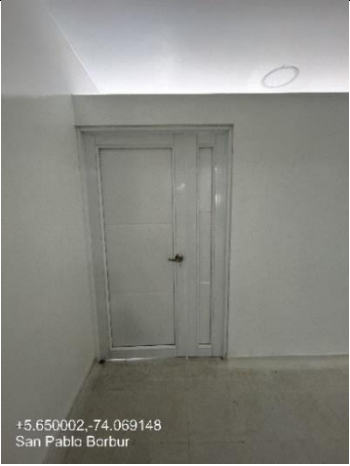
| ANTES | DESPUÉS |
|---|---|
| Área administrativa – Primer piso | |

Se realizó el suministro e instalación de puertas de acceso en aluminio, incluyendo marco y montante en aluminio, interviniendo un área total de 69.60 m<sup>2</sup> correspondiente a la totalidad de las puertas del Centro de Salud. Esta actividad permitió la reposición integral de la carpintería, garantizando mejores condiciones de seguridad, funcionalidad y durabilidad, conforme a las especificaciones técnicas del proyecto.

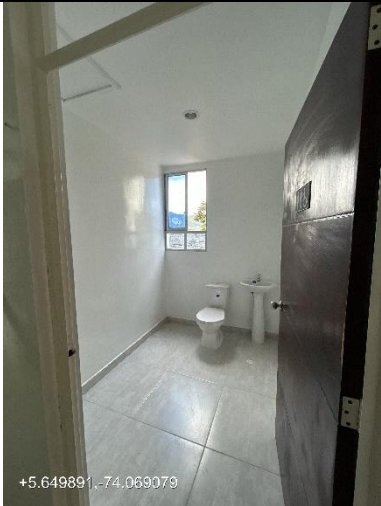
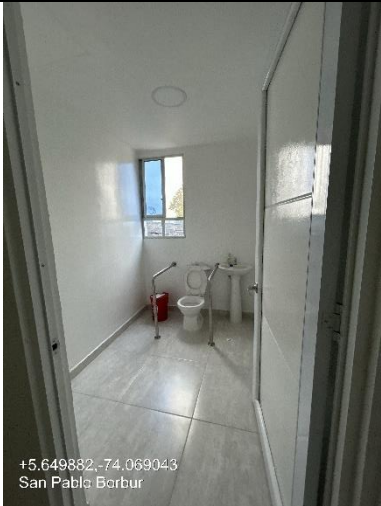
| ANTES | DESPUÉS |
|---|---|
| Baño de discapacitados | |

Se realizó la instalación de barras de seguridad para movilidad reducida, fabricadas en acero inoxidable calibre 18, en el baño destinado a personas con discapacidad. La actividad comprendió la colocación y fijación adecuada de 2,20 metros lineales de barra, garantizando su estabilidad, resistencia y correcta ubicación para facilitar el apoyo y la seguridad de los usuarios, en cumplimiento de las condiciones de accesibilidad y funcionalidad del espacio sanitario.

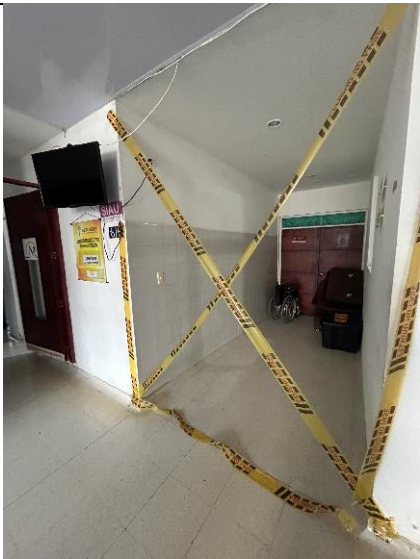
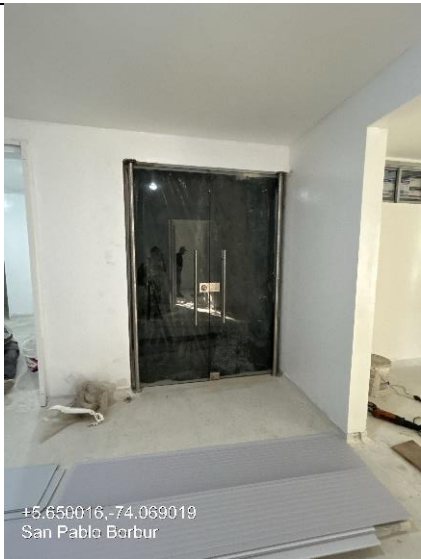
| ANTES | DESPUÉS |
|---|---|
| Pasillo área asistencial-administrativa | |

Se realizó el suministro e instalación de puertas en vidrio templado incoloro, destinadas a la puerta de acceso principal, puerta de garaje y puerta de conexión entre el área asistencial y el área administrativa.

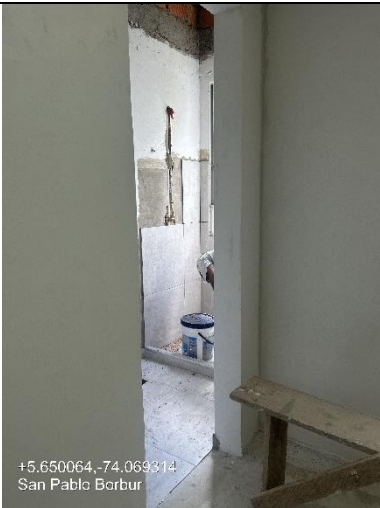
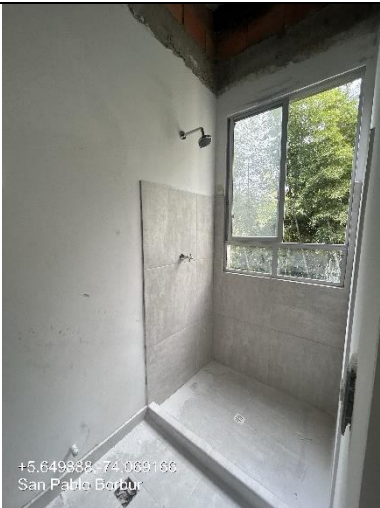
| ANTES | DESPUÉS |
|---|---|
| Baño de consultorio de procedimientos menores | |

Se realizó la instalación de una ducha tipo teléfono en el baño de la sala de procedimientos menores, con el fin de mejorar las condiciones de higiene y facilitar las labores de limpieza y desinfección del área.

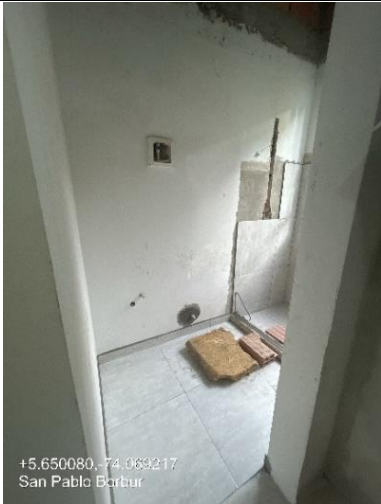
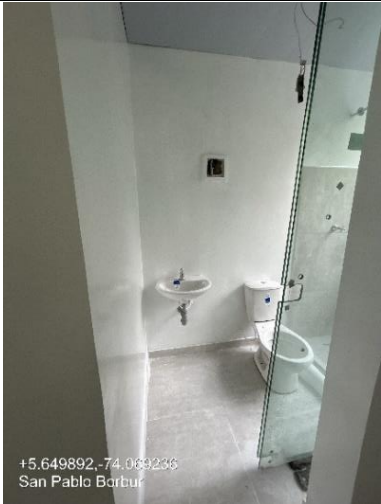
| ANTES | DESPUÉS |
|---|---|
| Baño de consultorio de procedimientos menores | |

Se llevó a cabo la instalación de sanitarios y lavamanos en los baños y demás áreas requeridas, para un total de siete (7) unidades instaladas, garantizando su adecuado funcionamiento y cumplimiento de las condiciones de servicio e higiene necesarias.

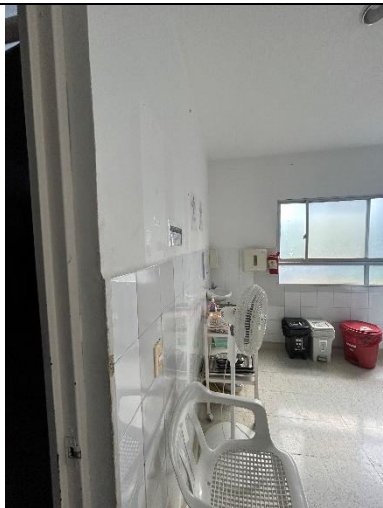
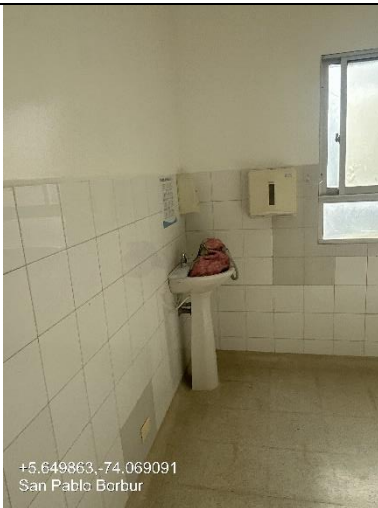
| ANTES | DESPUÉS |
|---|---|
| Consultorio de enfermería – P&P | |

Se llevó a cabo la instalación de lavamanos en los consultorios donde fue requerido, para un total de cuatro (4) unidades instaladas, asegurando su correcto funcionamiento y el cumplimiento de las condiciones de higiene y servicio necesarias.

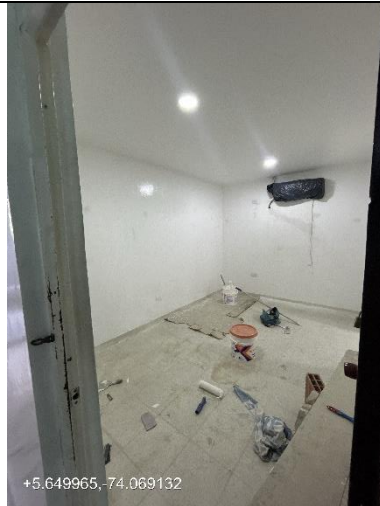
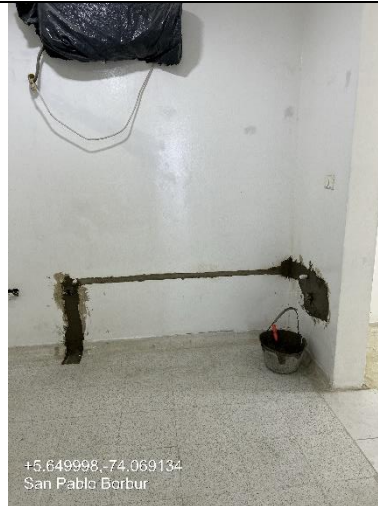
| ANTES | DESPUÉS |
|---|---|
| Nuevo consultorio de vacunación | |

Se realizó la instalación de puntos hidráulicos de 1/2", así como de puntos de desagüe de 2", 3" y 4", en las diferentes áreas donde fueron requeridos, garantizando su correcta disposición, funcionalidad y cumplimiento de las especificaciones técnicas establecidas.

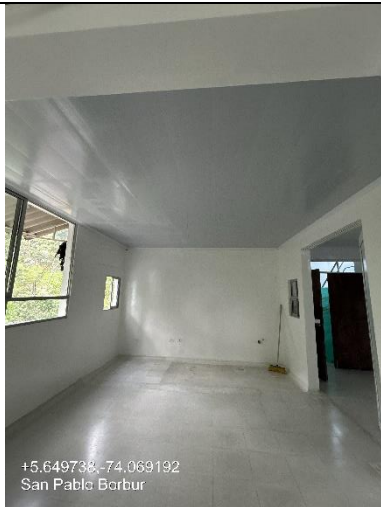
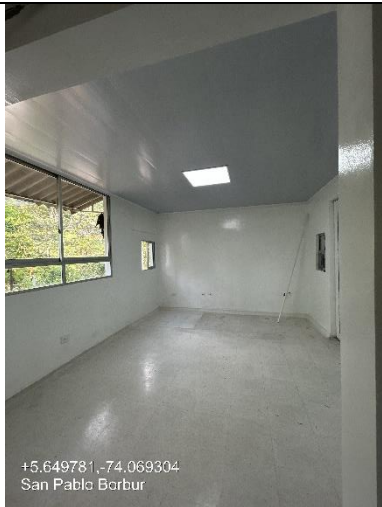
| ANTES | | DESPUÉS | |
|---|--|---|--|
| Consultorio de procedimientos menores | | | |

Se realizó el suministro e instalación de panel LED cuadrado tipo SQ de 60 × 60 cm y 40 W en la sala de procedimientos menores, garantizando una adecuada iluminación del área y el cumplimiento de las condiciones requeridas para su correcto funcionamiento.

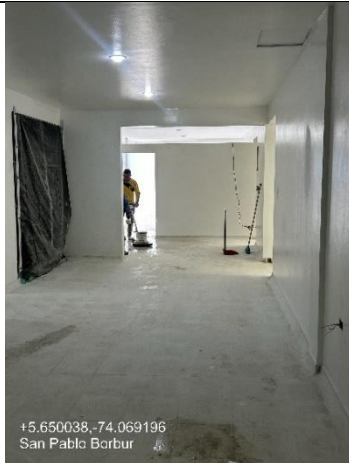
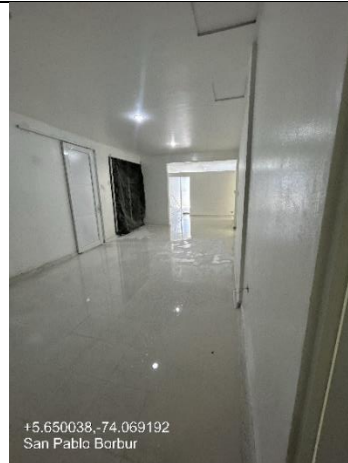
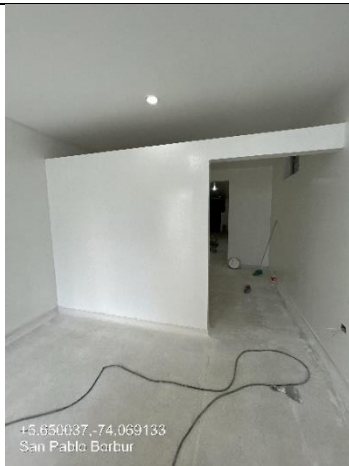
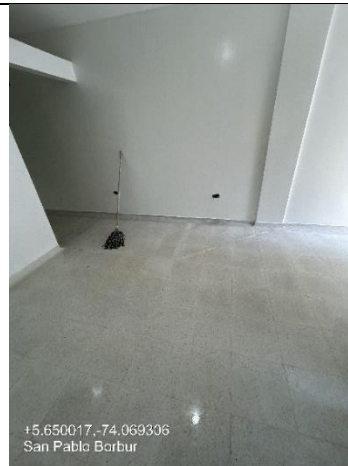
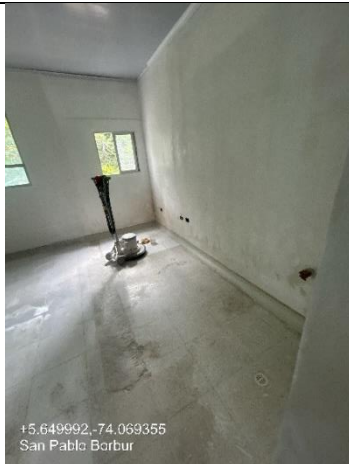
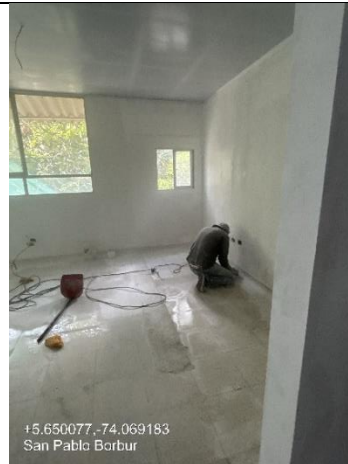
Se realizó la pulida y destronado del piso en baldosín de granito en toda el área intervenida del primer piso, con el fin de mejorar su acabado superficial, uniformidad y condiciones de limpieza, garantizando un adecuado estado de conservación y presentación.

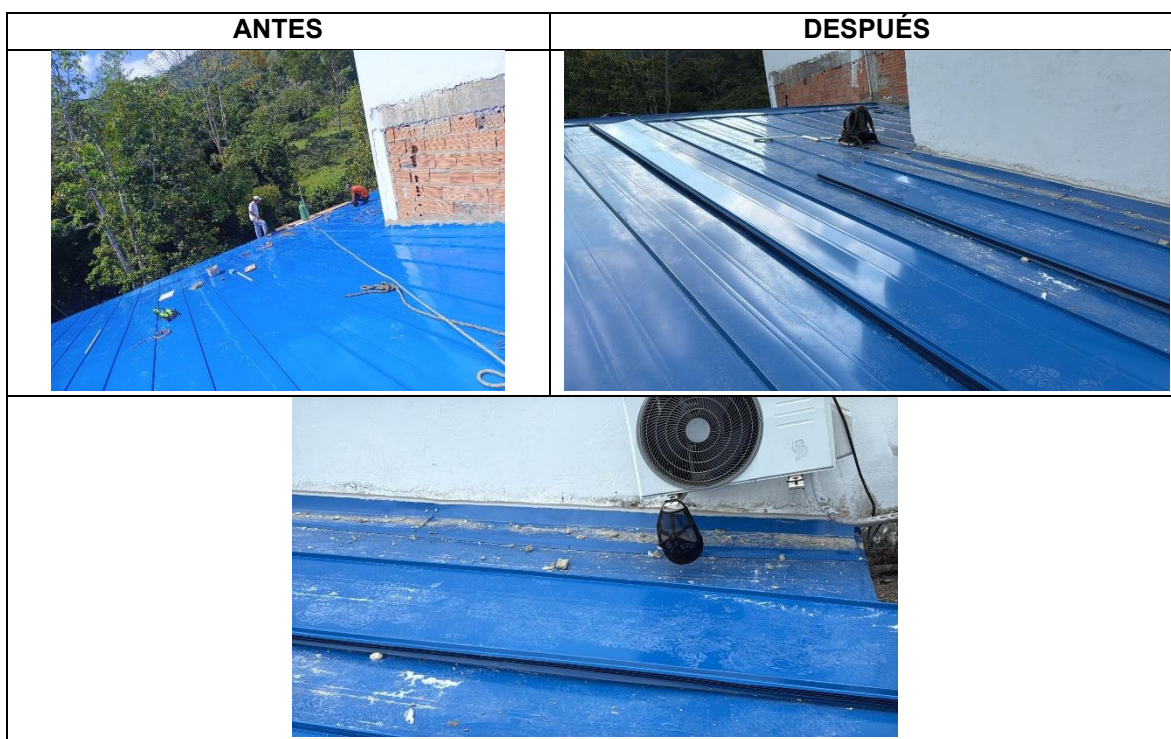
Se realizó el suministro e instalación de flanche en lámina con espesor de 0,25 mm, para un total de 31.90 metros lineales, garantizando su correcta fijación, alineación y cumplimiento de las especificaciones técnicas requeridas.

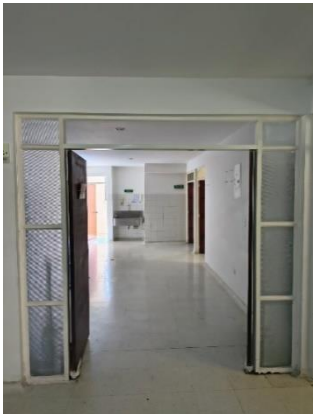
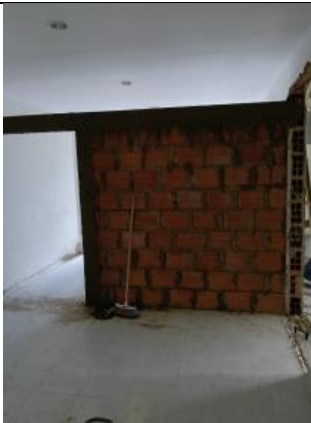
| ANTES | DESPUÉS |
|---|---|
| Muro área administrativa | |

Se realizó la construcción de muro en bloque de arcilla No. 5, con un espesor de 0,12 m, para un área total de 10.70 m<sup>2</sup>, garantizando su adecuada alineación, nivelación y cumplimiento de las especificaciones técnicas establecidas.

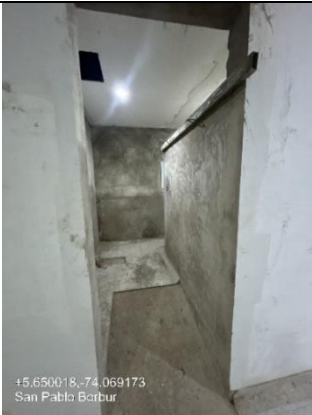
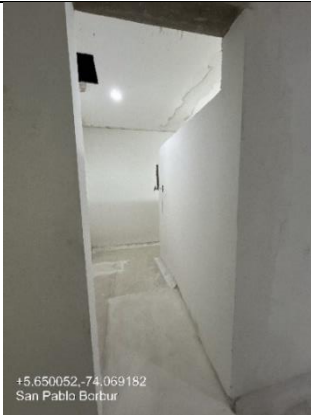
| ANTES | DESPUÉS |
|---|---|
| Rampas área de esterilización | |

Se realizó la instalación de piso en granito pulido en el área intervenida, con un total de 2.53 m<sup>2</sup>, garantizando un acabado uniforme, alta resistencia y adecuadas condiciones de durabilidad y fácil mantenimiento.

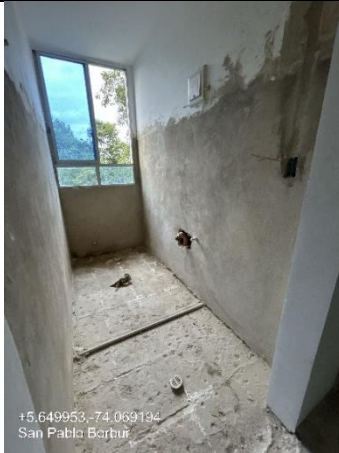
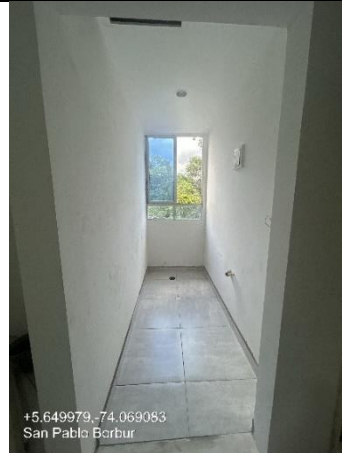
## Baño área administrativa

Se realizó la instalación de enchape cerámico de 60 × 60 cm o similar en áreas como baños y sala de rayos X, para un total de 18.45 m<sup>2</sup>, garantizando un adecuado acabado.

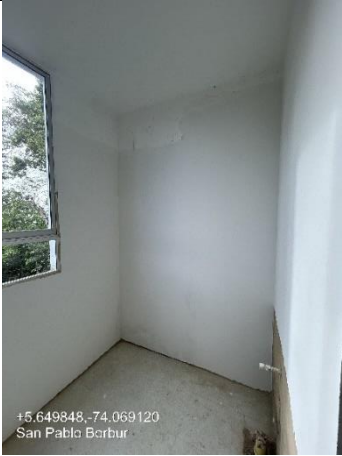
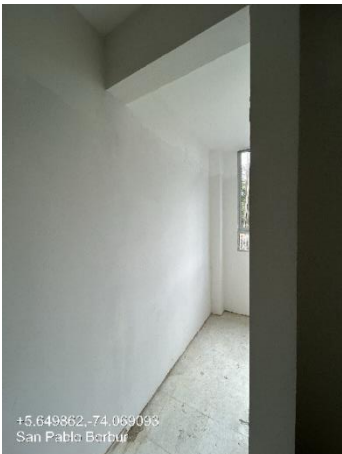
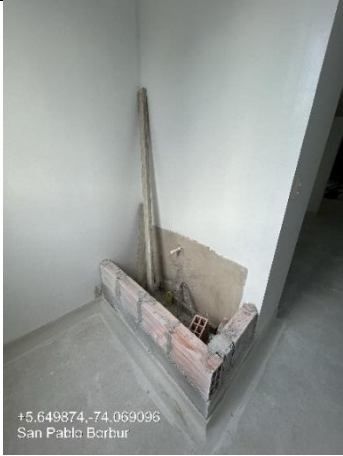
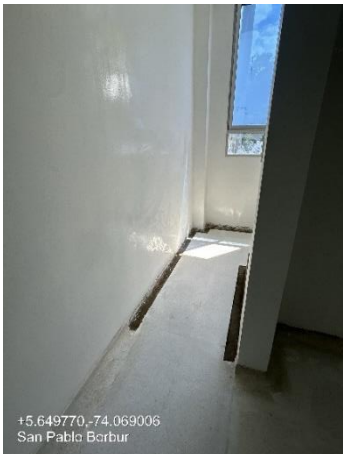
| ANTES | DESPUÉS |
|---|---|
| <p>Cuarto de aseo</p> <div data-bbox="349 478 688 930"> <p>+5.649848.-74.069120<br/>San Pablo Borbur</p> </div> <div data-bbox="349 930 688 1381"> <p>+5.649862.-74.069093<br/>San Pablo Borbur</p> </div> | |

Se realizó la instalación de media caña en granito en las áreas requeridas, para un total de 22.18 metros lineales, garantizando un adecuado acabado, continuidad en las uniones y condiciones óptimas de higiene y fácil limpieza.

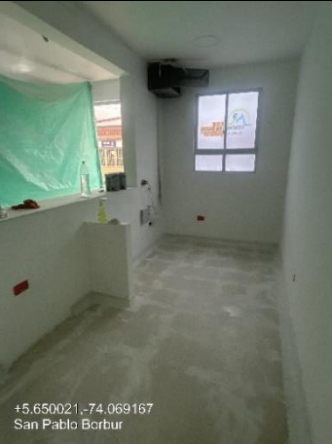
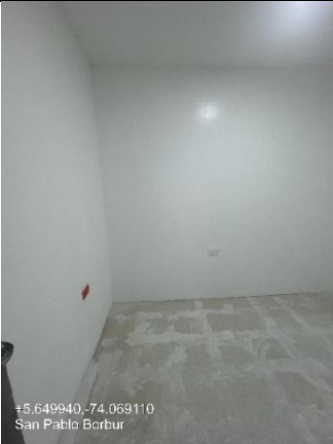
| DESPUÉS | |
|---|---|
| Fase 2 – Fase 3 | |

Se realizó la instalación de salidas completas para tomacorrientes, así como la instalación de los respectivos tomacorrientes, en las áreas generales correspondientes al proyecto.

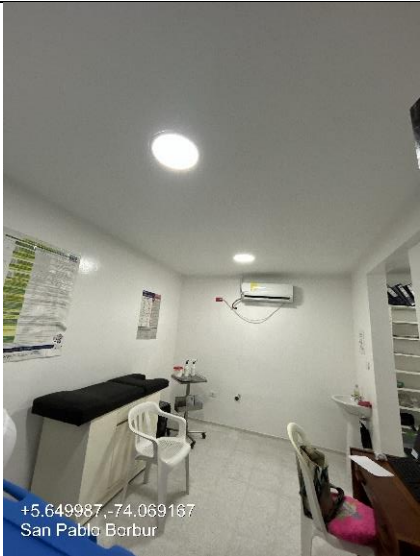
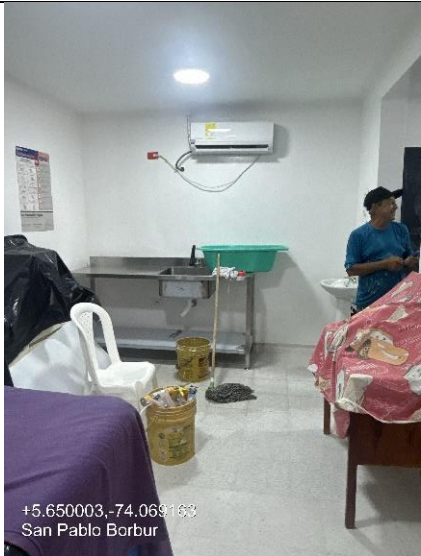
| ANTES | DESPUÉS |
|---|---|
| Consultorio de vacunación | |

Se realizó la instalación de mesones en acero inoxidable en áreas como el consultorio de odontología, el área de esterilización y el consultorio de vacunación, garantizando un adecuado acabado, resistencia a la corrosión y cumplimiento de las condiciones de higiene y fácil limpieza requeridas.

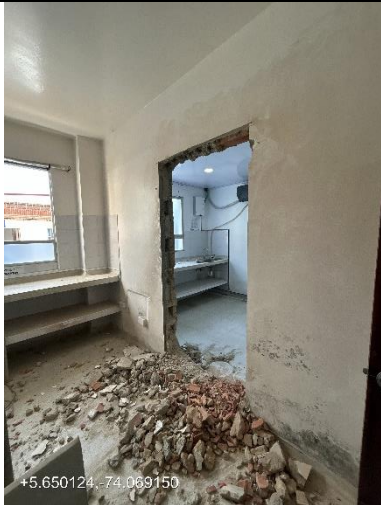
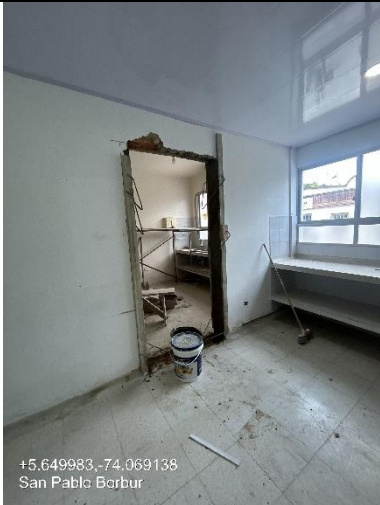
| ANTES | DESPUÉS |
|---|---|
| Nuevo consultorio de farmacia | |

Se realizaron adecuaciones de filos en pañete y estuco en las áreas donde se ejecutaron nuevos vanos, para un total de 94.95 metros lineales intervenidos, garantizando una correcta definición de aristas, acabado uniforme y cumplimiento de las condiciones de calidad requeridas.

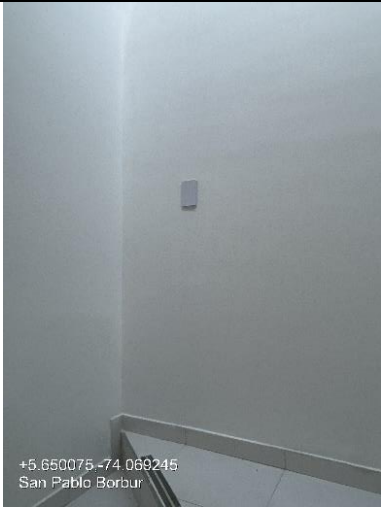
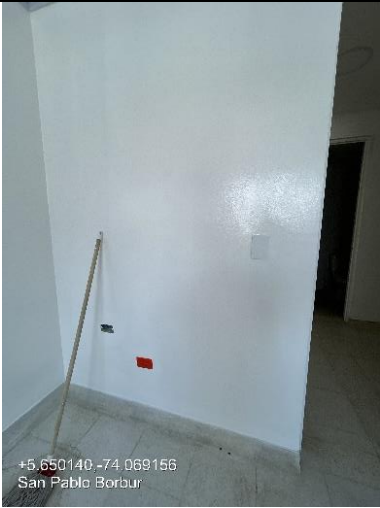
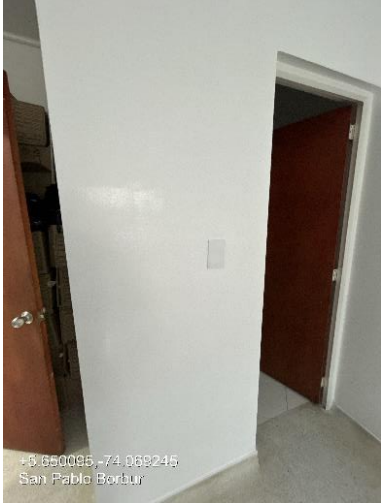
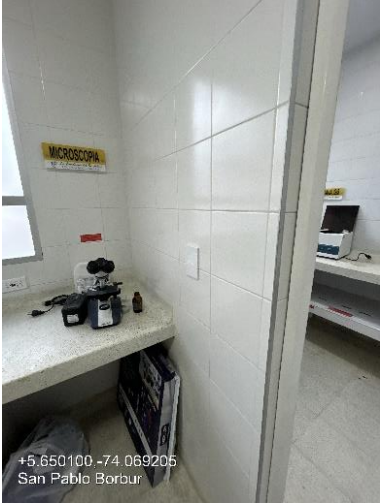
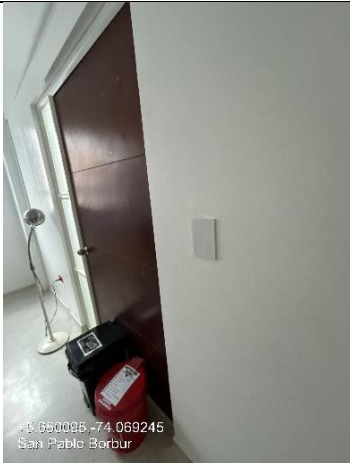
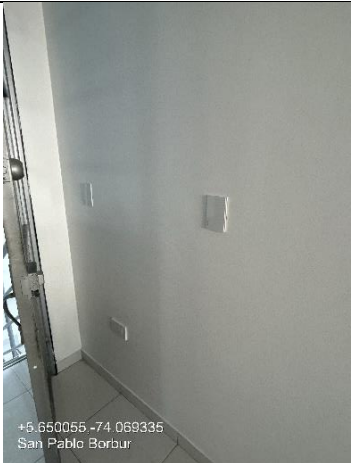
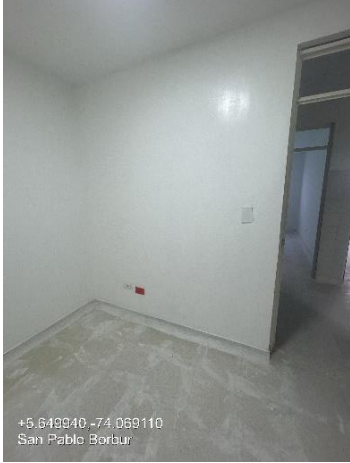
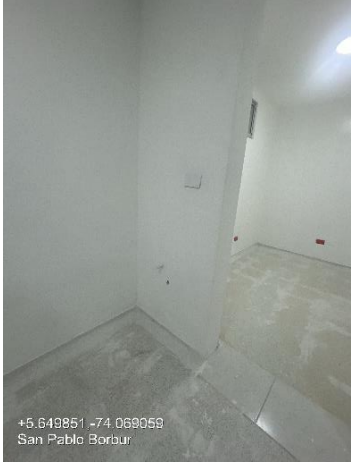
| DESPUÉS | | | |
|---|--|---|--|
| Zona 2 – Zona 3 | | | |

Se realizó la instalación de interruptores sencillos en todas las áreas intervenidas del centro de salud, para un total de cincuenta (50) unidades instaladas, garantizando su correcta ubicación, funcionamiento y cumplimiento de las especificaciones técnicas y de seguridad eléctrica requeridas.

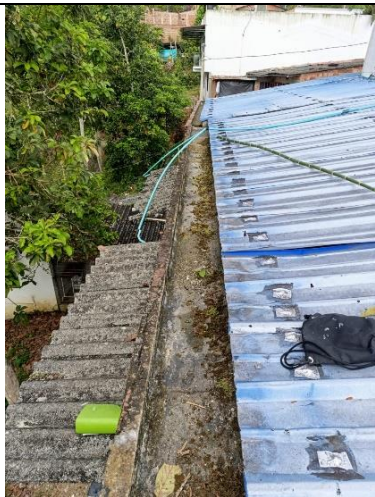
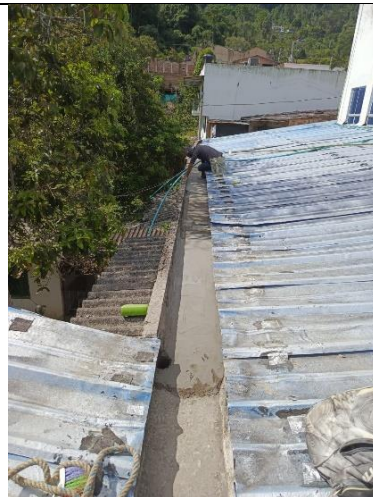
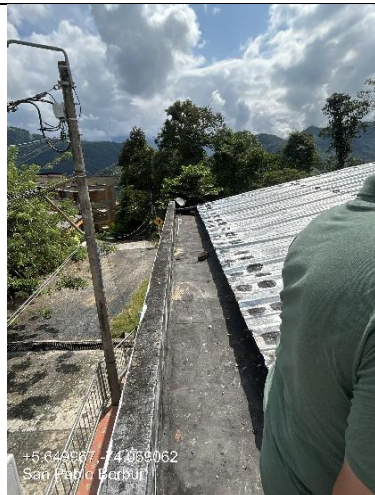
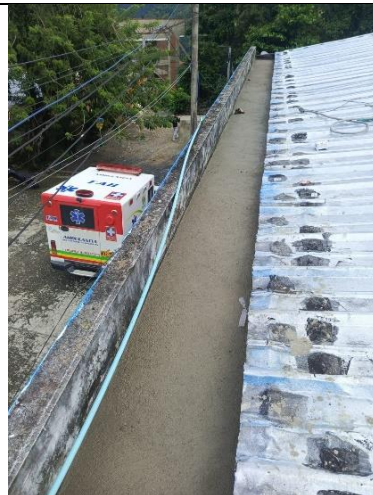
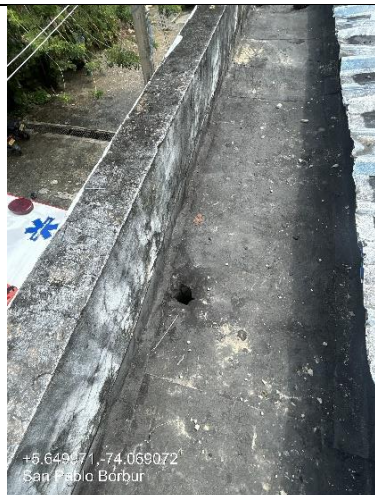
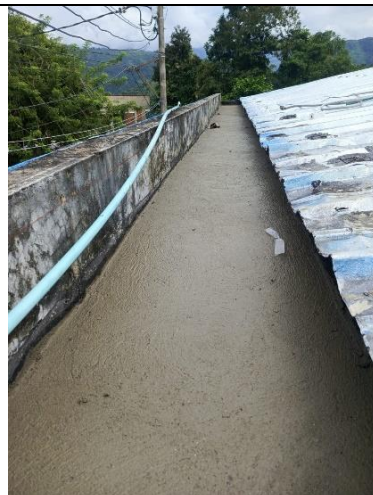
Se realizó el alistado de piso con mortero 1:3 impermeabilizado, como preparación para la posterior aplicación de impermeabilizante, con el fin de adecuar los niveles y conformar las pendientes hacia los puntos de drenaje, para un total de 63.38 m<sup>2</sup> intervenidos, garantizando una superficie uniforme y el adecuado manejo de aguas.

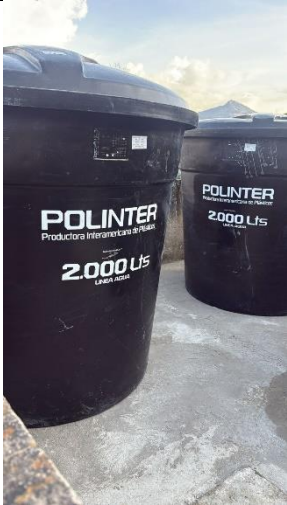
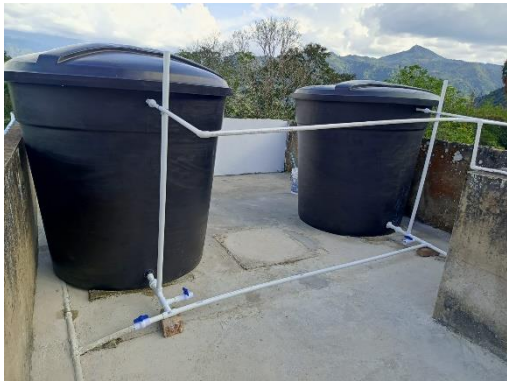
| DESPUÉS | |
|---|---|
| Área tanques de reserva | |

Se realizó la instalación de un tanque de almacenamiento de 2.000 litros como sistema de reserva para el centro de salud, incluyendo la instalación de válvula y flotador, garantizando su correcto funcionamiento y abastecimiento continuo.

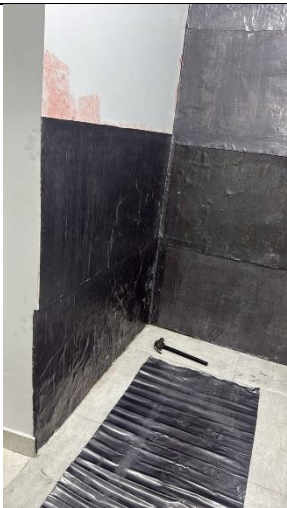
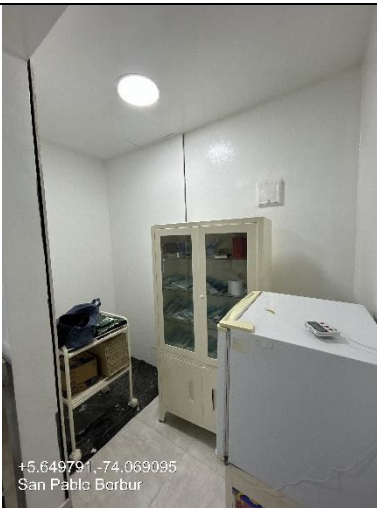
| DURANTE | DESPUÉS |
|---|---|
| Área de rayos x | |

Se realizó el suministro e instalación de láminas de plomo en muros en el área de rayos X, con un área total de 9.18 m<sup>2</sup>. La actividad se ejecutó conforme a las especificaciones técnicas, garantizando la adecuada protección radiológica y correcta instalación.

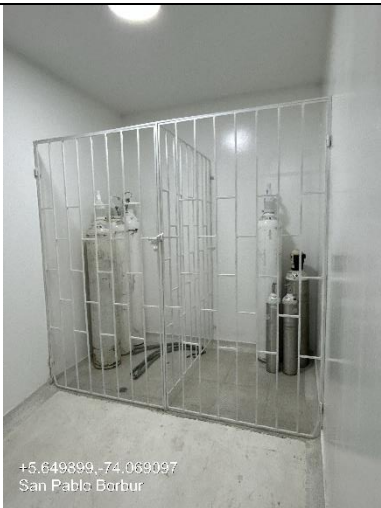
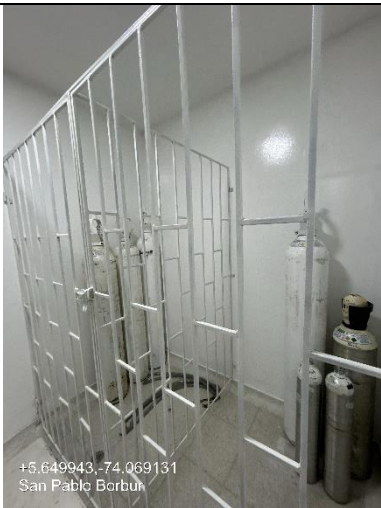
| DESPUÉS | |
|---|---|
| Área tanques de oxígeno | |

Se realizó el suministro e instalación de reja tipo bancaria en varilla para el área de almacenamiento de tanques de oxígeno, con un área total de 5.44 m<sup>2</sup>. La actividad se

ejecutó conforme a las especificaciones técnicas, garantizando seguridad, resistencia y adecuada fijación.

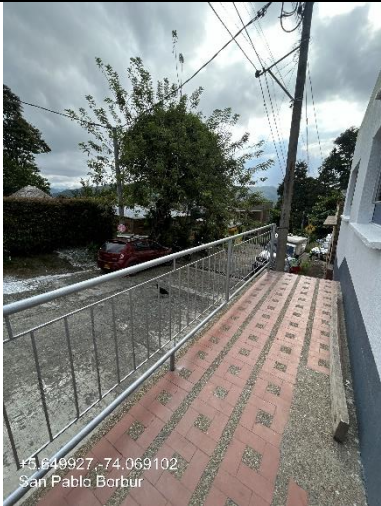
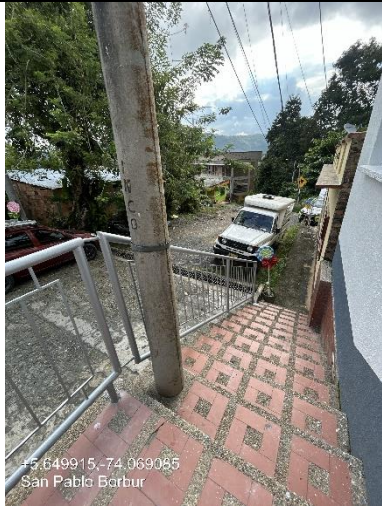
| DESPUÉS | |
|---|---|
| Área exterior centro de salud | |

Se realizó la aplicación de pintura en esmalte en las barandas exteriores del centro de salud y barandas de escaleras de acceso al segundo piso, previa ejecución de lijado de las superficies, con el fin de garantizar una adecuada adherencia y un acabado uniforme.
