### CONTRATO DE OBRA ICCU-CTO-695 DE 2025

**OBJETO:** *MEJORAMIENTO Y REHABILITACIÓN DE LA VÍA QUE  
DESDE EL CASCO URBANO DE GUASCA CONDUCE AL CASCO  
URBANO DE UBALÁ, TRONCAL DEL GUAPIO, DEPARTAMENTO DE  
CUNDINAMARCA.*

**INFORME TECNICO MENSUAL No 7**

**PERIODO MAYO DE 2026**

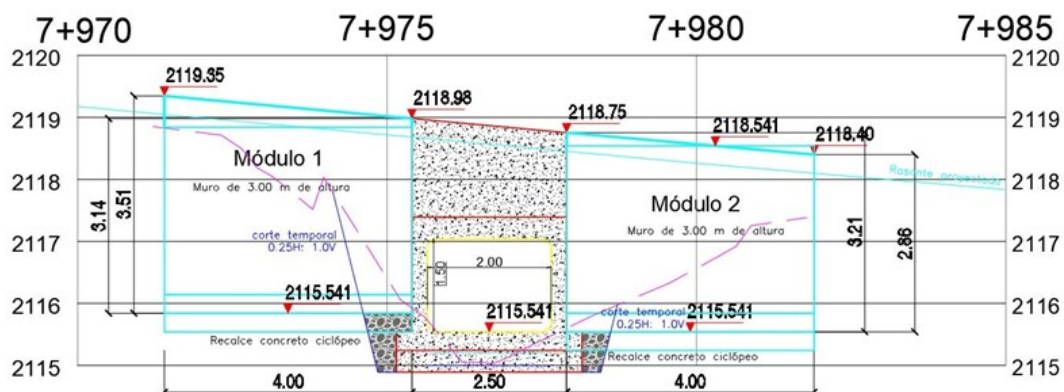
La evaluación de las condiciones actuales verifica la estabilidad de los muros existente en concreto ciclópeo, pero es necesario reemplazar las dos tuberías por un box culvert. En obra mediante el replanteo se encontraron que el diseño de la ODT-55 se encuentra 70 cm por encima de la cota del lecho de la quebrada, con lo cual debe bajarse el nivel de cimentación del box propuesto con nivel de batea en el descole en la elevación 2115.541 msnm, pero esto afectaría el diseño de los muros laterales propuestos. Esto implica que los muros deben ser de 3.0 m de altura, un módulo a cada lado del box tanto en el encole como el descole.

BATEA DESCOLE 2115.541 msnm (vista hacia aguas abajo)
