**ASUNTO:** INFORME TÉCNICO DE INSPECCIÓN Y DIAGNÓSTICO DEL SISTEMA DE BOMBEO CONTRA INCENDIO BOMBEROS ESTACIÓN BOSA B-8

**DIRECCION:** Carrera 80J No. 70C - 28 Sur BOGOTÁ D.C.

**FECHA:** 24 DE JUNIO DEL 2026

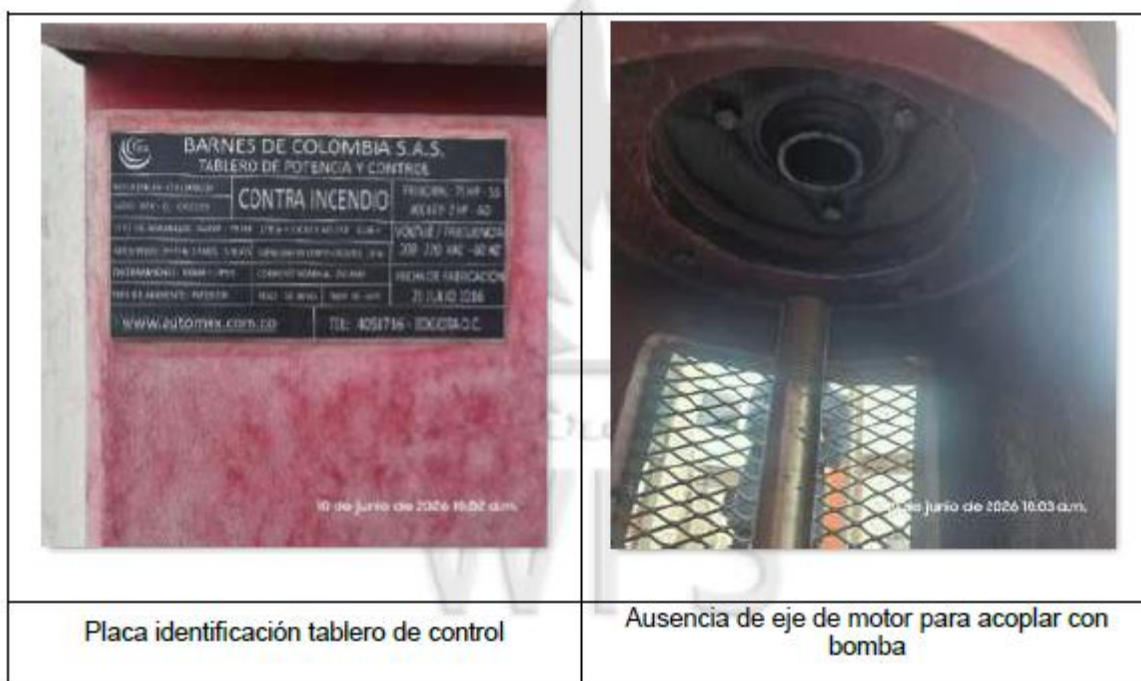
Se evidenció la ausencia del eje de transmisión del motor vertical, componente indispensable para transmitir la potencia generada por el motor hacia la bomba. Adicionalmente, se verificó la ausencia de alimentación eléctrica disponible para realizar pruebas funcionales del sistema.

La ausencia del eje de transmisión constituye una falla crítica que impide la transferencia de torque entre el motor y la bomba. Asimismo, la falta de energía eléctrica imposibilita la realización de pruebas de arranque, validación de protecciones y comprobación del desempeño operativo del equipo.
