## **INFORME TÉCNICO DE MANTENIMIENTO PREVENTIVO DE UPS**

**Contrato:** 0028-DRNO-2026

**Objeto:** Prestar el servicio de mantenimiento ups, cambio de baterías e incluir bolsa de repuestos para la regional noroccidente del instituto nacional de medicina legal y ciencias forenses

**Ubicación:** Instalaciones del Instituto Nacional de Medicina Legal y Ciencias Forenses

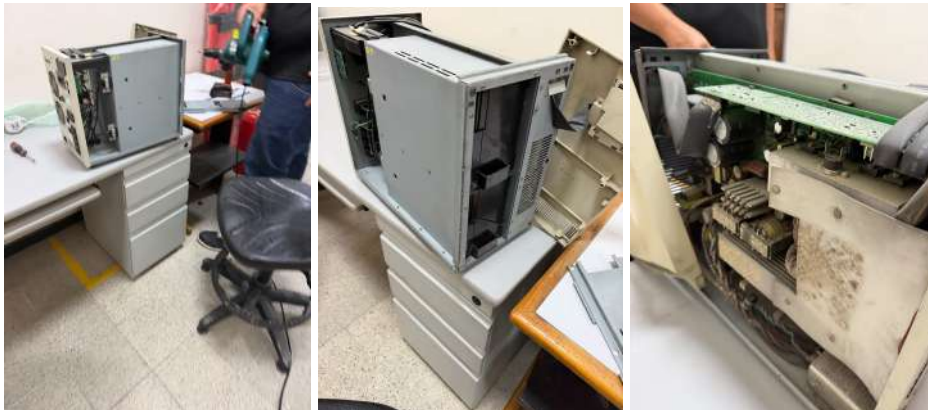
## REGISTRO FOTOGRÁFICO

- Se inspeccionaron las tarjetas electrónicas, módulos de potencia, condensadores, ventiladores, conexiones internas y sistema inversor, verificando que no presentaran daños físicos, sobrecalentamientos o anomalías visibles.

- Se inspeccionó el banco de baterías verificando el estado físico de cada batería, terminales y conexiones, descartando fugas, deformaciones y sulfatación. Posteriormente se realizó la limpieza de los bornes y conexiones.

- Realizar un seguimiento periódico al estado del banco de baterías mediante la medición de voltajes individuales, pruebas de capacidad y verificación del sistema de carga, con el fin de detectar oportunamente cualquier degradación de su desempeño.

- Mantener el área de instalación libre de polvo, humedad y obstrucciones que puedan afectar la ventilación del equipo, garantizando condiciones ambientales adecuadas para su operación.

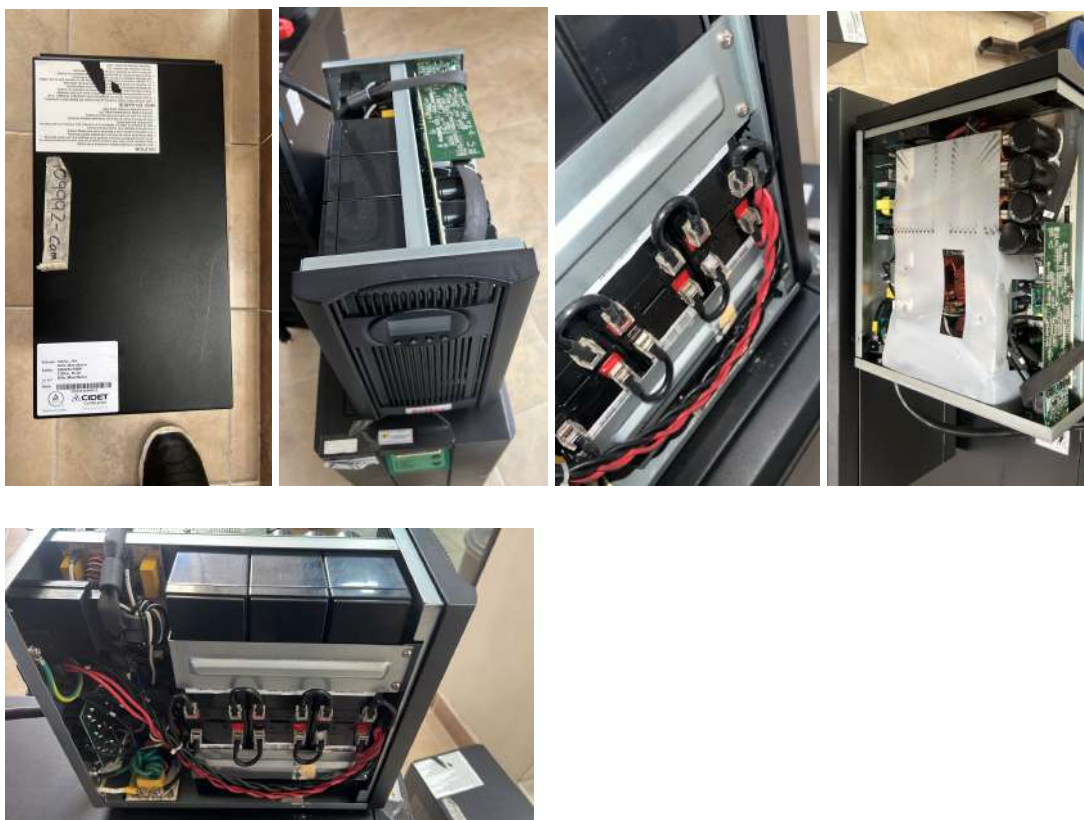
## REGISTRO FOTOGRÁFICO

- Se inspeccionaron las tarjetas electrónicas, módulos de potencia, condensadores, ventiladores, conexiones internas y sistema inversor, verificando que no presentaran daños físicos, sobrecalentamientos o anomalías visibles.

- Se inspeccionó el banco de baterías verificando el estado físico de cada batería, terminales y conexiones, descartando fugas, deformaciones y sulfatación. Posteriormente se realizó la limpieza de los bornes y conexiones.

- Realizar un seguimiento periódico al estado del banco de baterías mediante la medición de voltajes individuales, pruebas de capacidad y verificación del sistema de carga, con el fin de detectar oportunamente cualquier degradación de su desempeño.
- Mantener el área de instalación libre de polvo, humedad y obstrucciones que puedan afectar la ventilación del equipo, garantizando condiciones ambientales adecuadas para su operación.

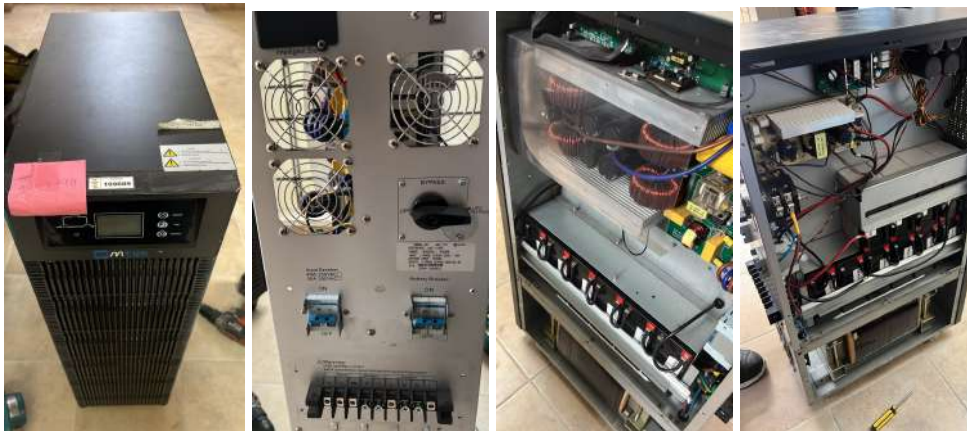
### REGISTRO FOTOGRÁFICO

- Se inspeccionaron las tarjetas electrónicas, módulos de potencia, condensadores, ventiladores, conexiones internas y sistema inversor, verificando que no presentaran daños físicos, sobrecalentamientos o anomalías visibles.

- Se inspeccionó el banco de baterías verificando el estado físico de cada batería, terminales y conexiones, descartando fugas, deformaciones y sulfatación. Posteriormente se realizó la limpieza de los bornes y conexiones.

- Continuar ejecutando el programa de mantenimiento preventivo de la UPS conforme a las recomendaciones del fabricante y la periodicidad establecida en el contrato, con el propósito de garantizar la confiabilidad y disponibilidad del sistema.
- Realizar un seguimiento periódico al estado del banco de baterías mediante la medición de voltajes individuales, pruebas de capacidad y verificación del sistema de carga, con el fin de detectar oportunamente cualquier degradación de su desempeño.
- Mantener el área de instalación libre de polvo, humedad y obstrucciones que puedan afectar la ventilación del equipo, garantizando condiciones ambientales adecuadas para su operación.

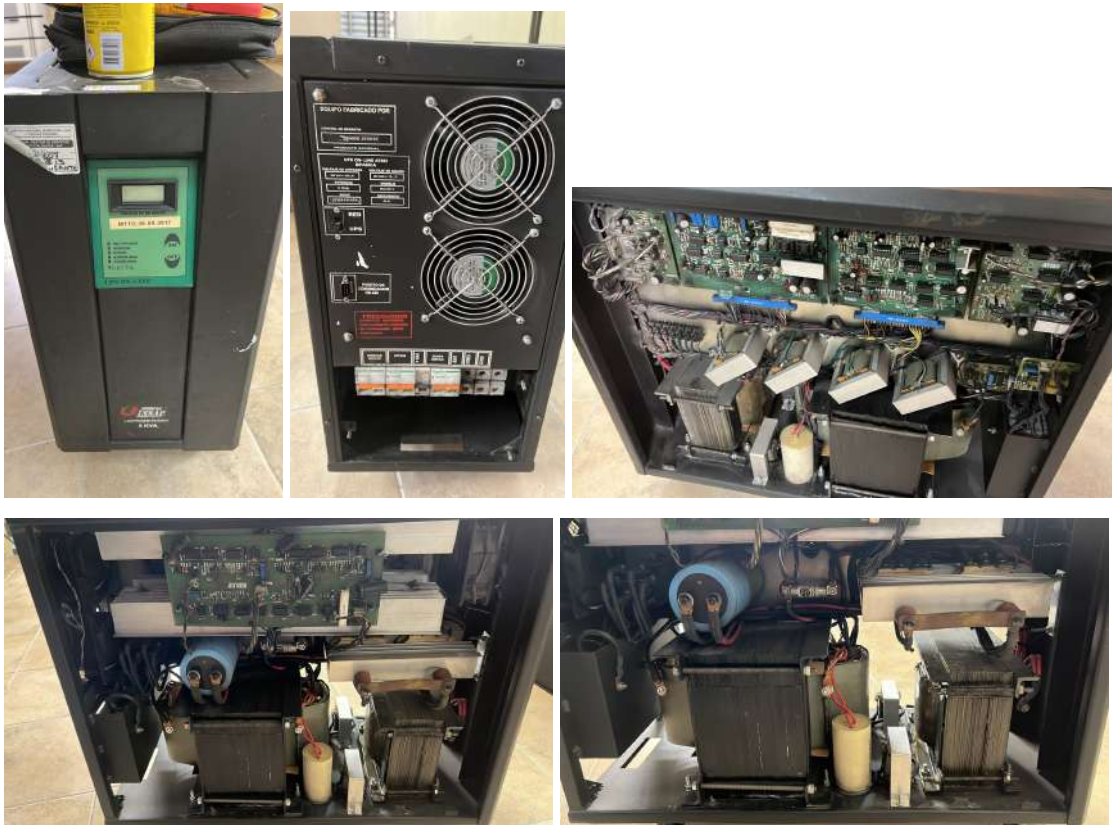
## **REGISTRO FOTOGRÁFICO**

- Se inspeccionaron las tarjetas electrónicas, módulos de potencia, condensadores, ventiladores, conexiones internas y sistema inversor, verificando que no presentaran daños físicos, sobrecalentamientos o anomalías visibles.

- Se inspeccionó el banco de baterías verificando el estado físico de cada batería, terminales y conexiones, descartando fugas, deformaciones y sulfatación. Posteriormente se realizó la limpieza de los bornes y conexiones.

- Realizar un seguimiento periódico al estado del banco de baterías mediante la medición de voltajes individuales, pruebas de capacidad y verificación del sistema de carga, con el fin de detectar oportunamente cualquier degradación de su desempeño.

- Mantener el área de instalación libre de polvo, humedad y obstrucciones que puedan afectar la ventilación del equipo, garantizando condiciones ambientales adecuadas para su operación.

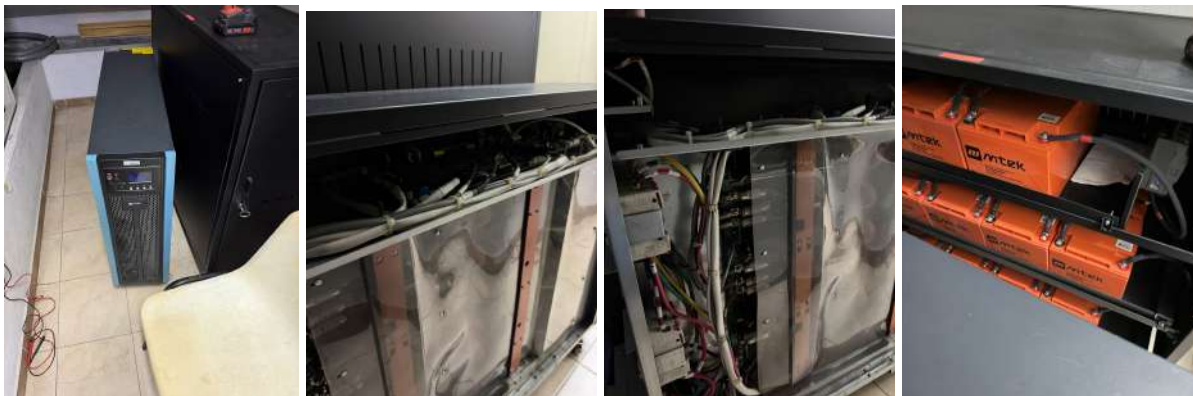
## REGISTRO FOTOGRÁFICO

- Se inspeccionaron las tarjetas electrónicas, módulos de potencia, condensadores, ventiladores, conexiones internas y sistema inversor, verificando que no presentaran daños físicos, sobrecalentamientos o anomalías visibles.

- Mantener el área de instalación libre de polvo, humedad y obstrucciones que puedan afectar la ventilación del equipo, garantizando condiciones ambientales adecuadas para su operación.
