## Informe técnico de la segunda intervención arbórea en la Institución Universitaria Colegio Mayor de Antioquia.

**SAVIA SERVICIOS S.A.S - E.S.P**

Fecha: 21/07/2026

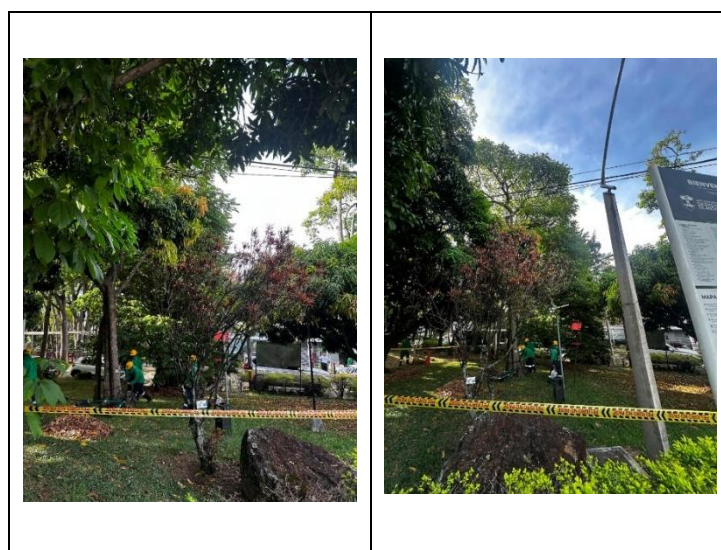
**Ilustración 5.** Delimitación de áreas de trabajo.

En la operación de la actividad se adoptaron todas las medidas tendientes a evitar accidentes y molestias durante la ejecución de la poda de árboles como la delimitación de las áreas de trabajo, con el fin de restringir el acceso de personas ajenas a la actividad y evitar incidentes como se muestra en la **Ilustración 5**.

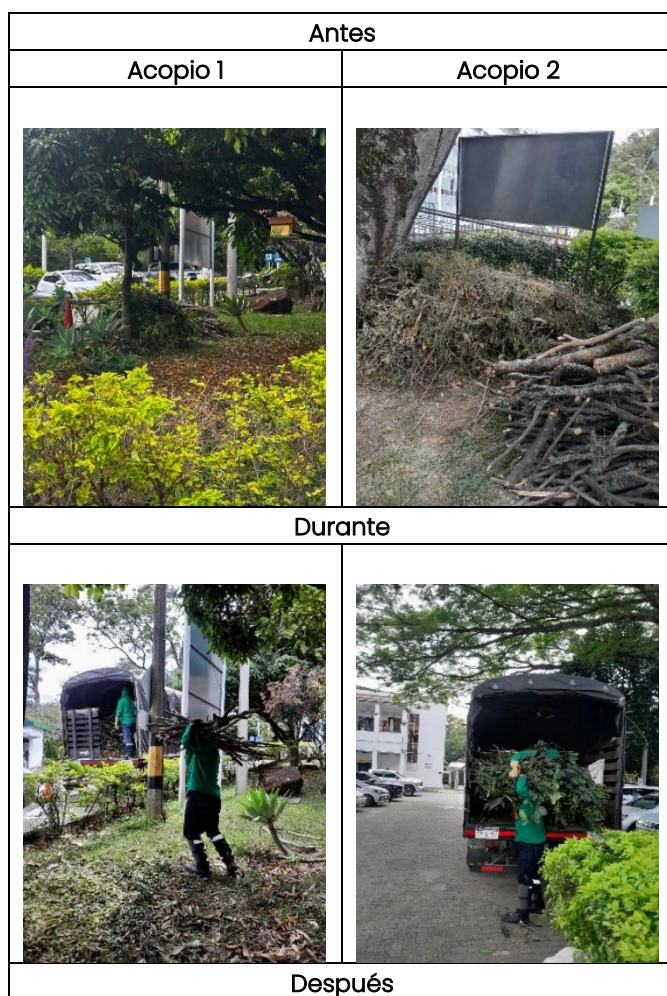
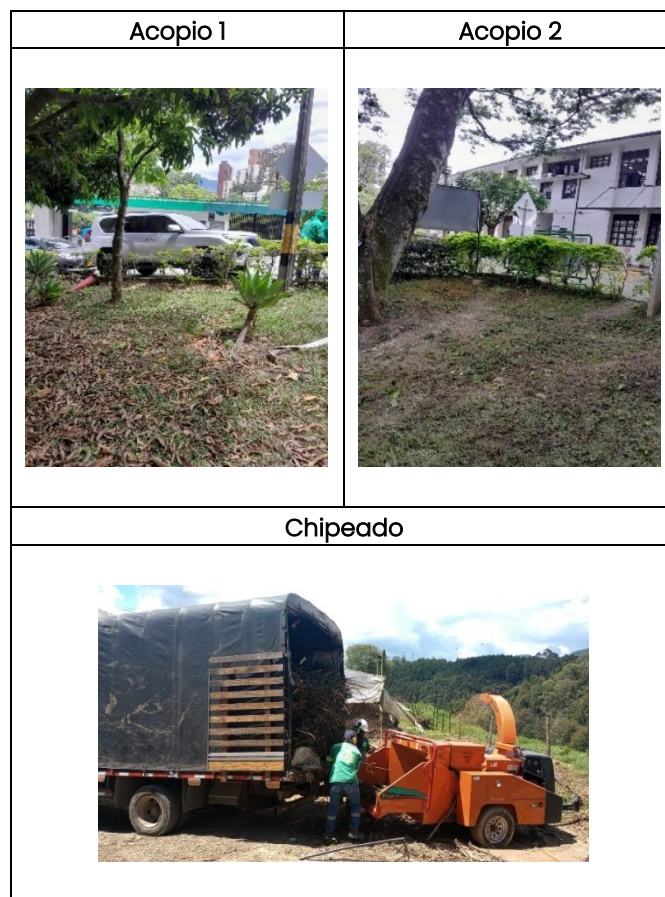
**Ilustración 6.** Mosaico fotográfico – Manejo y disposición de residuos vegetales.

Durante la ejecución de las intervenciones, los residuos generados fueron retirados de manera progresiva y trasladados a las zonas definidas para su acopio temporal, previamente indicadas. En estos puntos, el material fue repicado y organizado adecuadamente, con el fin de evitar interferencias en las áreas de tránsito y prevenir riesgos para los usuarios, conformando finalmente 2 puntos de acopio.

Una vez finalizadas las actividades de intervención, el día 15 de julio de 2026, el vehículo de recolección de residuos procedió al retiro del material acopiado, requiriéndose un solo viaje para su evacuación. Estos residuos fueron transportados al sitio autorizado para su disposición final mediante proceso de chipeado, tal como lo muestra la **Ilustración 6**.
