Señor:  
ALCALDÍA MUNICIPIO DE PISBA – BOYACÁ  
BOYACÁ

Asunto: PRIMER INFORME EJECUCIÓN DEL CONTRATO SASI-MP-003-2026

OBJETO: MANTENIMIENTO PREVENTIVO Y CORRECTIVO, PARA LOS VEHÍCULOS Y MAQUINARIA DE PROPIEDAD DEL MUNICIPIO DE PISBA, BOYACÁ.

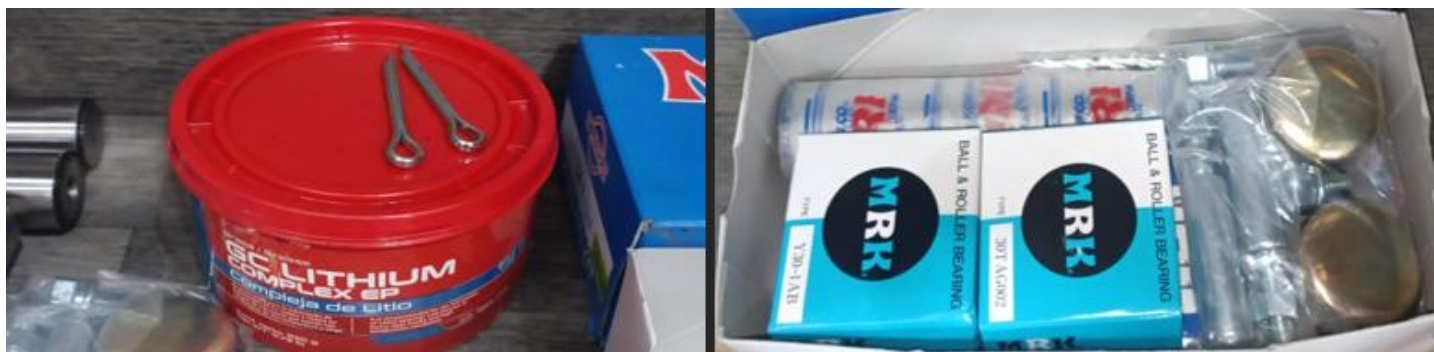
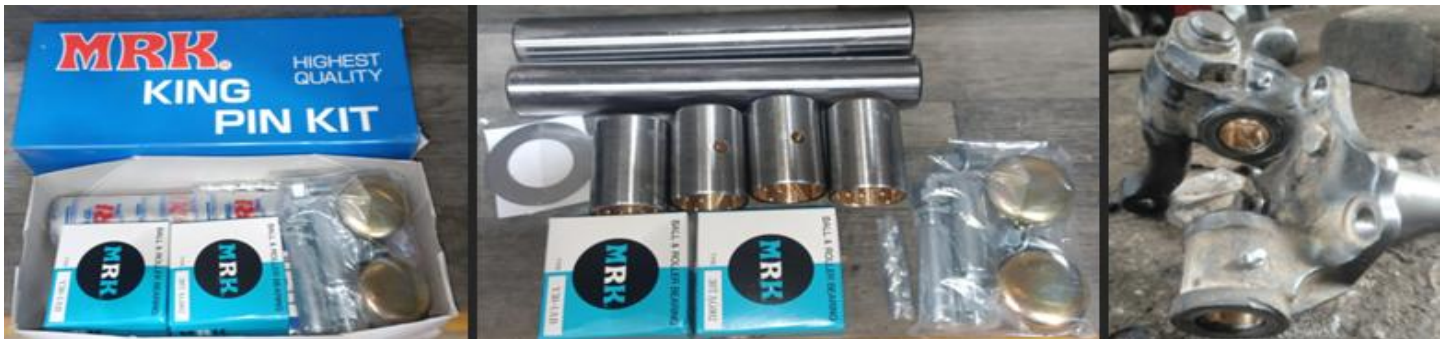
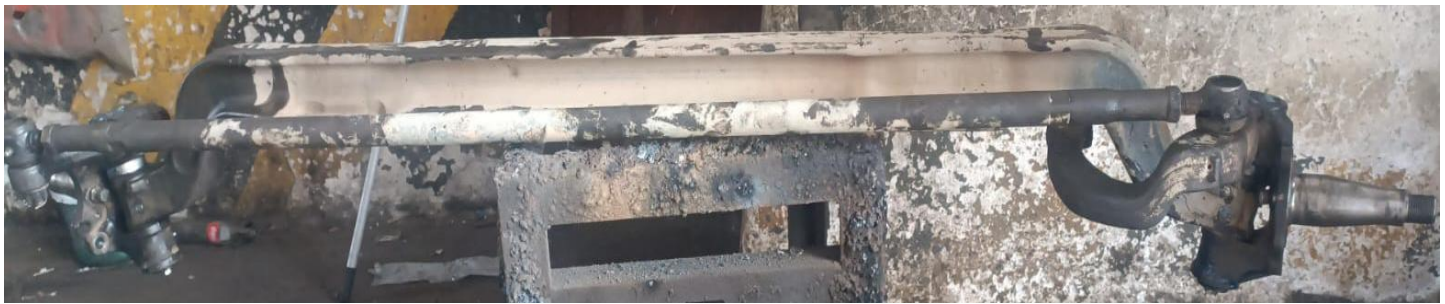
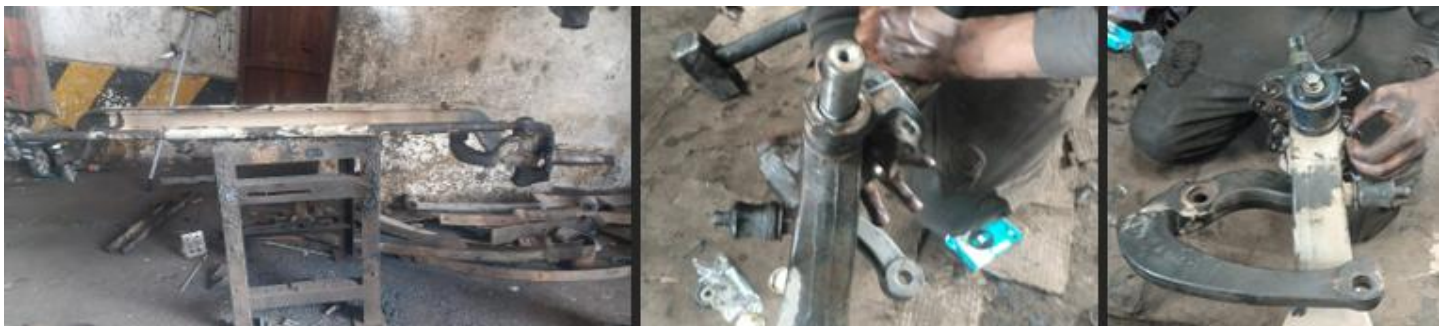
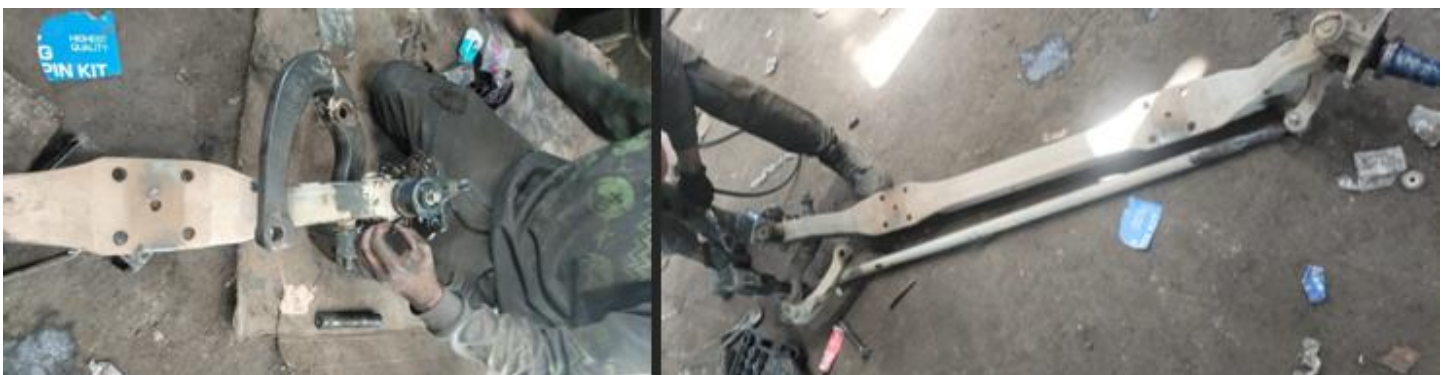
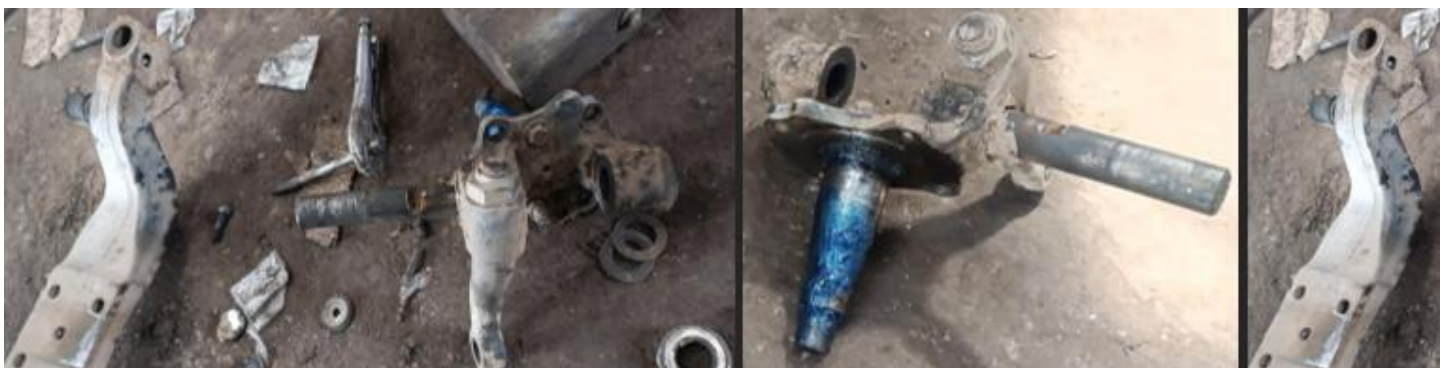
Se realiza revisión de la suspensión encontrando varias necesidades dentro de ellas el suministro de un juego de splinder, grasa,  
Ítems desarrollados de acuerdo con el contrato

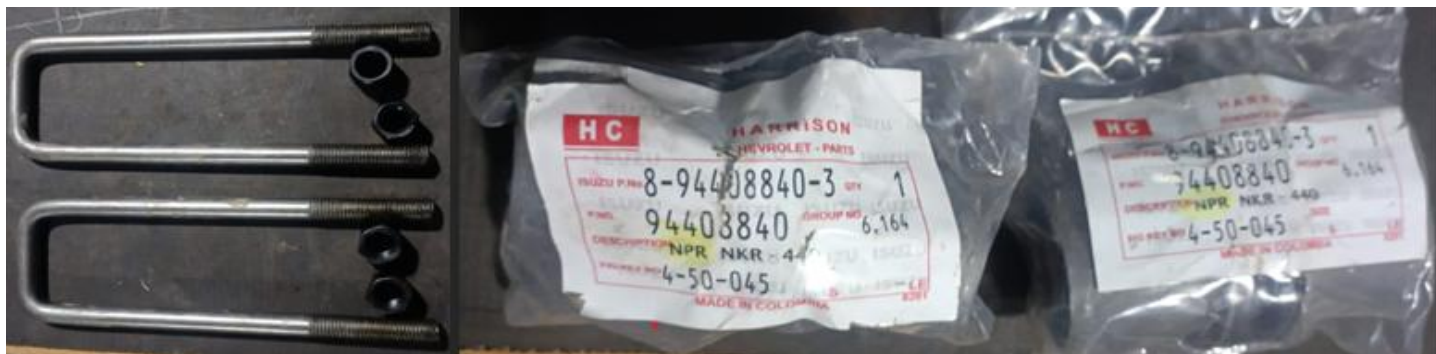
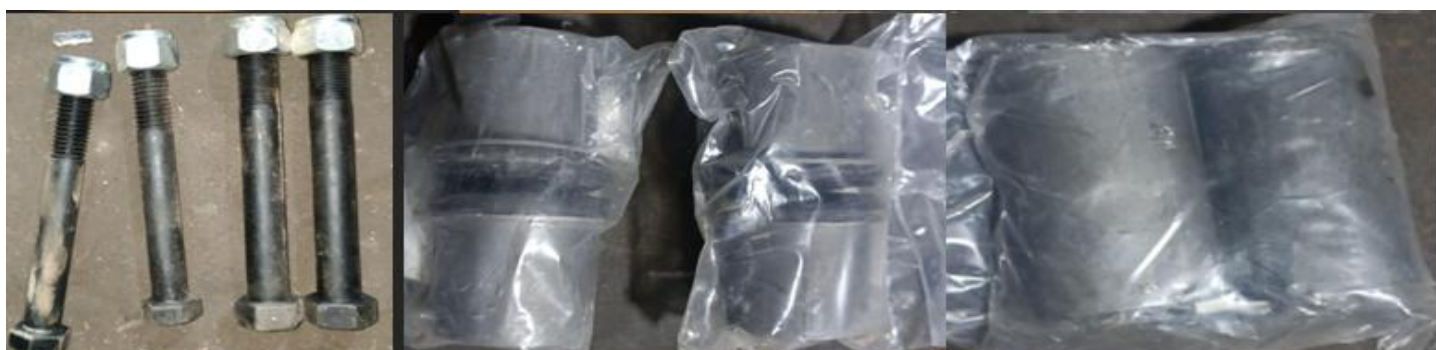
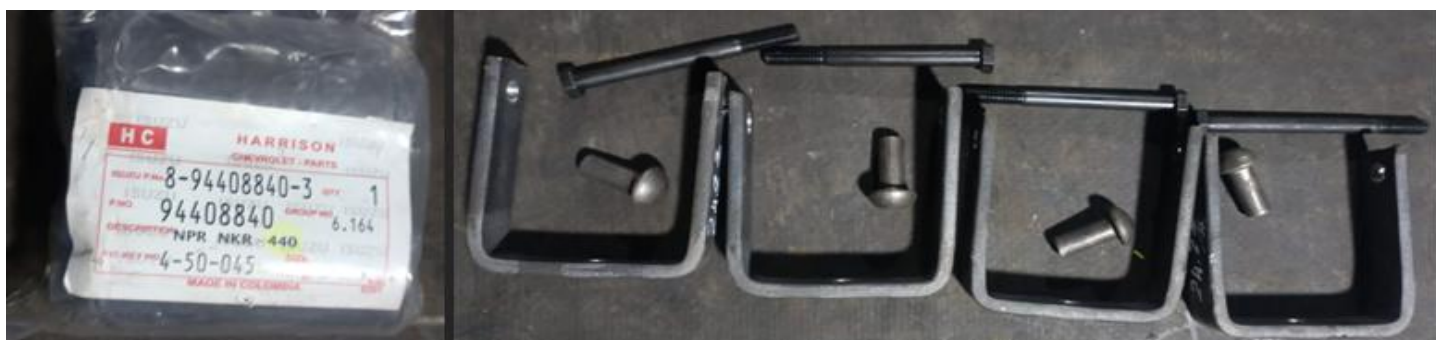
Hoja cuarta plana trasera y Hoja segunda plana trasera

Continuando con la inspección solicitada se procedió a realizar el desmonte de los cuatro muelles, se encontró la necesidad de reemplazar dos grapas para muelle  
Ítems desarrollados de acuerdo con el contrato

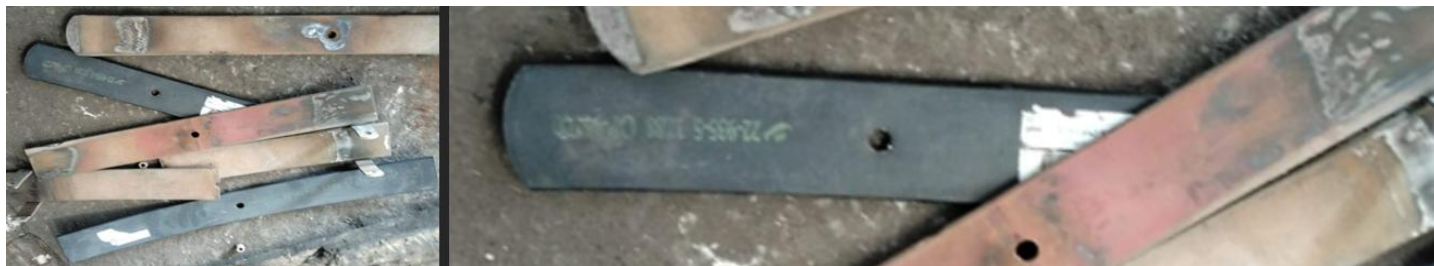
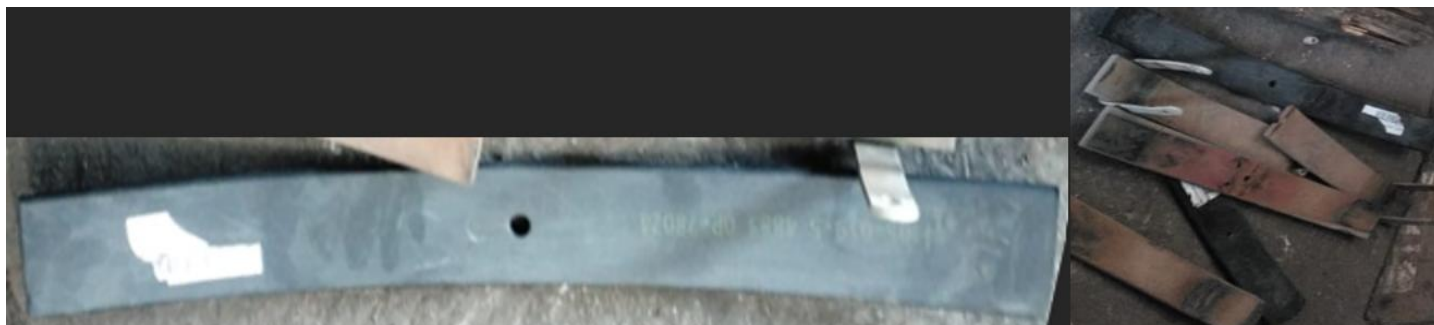
Una hoja cuarta plana y una hoja tercera plana delantera.

No quedaron las imágenes por separado del suministro de dos hojas cuartas planas delanteras, pero en las siguientes fotografías sí se logra evidenciar que estas fueron suministradas y a su vez se observan las fotografías de las averiadas.

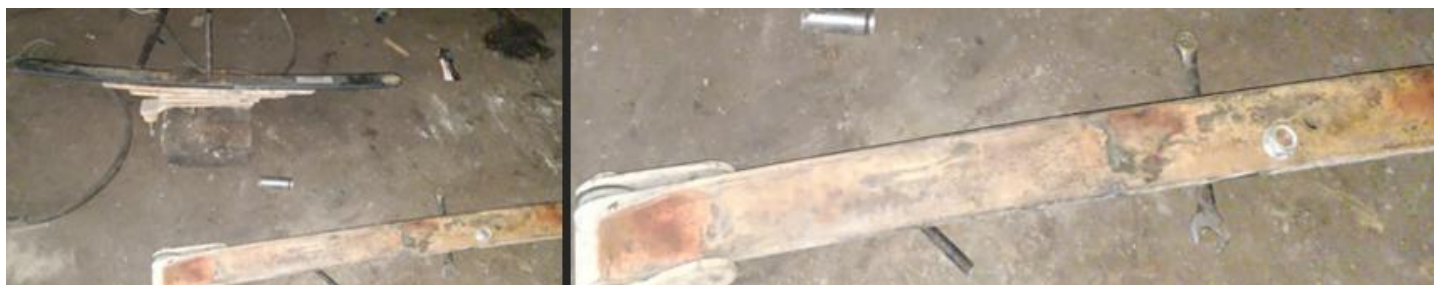
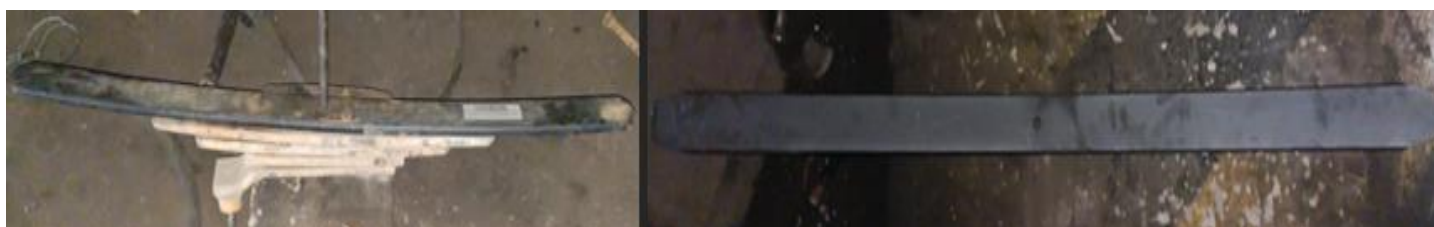
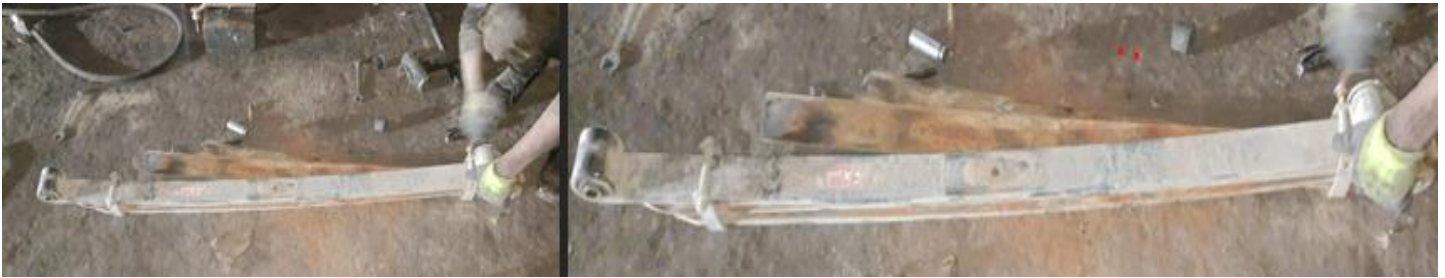
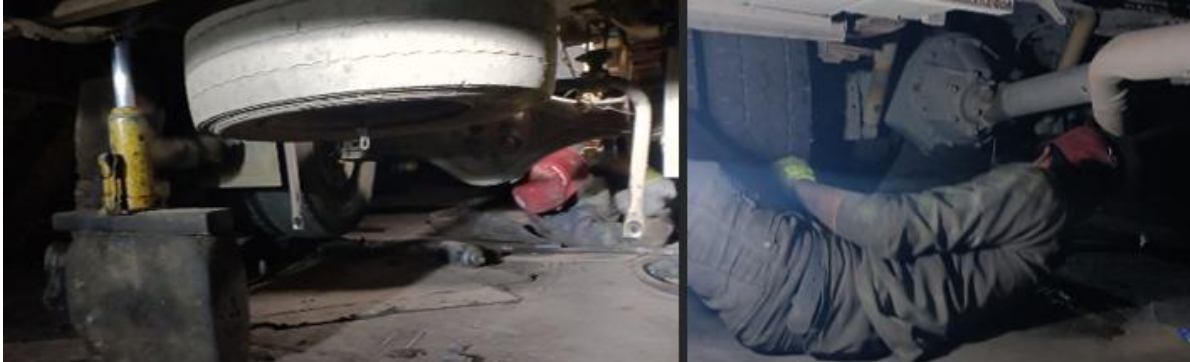
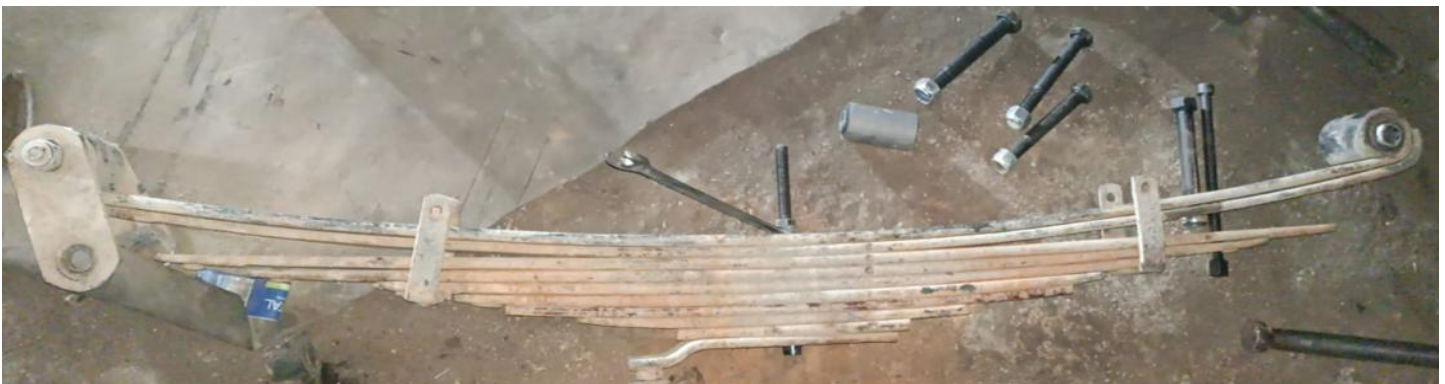
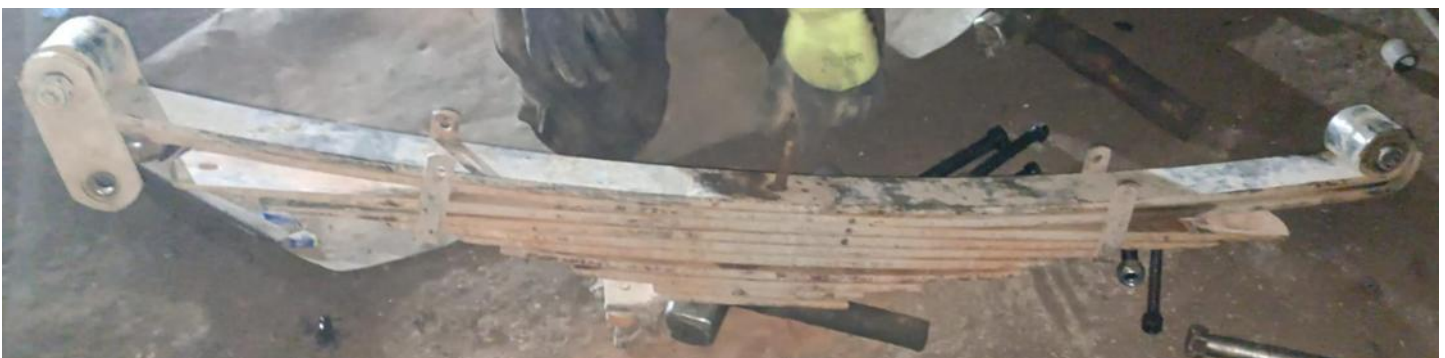
En las siguientes fotografías se muestran las intervenciones consistentes en el mantenimiento de los muelles, instalación de repuestos nuevos.

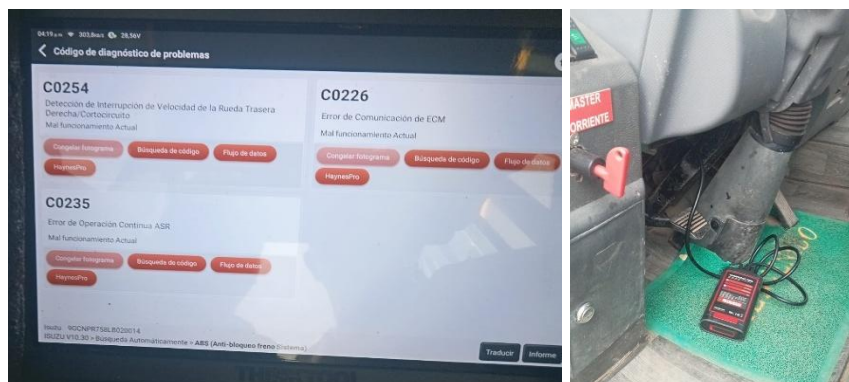
Se efectuó un segundo escaneo, arrojando el código C0226 – Sensor de velocidad de CCM. El electricista verificó el sensor y determinó que no arrojaba los ohmios correspondientes, por lo cual requería reemplazo.

Se realizó el suministro y reemplazo del sensor de velocidad, como medida correctiva inmediata.

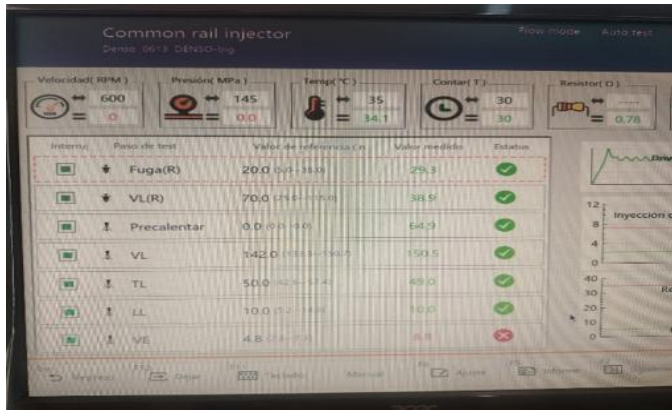
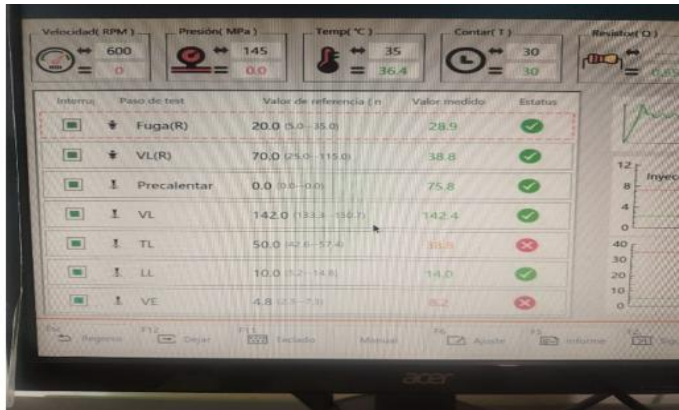
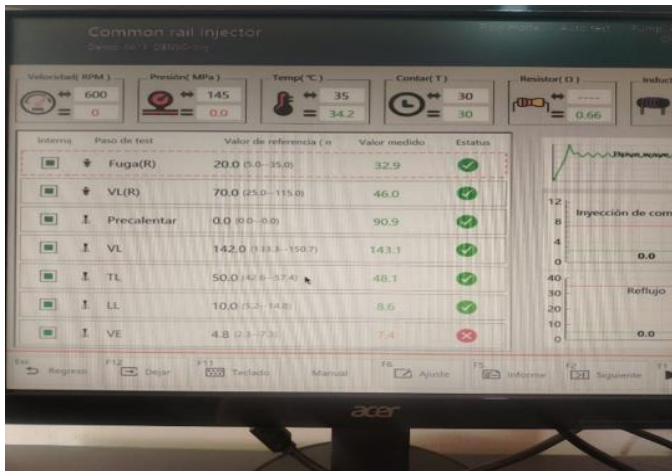
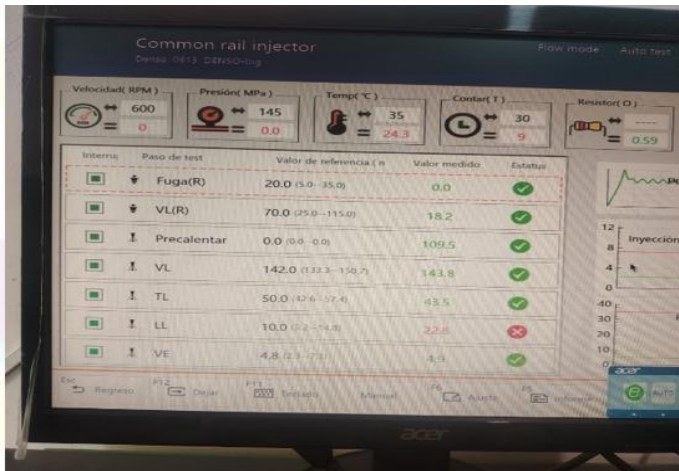
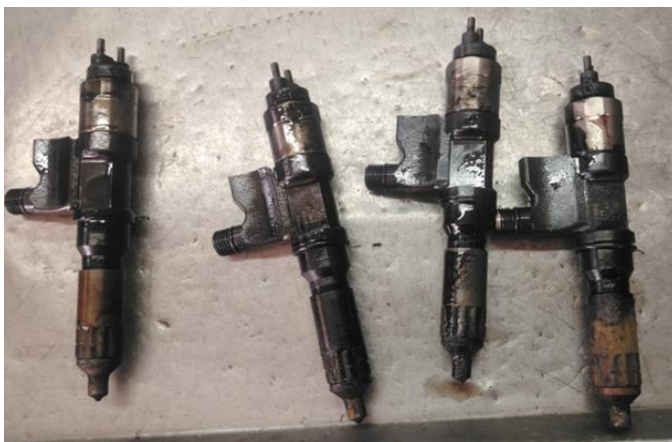
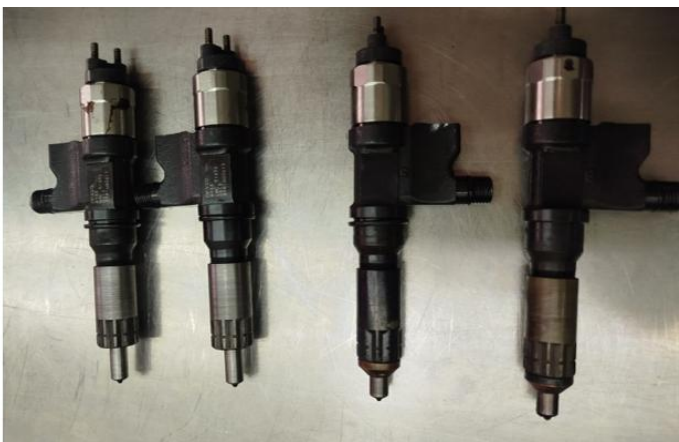
Considerando las fallas en los inyectores, el mecánico sugirió al supervisor desmontar los inyectores y el riel de inyección para reparación preventiva, evitando daños mayores en otros componentes.

- Desmonte de los cuatro inyectores
- Desmontar el riel de inyección.
- Ingreso a banco de inyección para pruebas y reparación.
- Reparación de los cuatro inyectores.
- Mantenimiento del riel de inyección.
- Montaje de los componentes reparados en el vehículo.
- Suministro de un kit de filtros.

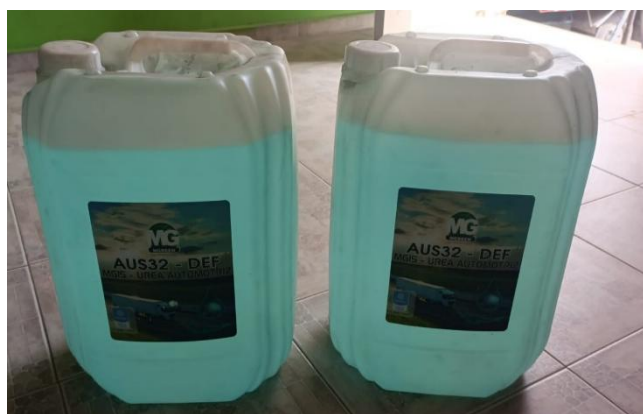
se realiza un primer suministro de urea: diez 10 galones de urea automotriz, cada garrafa contiene cinco galones de urea, se entregaron la primera semana de inicio del contrato. 5 galones con destino al bus mitsubishi fuso y 5 galones con destino a la volqueta.

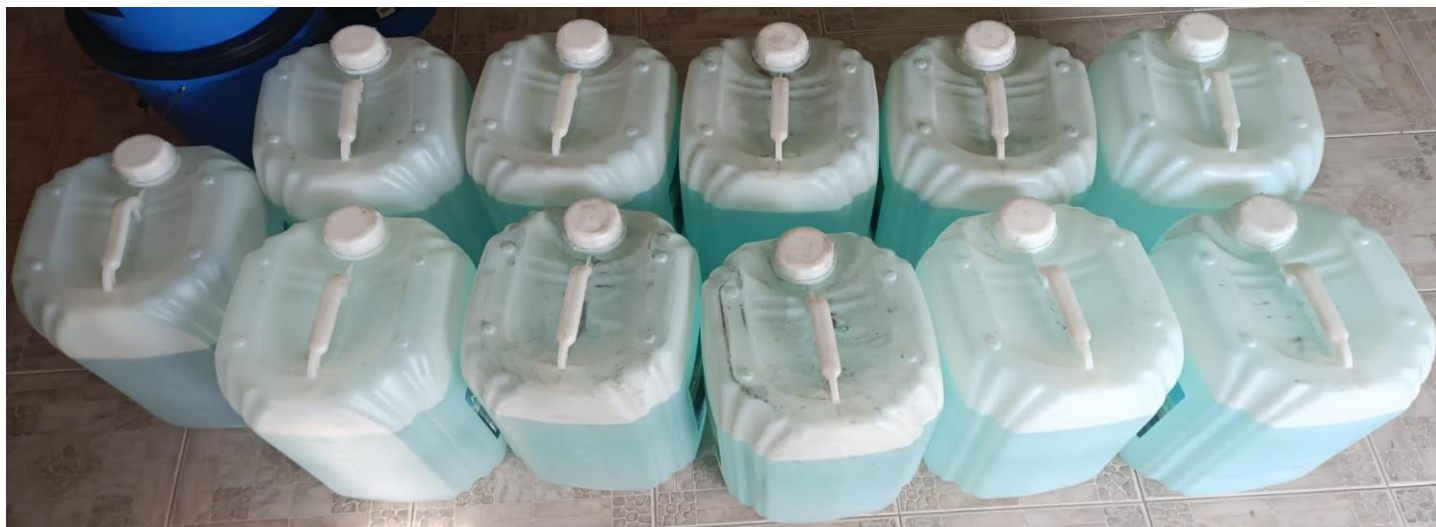
se realiza un segundo suministro de urea: a solicitud del señor supervisor se suministran 55 galones de urea automotriz, se tomó la foto en conjunto, pero cada garrafa contiene cinco galones de urea, de las cuales se destinarán 20 galones para el bus y 35 galones para la volqueta, estos fueron dejados a disposición del almacén del municipio.

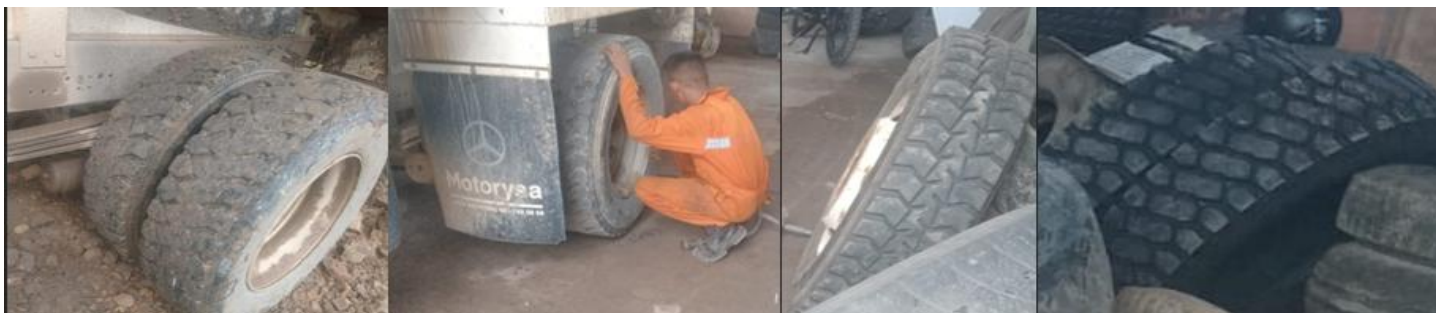
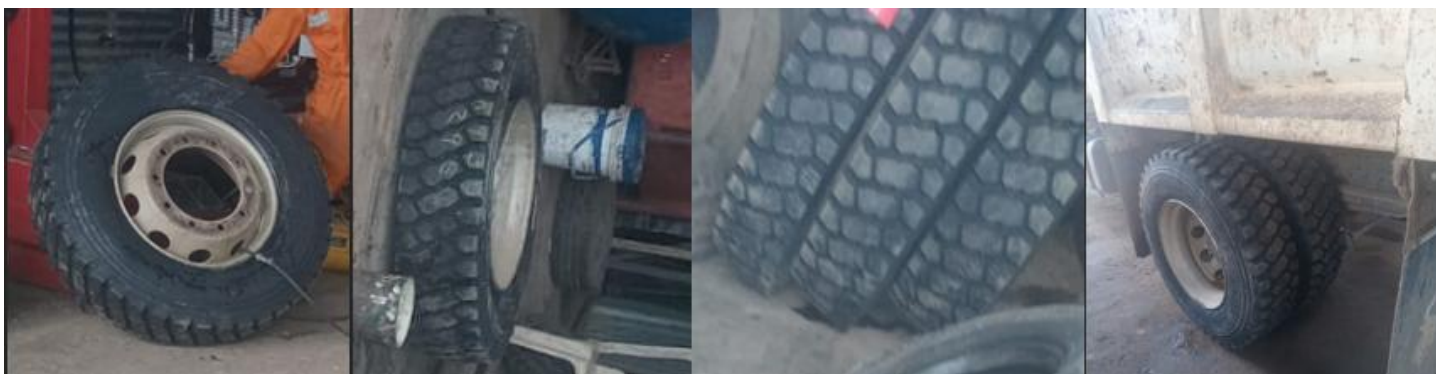
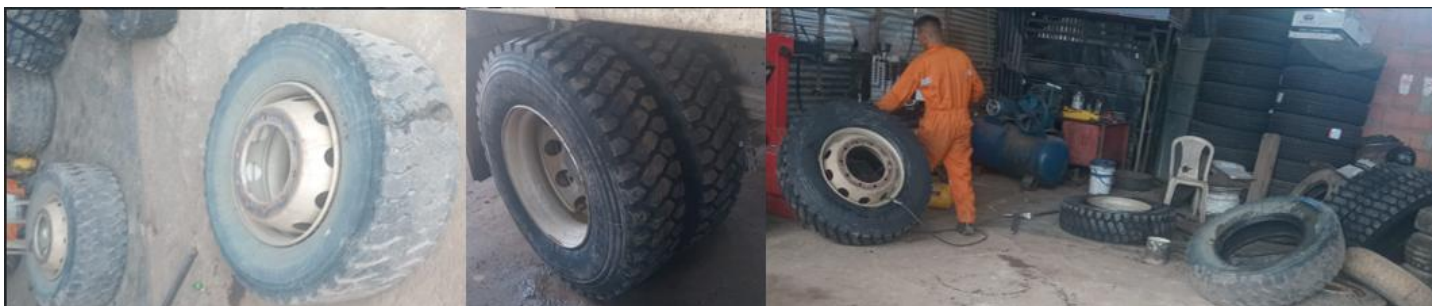
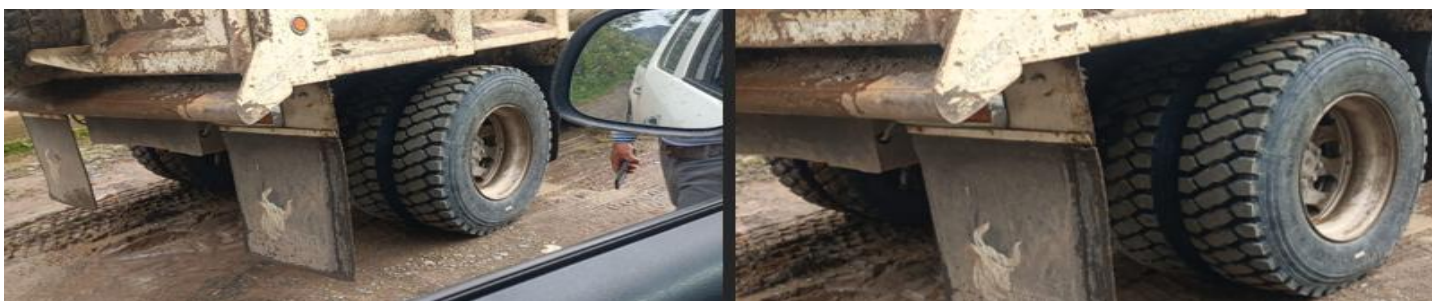
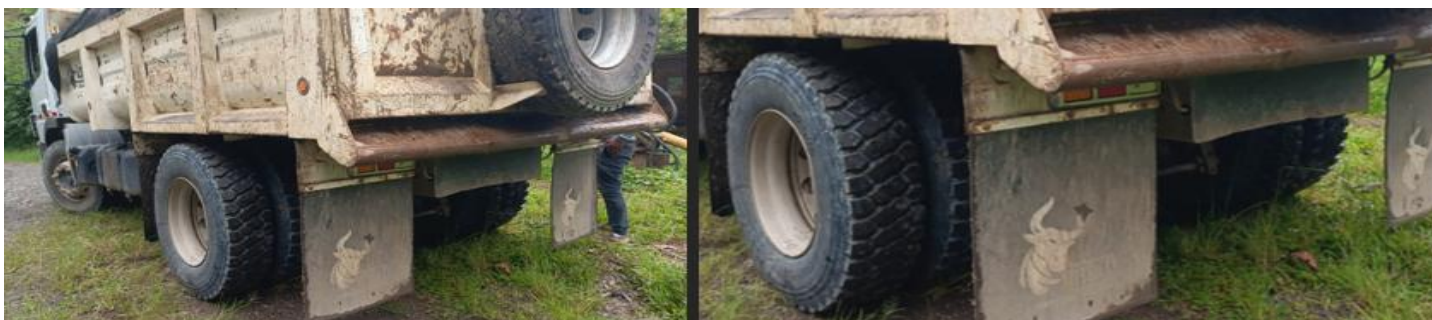
Se realizó el suministro e instalación de cuatro llantas traseras de acuerdo con las características del contrato

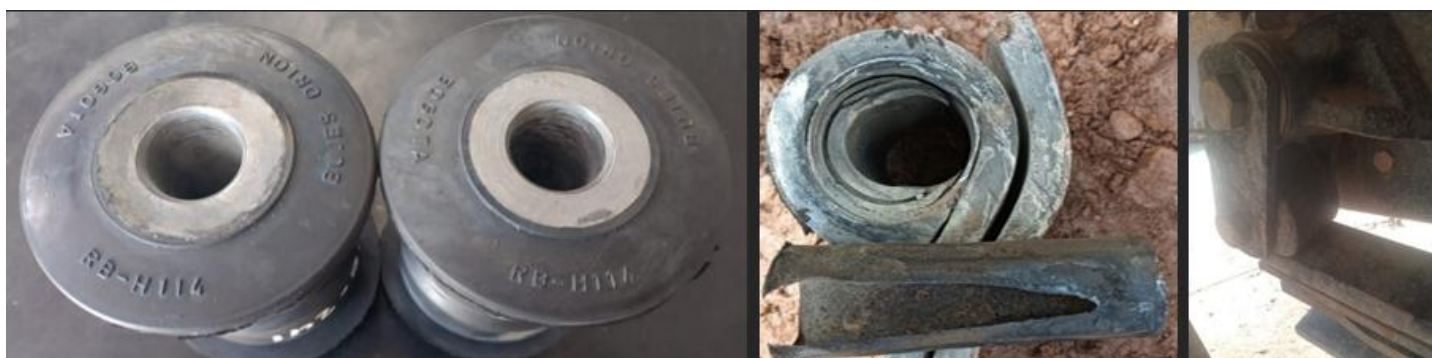
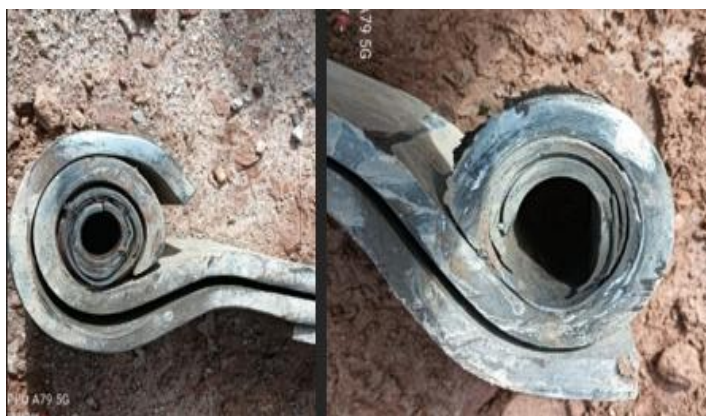
Iniciando el contrato, y a solicitud del supervisor, se efectuó el suministro de dos bujes traseros correspondientes a la hoja principal trasera. Dichos elementos fueron entregados al almacén municipal. La intervención no generó costo alguno para la entidad, debido a que el reemplazo fue realizado directamente por el personal del municipio, sin que se efectuara cobro por la mano de obra.

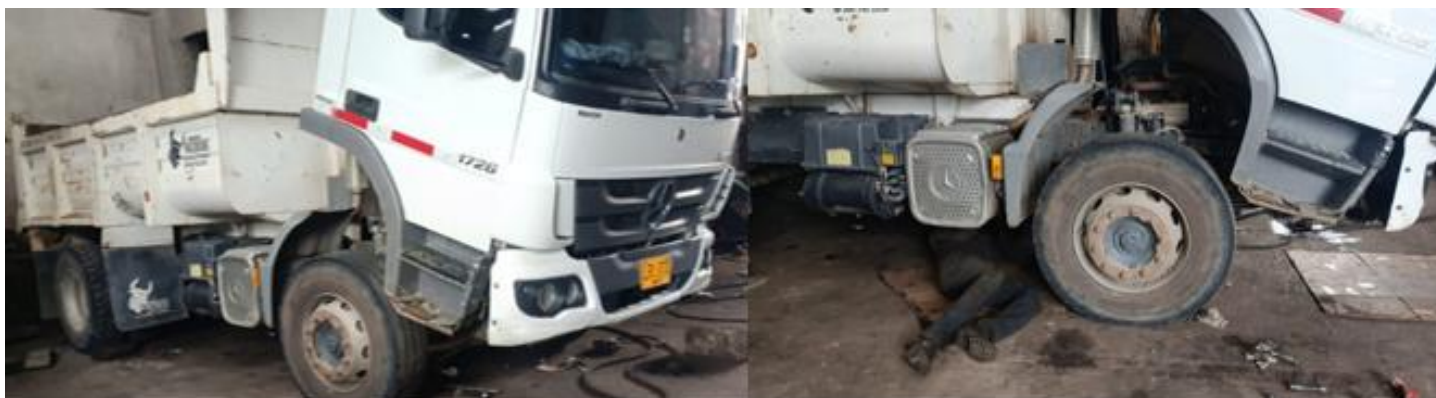
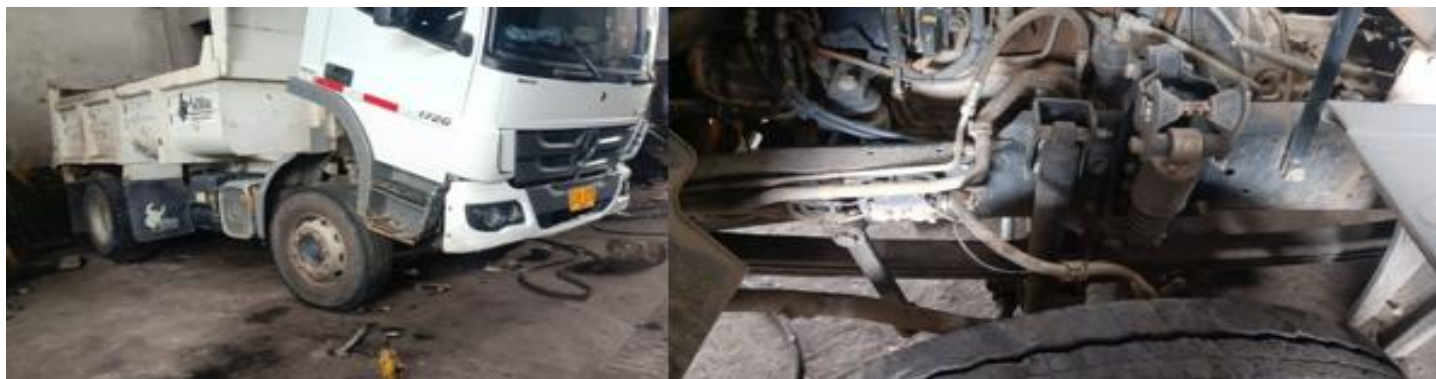
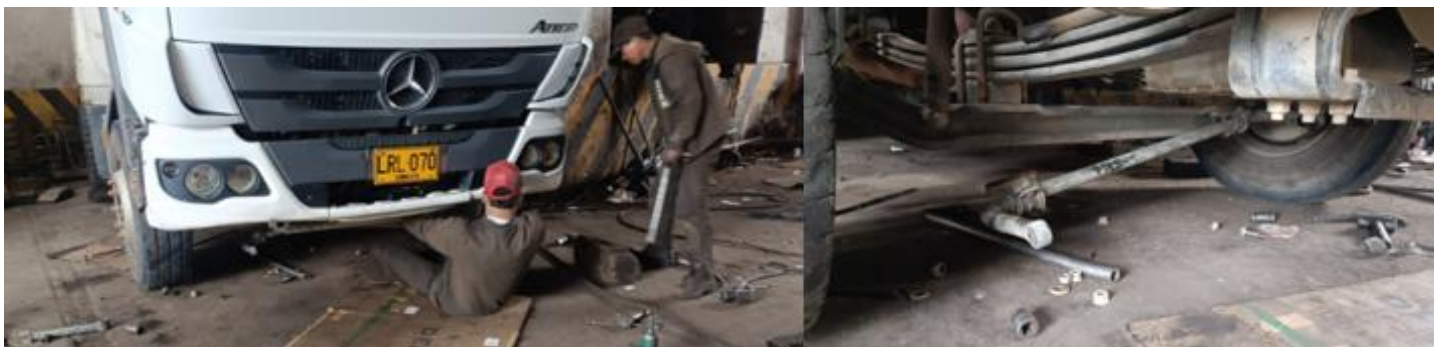
Se realizó el suministro de bujes para la barra estabilizadora, así como de los bujes de las gemelas de la estabilizadora. Adicionalmente, se efectuó el desmonte de la varilla estabilizadora de las gemelas,

Se realiza el desmonte de la barra estabilizadora y el correspondiente suministro de los bujes de la barra estabilizadora

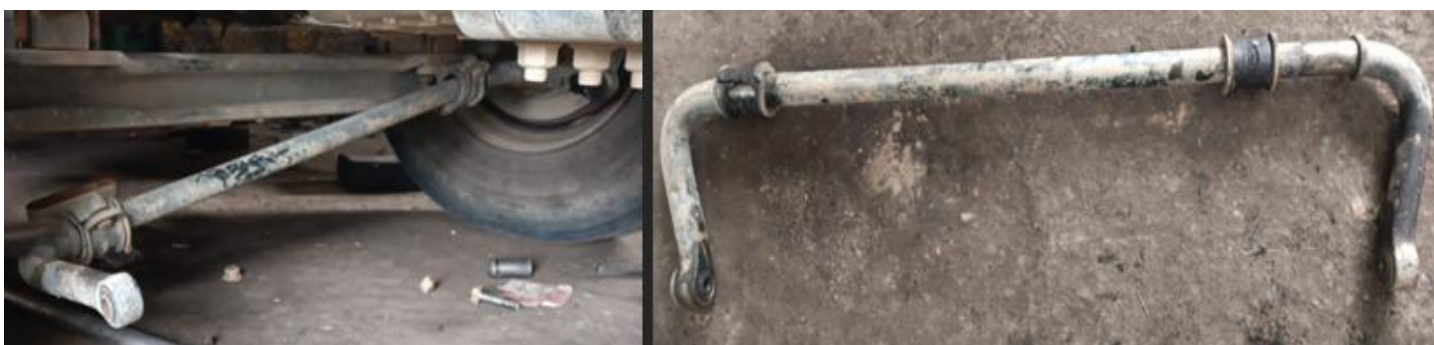
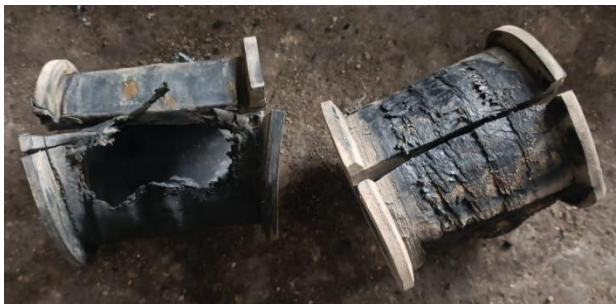
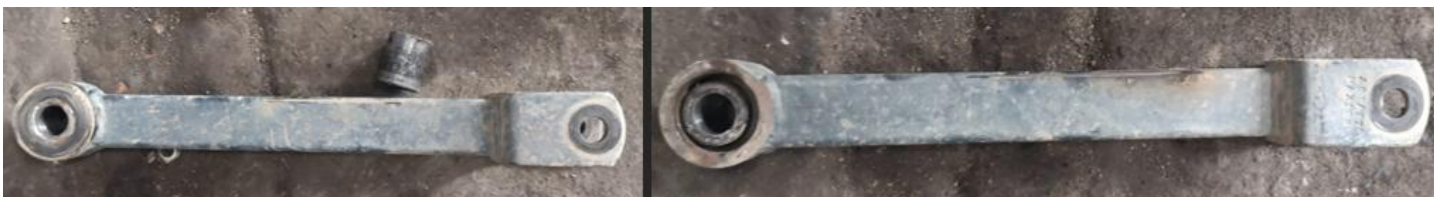
Se realizó el desmonte de las dos gemelas para realizar el suministro y reemplazo del buje

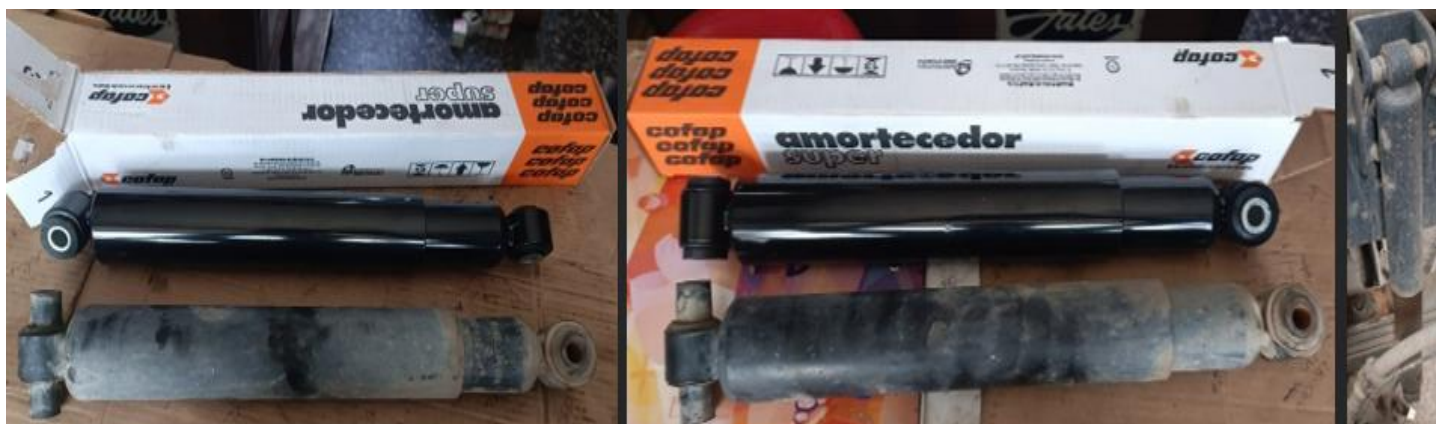
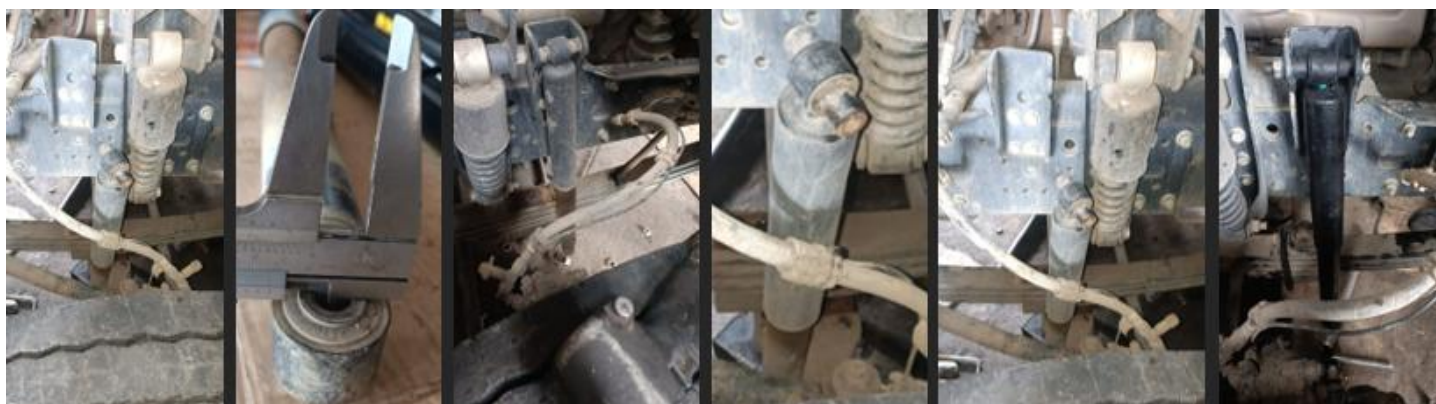
Se realiza el suministro e instalación de un juego de amortiguadores delanteros y su correspondiente instalación. Ítems desarrollados de acuerdo con el contrato

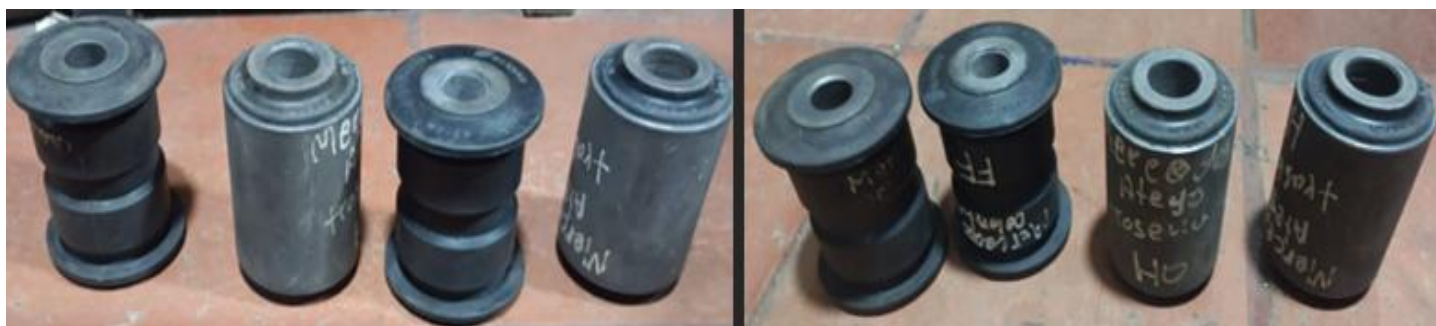
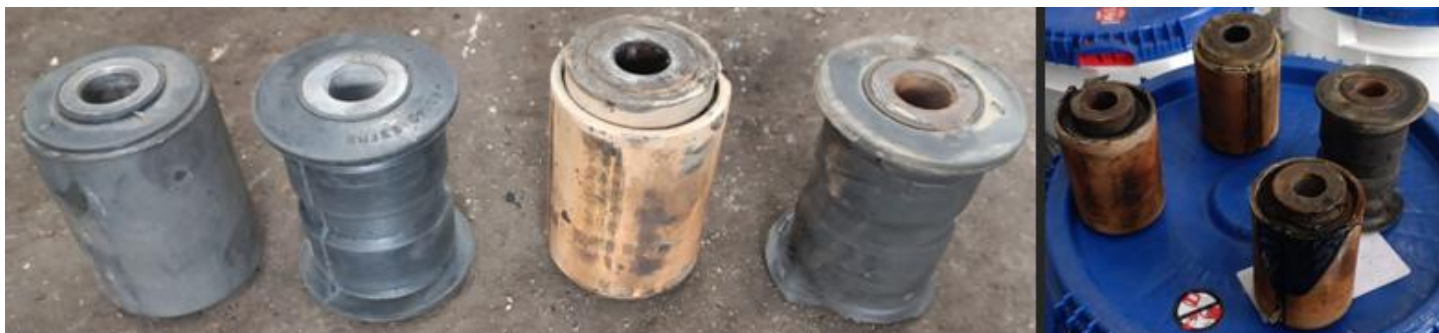
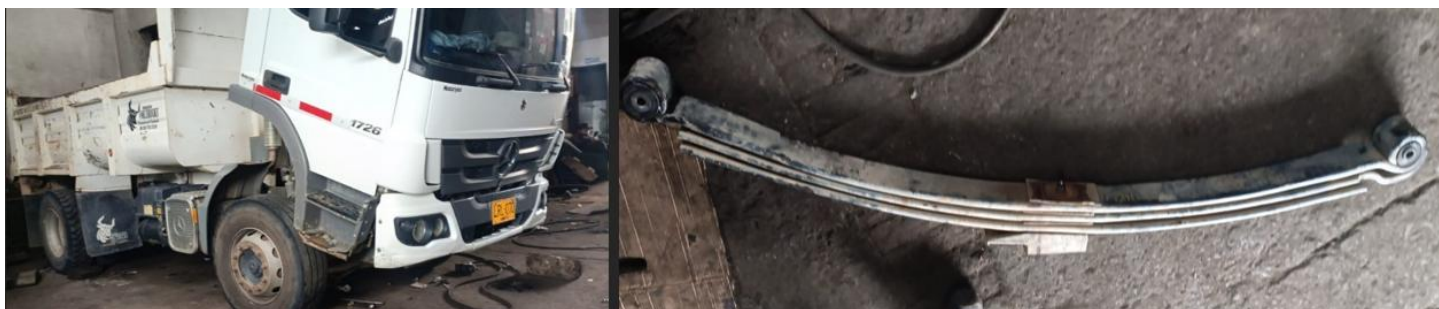
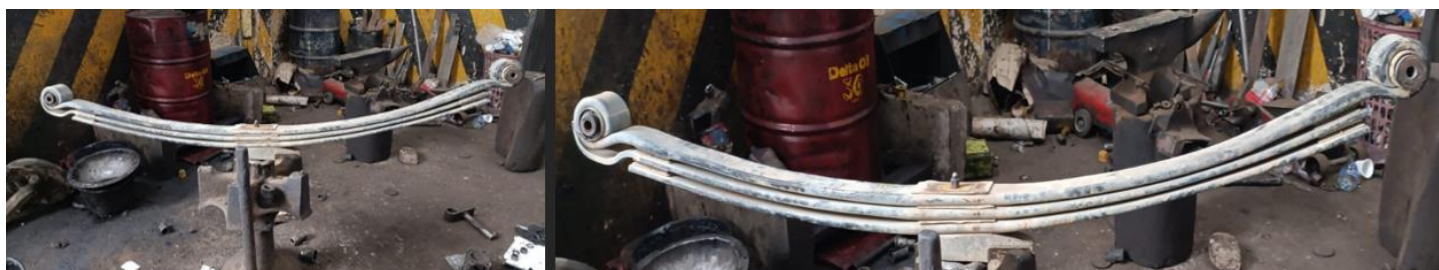
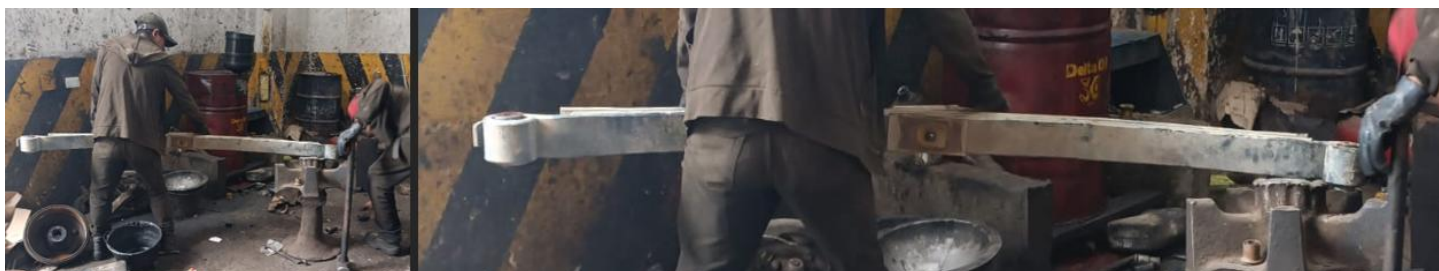
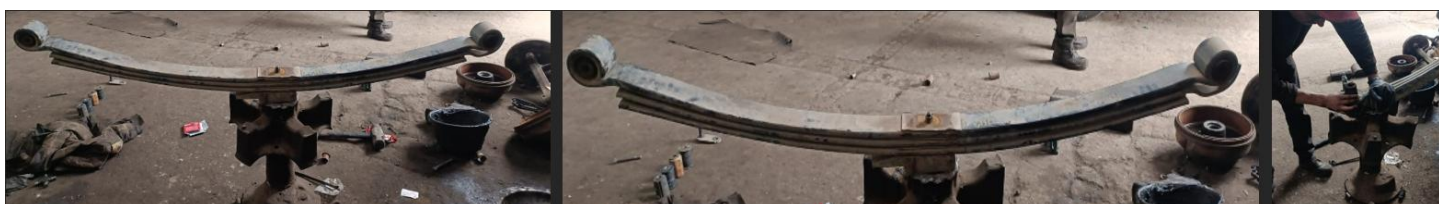
Desmonte de muelles

Se realiza el suministro de cuatro bujes de los dos muelles delanteros, se realiza el suministro de la mano de obra desmontando los dos muelles y reemplazando los bujes, actividad realizada al mismo tiempo que se reemplazaron los amortiguadores.

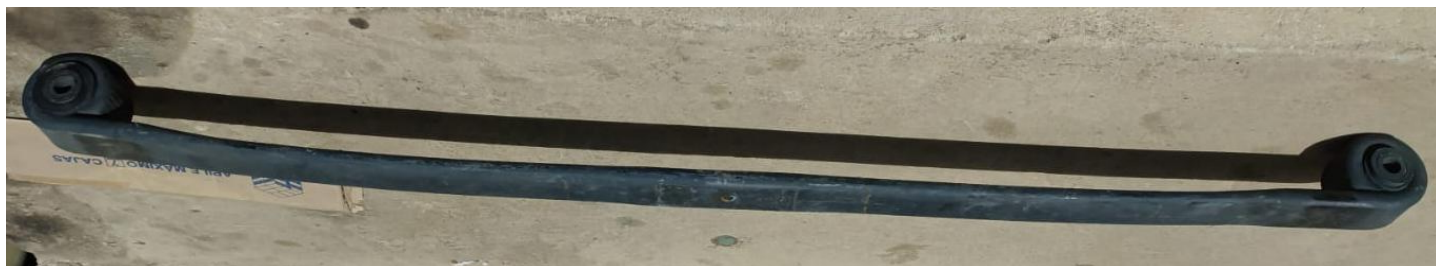
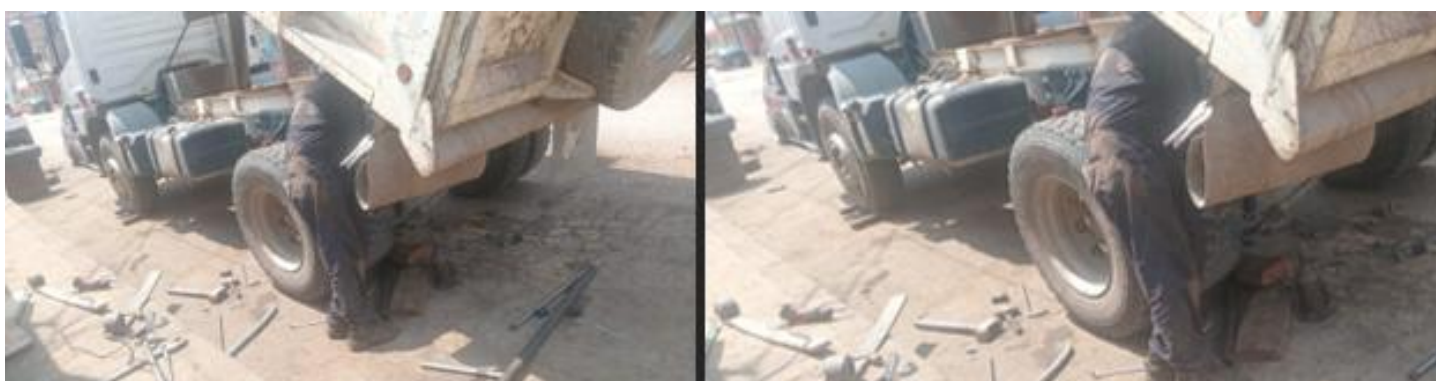
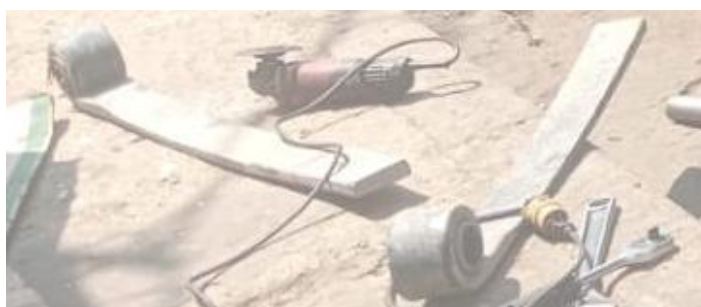
Se realizó el suministro de una hoja principal trasera con sus dos bujes y su correspondiente instalación, para lo cual fue necesario realizar el desmonte de un muelle trasero, la hoja se entrega con los dos bujes instalados.
