Señor:  
ALCALDÍA MUNICIPIO DE PISBA – BOYACÁ  
BOYACÁ

Asunto: PRIMER INFORME EJECUCIÓN DEL CONTRATO SASI-MP-003-2026

OBJETO: MANTENIMIENTO PREVENTIVO Y CORRECTIVO, PARA LOS VEHÍCULOS Y MAQUINARIA DE PROPIEDAD DEL MUNICIPIO DE PISBA, BOYACÁ.

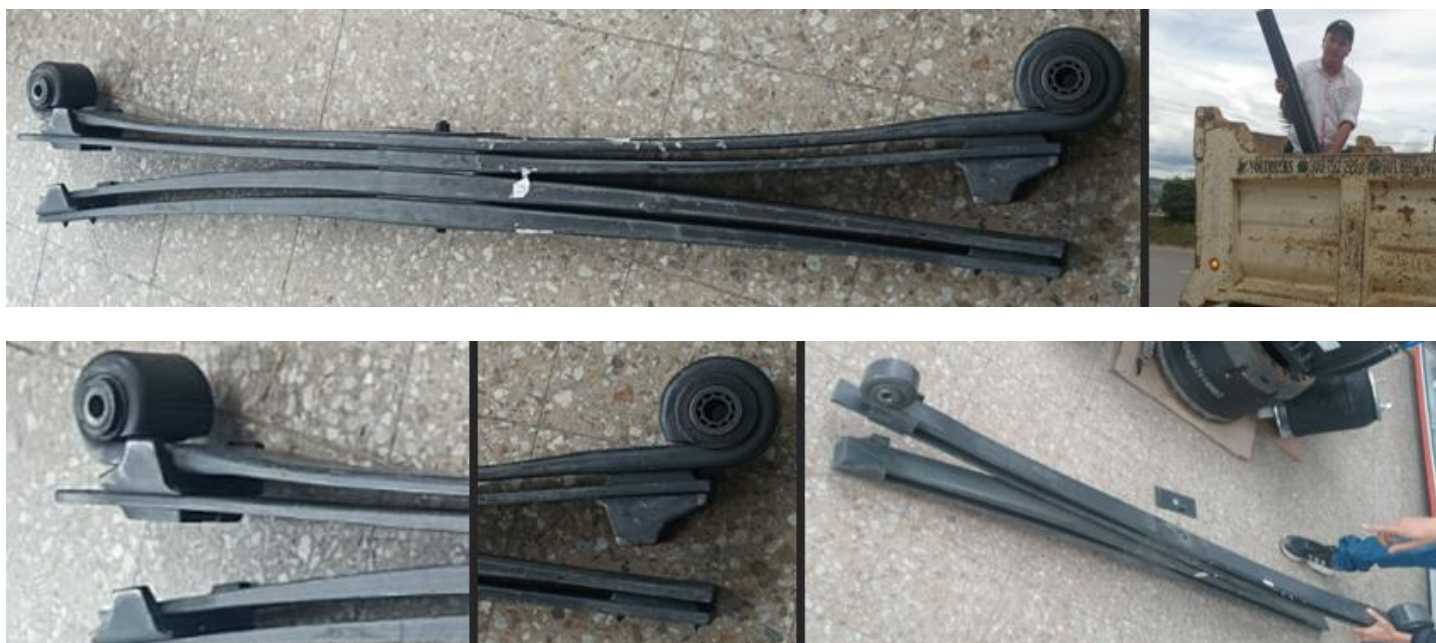
Se realizó el suministro de un muelle completo armado el cual consta de: Primera hoja trasera, segunda hoja trasera, tercera hoja trasera, cuarta hoja trasera, buje delantero de la hoja principal trasera, buje trasero de la hoja principal trasera, los elementos fueron entregados en el almacén del municipio.

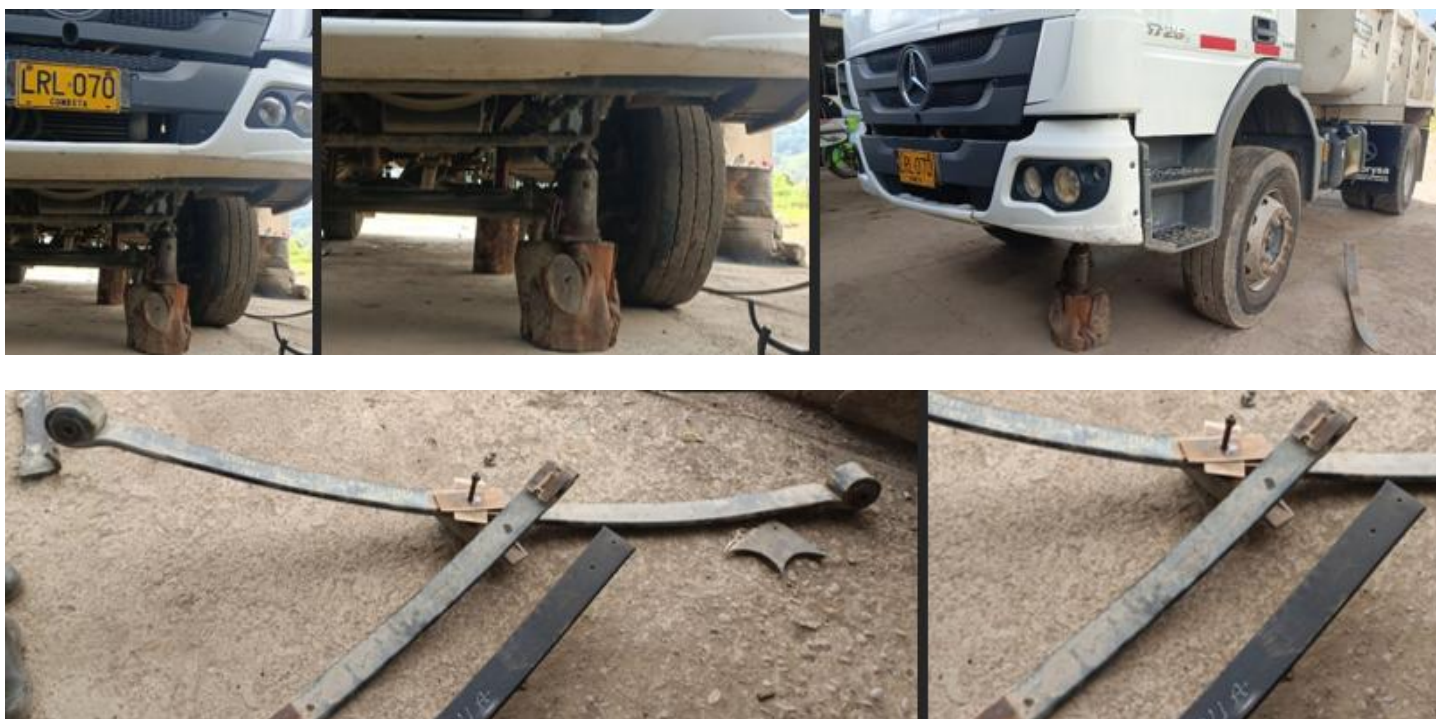
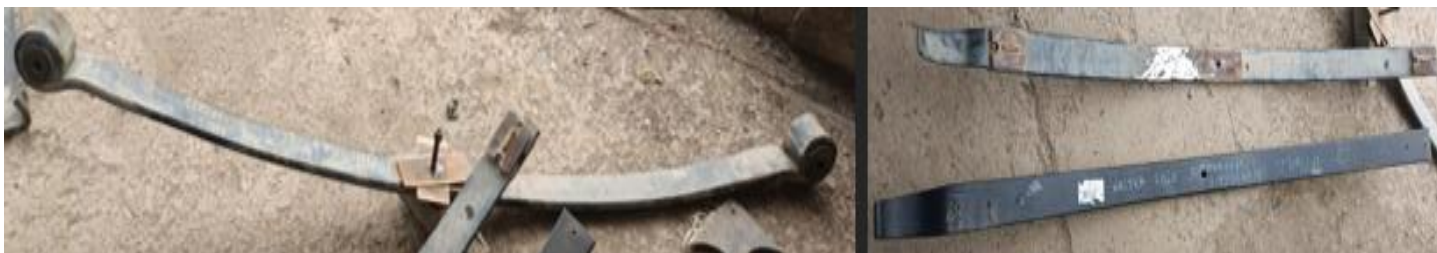
Se realizó el suministro de una hoja segunda vuelta delantera y el desmonte del muelle e instalación de la hoja al automotor, esta actividad se realizó en las instalaciones del municipio, no se cobró traslado de mecánicos considerando que el personal se encontraba realizando revisión e inspección de maquinaria.

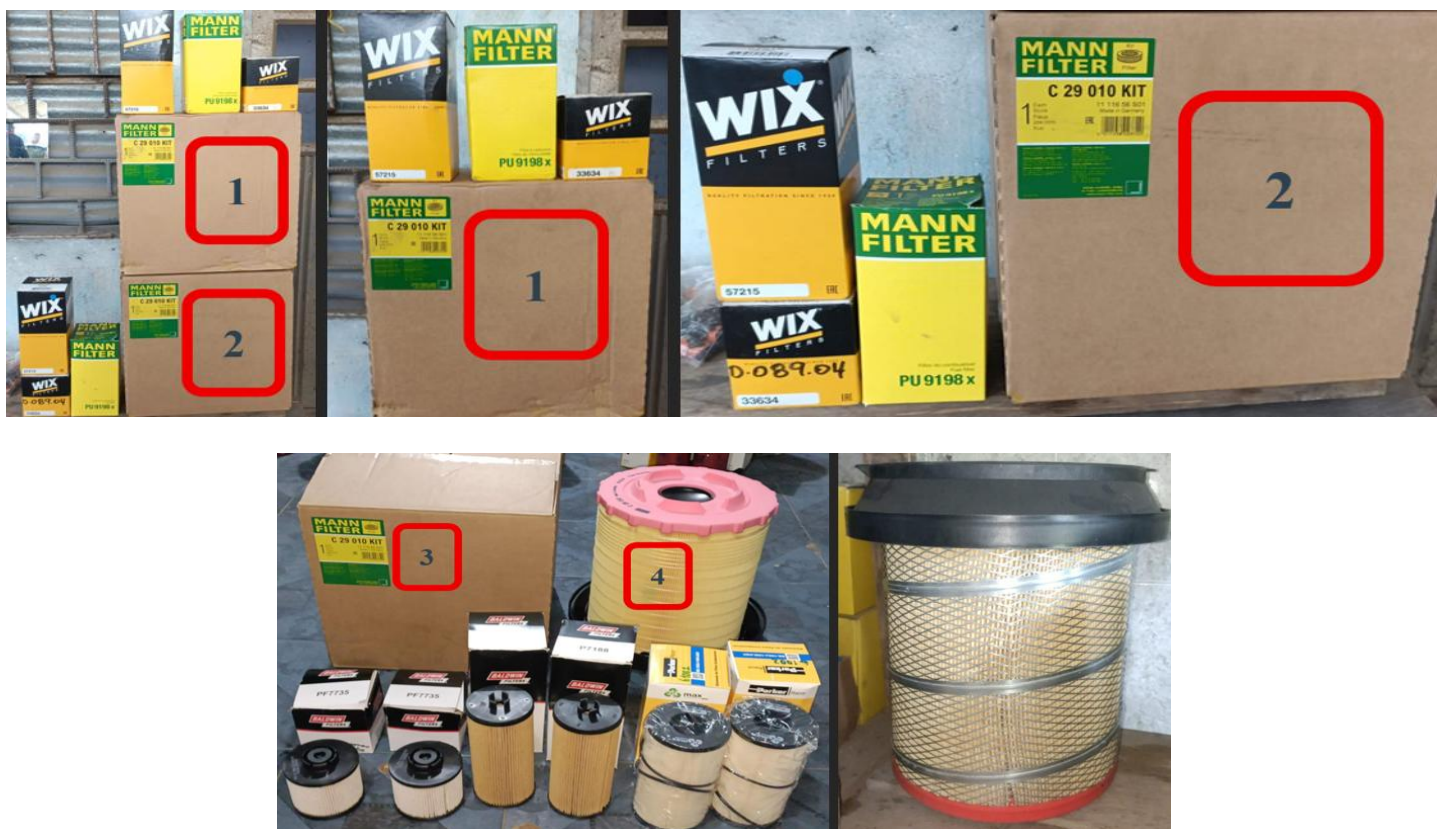
Se realizó el suministro de cuatro juegos de filtros de motor y aire completos, estos fueron entregados al almacén del municipio.

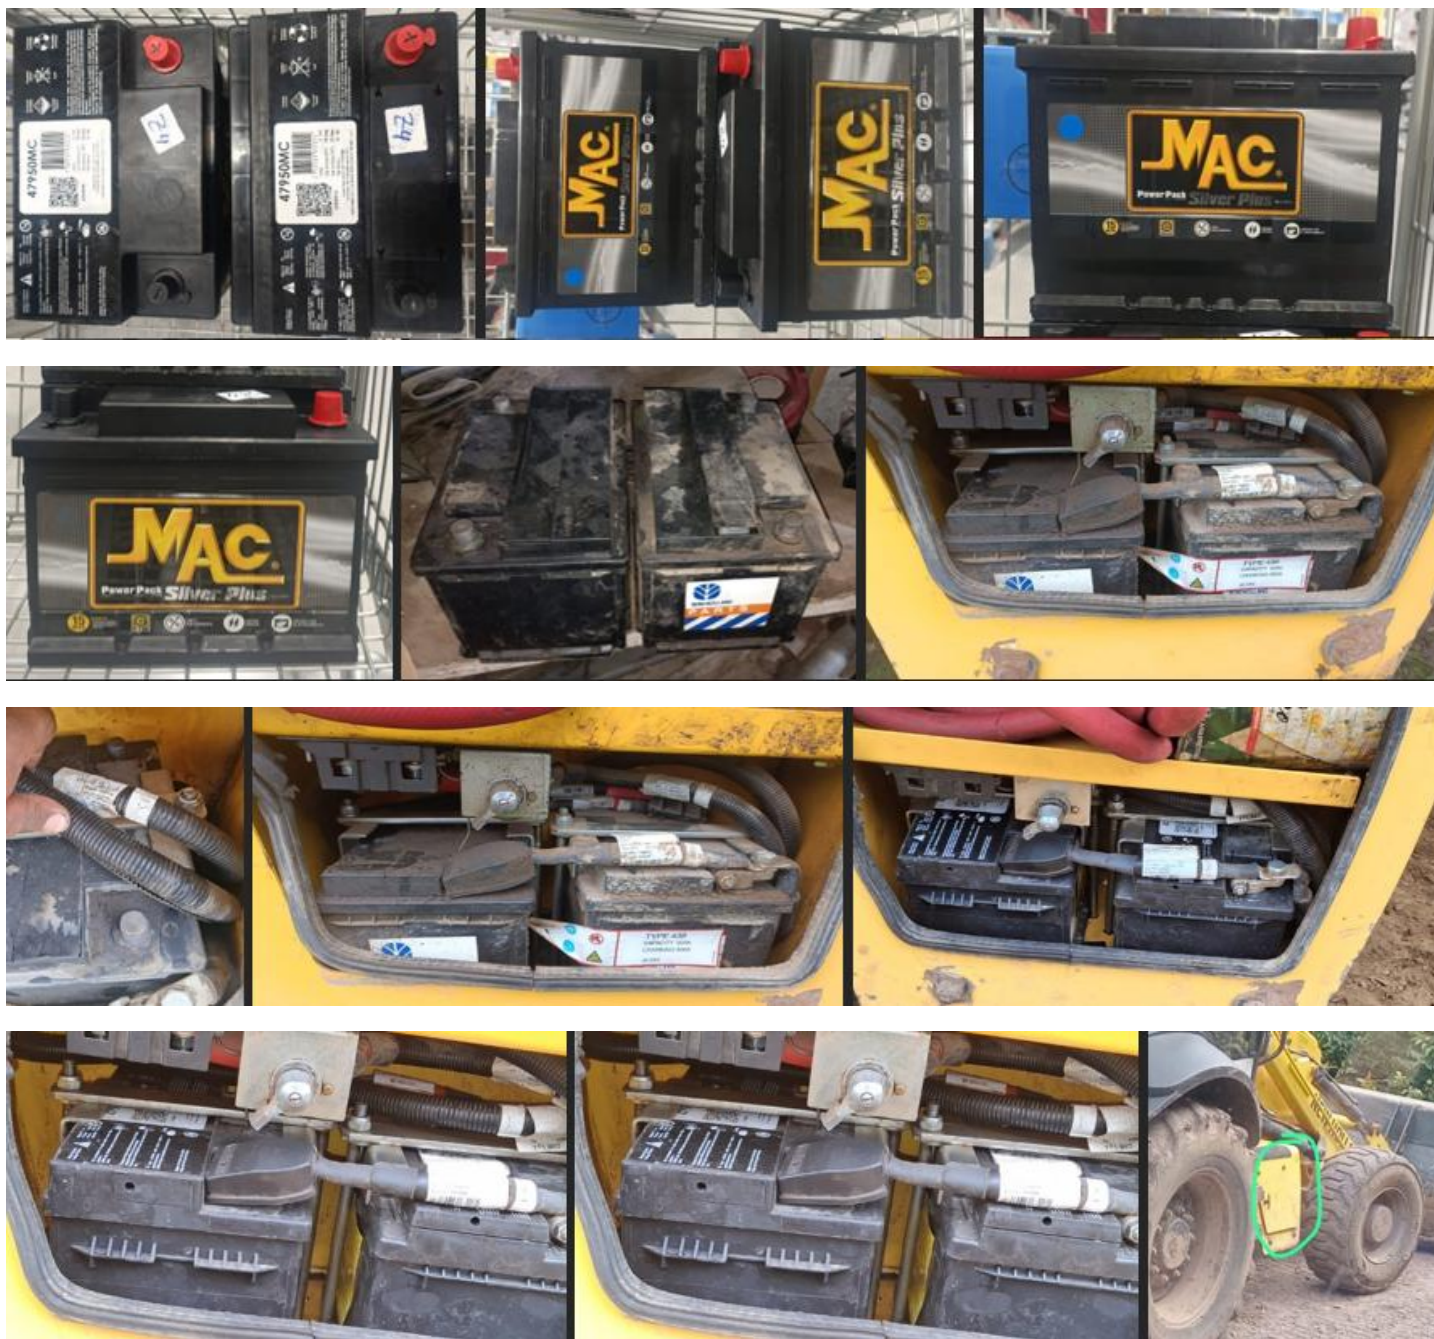
Se realizó el suministro de dos baterías al almacén del municipio, a la fecha ya fueron instaladas por parte del mismo personal de la entidad, como se evidencia en las fotografías, razón por la cual no se cobra el servicio de instalación.

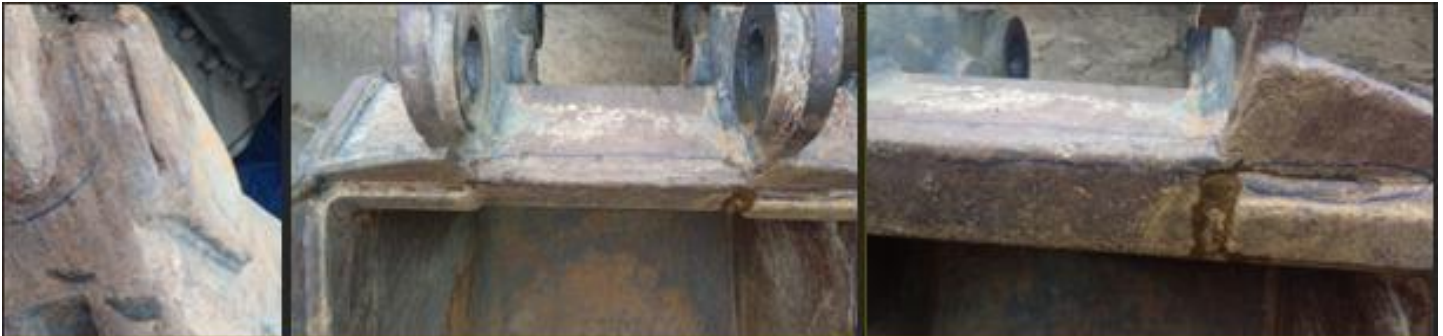
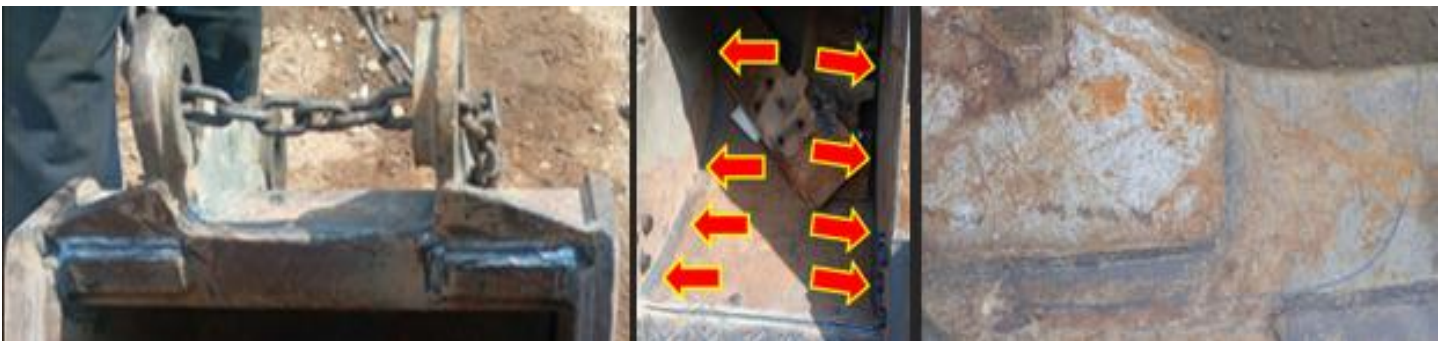
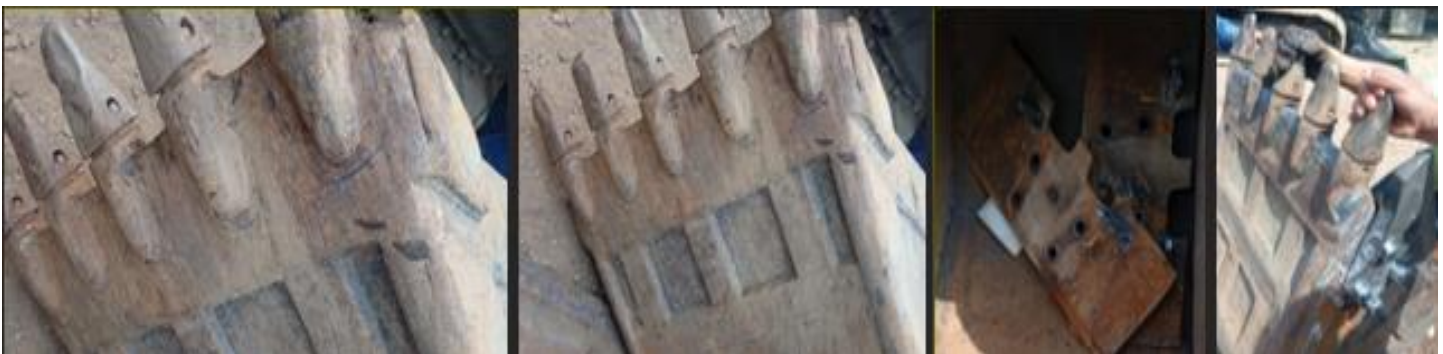
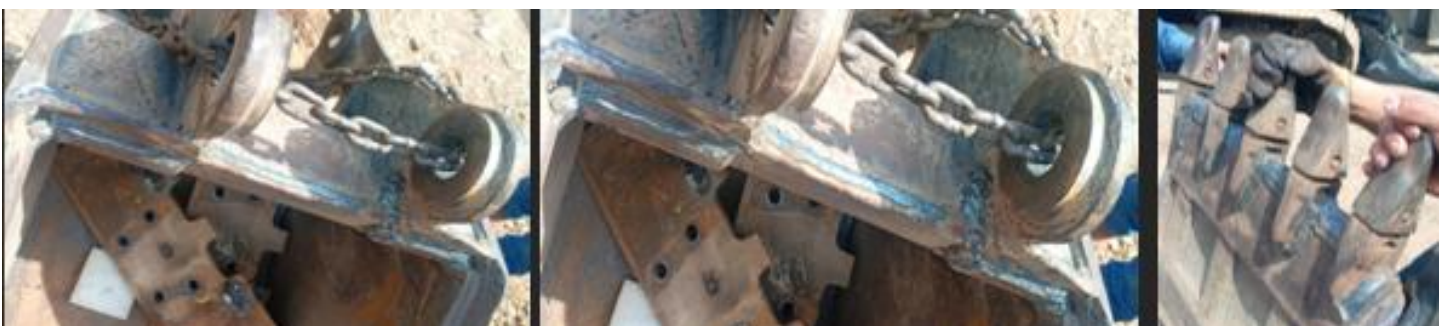
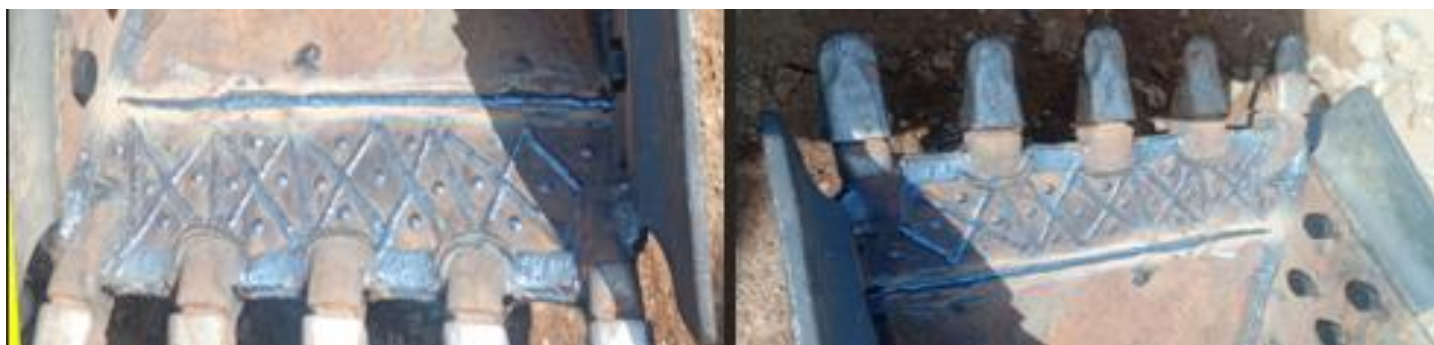
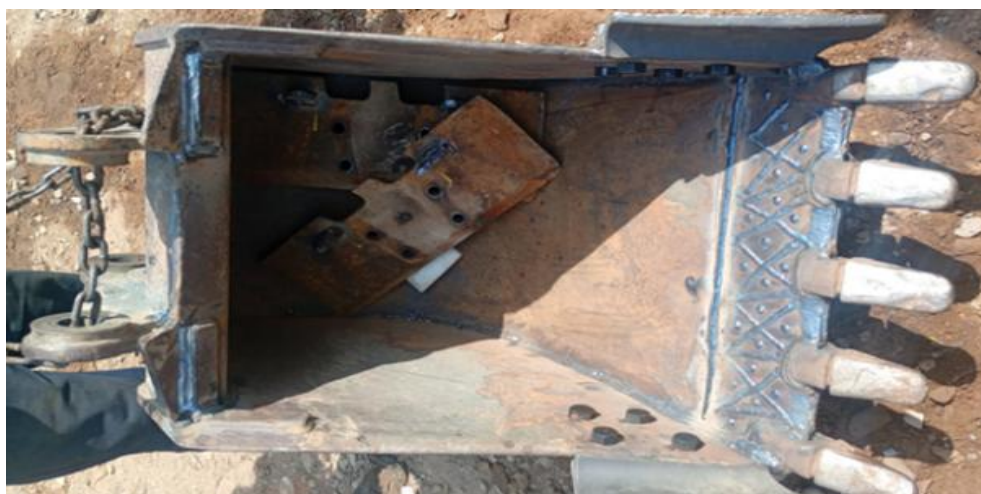
Arreglo del balde excavador: Como se puede observar el Blade excavador estaba fisurando en varias partes y se reforzo en soldadura de buena calidad, se realiza el reemplazo y refuerzo de la lámina puntera en donde van ubicadas las bases de los dientes, se reemplazan dos laminas adicionales y se instalan las esquineras del balde, a solicitud del señor supervisor se realiza una adecuación para que se puedan suministrar e instalar unas esquineras más grandes que ayuden a proteger más el balde de la abrasión (actualmente el balde si tiene unas esquineras pero están soldadas al balde.), los costados del piso y laterales se refuerzan porque estaban fisurados.

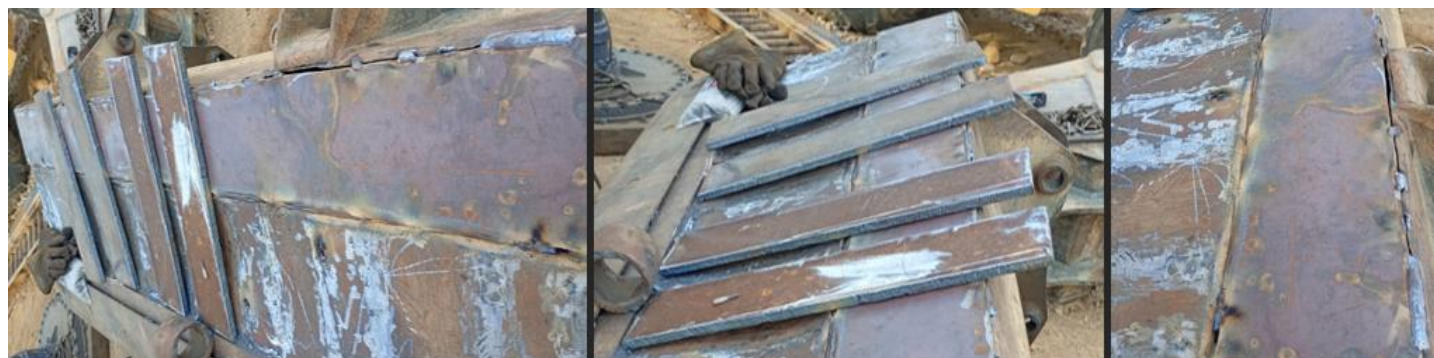
Se realiza la intervención del balde del cucharón o balde principal, se realiza el reemplazo de la lámina externa trasera, se realiza el reemplazo de los 9 sunchos o cinturones que protegen el balde de la abrasión.

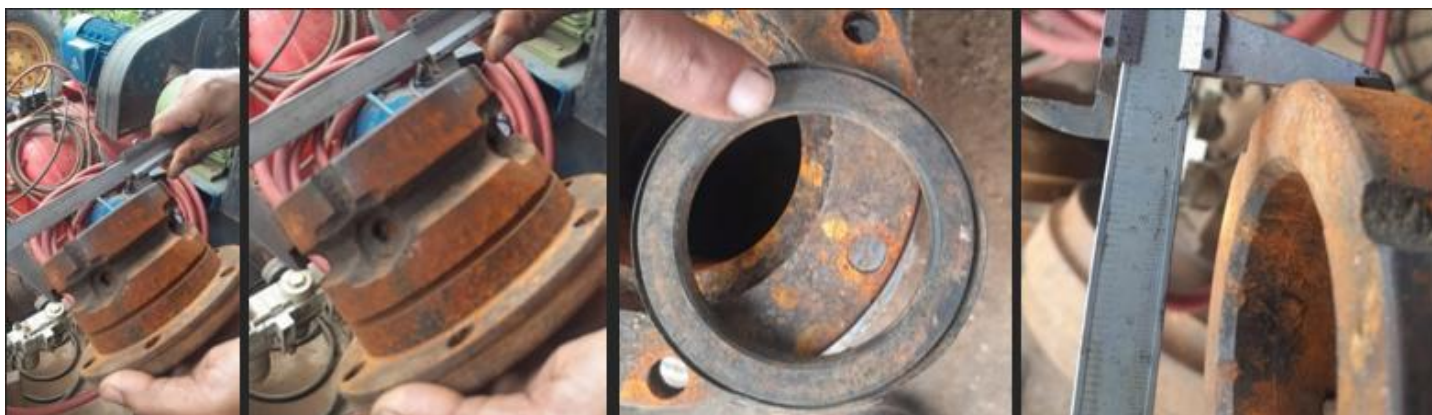
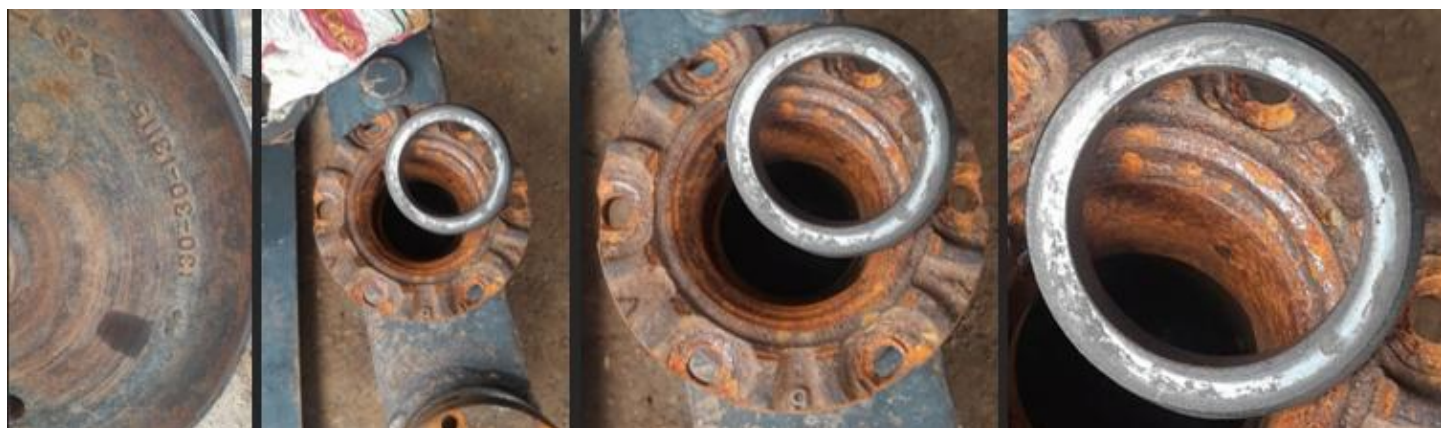
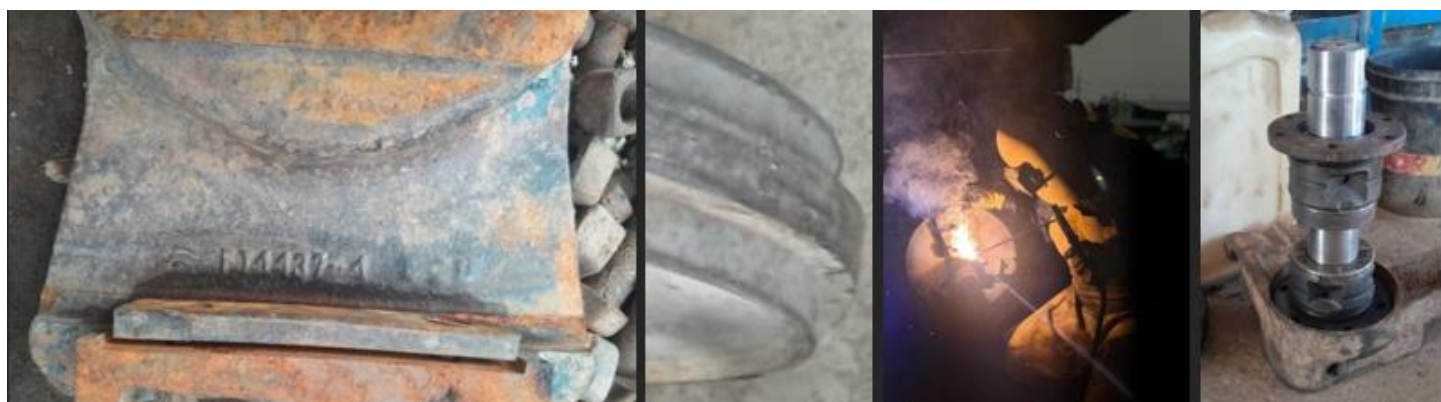
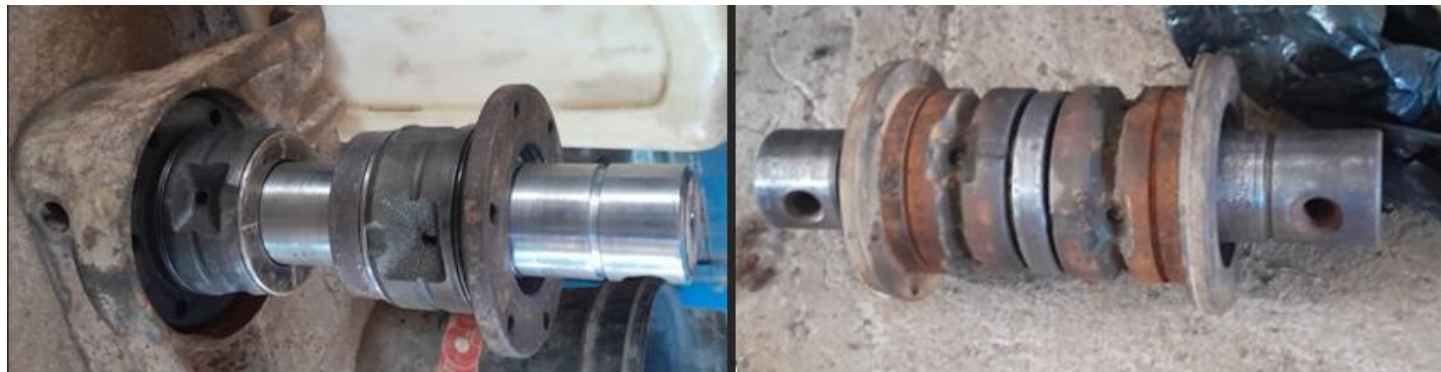
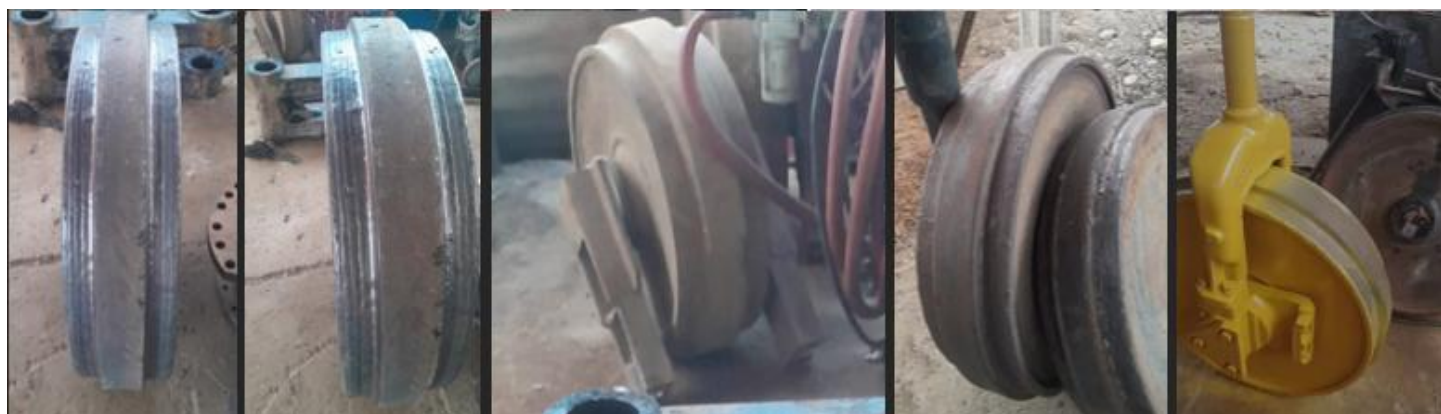
### ARREGLO DE TENSORAS

Se coordina con el municipio el traslado de las dos ruedas tensoras al municipio de Yopal para realizar el mantenimiento, ambas están muy delgadas en la carcasa de la polea tensora, una requiere reconstrucción del eje central, y ambas cambio de sellos, anillos, reconstrucción de los collarines, centro del eje, el mantenimiento se realiza debido a que en el mercado no se logró ubicar la rueda completa nueva y se requiere la maquina en funcionamiento.

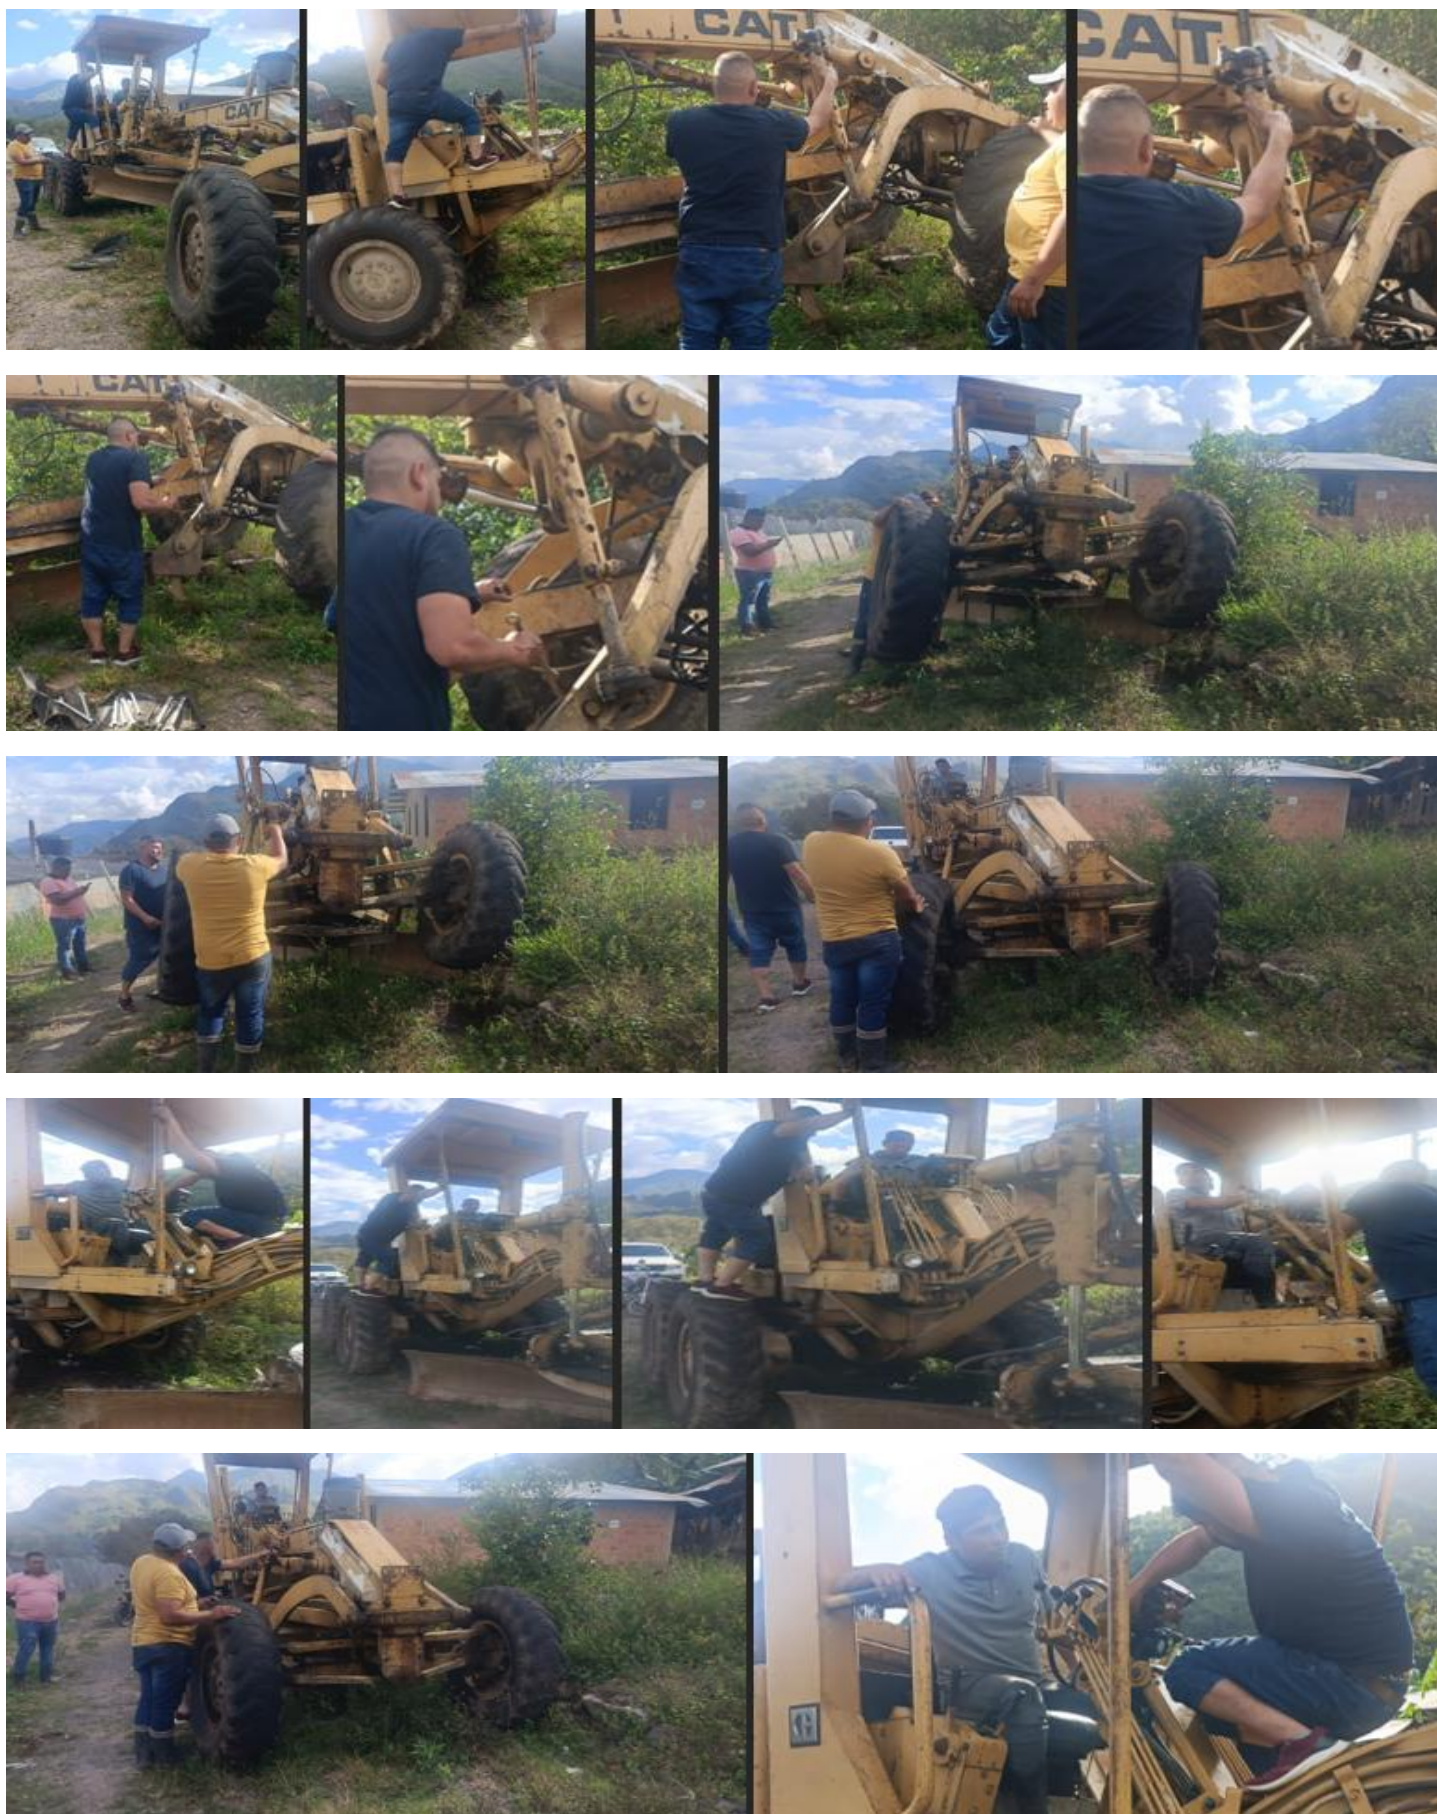
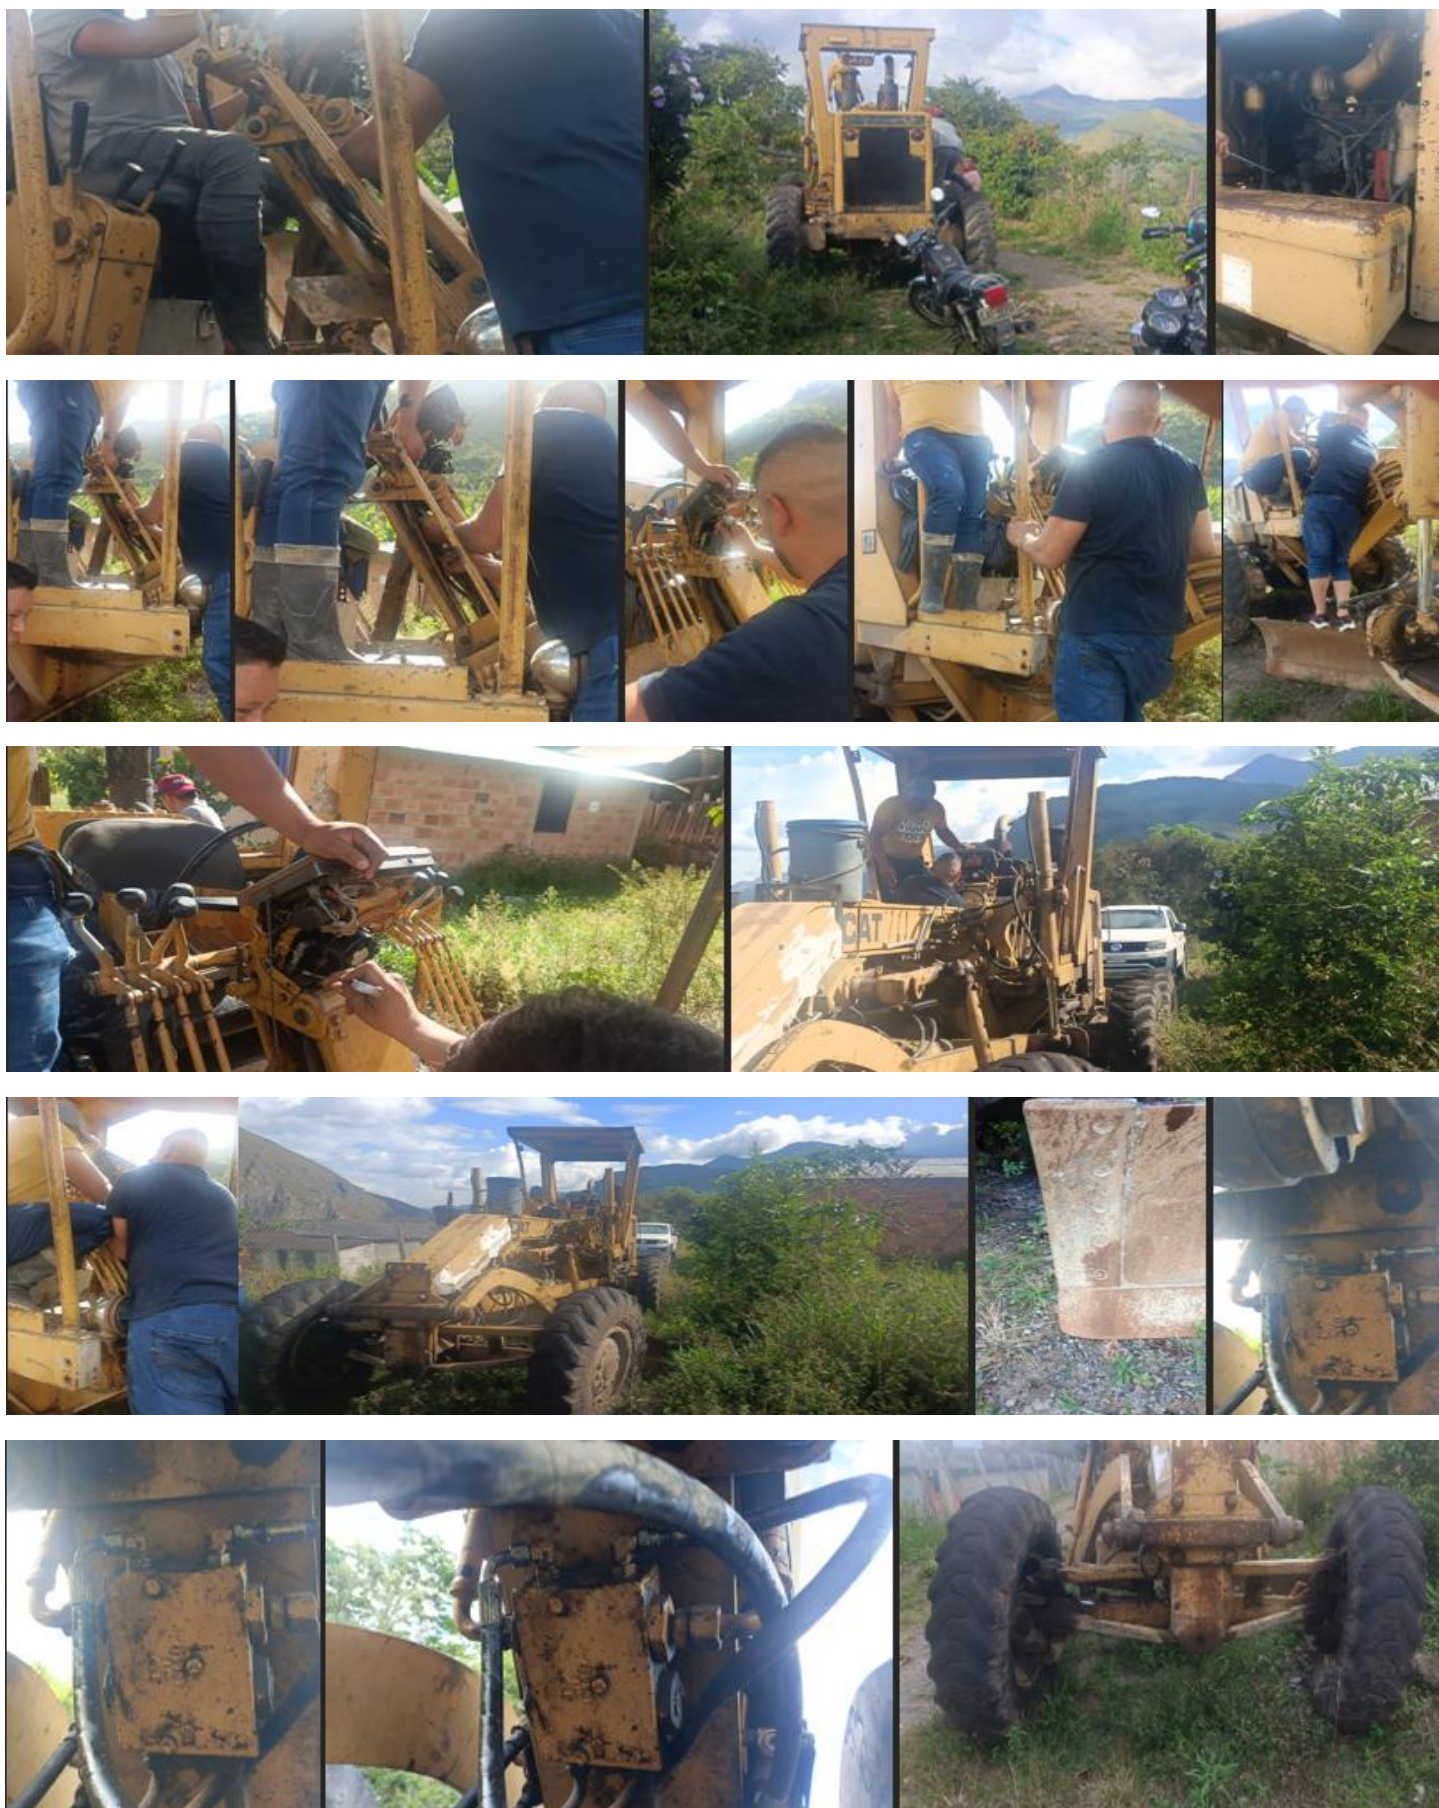
La máquina presenta varias fallas en el sistema hidráulico, se corrigieron y la maquina queda en normal funcionamiento, se realiza ajuste de varios tornillos que se encontraban sueltos.  
Informe de intervención técnica

A solicitud del señor supervisor del contrato se realiza revisión por técnico en maquinaria amarilla y práctica ajuste y mantenimiento a la motoniveladora.

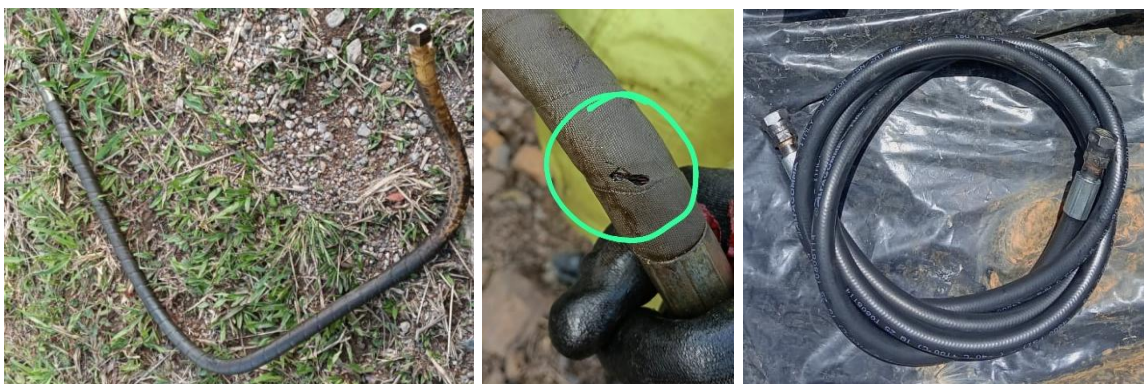
Posteriormente, se recibió aviso por parte del operador, quien informó que una manguera se encontraba fisurada. Siguiendo las instrucciones del supervisor del contrato, se realizó el suministro y reemplazo de esta.

Suministro y reemplazo de manguera del sistema de la dirección.

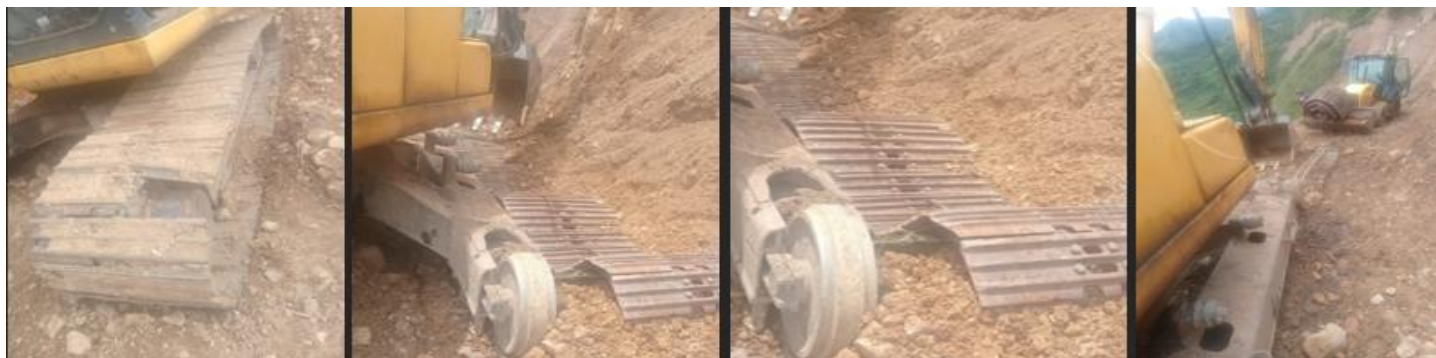
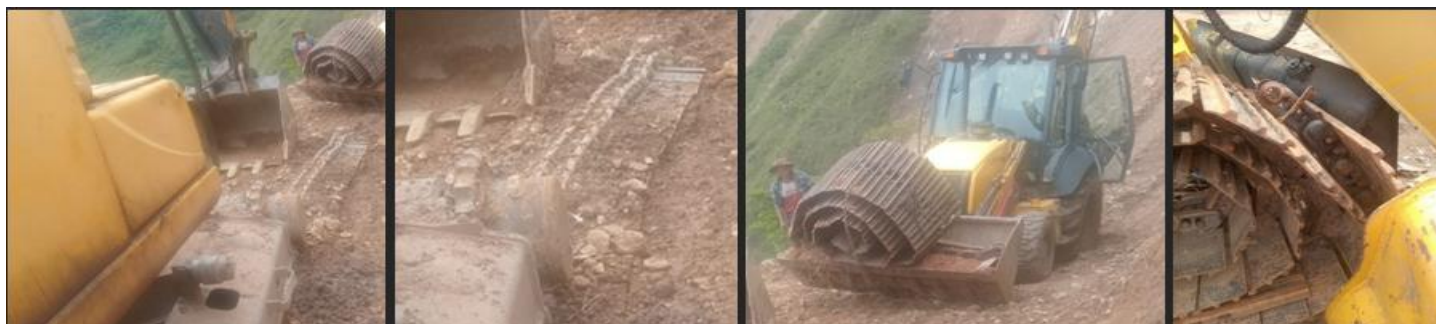
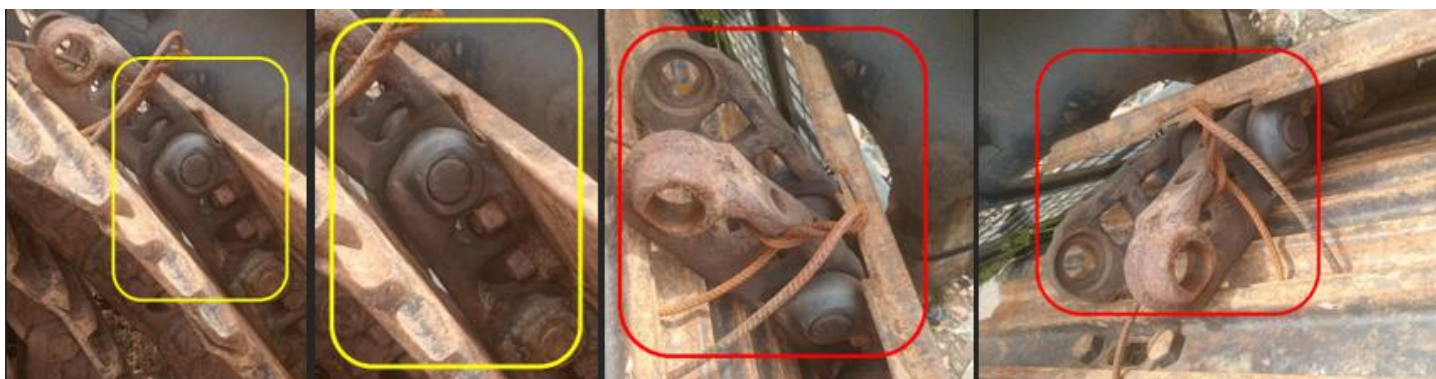
Cadena arreglada.

Una vez suscrita el acta de inicio, se recibió una llamada telefónica por parte del supervisor del contrato, quien informó sobre una novedad presentada en la máquina oruga. Durante la comunicación manifestó que la cadena de la oruga ya presentaba una teja averiada y que, posteriormente, se ocasionaron daños adicionales en un eslabón (link) y en el paso de cadena. En consecuencia, era necesario realizar las reparaciones correspondientes, toda vez que la máquina se encontraba fuera de servicio desde días atrás.

Una vez se realiza el arreglo se procedió a recoger la cadena en el municipio de Yopal, servicio arreglo de un link, servicio instalación de un paso cadena. servicio ajuste de zapatas o tejas.

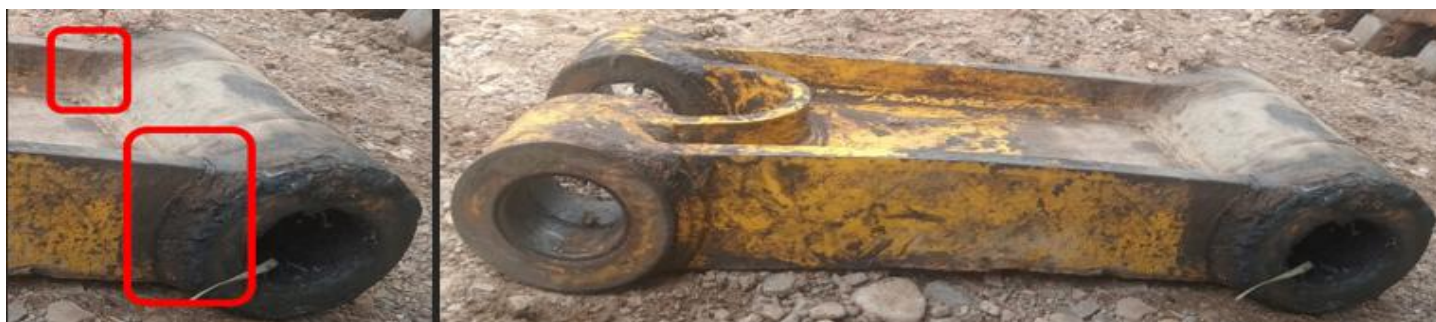
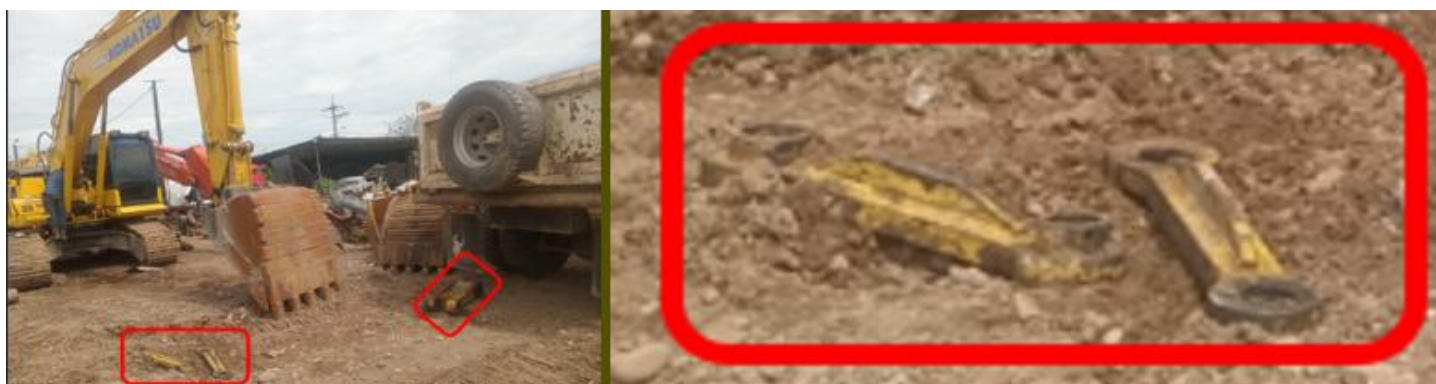
Adicionalmente, por solicitud del supervisor del contrato, se solicitó practicar el arreglo de la "H", debido a que esta presentaba una fractura progresiva., enderezamiento de las bielas y reemplazo de sus bujes, considerando que la máquina permanecería fuera de operación mientras se efectuaba la reparación de la cadena, se aprovechó este tiempo para realizar dicho mantenimiento, optimizando así el tiempo de inmovilización del equipo.

Durante el procedimiento se trasladaron las bielas y la H al municipio de Yopal en donde se reforzo la H por que se está fracturando y se enderezaron las bielas.

EN TALLER Se Hizo la entrega de las bielas para procedimiento de aderezamiento e instalación de bujes nuevos.

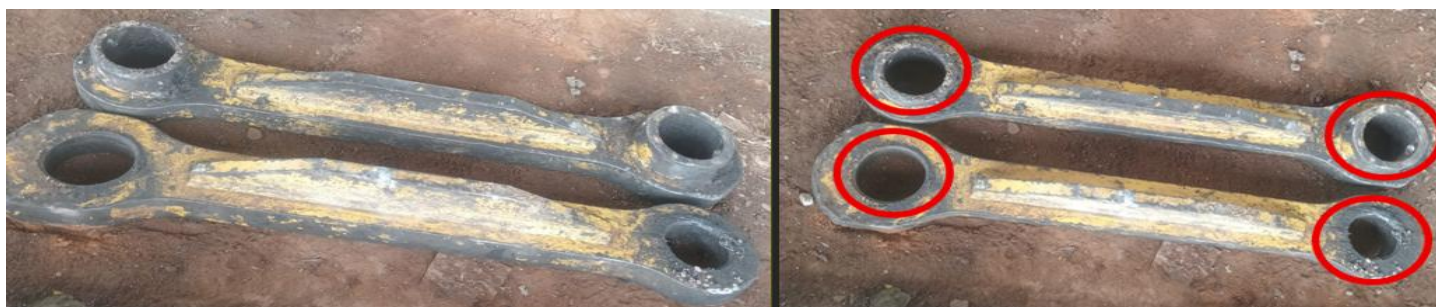
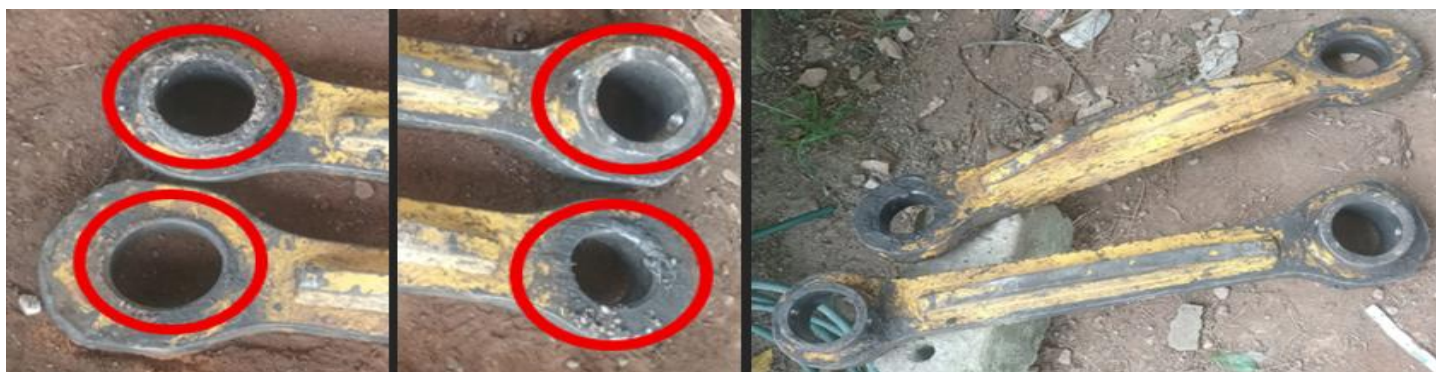
No quedo el registro del momento en que se está realizando el mantenimiento, pero si se observa del resultado de los componentes arreglados, la razón es porque estos fueron en taller en el municipio de Yopal para el mantenimiento correspondiente, a las bielas se le realiza ajuste y instalación de bujes nuevos. en la imagen se observan color bronce, Como en el mantenimiento de las bielas se requería el suministro de los bujes y dentro del contrato existe el ítem 461 se coordinó con el señor supervisor del contrato la posibilidad de suministrar dos bujes y mediante torno se arreglaron con el fin de adecuarlos en las bielas, por cada biela se utiliza un buje completo.
