Señor:  
ALCALDÍA MUNICIPIO DE PISBA – BOYACÁ  
BOYACÁ

Asunto: PRIMER INFORME EJECUCIÓN DEL CONTRATO SASI-MP-003-2026

OBJETO: MANTENIMIENTO PREVENTIVO Y CORRECTIVO, PARA LOS VEHÍCULOS Y MAQUINARIA DE PROPIEDAD DEL MUNICIPIO DE PISBA, BOYACÁ.

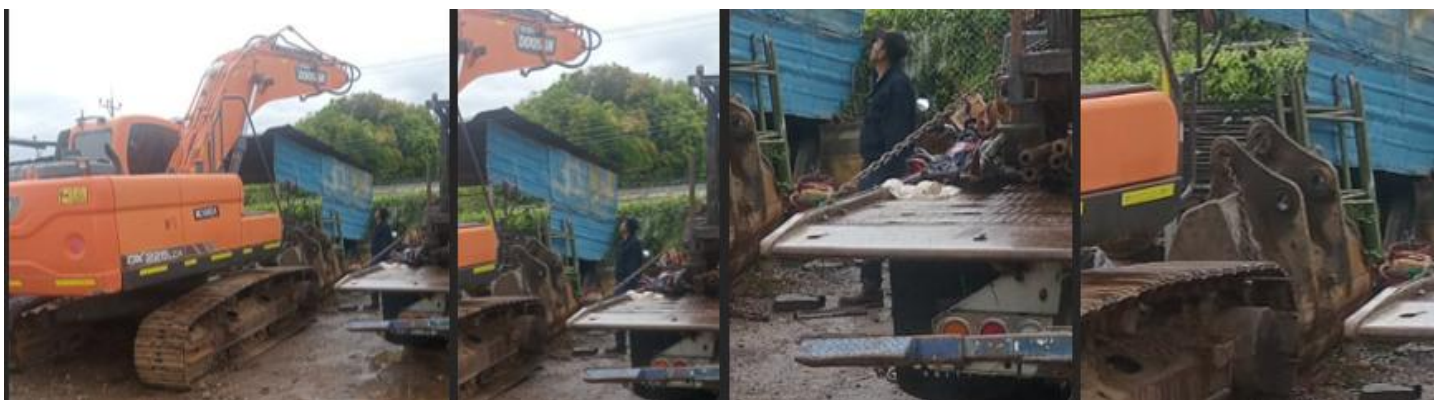
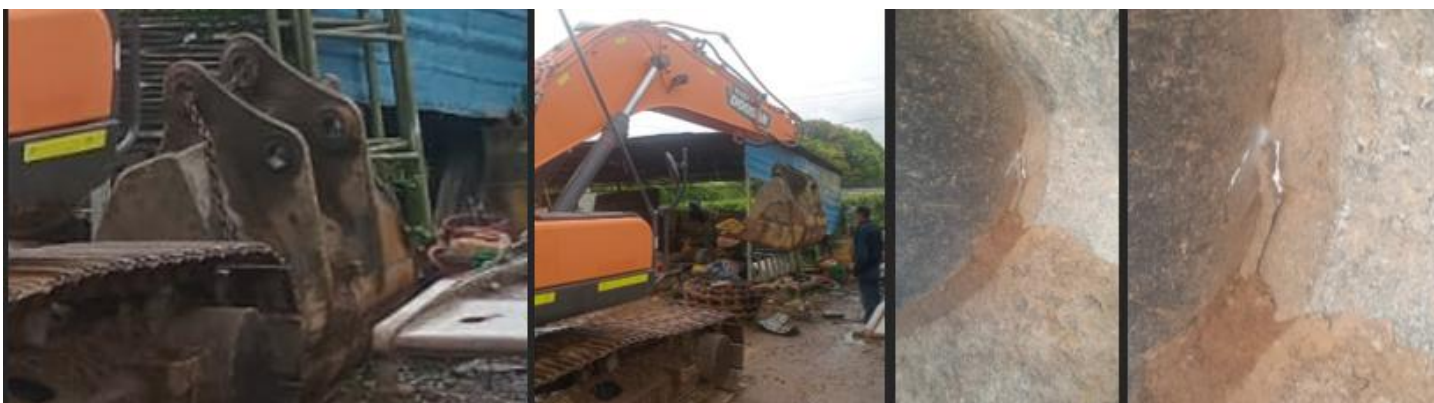
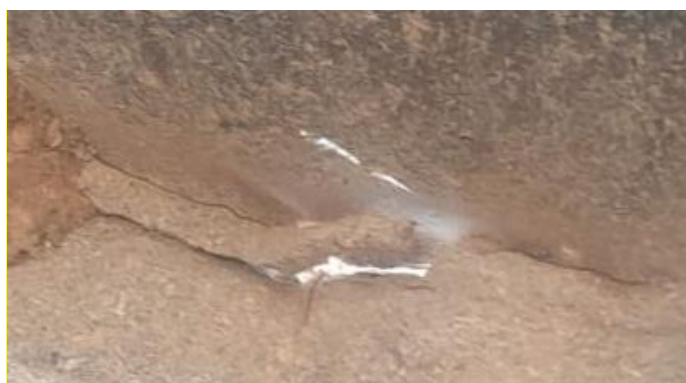
Teniendo en cuenta el arreglo que se estaba realizando a la maquina y siguiendo las instrucciones del supervisor del contrato quien solicita la revisión del balde excavador, se trasladó el balde al municipio de Yopal en cama baja para ejecutar el servicio de arreglo básico del mismo, se instalaron laminas y se sellaron los orificios que este tenía en los costados incluyendo la adecuación de alojamientos para esquineras, también se realizó el suministro y reemplazo de tres bases de diente reforzada talla 35. Se hace la aclaración que el color de la maquina naranja corresponde a la maquina usada en el taller para desmontar el balde y descargarlo en el taller.

Se realizó el suministro de un juego de esquineras para el balde las cuales fueron instaladas durante el mantenimiento realizado al balde.

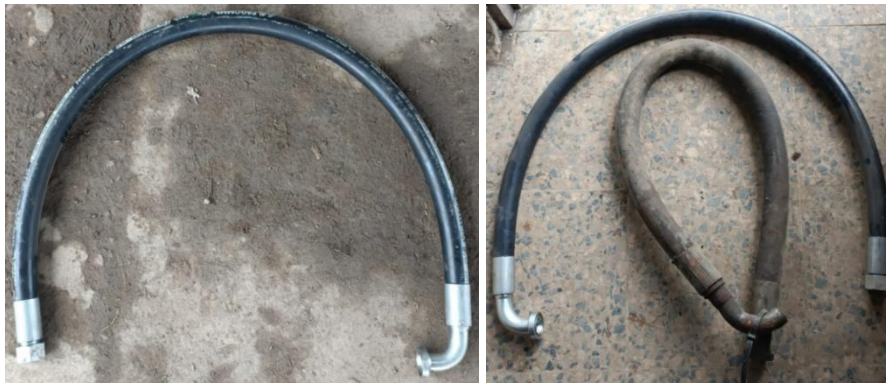
Se recibió llamada telefónica por parte del señor supervisor del contrato el 20 de mayo en donde se da a conocer que se requiere el suministro de dos mangueras hidráulicas, una de ellas es porque la que tenía instalada la maquina se reventó y causo no solo la perdida de la presión del sistema si no que adicional se derramó mucho aceite hidráulico en el lugar, razón por la cual se requirió el suministro de aceite hidráulico aw68.

Suministro de dos mangueras hidráulicas gruesas

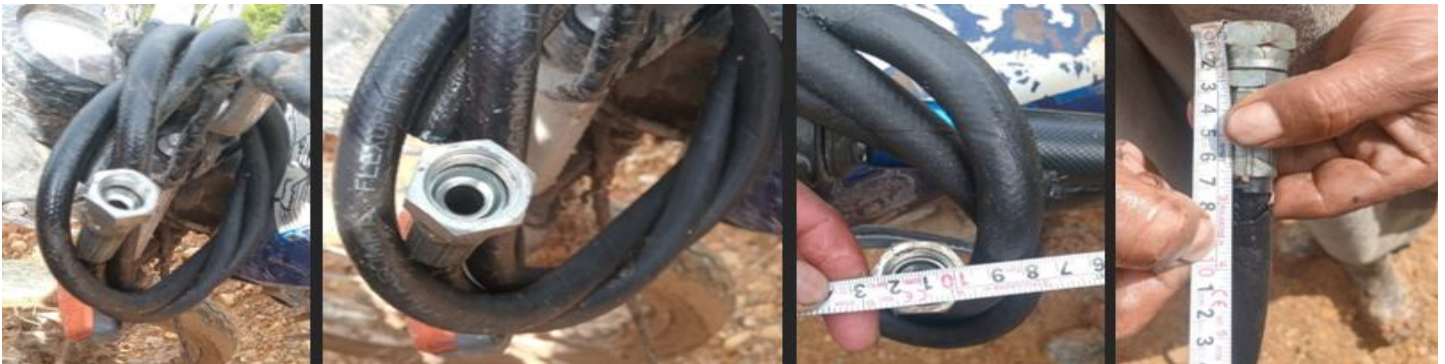
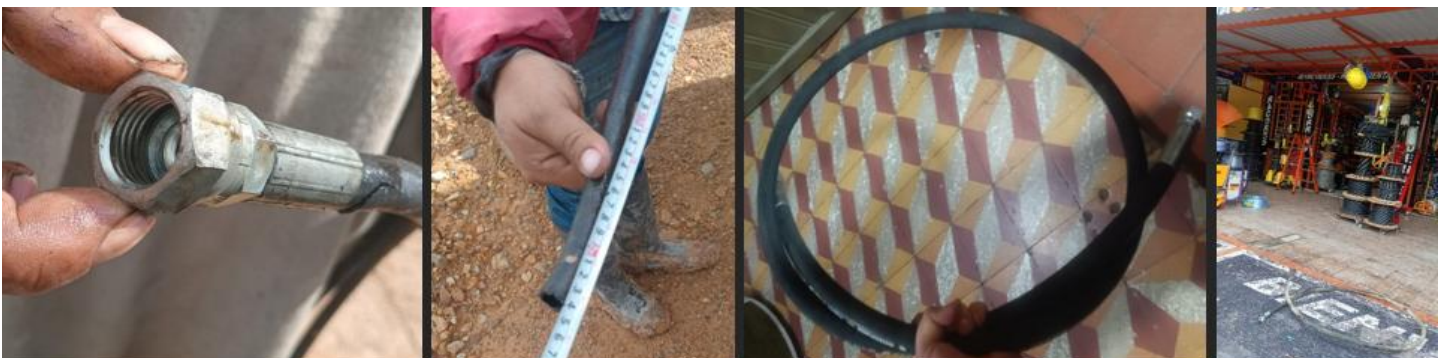
Suministro de una manguera de 6000 psi

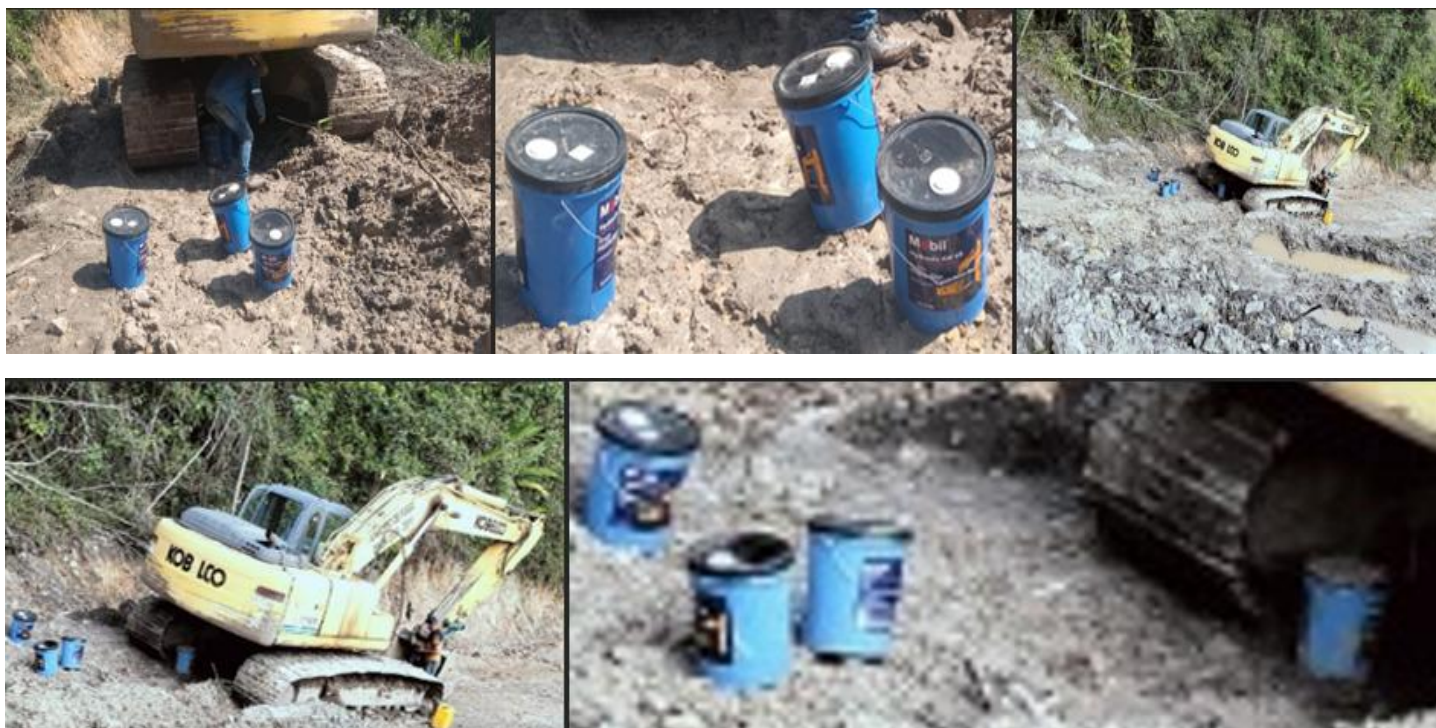
En este mantenimiento se instalaron 4 canecas de aceite hidráulico correspondiente a 20 galones de aceite hidráulico aw68. Usadas en un solo arreglo

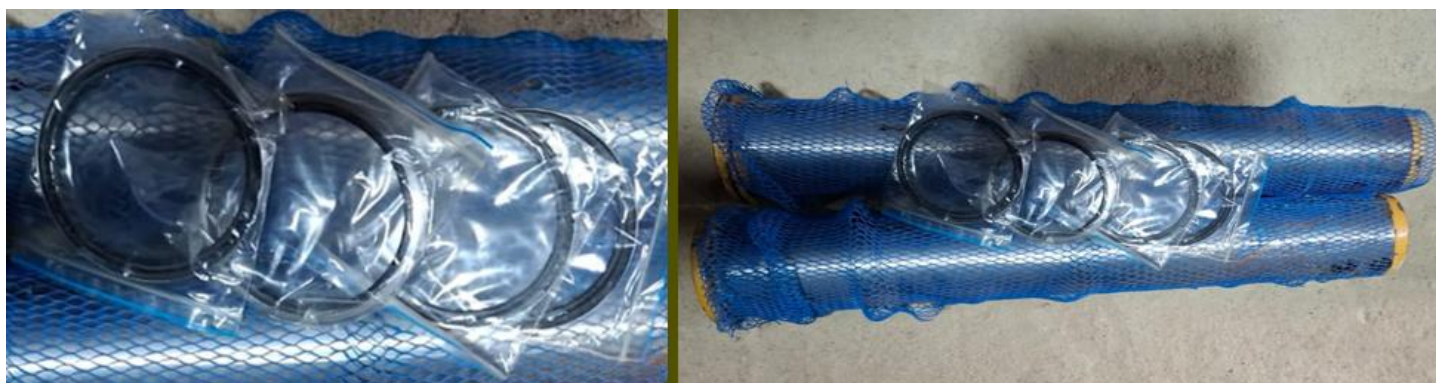
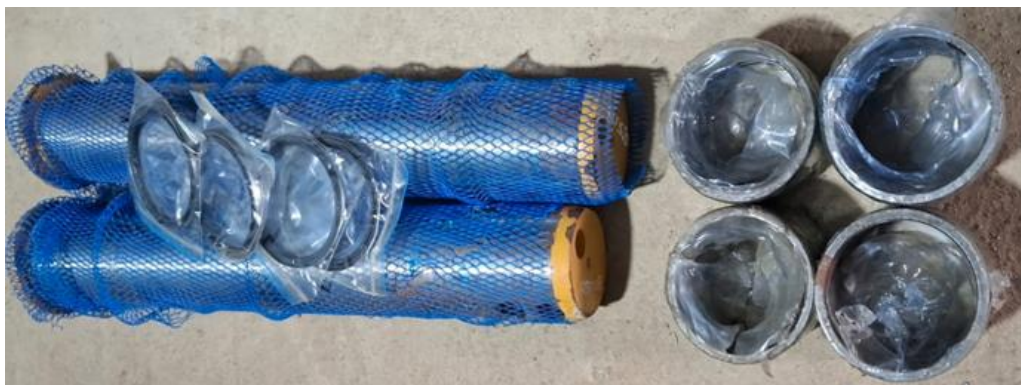
En atención a la solicitud, se desplazó personal técnico al municipio para efectuar la inspección y la adecuación de varios puntos de articulación del equipo. Durante la revisión se evidenció la necesidad de realizar las siguientes actividades:

A continuación, se presentan las evidencias fotográficas correspondientes al estado de los pasadores, bujes y sellos, así como del proceso de intervención mecánica realizado en el municipio.

- Servicio de mecanizado de cuatro (4) alojamientos.
- Suministro y reemplazo de cuatro (4) bujes.
- Servicio de reconstrucción de dos (2) bujes plato.
- Suministro y reemplazo de dos (2) pasadores.
- Servicio de adecuación por un punto de articulación

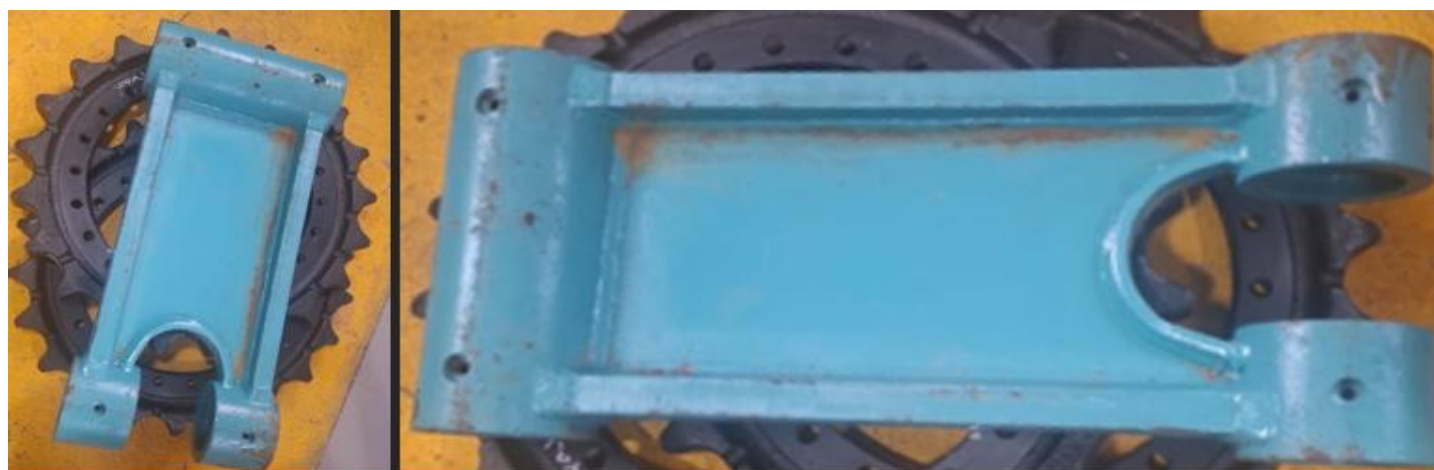
Para el día 30 de junio se recibió llamada telefónica en donde se nos informa que la H que tenía la máquina de partió en dos pedazos y las bielas se averiaron debido al golpe, por este motivo nos solicitaron el suministro de una H o care vaca, un juego de Bielas nuevas y dos sploquer, estos últimos debido a que cuando se realizó la instalación de la cadena en días pasados se encontró que tenían desgaste avanzado.

Suministro de una H o care vaca es la de color azul, una unidad.

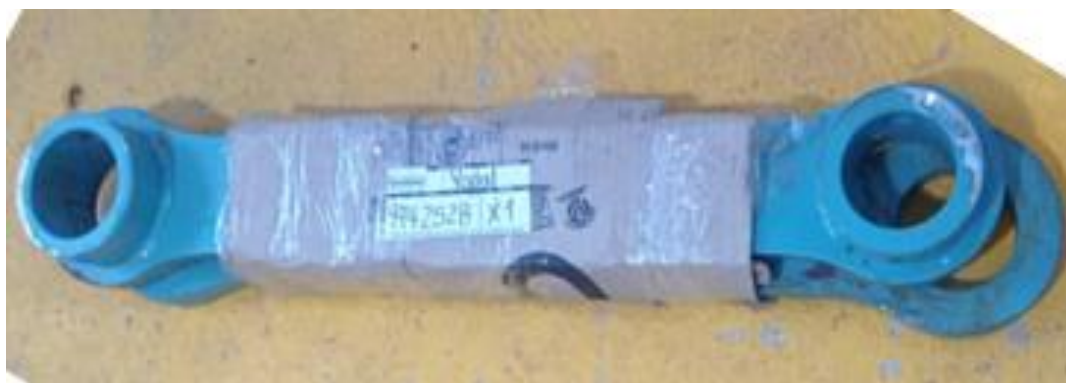
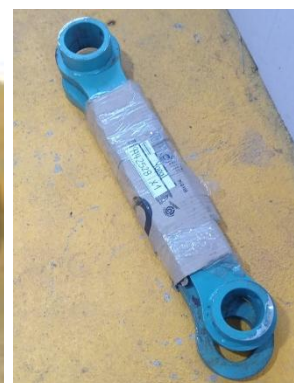
Suminsitro de un juego de bielas

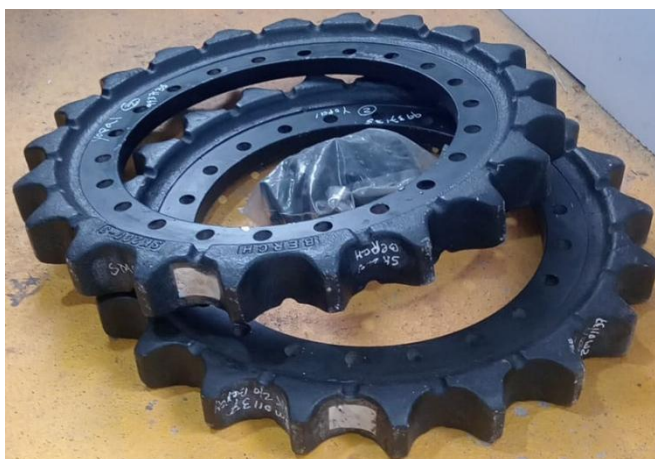
Suminsitro de dos unidades de sploker son las dos ruedas dentadas que se observan.

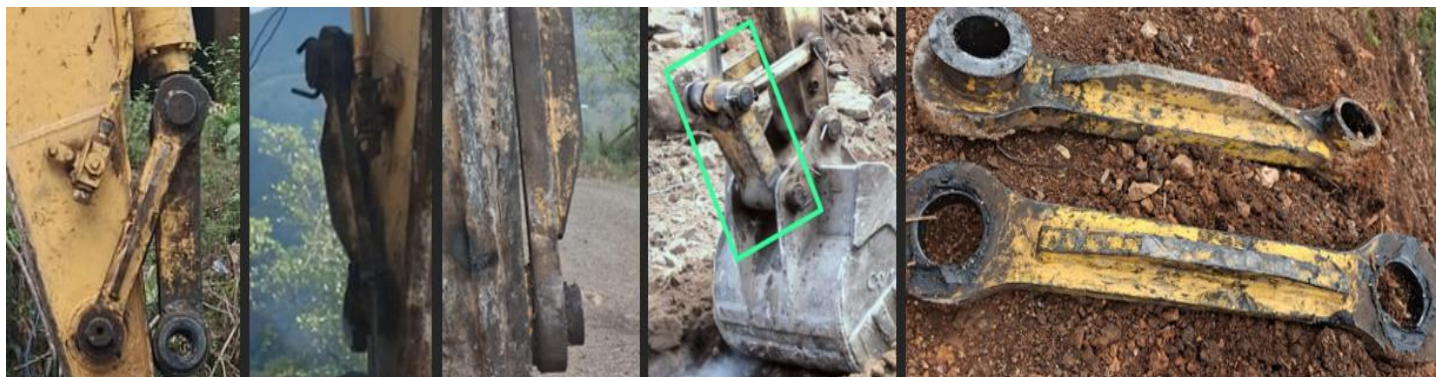
Bielas antiguas par reemplazo

El procedimiento de reemplazó se realizó por parte del personal del municipio, razón por la cual no se cobra la intervención mecánica.

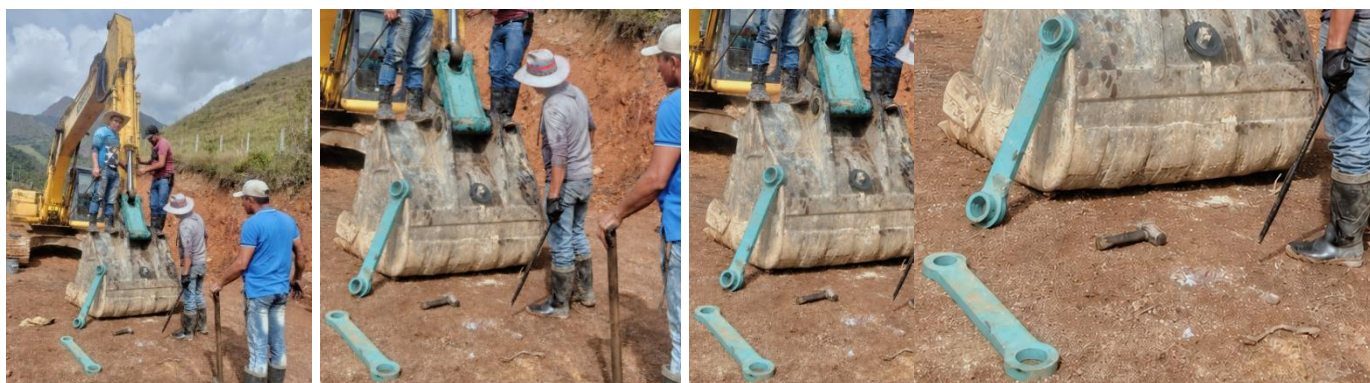
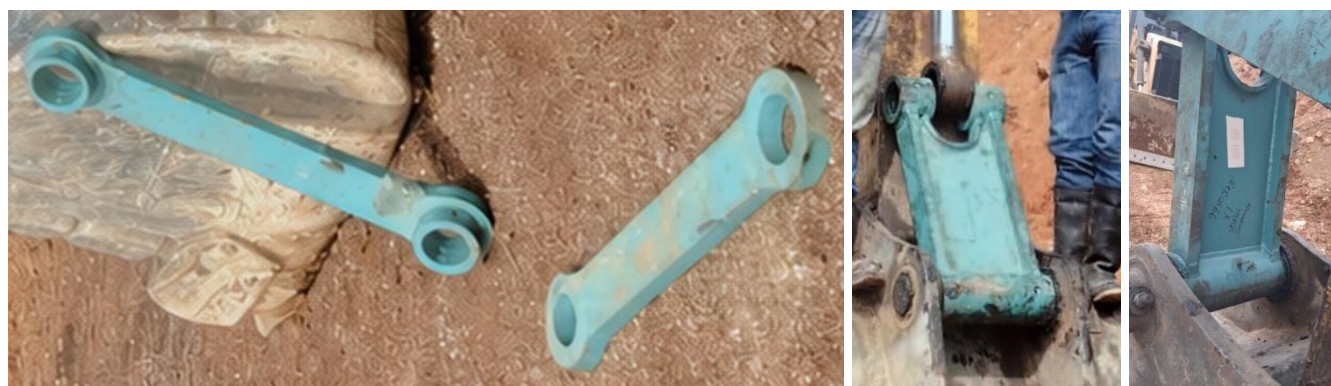
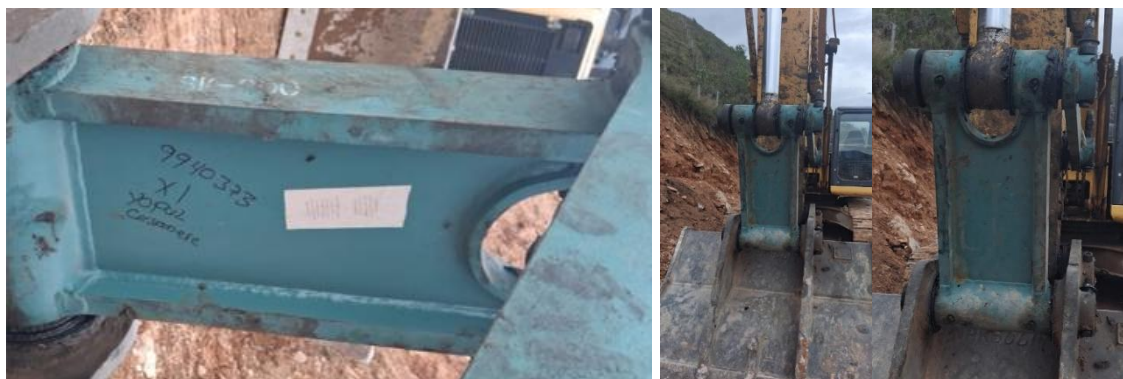
H y bielas instaladas y laborando

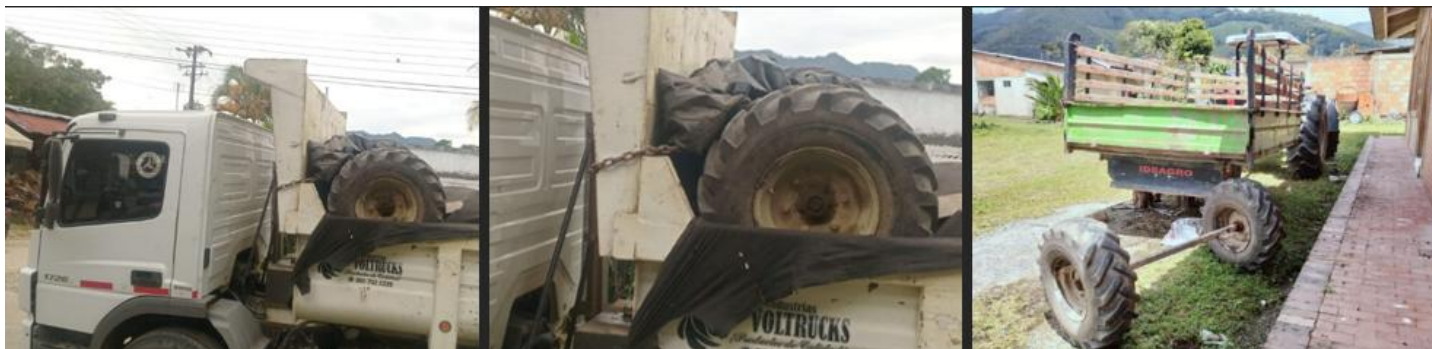
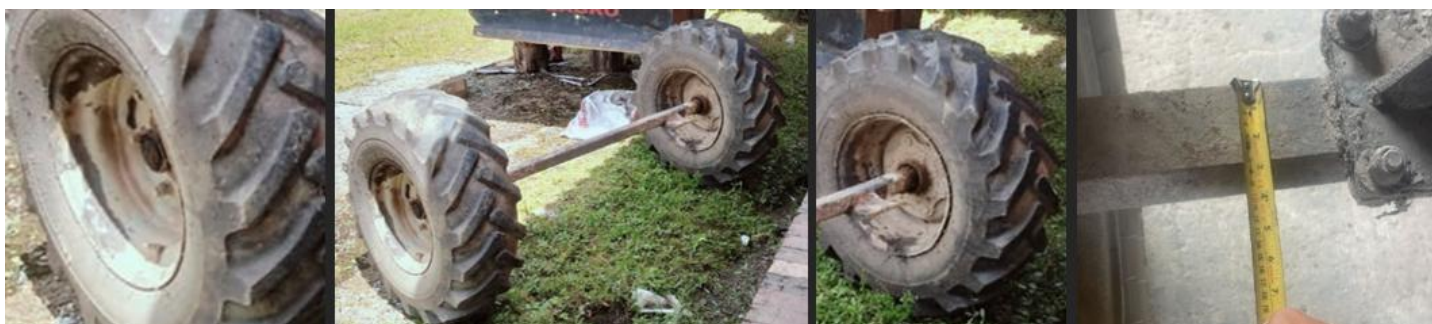
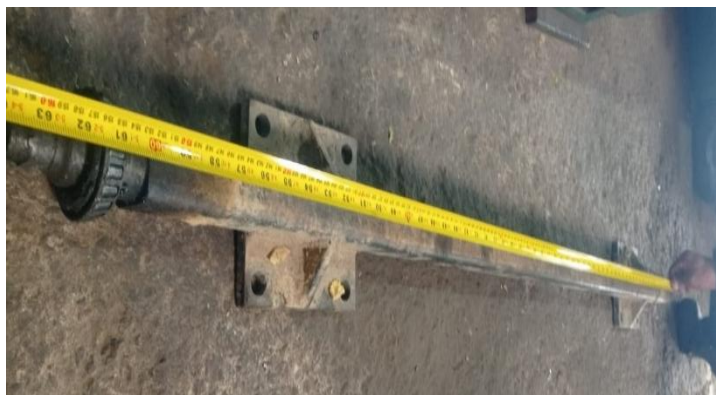
SE realiza el retiro de la trocha del remolque en el municipio, la trocha esta dañada en los ejes y no se deja reconstruir, por lo que siguiendo las instrucciones del señor supervisor del contrato se procede a realizar el suministro de la trocha y la instalación de las platinas de ajuste para poderla ajustar al remolque.

Como se observa la pieza nueva no trae consigo el anclaje al remolque el cual se debe instalar desde el antiguo al nuevo y dejarlo en funcionamiento

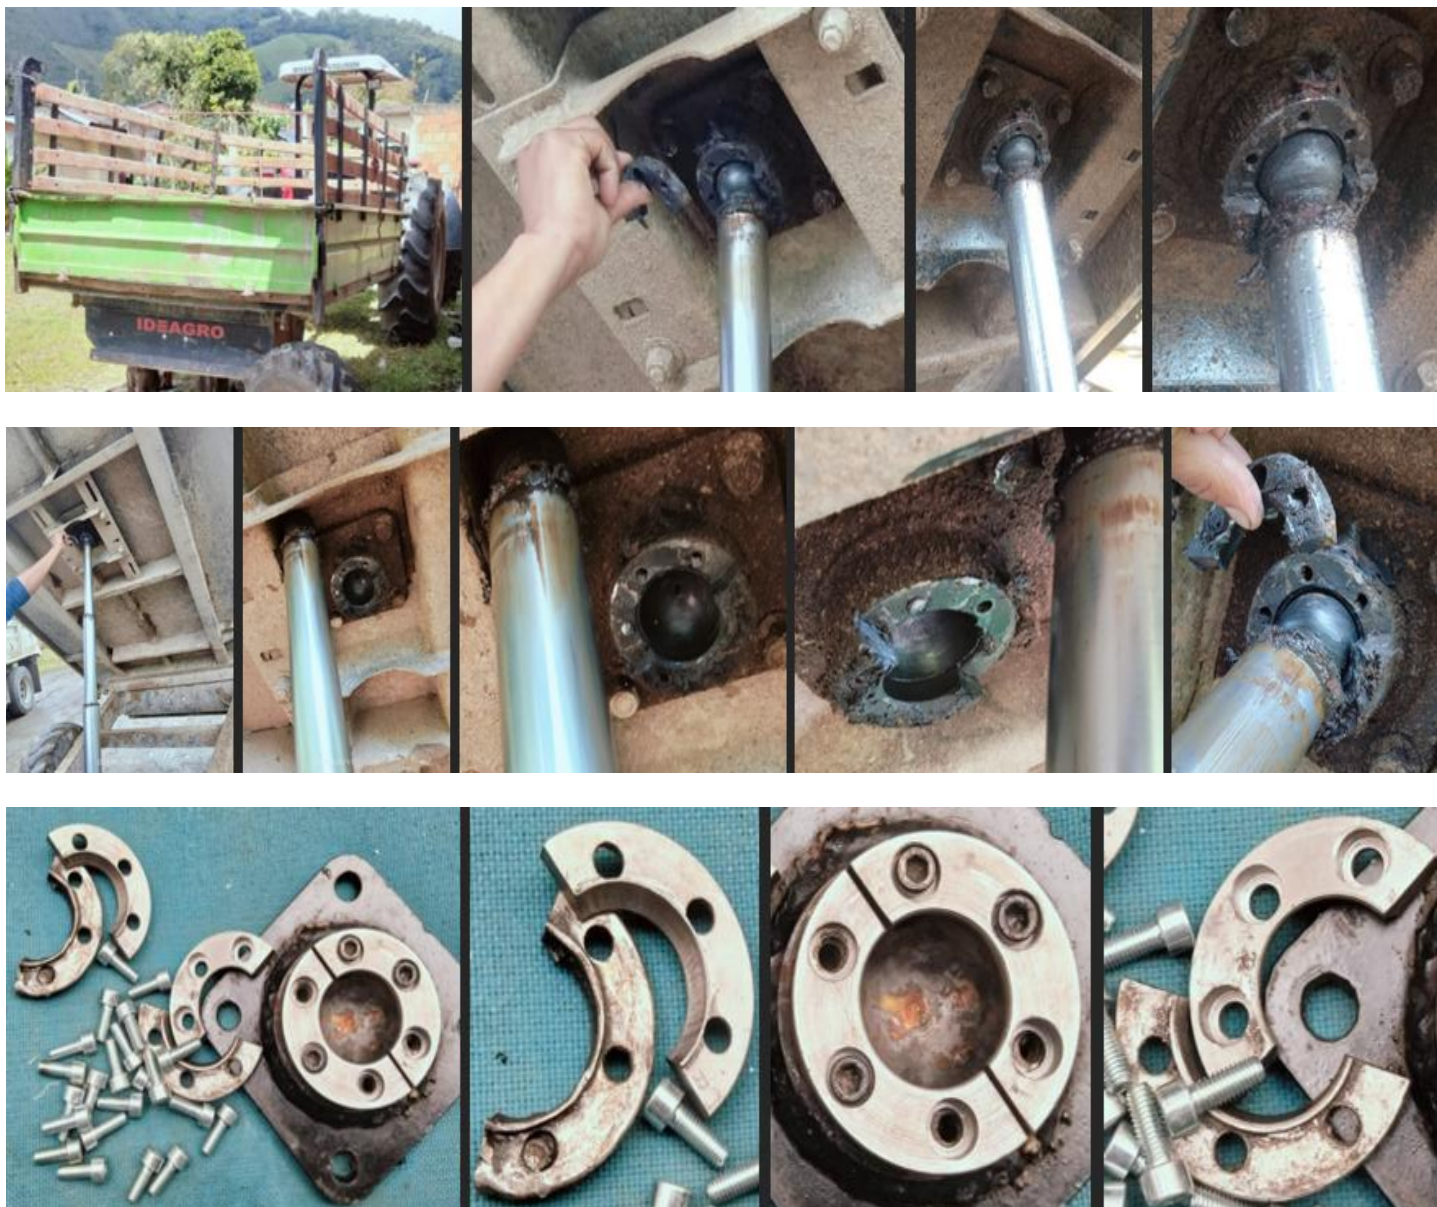
Se realiza el suministro de dos juegos de arandelas o soportes para anclaje del vástago de elevación se partieron, a solicitud del señor supervisor se envían a elaboración dos unidades las de las cuales una es instalada en el remolque y la otra queda a disposición del almacén del municipio.  
Ítems desarrollados de acuerdo con el contrato

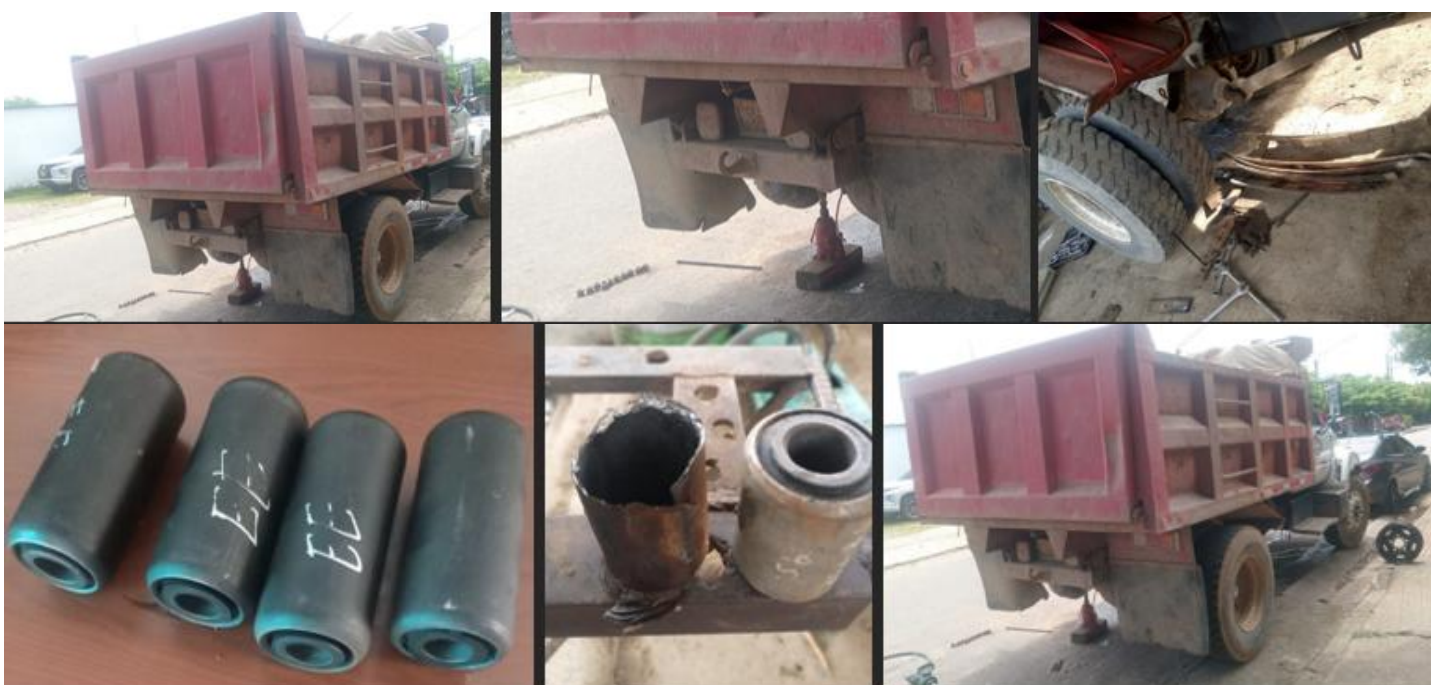
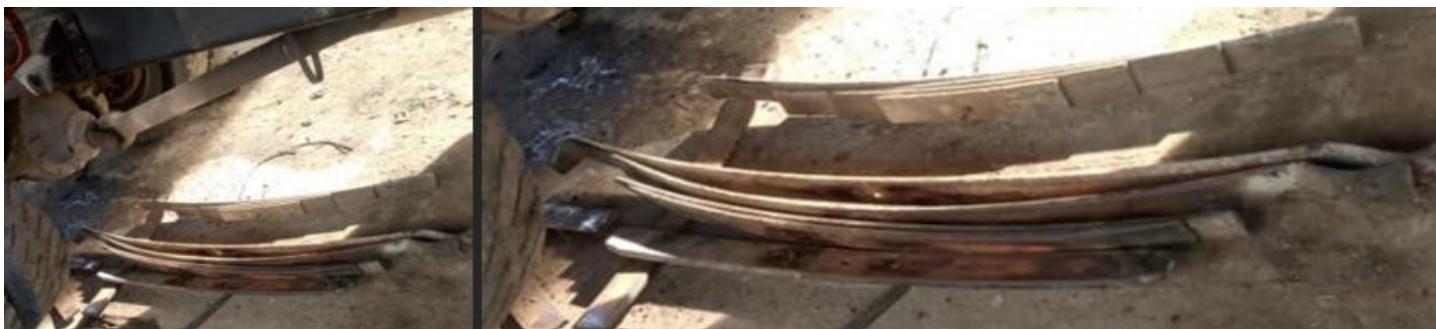
A solicitud del señor supervisor del contrato se realizó el suministro de cuatro bujes para los muelles traseros, correspondiente a dos juegos de bujes, además se realizó el suministro de la instalación de los bujes para lo cual se debió realizar el desmonte de los dos muelles traseros,

Los bujes fueron enviados al almacén del municipio de Pisba Boyacá, y a los días la volqueta viajó al municipio de Yopal en donde se realizó el desmonte de los dos muelles traseros y la instalación de los bujes, pero el mecánico no realizó la toma de la evidencia completa, sin embargo, el arreglo se realizó en presencia del señor conductor del vehículo.

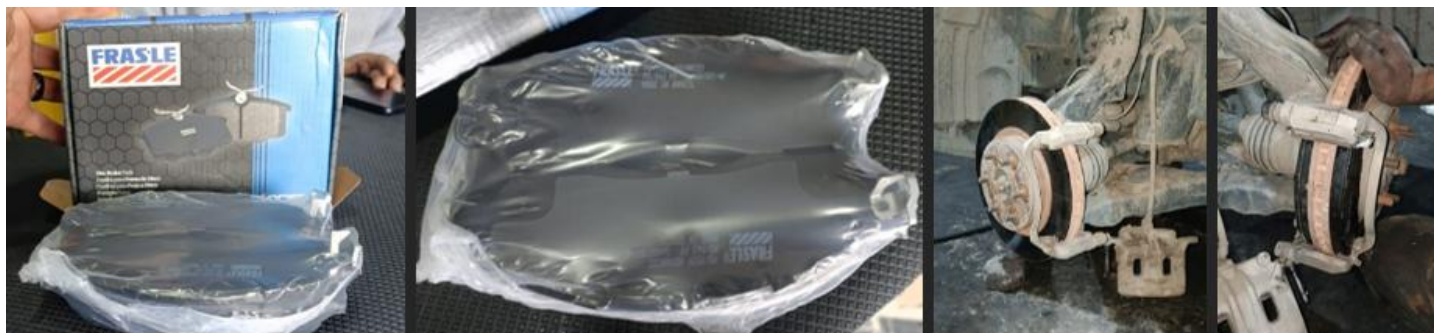
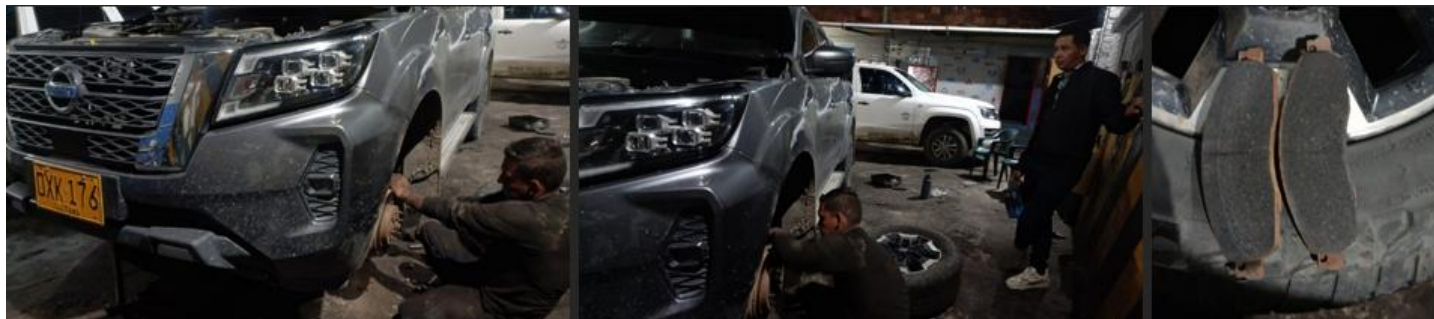
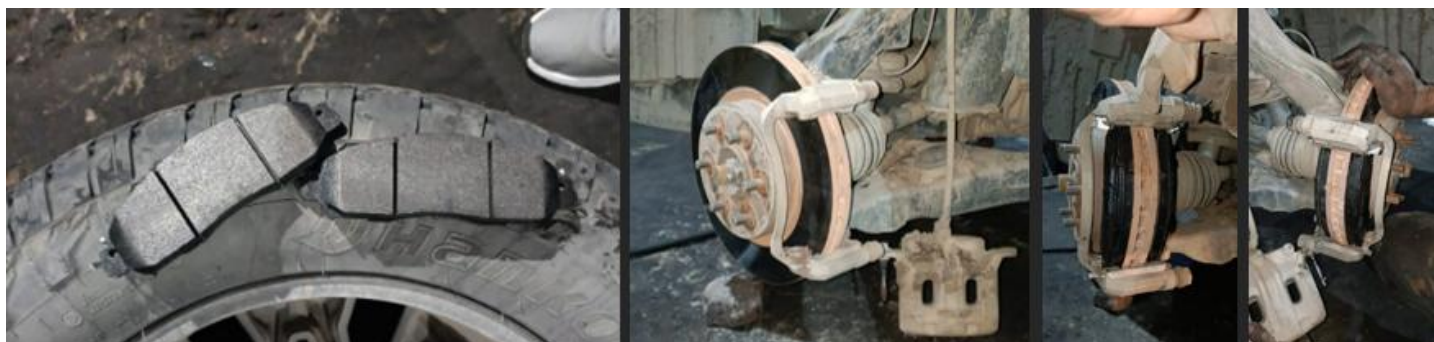
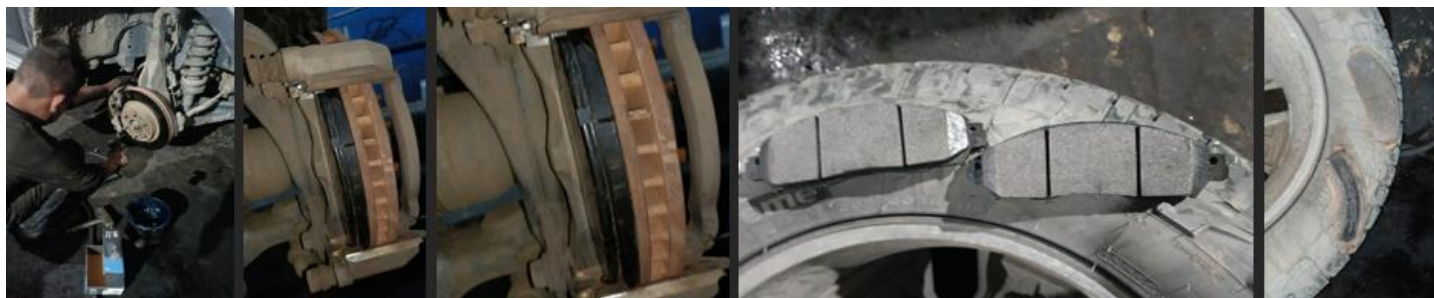
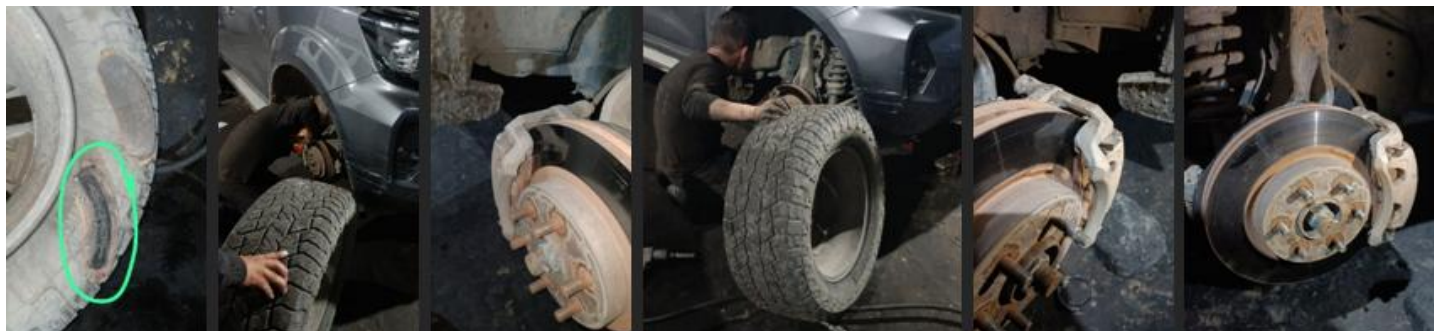
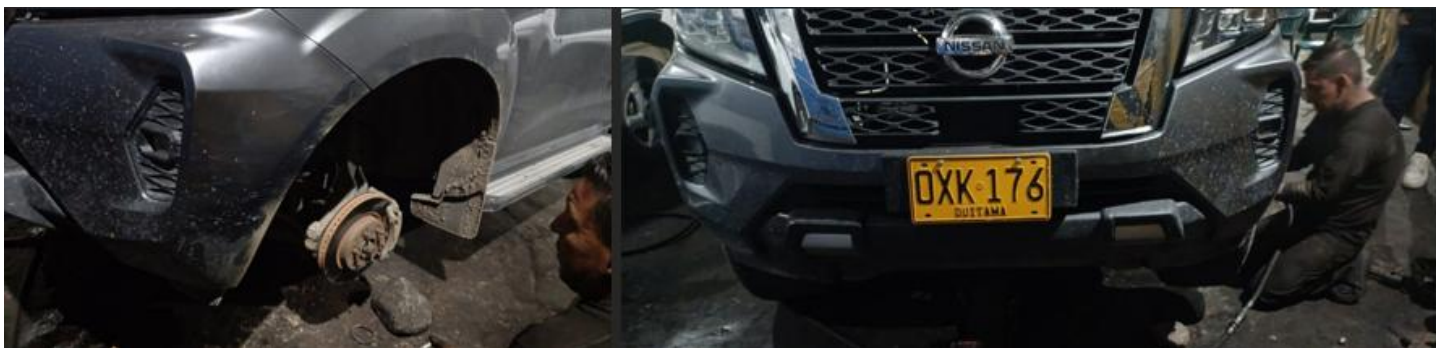
Se realiza desarme de las ruedas delanteras encontrando la necesidad de realizar suministro de las pastillas de freno delantero.

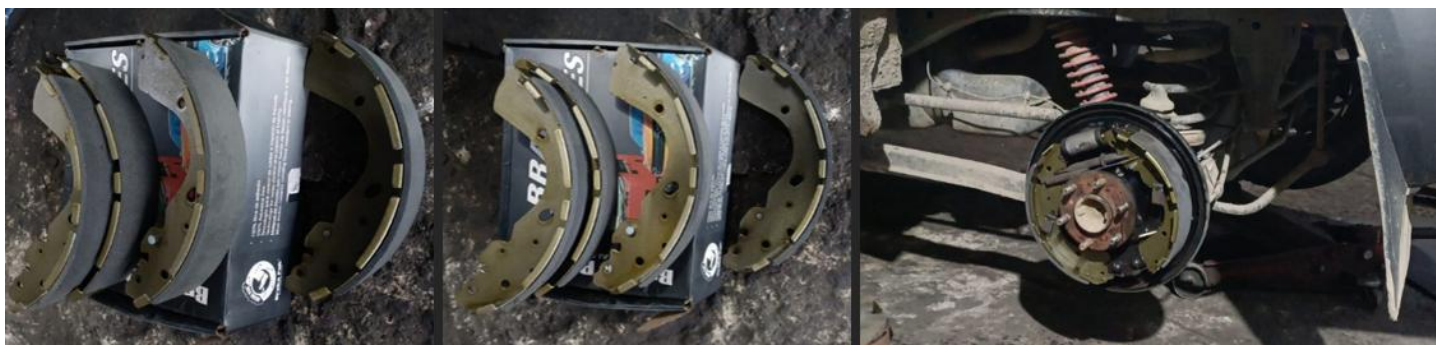
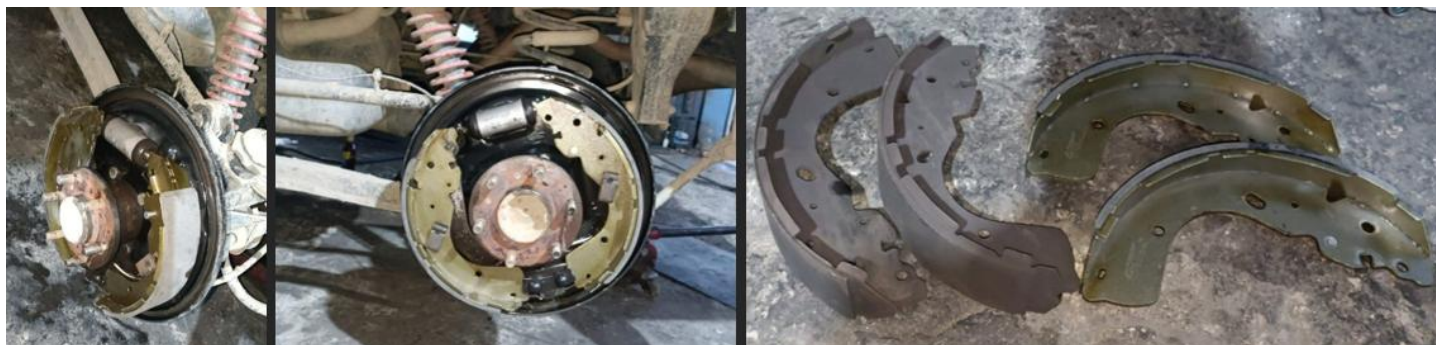
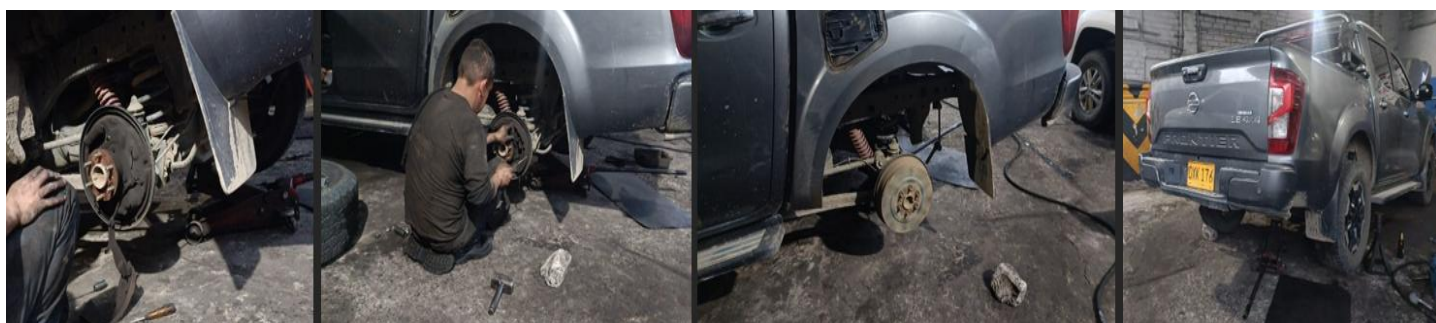
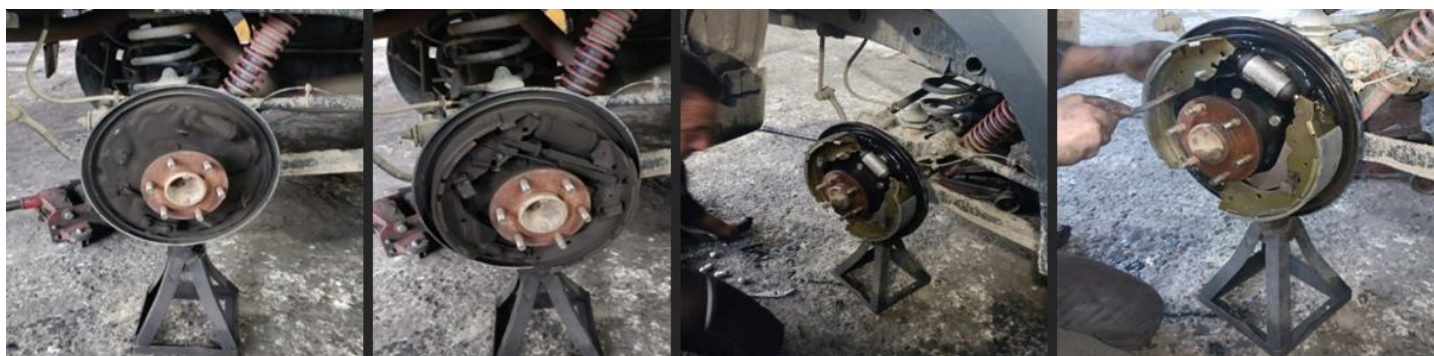
Se realizó la revisión suministro y mantenimiento de los frenos traseros, suministro de bandas y su correspondiente instalación.

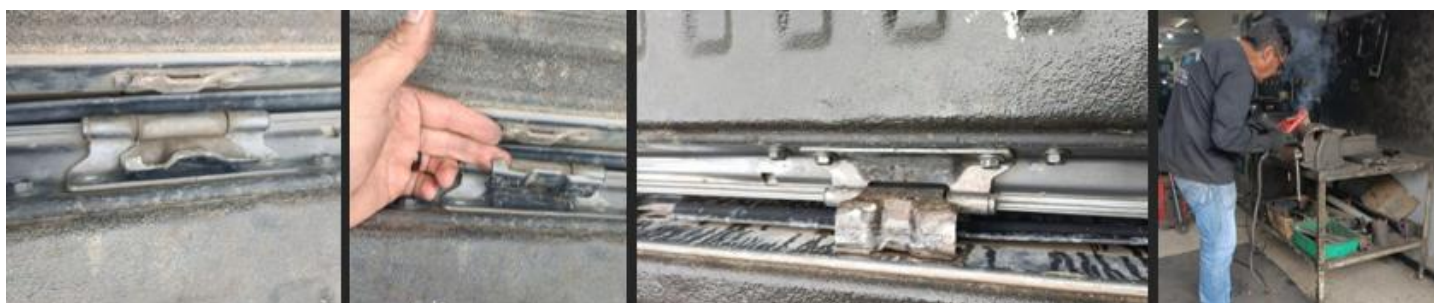
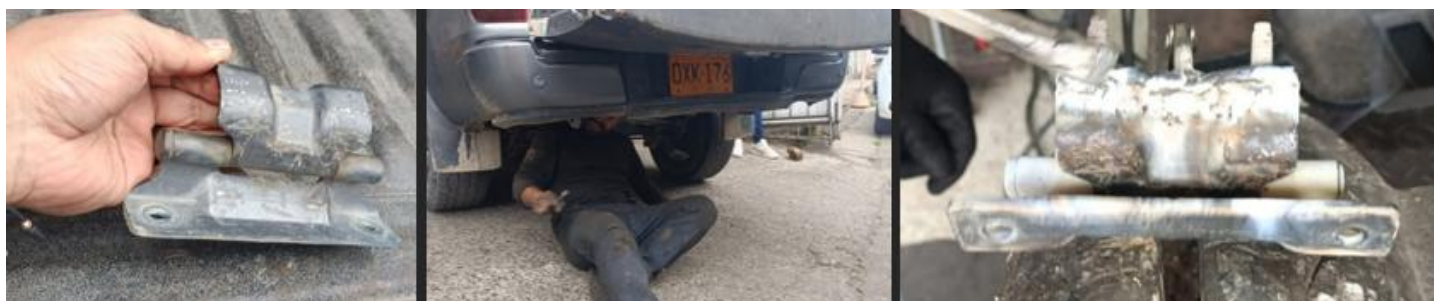
Al mismo tiempo que se recibió la camioneta para la revisión del sistema de frenos, se inspeccionó la compuerta y se solicitó la reparación de la chapa. Durante la revisión se evidenció que el daño no correspondía a la chapa, sino a la bisagra de la puerta, la cual se encontraba partida en dos. En consecuencia, se procedió a realizar la reparación de la bisagra, tal como se evidencia en las fotografías adjuntas.

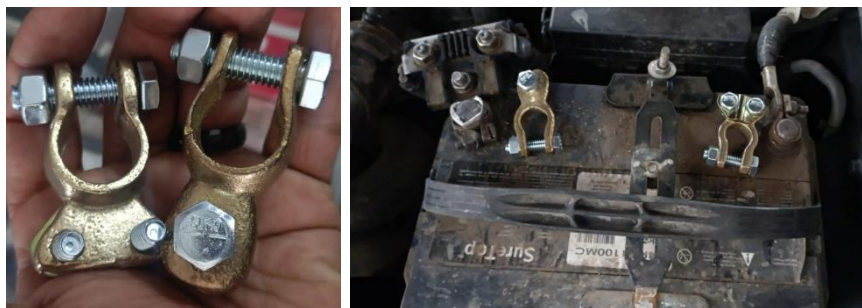
La camioneta estaba presentando problemas de encendido, una vez se revisa el vehículo se encuentra que los bornes están averiados y requieren reemplazo por unos nuevos.

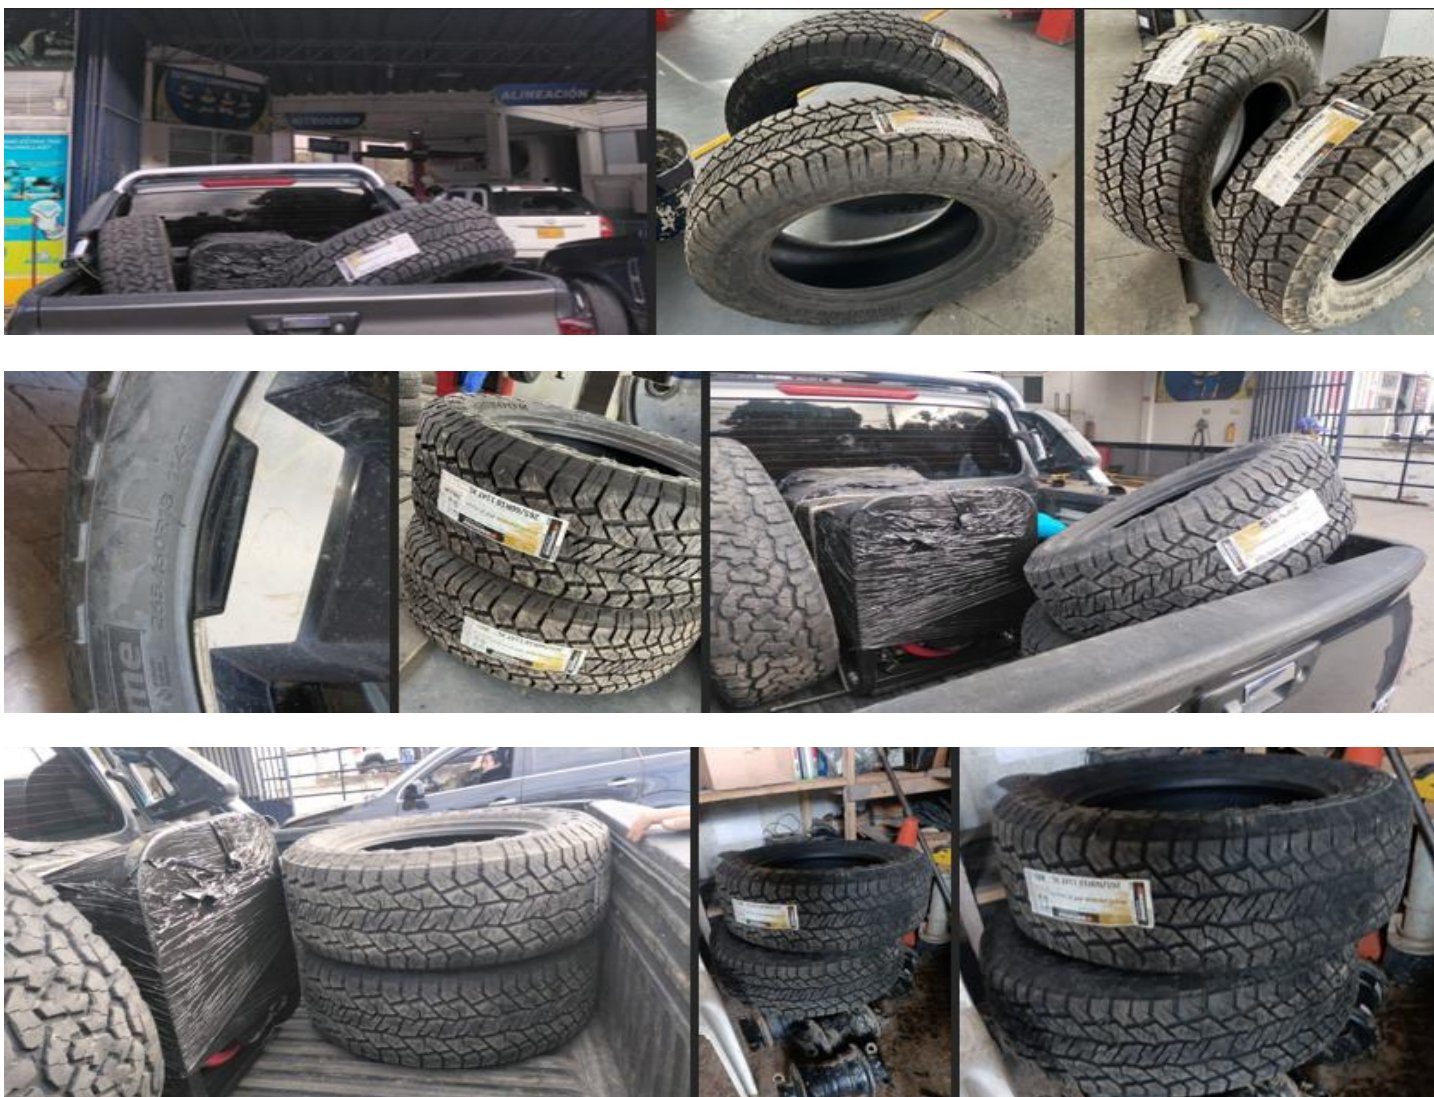
Se recibe llamada telefónica por parte del señor supervisor del contrato quien solicita se realice el suministro de cuatro llantas para el vehículo y, estas llantas fueron recogidas por la misma camioneta en la ciudad de Tunja y enviadas al almacén del municipio para tenerlas disponibles, debido a que las que están instaladas se han pinchado varias veces y están en un estado avanzado estado de desgaste.
