Señor:  
ALCALDÍA MUNICIPIO DE PISBA – BOYACÁ  
BOYACÁ

Asunto: PRIMER INFORME EJECUCIÓN DEL CONTRATO SASI-MP-003-2026

OBJETO: MANTENIMIENTO PREVENTIVO Y CORRECTIVO, PARA LOS VEHÍCULOS Y MAQUINARIA DE PROPIEDAD DEL MUNICIPIO DE PISBA, BOYACÁ.

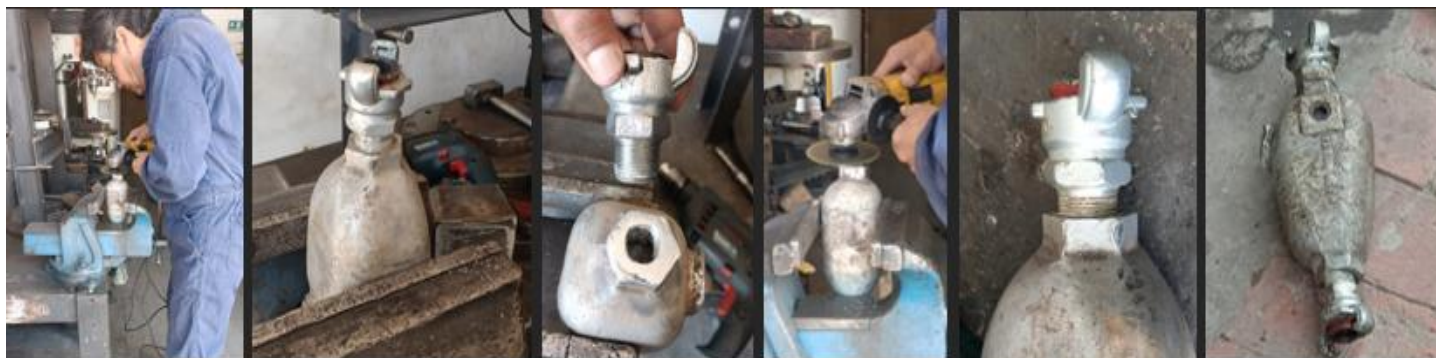
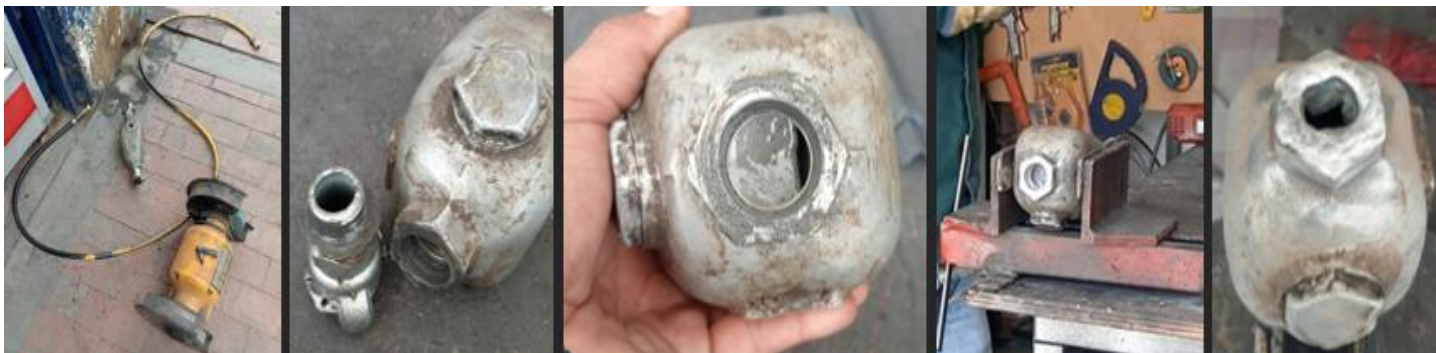
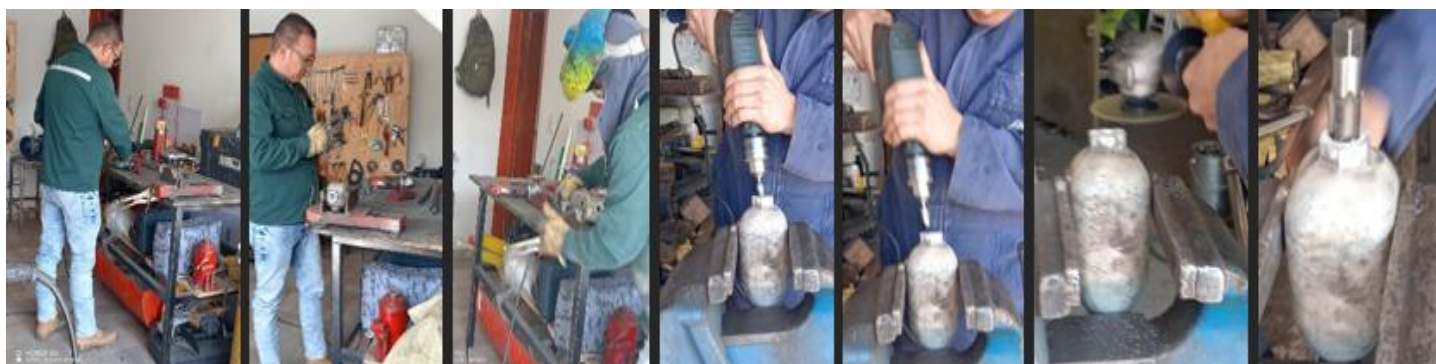
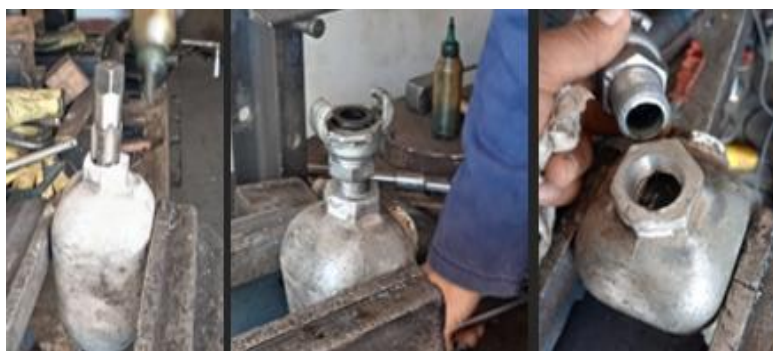
| ITEMS | VEHICULO | TIPO | DESCRIPCIÓN | UNIDAD | CANTIDAD |
|---|---|---|---|---|---|
| 784 | HERRAMIENTA | SERVICIOS | SERVICIO ARREGLO TALADRO RECONSTRUCCION EN SOLDADURA INCLUYE MATERIALES | UNIDAD | 1 |

El taladro tenía averiado el case de los acoples razón por la cual fue necesario realizar la reconstrucción de la pieza para que este quedara nuevamente en funcionamiento.
