**DESARROLLO Y CONCLUSIONES DE LA REUNIÓN:**

| <b>DESCRIPCION ACTIVIDAD:</b> Verificar en campo la afectación presentada por hundimiento de la vía La Victoria, a la altura del Parque Gaitán Cortés, frente a la Carrera 4 Este No. 31A-41 Sur, sector Columnas, con el fin de identificar las condiciones del punto, determinar las entidades competentes para su atención y definir las acciones preventivas y de seguimiento necesarias para mitigar los riesgos asociados a la afectación de la infraestructura vial y al aparente proceso de socavación relacionado con la red de alcantarillado. | |

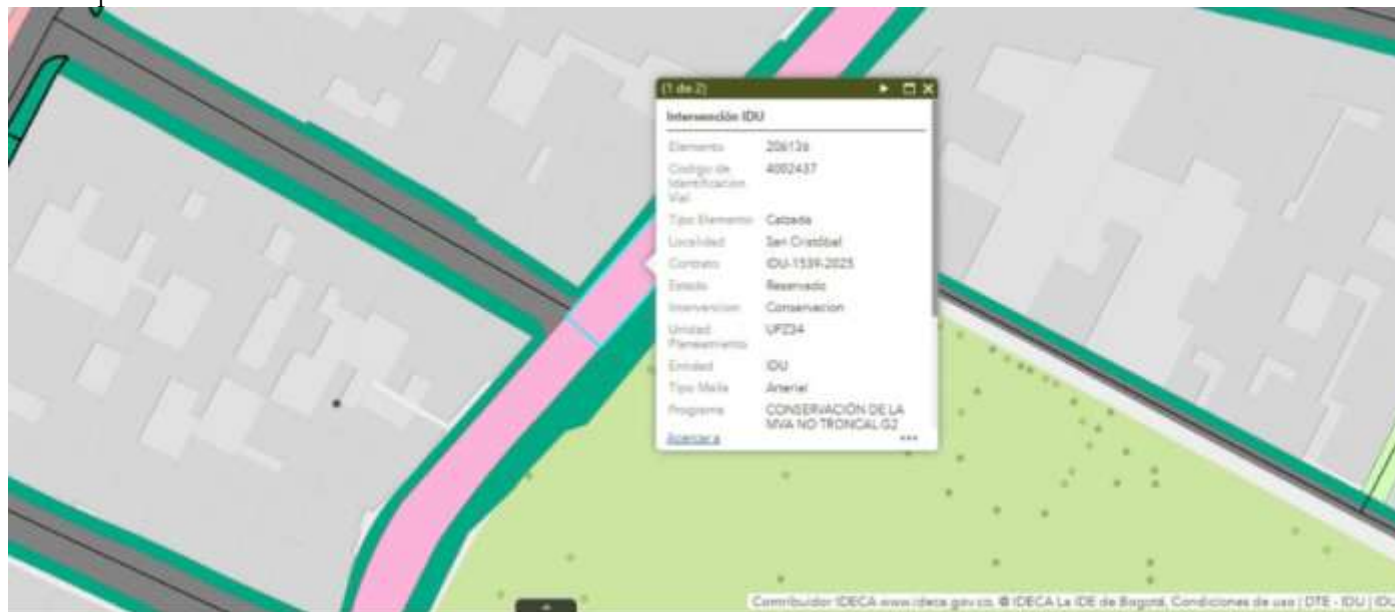
| <p>Siendo las <b>13:00 horas del 01 de junio de 2026</b>, se realizó visita técnica de verificación al punto de afectación por hundimiento de la vía La Victoria, ubicado a la altura del Parque Gaitán Cortés, frente a la dirección Carrera 4 Este No. 31A-41 Sur, sector Columnas, con el fin de identificar las condiciones del punto y determinar las acciones y entidades competentes para su atención.</p> <p>Durante la inspección se evidenció la presencia de un hundimiento sobre la calzada, observándose adicionalmente una aparente socavación asociada a la infraestructura de alcantarillado localizada en las inmediaciones del punto afectado.</p> <p>Posteriormente, se efectuó la consulta en el Sistema de Información Geográfica para la Infraestructura y Desarrollo Urbano (SIGIDU), verificando que el segmento vial identificado con el No. 4002437 corresponde a la competencia del Instituto de Desarrollo Urbano (IDU).</p> <p>En virtud de lo anterior, se concluye la necesidad de poner en conocimiento la situación al Instituto de Desarrollo Urbano (IDU) y a la Empresa de Acueducto y Alcantarillado de Bogotá (EAAB), con el fin de que adelanten las evaluaciones técnicas pertinentes y ejecuten las acciones que correspondan dentro del marco de sus competencias.</p> | |

Como medida preventiva inmediata, la Profesional de Apoyo a la Gestión del Riesgo (PYAR) de la Alcaldía Local de San Cristóbal realizó el cerramiento del área afectada mediante cinta perimetral, con el propósito de delimitar la zona de riesgo y advertir a conductores y peatones sobre la presencia del hundimiento, contribuyendo así a la prevención de incidentes.
