**MANTENIMIENTO GENERAL DE JARDINERAS UBICADAS EN EL ACCESO  
DE LA CALLE 13, CALLE 15 Y SAN JOSE DE LA SEDE CENTRAL DE LA  
ETITC.**

**MEMORIA TÉCNICA**

**ESCUELA TECNOLÓGICA INSTITUTO TÉCNICO CENTRAL**

12 agosto 2024

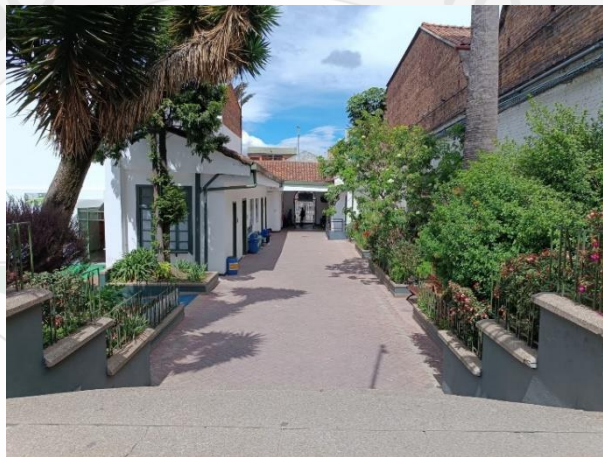
**Figura 18.** Aspecto general de las jardineras a intervenir acceso calle 13

Las jardineras del acceso principal de la calle 13 (**Figura 18**) son tres (3), las cuales cuentan con un área aproximada de 102 m<sup>2</sup>, un perímetro de 74.5 m aproximadamente y una altura de 0.37 m. Sus muros son en mampostería de ladrillo macizo rustico (Tolete), recubrimiento en mortero de arena y cemento con capa de pintura verde (Cactus Silvestre) código pantone Pintuco NE 149-A según estudio de Calas estratigráficas, cuentan con guarda escoba en gravilla fina lavada de 2mm con una altura de 11 cm y un espesor de 1 cm, en la parte superior como remate tiene un bordillo en gravilla fina lavada de 7 cm alto 16 cm de ancho y un espesor de 1 cm.

Las jardineras presentan fracturas de los muros debido al empuje lateral que están generando los arbustos y palmas de gran porte que se encuentran sembradas en estos espacios excediendo su capacidad (**Figura 20**), por lo que se hace necesario realizar un proceso de tratamiento integral de arbustos y palmas que ya fue aprobado por la entidad de control encargada junto a la re conformación del sustrato, proceso que se busca realizar al momento que se cuente con los permisos de intervención de las jardineras como elemento arquitectónico de la edificación que cuenta con declaratoria como Bien de Interés Cultural Nacional, trabajos que consisten en realizar el desmonte pieza por pieza de las secciones de muro fracturadas para realizar la reconstrucción de las mismas y cambio de las que sea necesario bajo los mismos parámetros en que fueron desmontadas conservando su valor arquitectónico constructivo.

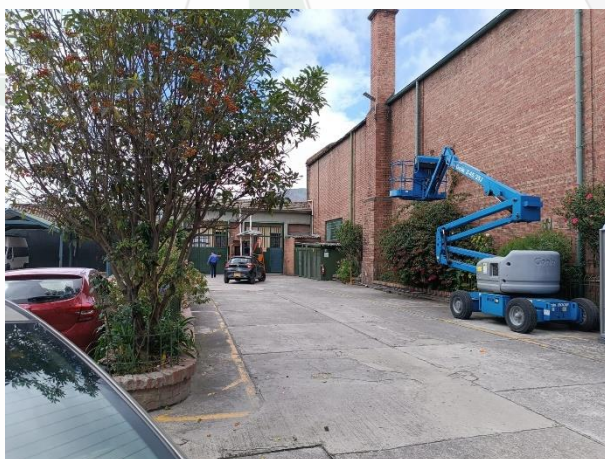
**Figura 22.** Aspecto general de las jardineras acceso vehicular calle 15.

Las jardineras del acceso vehicular de la calle 15 (**Figura 22**) son dos (2), las cuales cuentan con un área aproximada de 48 m<sup>2</sup>, un perímetro de 66.45 m aproximadamente y una altura de 0.35 m. Cada una de estas dos jardineras cuenta con diferente tipo de acabado en el primer caso de la que se ubica al costado occidental sus muros son en mampostería de ladrillo prensado a la vista, sin recubrimiento y con mortero de pega revocado a ras de ladrillo, cuentan con bordillo en ladrillo de iguales características, el mortero de pega es de 12 mm en promedio, esta jardinera actualmente presenta fracturas, pérdida completa y parcial de elementos, afectaciones que son producto del propio uso de la jardinera, y de los usos de sus espacios aledaños como es el parqueadero de la institución.

La segunda de las jardineras se ubica al costado oriental del acceso vehicular de la calle 15, tiene una altura de 35 cm, está construida en ladrillo prensado a la vista con una pega de 20 mm en promedio y el revoque se realizó a una profundidad de 10 mm en promedio, esta presenta deterioro producto de su antigüedad, el uso como parqueadero que se da a su alrededor y la presencia de árboles de gran tamaño que excedieron su capacidad generando fracturas, desaplomo de secciones de los muros, pérdida total y parcial de elementos, (**Figura 23**).

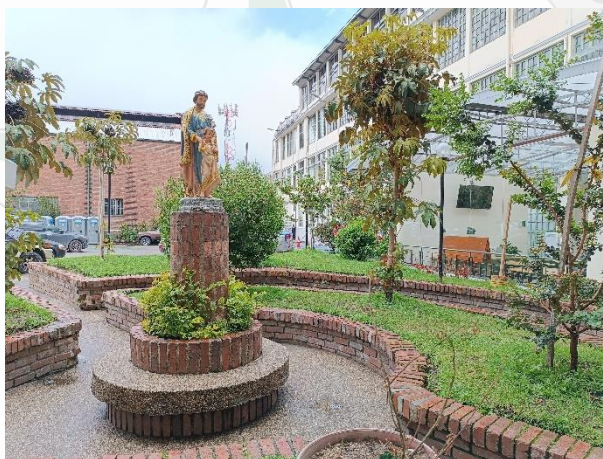
**Figura 26.** Aspecto general de las jardineras espacio de San José.

Las jardineras del espacio donde se ubica la imagen de San José (**Figura 26**) son cuatro (4), estas cuentan con un área aproximada de 109 m<sup>2</sup>, un perímetro de 91 m aproximadamente y tienen una altura que varía de una jardinera a otra y oscila entre 48, 44, y 60 cm. Sus muros de igual manera tienen dos tipos de acabado final donde 3 de ellas son en mampostería de ladrillo prensado a la vista con dilatación de 15mm en promedio y profundidad de 10 mm, la 4 jardinera en aproximadamente el 70% de su totalidad es acabado en ladrillo a la vista como las tres primeras y el restante 30% es muro en ladrillo macizo y recubrimiento en friso de mortero con pintura de esmalte color verde.

Actualmente estas cuatro jardineras presentan deterioros propios de su antigüedad, uso y la presencia de árboles que excedieron su capacidad años atrás (**Figura 27**), afectaciones que se ven reflejadas en la falta y el deterioro de piezas producto de la pérdida de adherencia del mortero de pega entre ellas, en algunos casos por la erosión de este mortero producto de las condiciones climáticas lo que facilita que estas se suelten y pierdan o fracturen en otros casos, otra de las afectaciones que presentan son la fracturación de muros y el desaplomo de estos debido al empuje lateral que en su momento fue causado por la presencia de árboles de gran envergadura que excedían la capacidad de las jardineras, árboles que fueron retirados a principios de 2023 con los
