| <p><b>CONTRATO No. 1928 DE 2024</b></p> <p>ADMINISTRACIÓN VIAL DE LAS CARRETERAS NACIONALES A CARGO DE LA DIRECCIÓN TERRITORIAL CAUCA, GRUPO AMV 2 LOTE 1</p> | <p><b>CONSORCIO<br/>INGEVIAL IE</b></p> |

**CIE-362-2024**

**Asunto:** Informe mensual de actividades correspondientes al periodo del 01 al 31 de diciembre del 2025, en las carreteras a cargo de la Administración Vial No. 2 Territorial Cauca.

**CARRETERA 2001: MUNCHIQUE – EL TABLÓN – POPAYÁN, Sector: Munchique – El Tablón – Popayán PR 00+0000 a PR 58+0050.**

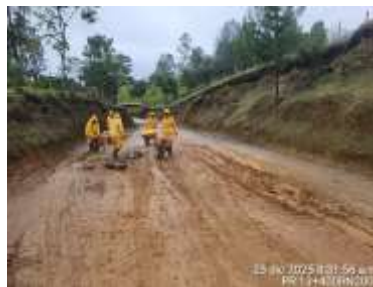
DURANTE  
PR13+0400 Bacheo en afirmado

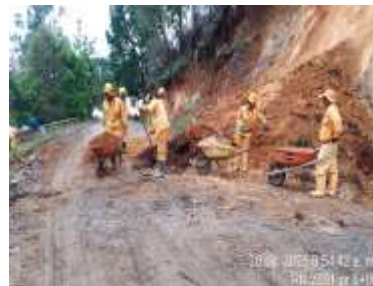
DURANTE  
PR06+0400 Despeje de derrumbe

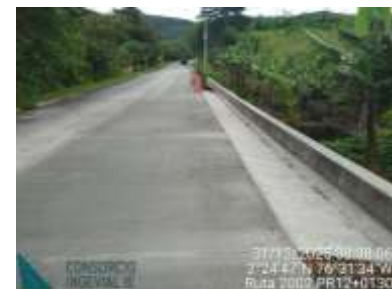
PR12+0130 al PR12+0190, losas  
del carril derecho.

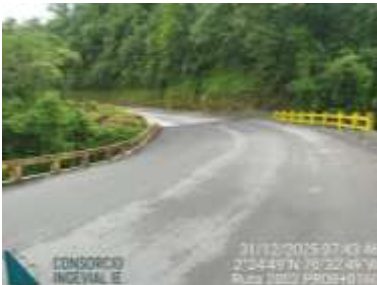
PR08+0160 al PR08+0230, sobre la losa del puente

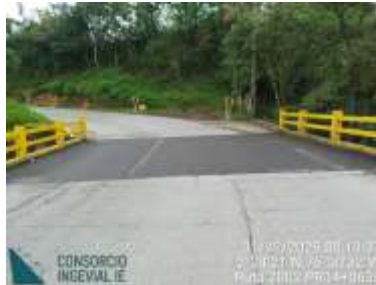
PR14+0637 al PR14+0647, sobre la losa del pontón.

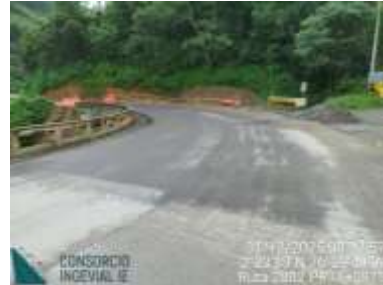
PR17+0875 al PR17+0910, sobre la losa del pontón.

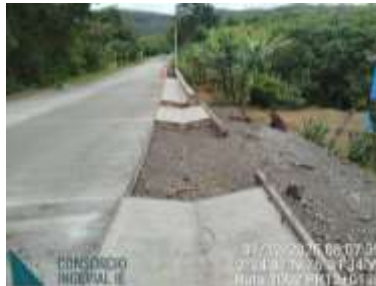
PR12+0140 al PR12+0155, cuneta del carril derecho.

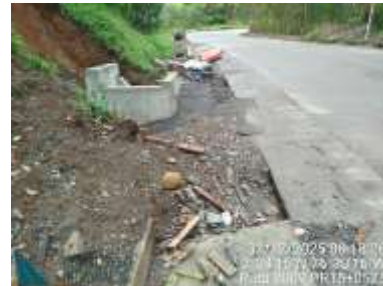
PR15+0540 al PR15+0575, cuneta del carril derecho.

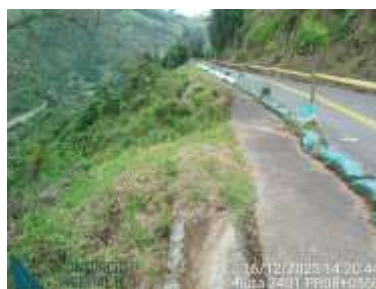
Existen pérdidas parciales de banca en los sitios como el PR04+0790, PR08+0550 y PR08+0687. Estos daños, requieren atención prioritaria, para evitar afectaciones severas que comprometan la transitabilidad.

PR08+0550 pérdida parcial de banca. Deslizamiento rotacional, talud inferior inestable.
