INFORME MENSUAL DE INTERVENTORÍA No. 10

PERIODO: 01 de julio – 31 de julio 2026

Contrato de interventoría No. 3301 del 23 de septiembre de 2025

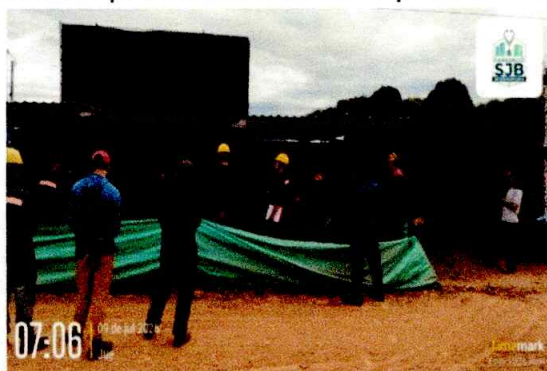
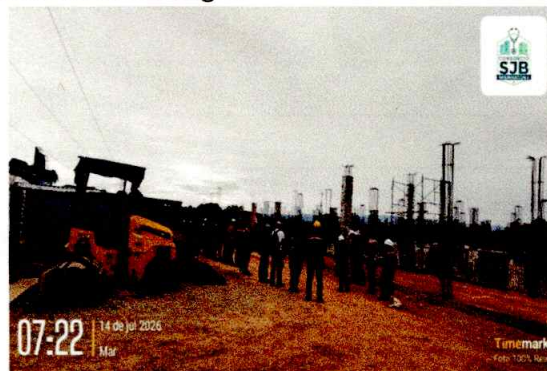
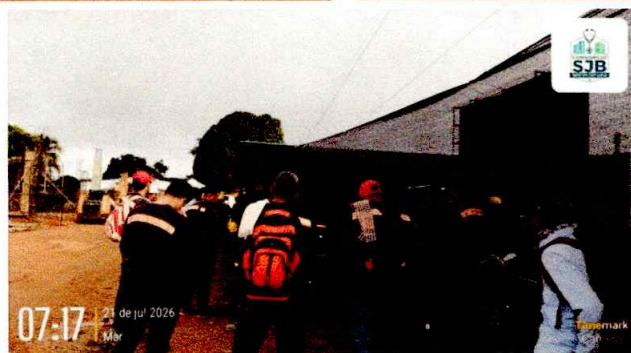
La Interventoría realizó seguimiento y control al cumplimiento de las charlas de seguridad previas al inicio de la jornada laboral, verificando que estas fueran impartidas antes de la ejecución de actividades clasificadas como de alto riesgo. Durante la inspección se evidenció la socialización de temas relacionados con trabajo en alturas, uso adecuado de los elementos de protección personal (EPP), armada de andamios, actividades de excavación, identificación de peligros, valoración de riesgos y aplicación de medidas de prevención y control propias de cada labor.

Ilustración 36 Charlas de seguridad en obra. Fuente: elaboración propia

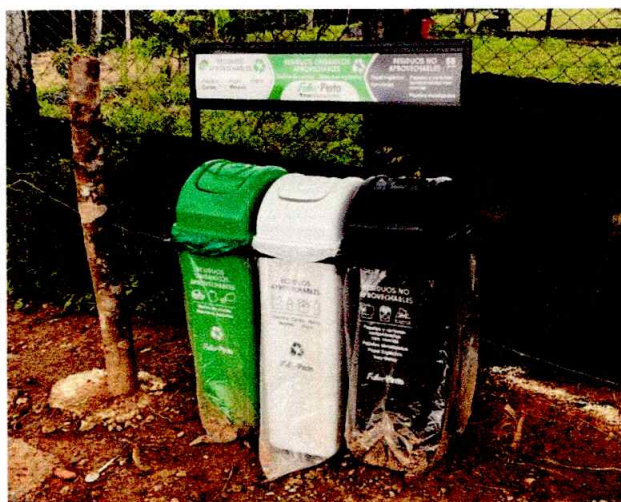
Ilustración 50 Punto ecológico

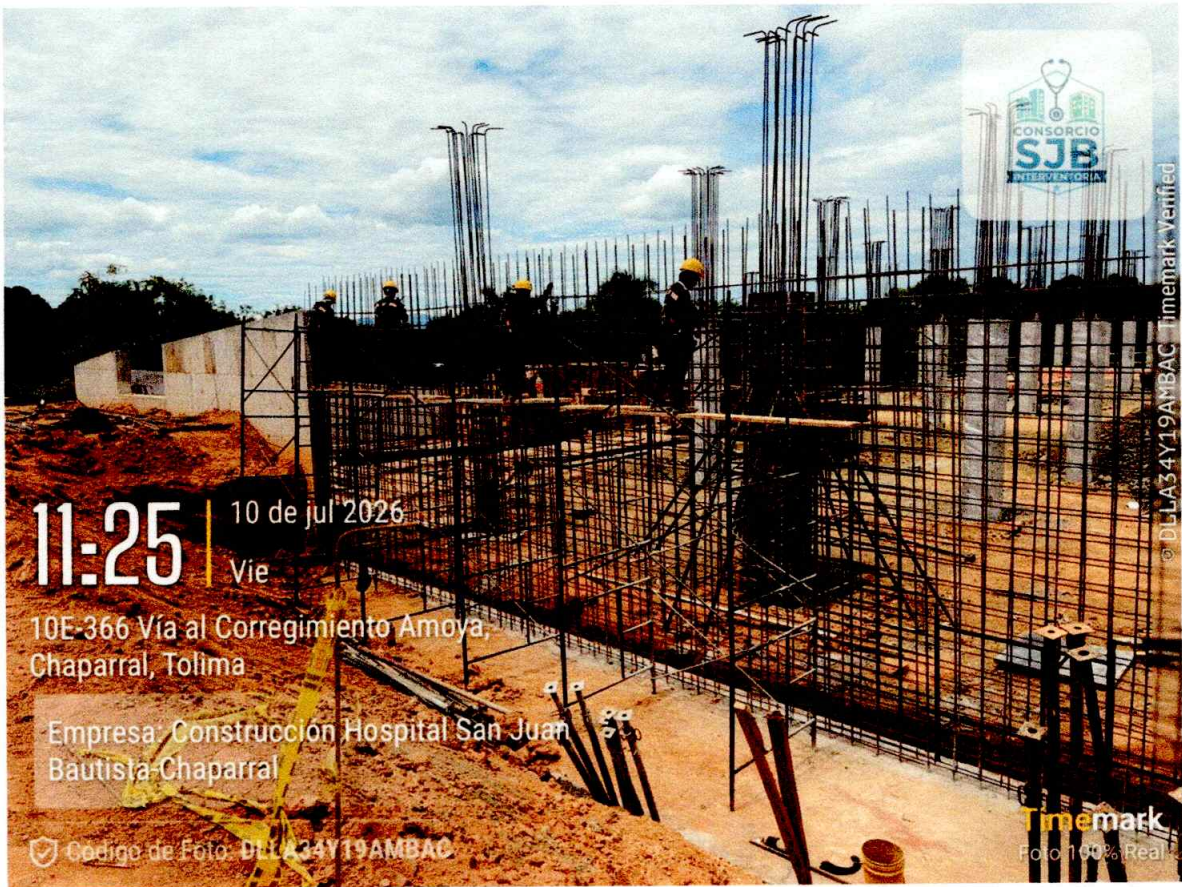
| ITEM | ACTIVIDAD | FOTOGRAFIAS |
|---|---|---|
| | ACERO DE REFUERZO | <div><p>11:25 10 de jul 2026<br/>Vie<br/>10E-366 Vía al Corregimiento Amoya,<br/>Chaparral, Tolima<br/>Empresa: Construcción Hospital San Juan<br/>Bautista-Chaparral<br/>Código de Foto: DLA34Y19AMBAC<br/>TimeMark Foto 100% Real</p></div> |
