| <br>Alcaldía de Bucaramanga | <b>INFORME VISITA DE CAMPO<br/>VERIFICACIÓN DE DISEÑO</b> | Código: F-GDI-5100-238,37-002 |

| <b>NOMBRE DEL PROYECTO:</b> | CONSTRUCCIÓN DE PUENTES<br>PEATONALES Y MANTENIMIENTO DE<br>PUENTES VEHICULARES Y PEATONALES<br>EN EL MUNICIPIO DE BUCARAMANGA |
| <b>OBJETIVO GENERAL:</b> | Realizar visita de inspección visual al puente<br>peatonal ubicado en Vía B/manga – Cúcuta,<br>sector barrio Morrórico, para la revisión y<br>estado actual de la infraestructura y acabados;<br>información requerida para el inventario de<br>puentes del municipio de Bucaramanga. |

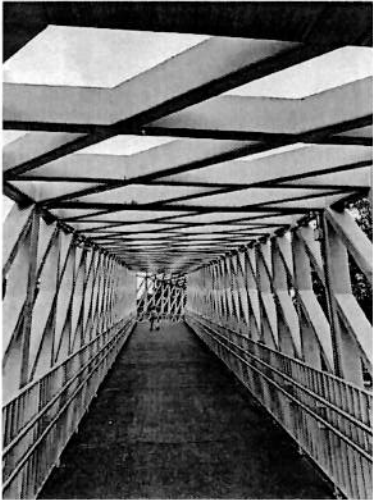
| REGISTRO FOTOGRÁFICO | |
|---|---|
| | <p><i>Aspecto al interior del puente que esta conformado por sistemas de cerchas metálicas que conforman el Cajón</i></p> |

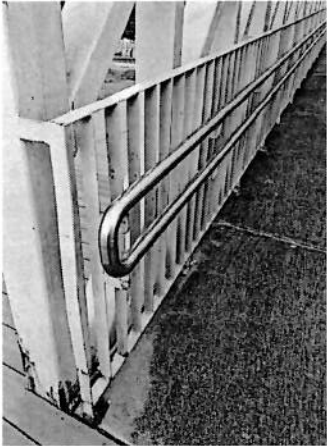
| | <p><i>Sistema de barandas conformadas por<br/>platinas metálicas de 2" por ½" y a<br/>cuya estructura se ancla el<br/>pasamano en acero inoxidable.</i></p> |

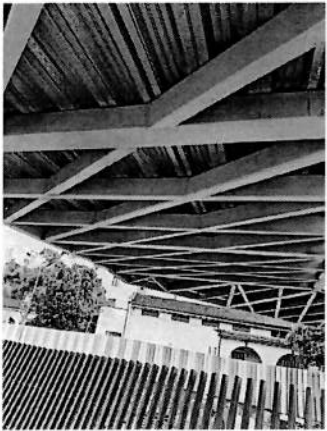
| | <p><i>Aspecto al inferior del puente donde se<br/>aprecia que la losa de concreto para<br/>transito ha sido fundida en sistema<br/>metaldeck.</i></p> |

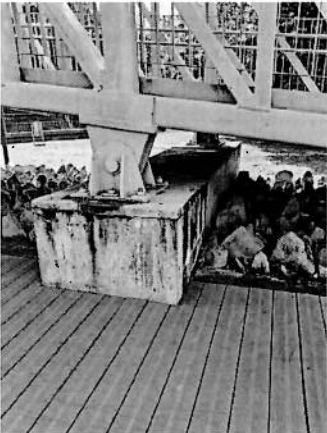
| | <p><i>Soporte del puente sobre el costado<br/>del Mesón de los Búcaros</i></p> |

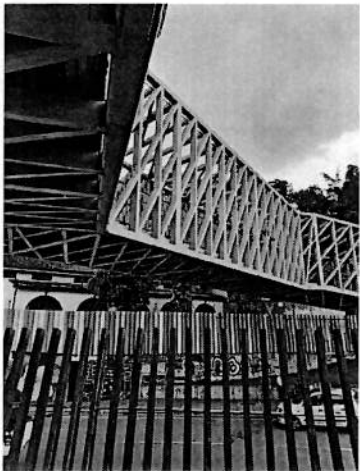
| | <i>Línea geométrica del puente al atravesar la vía sobre el intercambiador</i> |

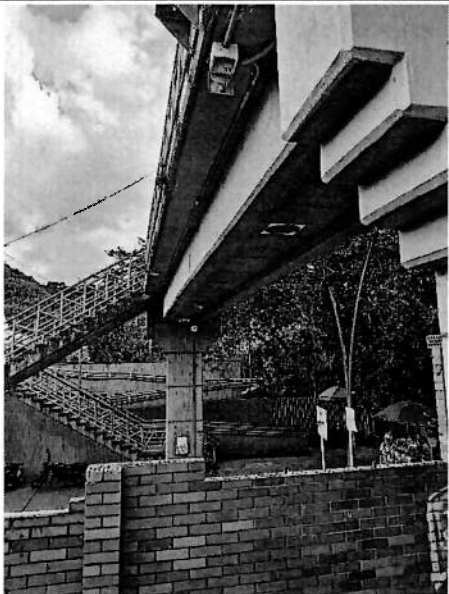
| REGISTRO FOTOGRÁFICO | |
|---|---|
| | <i>Aspecto general del puente en concreto reforzado soportado por pilares.</i> |

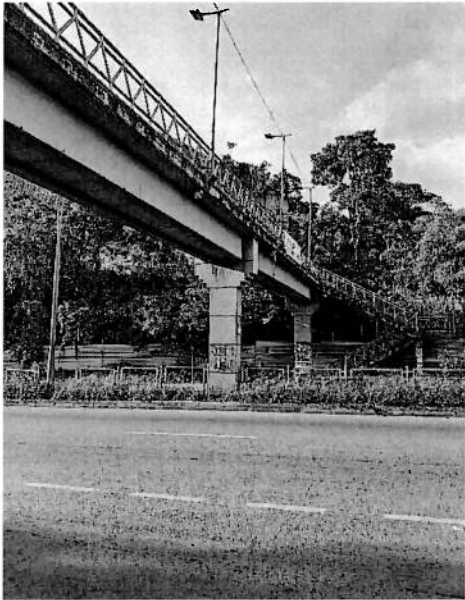
*Aspecto general del puente representado por pilares en concreto reforzado como soporte para sostenimiento de vigas que conforman el área de tránsito del usuario y protegido a través de barandas metálicas en tubería de 3 y 2 2/2"*

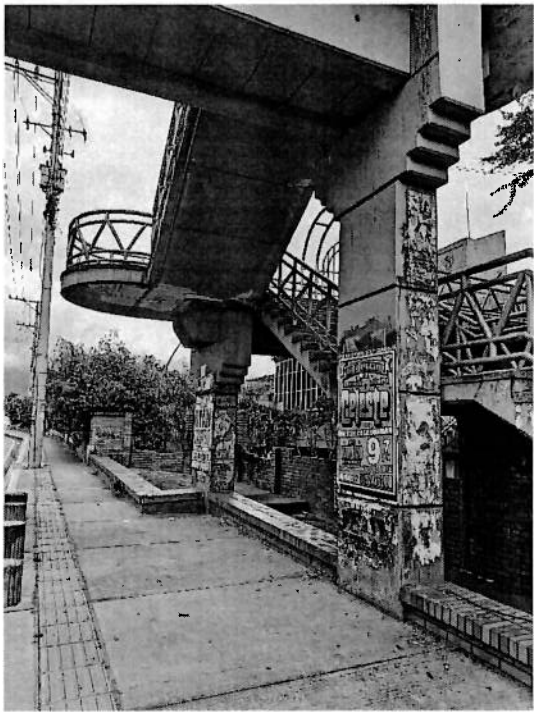
*Sistema de acceso desde el costado sur a través de escaleras*

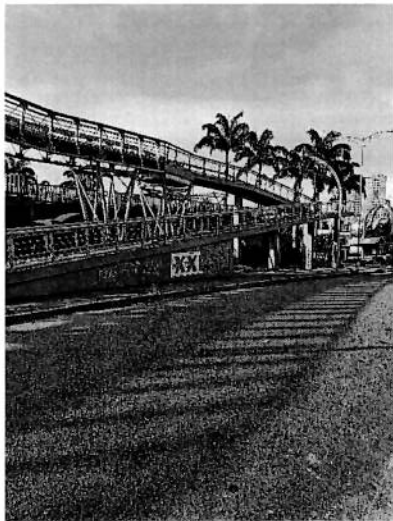
*Sistema de acceso del costado occidental en rampas sobre estructura de concreto que soporta placa fundida en metaldeck que igualmente esta soportada por pilares.*

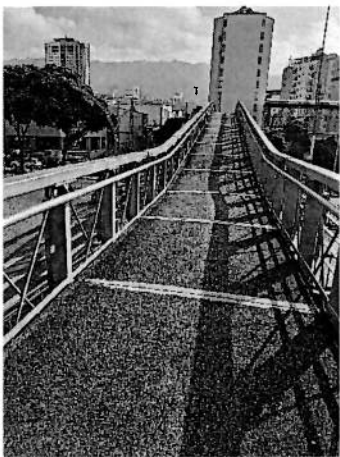
| | <p><i>Losa principal en concreto soportado por cerchas longitudinales y a cuya estructura se soporta el sistema de baranda.</i></p> |

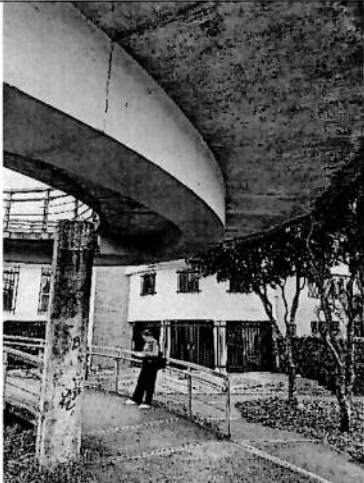
| | <p><i>Acceso del costado oriental en rampa tipo espiral soportado por una viga ppal tipo avión.</i></p> |

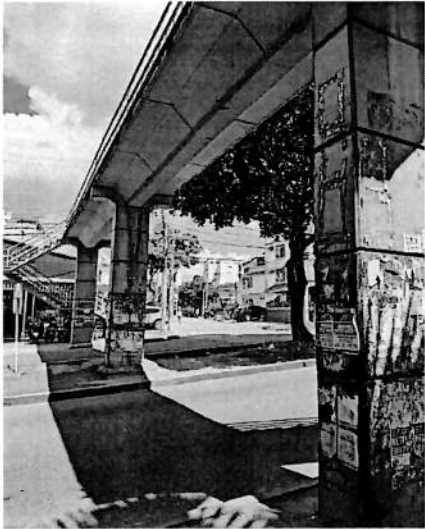
Aspecto general del puente en concreto reforzado soportado por 3 pilares.

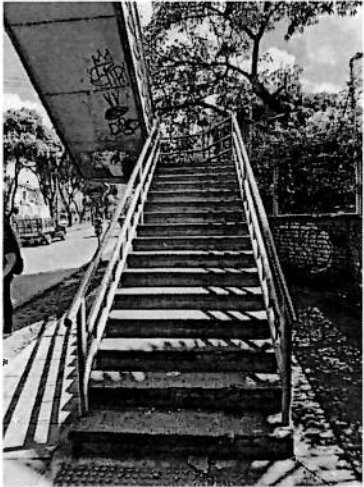
| | <p><i>Sistema de acceso al puente a través de escaleras desde el costado sur en 2 tramos con descanso</i></p> |

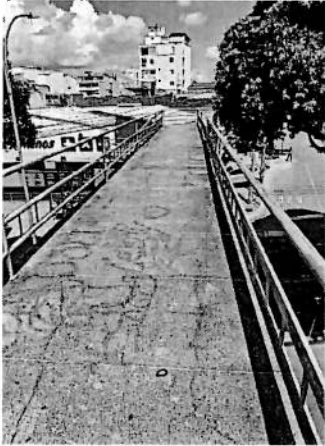
| | <p><i>Losa principal del puente en estado normal y protección del usuario a través de barandas metálicas.</i></p> |

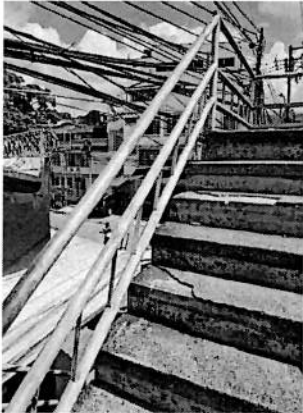
| | <p><i>Sistema de acceso desde el costado norte a través de escaleras</i></p> |

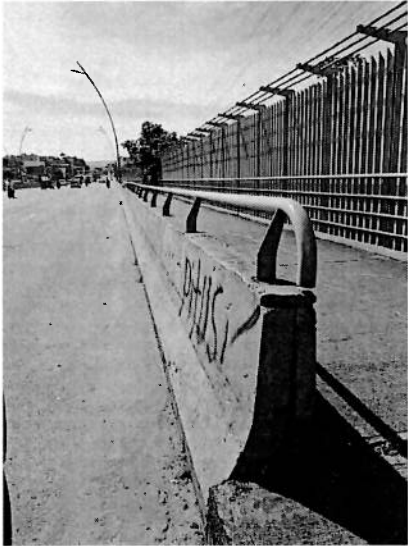
| | <p><i>Sistema de aislamiento de la zona peatonal del puente de la vía de tránsito conformado por barandas de concreto y pasamanos en tubería metálica.</i></p> |
