**REPÚBLICA DE COLOMBIA  
INSTITUTO NACIONAL DE VÍAS**

## **CONTRATO No. 1071-2022**

INTERVENTORÍA PARA LA ATENCIÓN DE VÍAS REGIONALES EN EL DEPARTAMENTO DE CALDAS Y RISARALDA CON OBRAS DE MEJORAMIENTO EN EL MARCO DEL PROGRAMA DE OBRA PÚBLICA "VÍAS PARA LA CONEXIÓN DE TERRITORIOS, EL CRECIMIENTO SOSTENIBLE Y LA REACTIVACIÓN 2.0

## **INFORME MENSUAL DE INTERVENTORÍA No.31**

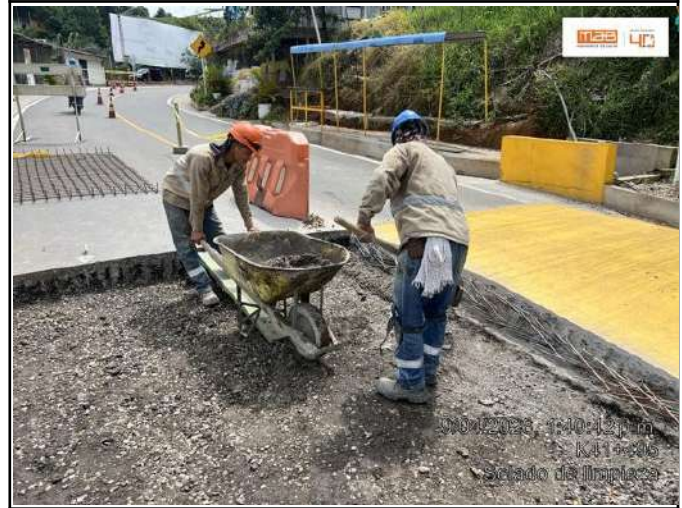
2

Solado de limpieza en reductor de velocidad K41+495

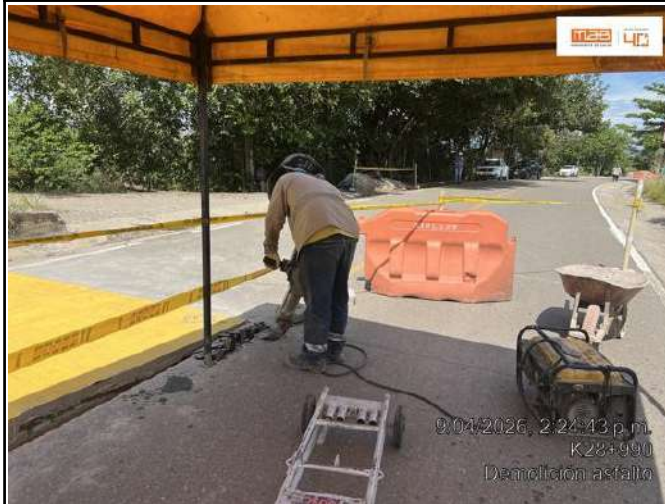
3

Demolición de asfalto K28+990

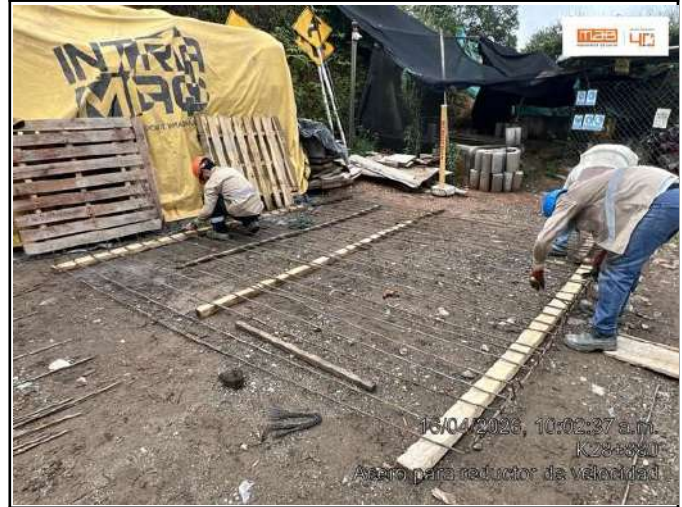
4

Acero reductor de velocidad K28+880

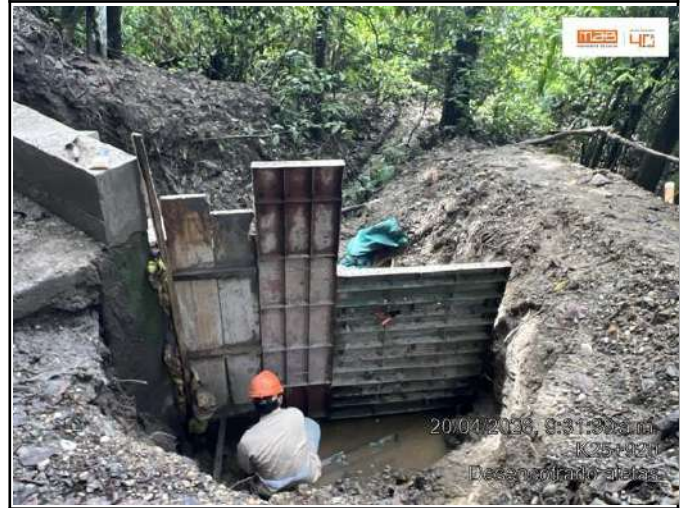
2

Desencofrado aletas K25+920

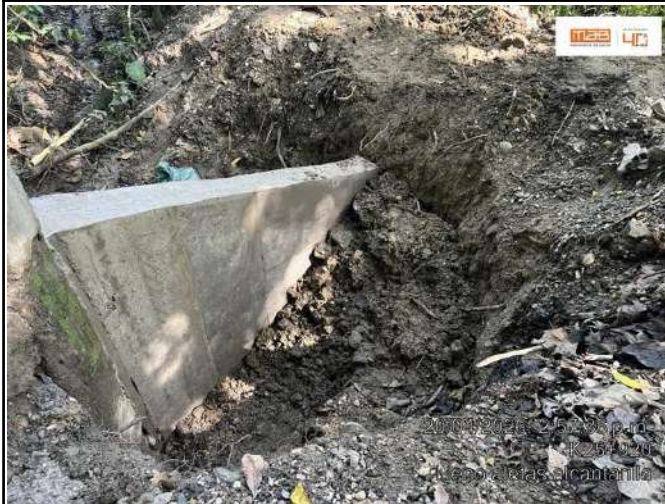
3

Lleno aletas de alcantarilla K25+920

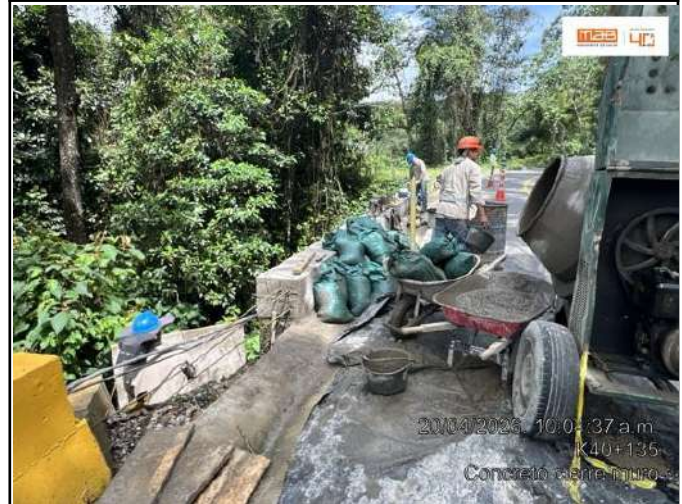
4

Concreto muro de cierre K40+135

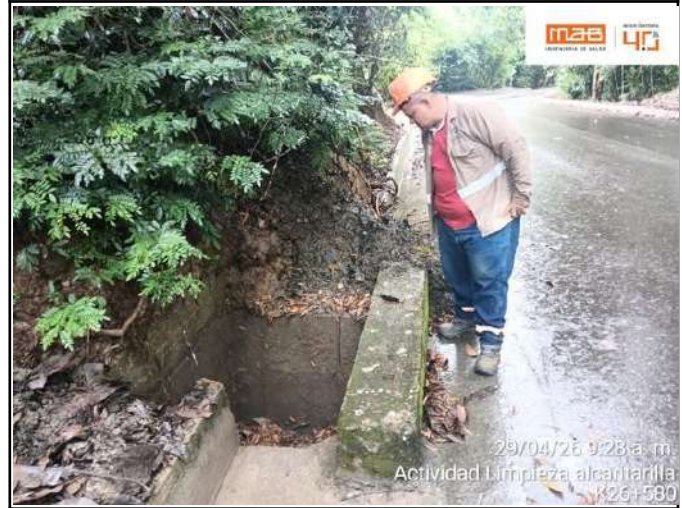
2

K26+580 Actividad limpieza de alcantarilla

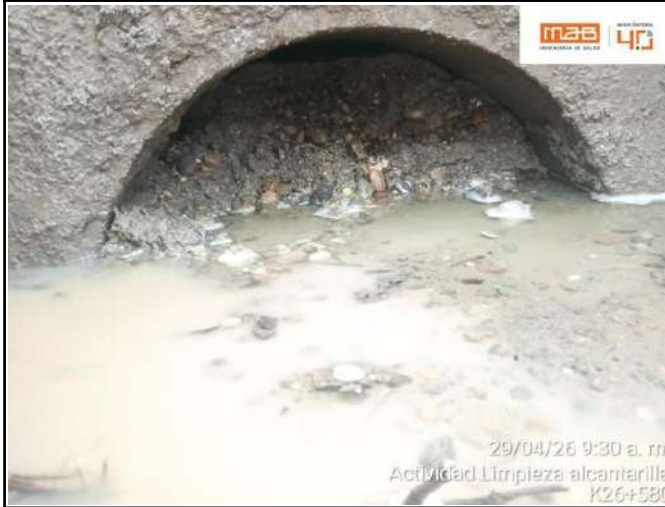
3

Actividad limpieza de alcantarilla costado izquierdo de la vía

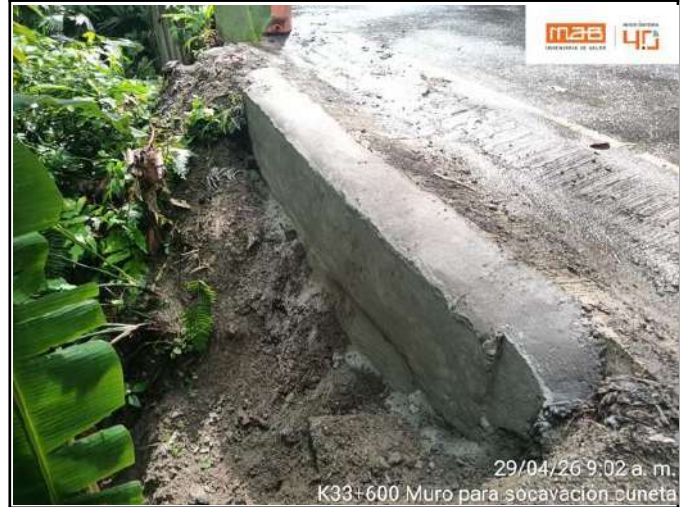
4

K33+600 Muro para socavacion de cuneta costado derecho de la vía

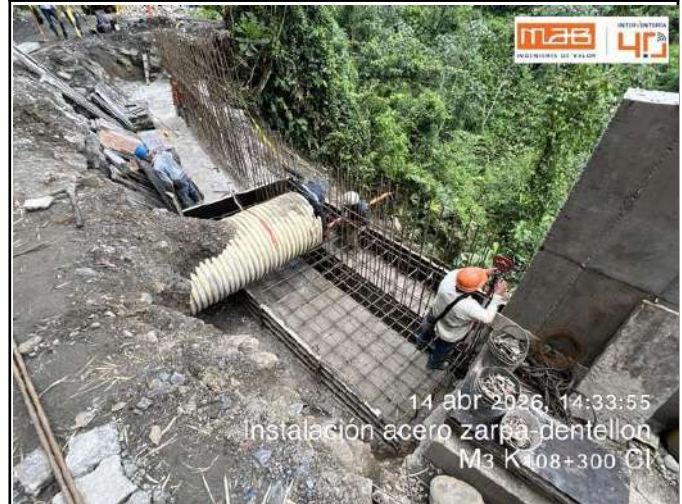
4

Instalación de acero en zapata-dentellón módulo 3 K108+300

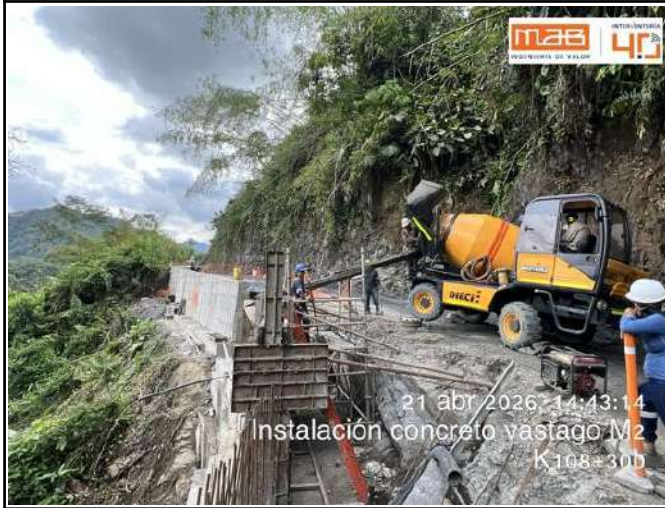
1

Instalación concreto vástago M2 K108+300 CI

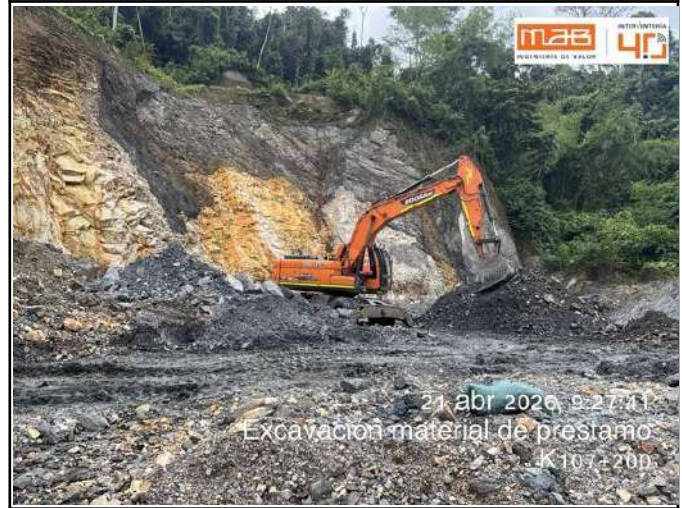
2

Excavación material de préstamo K107+200 CD

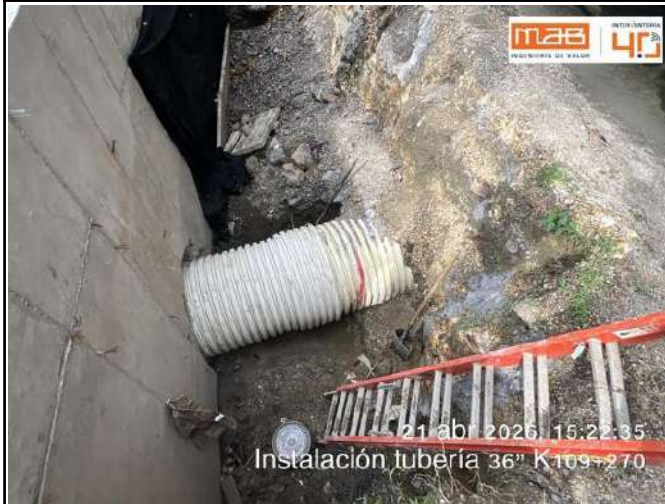
3

Instalación tubería 36" K109+270

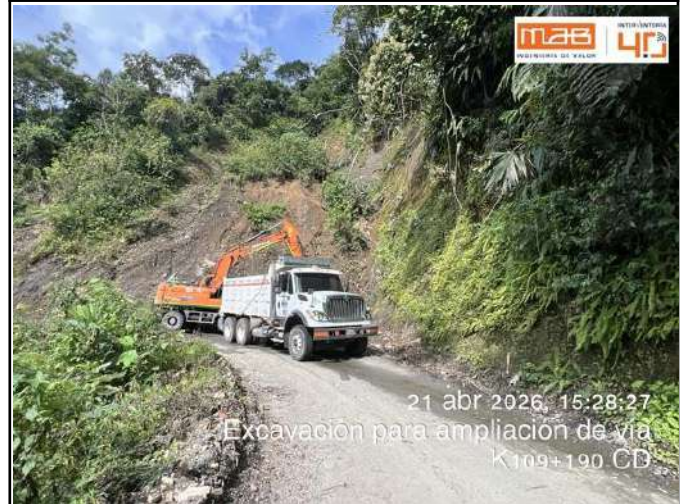
4

Excavación para ampliación de vía K109+200 CD

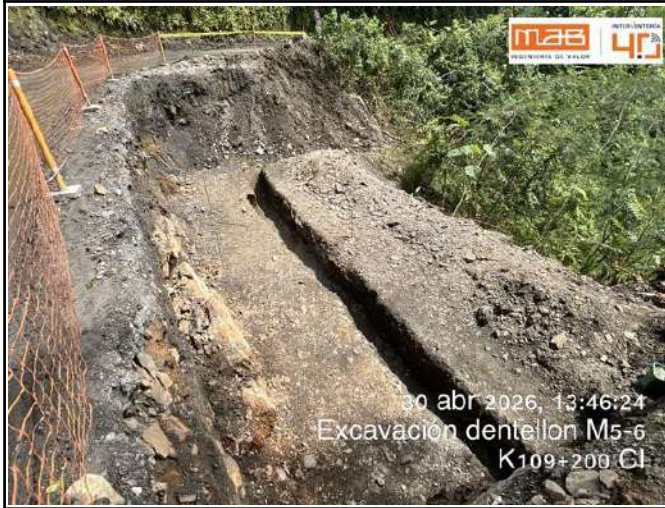
1

K109+200 Excavación dentellon módulos 5 y 6 costado izquierdo de la vía

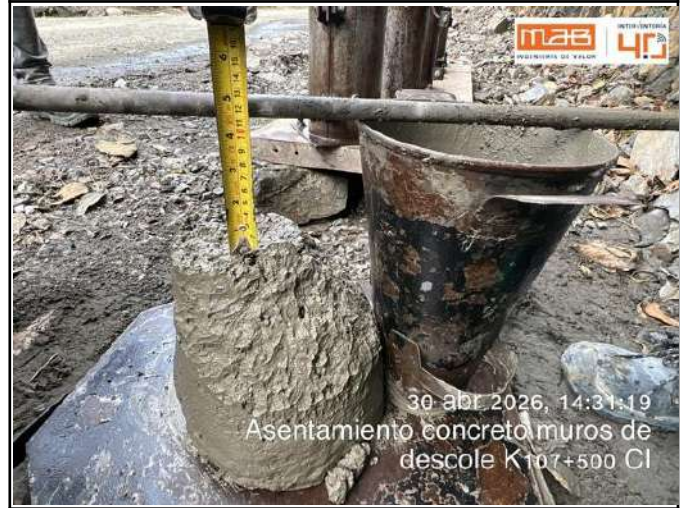
2

K107+500 Asentamiento concreto muros de descole costado izquierdo de la vía

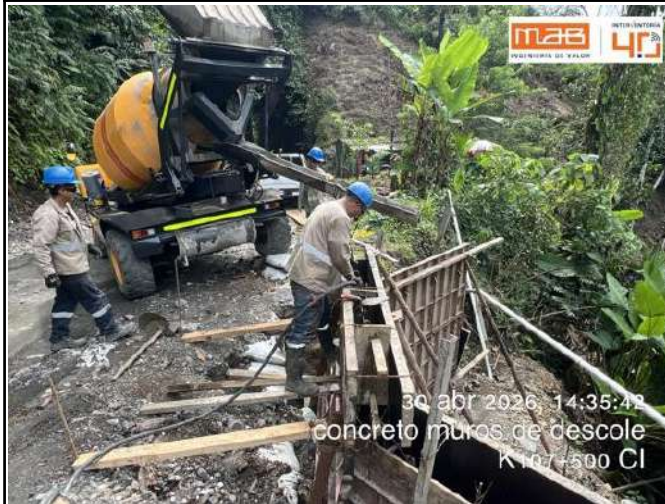
3

K107+500 Vaciado de concreto muros de descole costado izquierdo de la vía

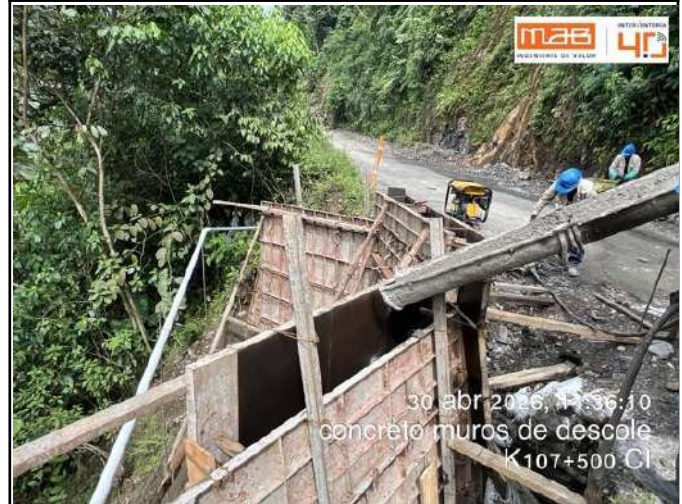
4

K107+500 Vaciado de concreto para muros de descole costado izquierdo de la vía

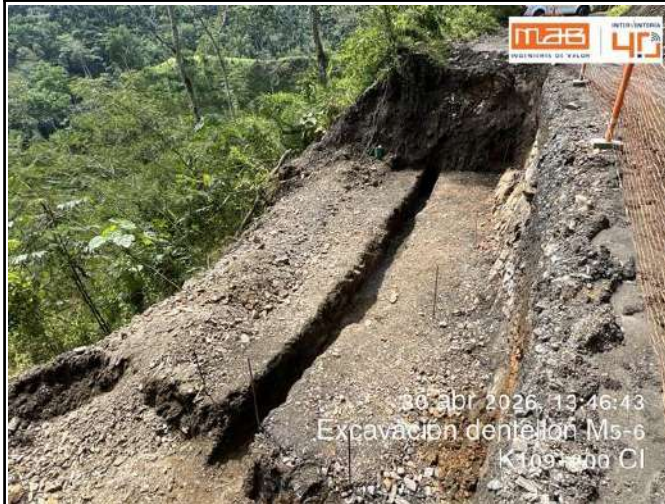
Foto No.: 7  
Fecha de toma: 2026-04-30 07:54:29  
Localización: Tramo 4 k106+000 - k120+000  
Descripción: K109+200 Excavación dentellón para módulos 5 y 6 costado izquierdo de la vía

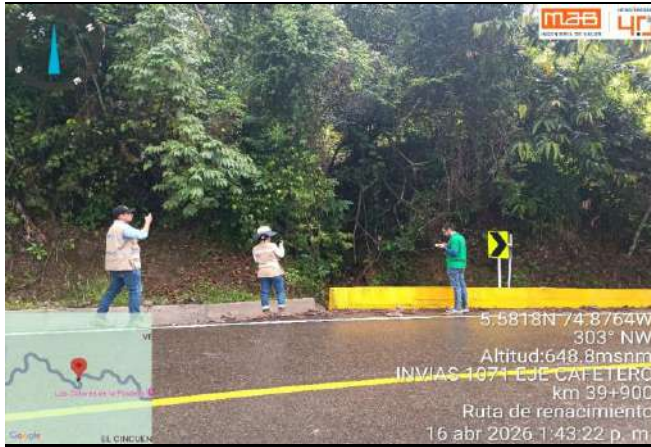
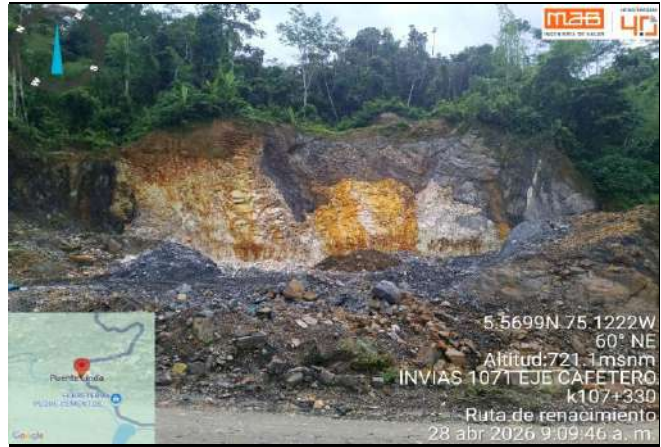
Descripción: Subprograma 1.3:  
Cumplimiento de Requerimientos Legales  
Verificación de las condiciones técnico-ambientales para la viabilidad de zonas de depósito de materiales

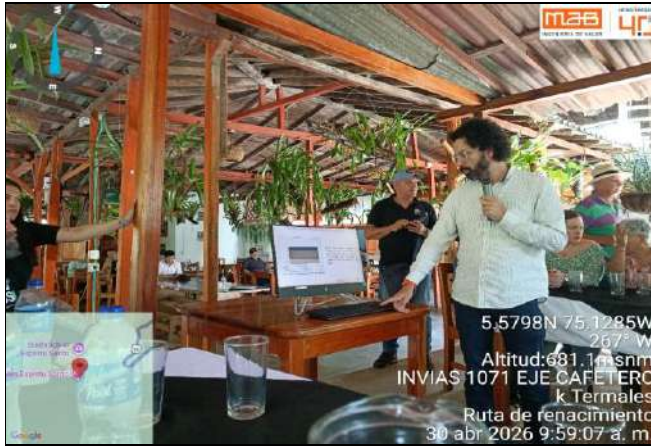
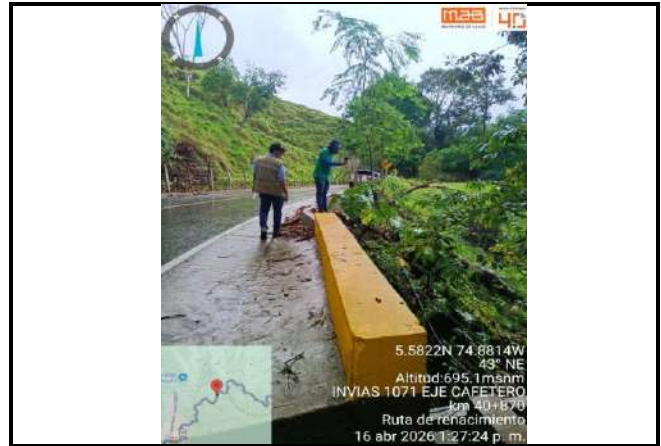
Descripción: Subprograma 1.3:  
Cumplimiento de Requerimientos Legales  
Acompañamiento a las gestiones adelantadas por el Contratista para la obtención de autorizaciones ambientales relacionadas con los tramos adicionales del Contrato. Identificación de permisos de ocupación de cauce y aprovechamientos forestales

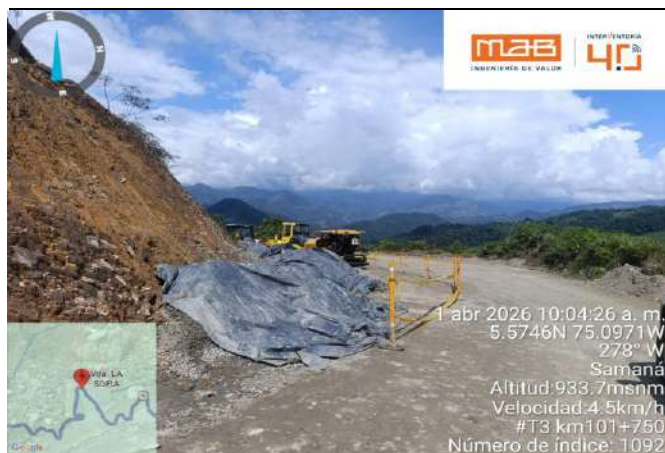
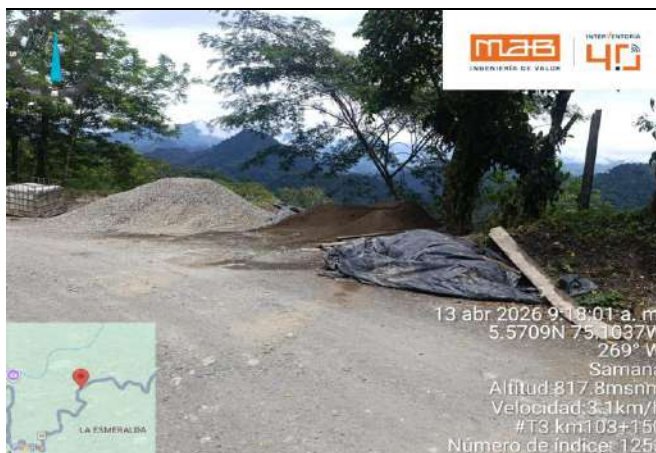
Subprograma 2.1:  
Manejo Integral de materiales de Construcción  
Seguimiento al uso de acopio de materiales de construcción.

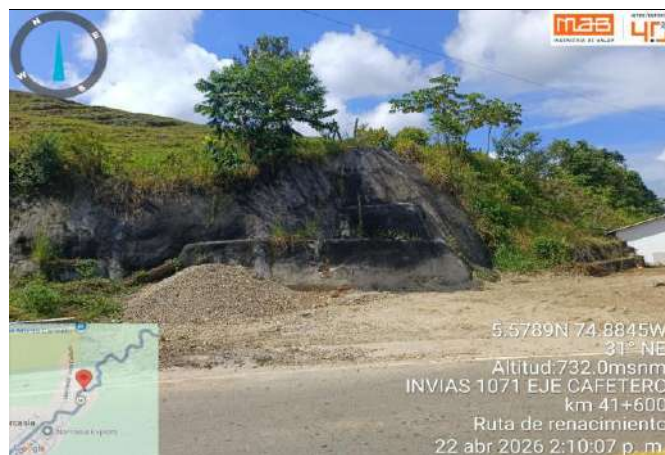
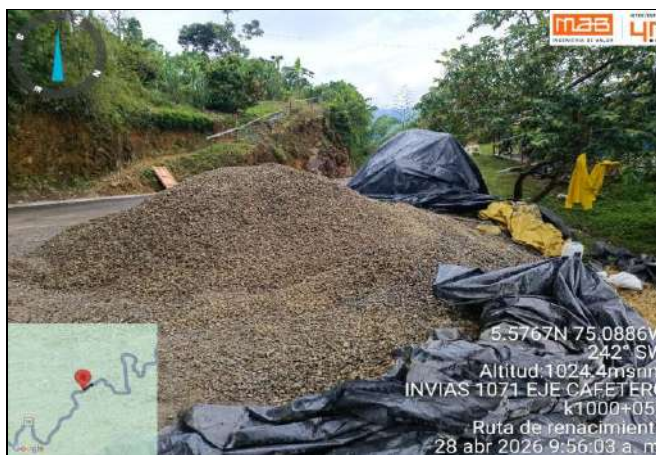
Subprograma 2.1:  
Manejo Integral de materiales de Construcción  
Seguimiento al manejo de los materiales de construcción en los sitios de influencia directa de las obras y centros de acopio.

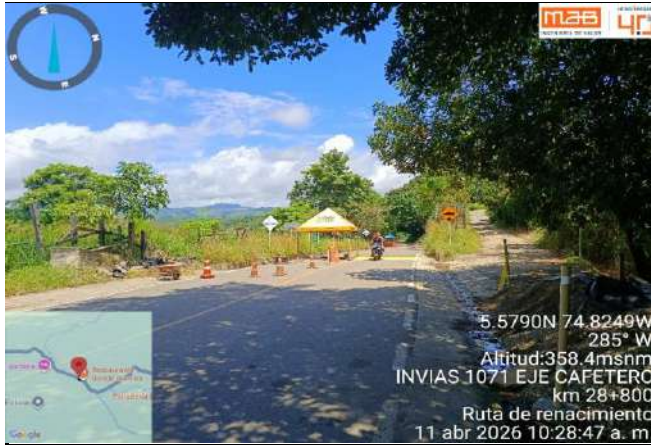
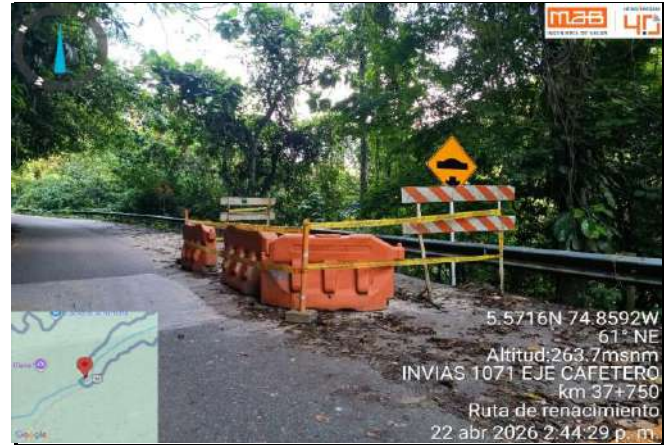
Descripción: Subprograma 2.3:  
Seguimiento y control a la señalización y almacenamiento de la obra

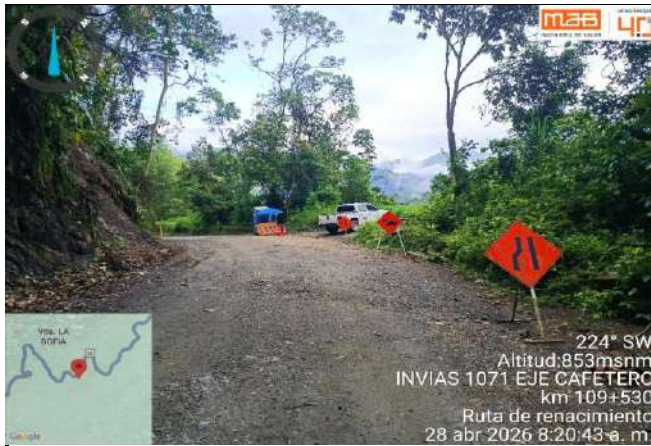
Descripción: Subprograma 2.3:  
Seguimiento y control a la señalización y almacenamiento de la obra Seguimiento de las medidas para la prevención, reducción y/o mitigación del impacto de los accidentes asociados al tránsito, mediante la implementación de medidas de seguridad vial; junto con el uso de medidas durante la ejecución de actividades de obra.

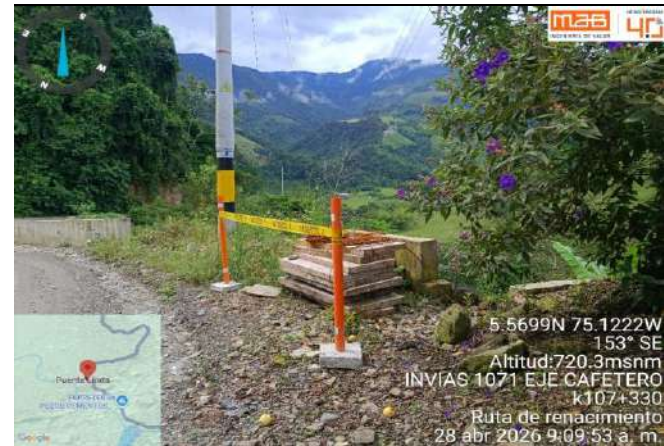
Descripción: Subprograma 2.3:  
Seguimiento y control a la señalización y almacenamiento de la obra Seguimiento de las medidas para la prevención, reducción y/o mitigación del impacto de los accidentes asociados al tránsito, mediante la implementación de medidas de seguridad vial; junto con el uso de medidas durante la ejecución de actividades de obra.

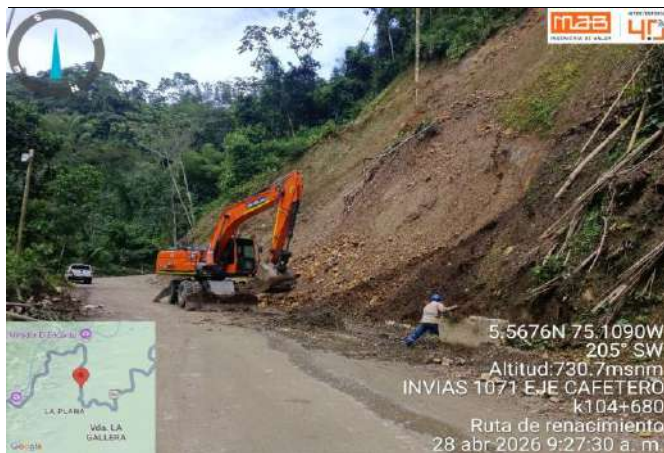
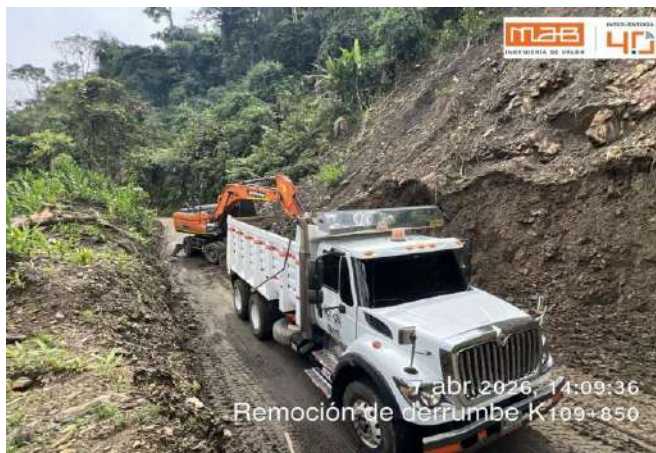
Subprograma 2.4:  
Manejo integral de los residuos generados en las actividades de RCD.  
Inspección de los sitios propuestos para la disposición final de materiales sobrantes, de las excavaciones y derrumbes

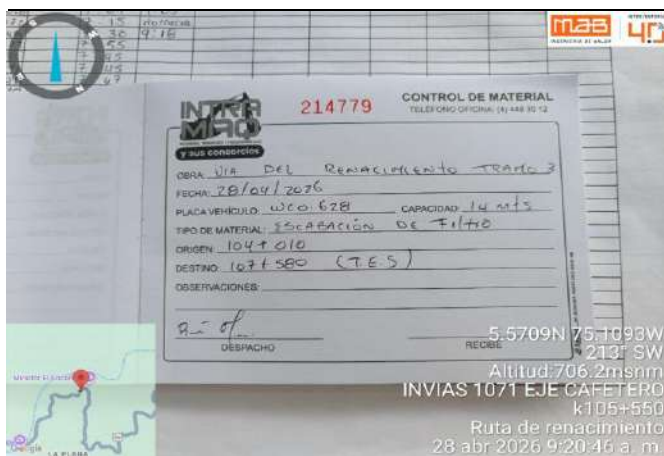
K 108+280

Subprograma 2.4:  
Manejo integral de los residuos generados en las actividades de RCD.  
Inspección y verificación de las condiciones ambientales y actividades de disposición final de residuos sobrantes, de las excavaciones y los derrumbes, RCD, que son generados por el proyecto.

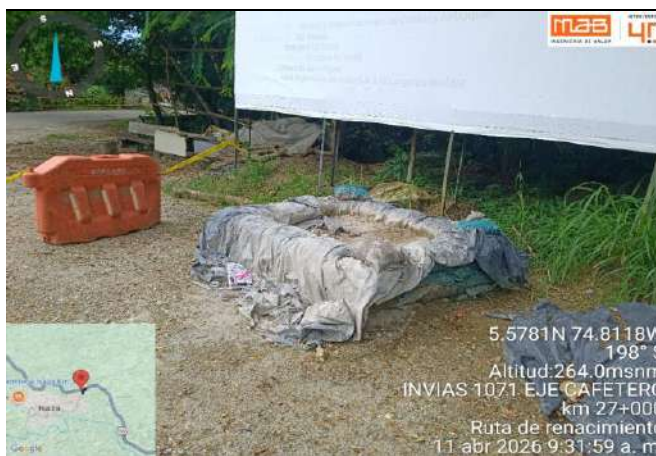
K 100+510

Subprograma 2.4:  
Manejo integral de los residuos generados en las actividades de RCD.  
Inspección y verificación de las condiciones ambientales y actividades de disposición final de residuos sobrantes, de las excavaciones y los derrumbes, RCD, que son generados por el proyecto.

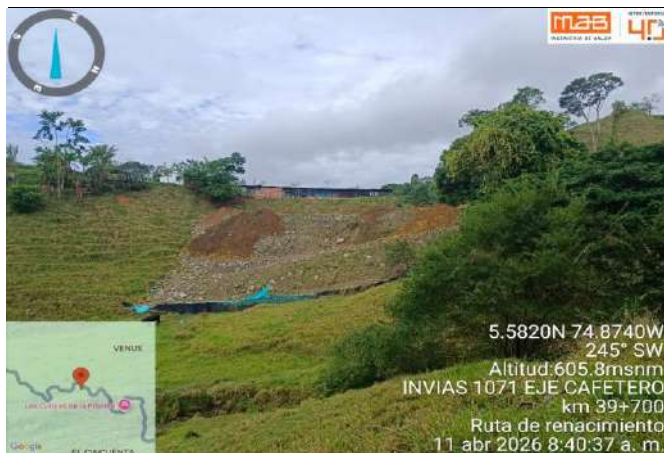
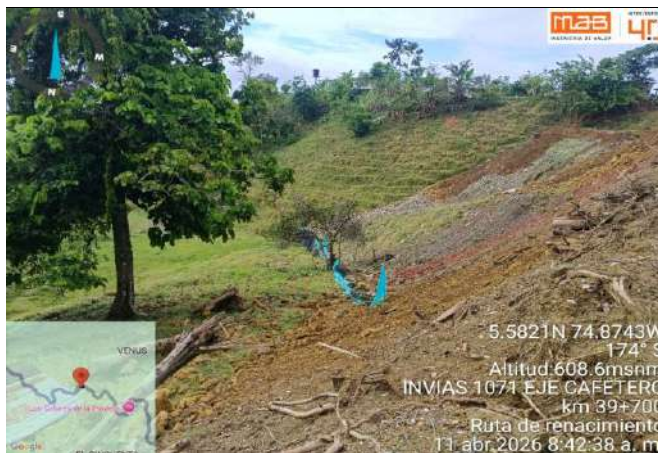
Subprograma 2.4:  
Manejo integral de los residuos generados en las actividades de RCD.  
Inspección de los sitios propuestos para la disposición final de materiales sobrantes, de las excavaciones y derrumbes

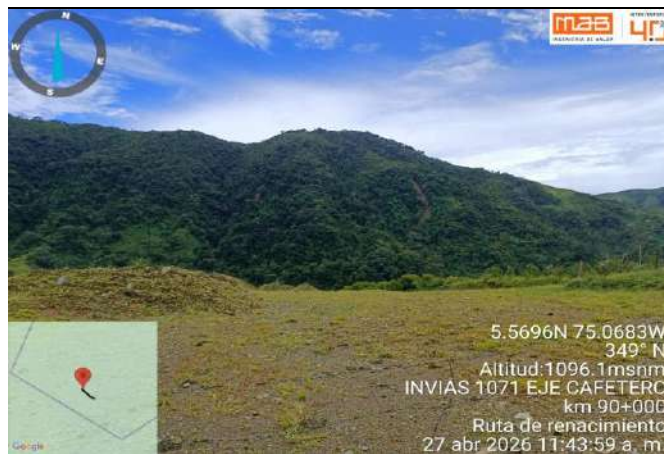
K 108+280

Subprograma 2.4:  
Manejo integral de los residuos generados en las actividades de RCD.  
Inspección y verificación de las condiciones ambientales y actividades de disposición final de residuos sobrantes, de las excavaciones y los derrumbes, RCD, que son generados por el proyecto.

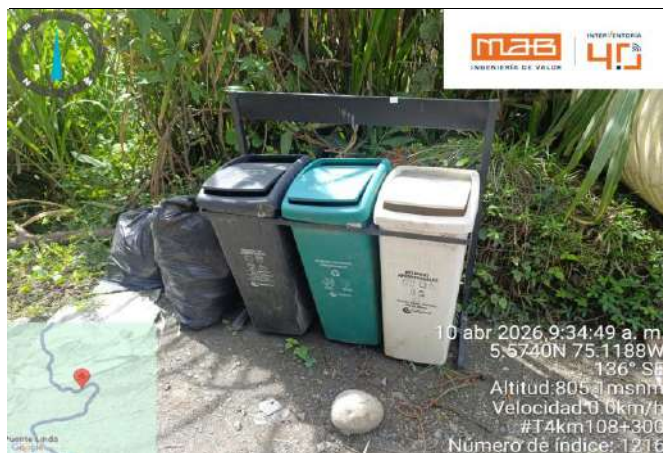
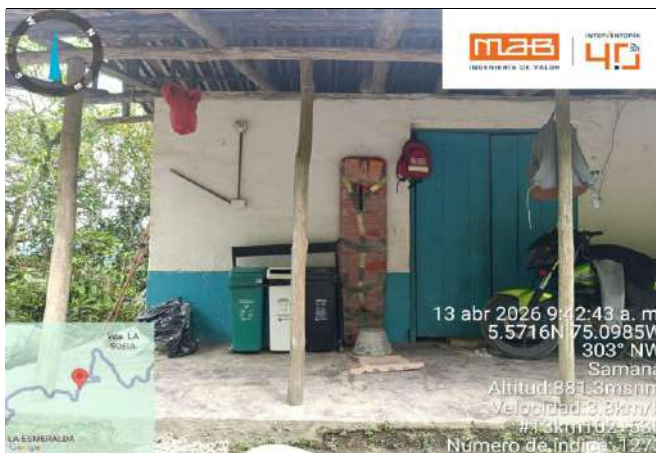
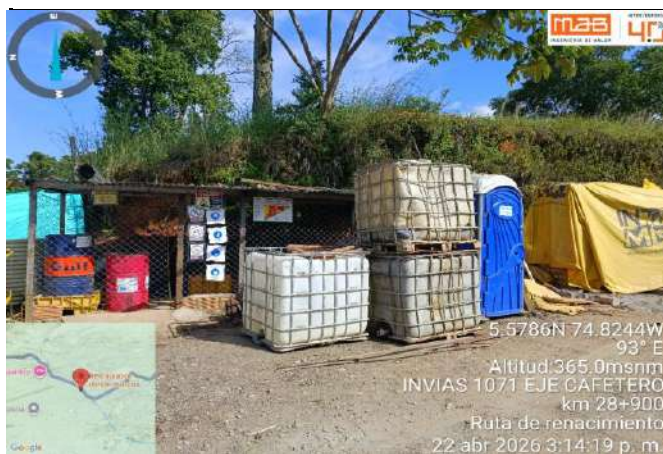
Seguimiento al acopio temporal de residuos sólidos convencionales, aprovechables y especiales; instalación de puntos ecológicos, código de colores, separación de residuos y retiro correspondiente.

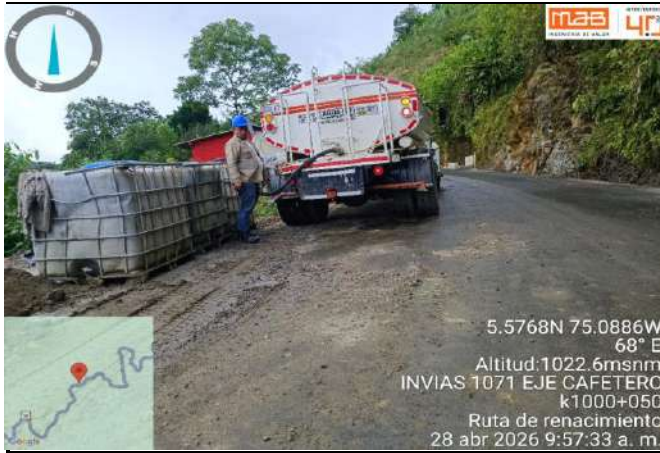
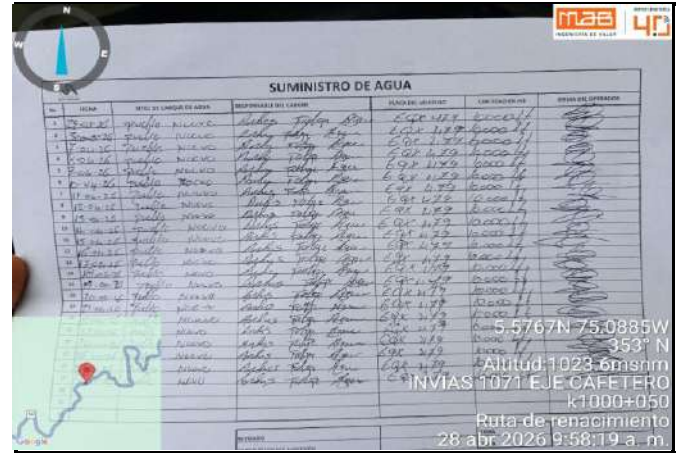
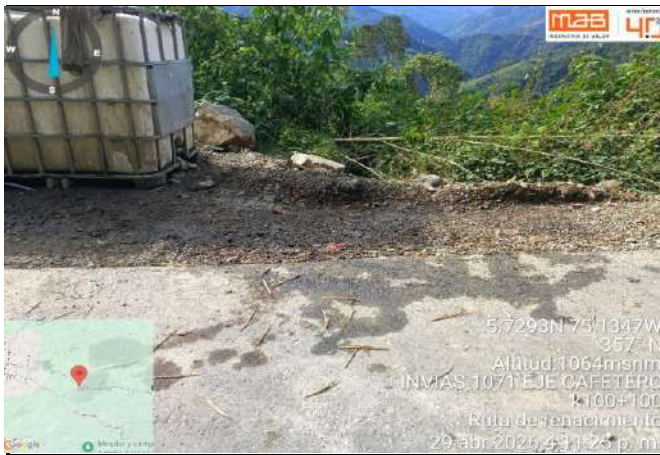
Subprograma 3.1:  
Manejo de aguas superficiales  
Seguimiento al abastecimiento de agua para las actividades constructivas del proyecto. Actividades de captación y abastecimiento en los frentes de obra y acopio de materiales.

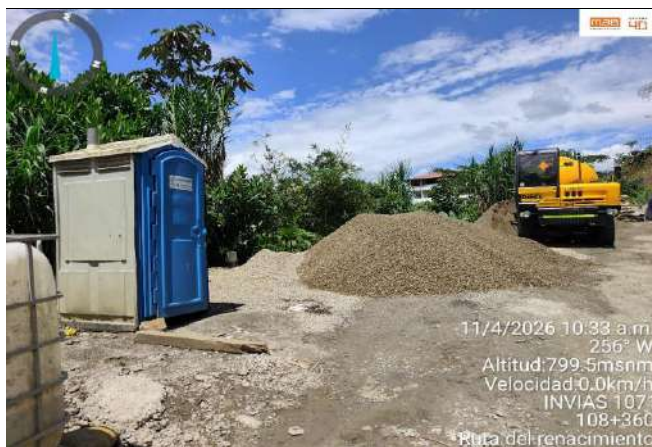
1

Manejo de aguas residuales domésticas e industriales  
Seguimiento al manejo del recurso hídrico en los sectores donde se realiza la construcción de obras de drenaje transversal y demás intervenciones del proyecto.  
Implementación de medidas para la protección del agua escorrentía.

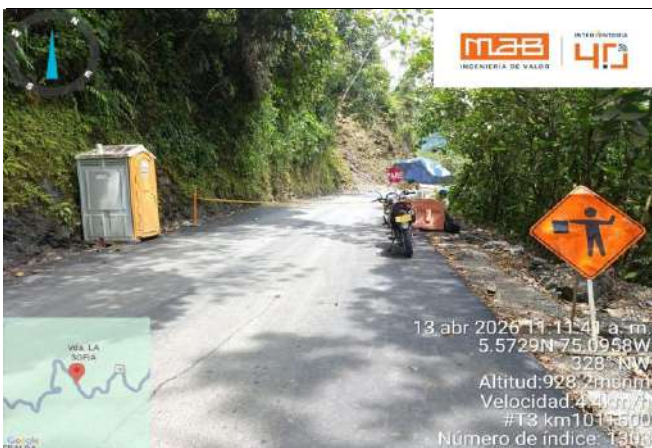
3

Manejo de aguas residuales domésticas e industriales  
Verificación de la instalación, funcionamiento y dotación de elementos básicos en las baterías sanitarias portátiles, por frentes de obra activos.

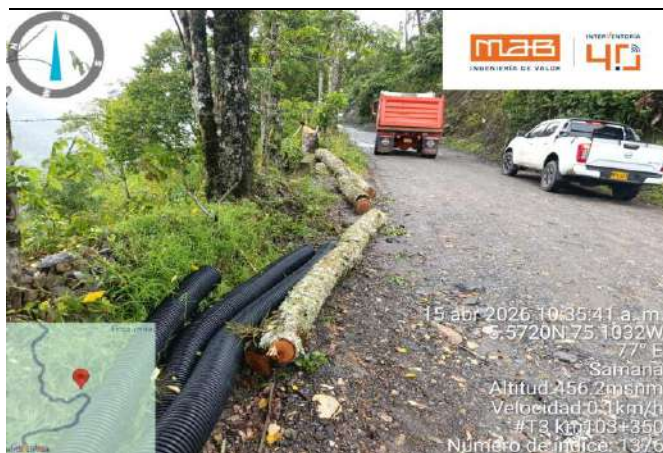
Foto No.: 1

Descripción: Subprograma 4.1: Manejo del descapote y la cobertura vegetal. Seguimiento a las actividades relacionadas con el retiro, manejo o protección de la cobertura vegetal. (retiro de árboles, desmonte y descapote)

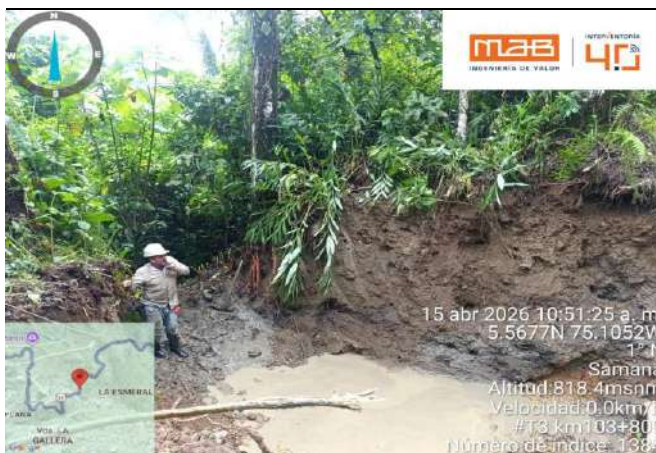
Foto No.: 2

Descripción: Subprograma 4.1: Manejo del descapote y la cobertura vegetal. Seguimiento a las actividades relacionadas con el retiro, manejo o protección de la cobertura vegetal. (retiro de árboles, desmonte y descapote)

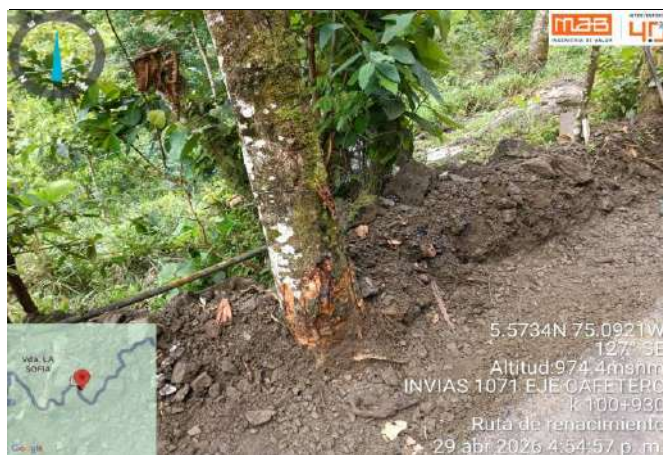
Foto No.: 3

Descripción: Subprograma 4.1: Manejo del descapote y la cobertura vegetal. Seguimiento a las actividades relacionadas con el retiro, manejo o protección de la cobertura vegetal. (retiro de árboles, desmonte y descapote)

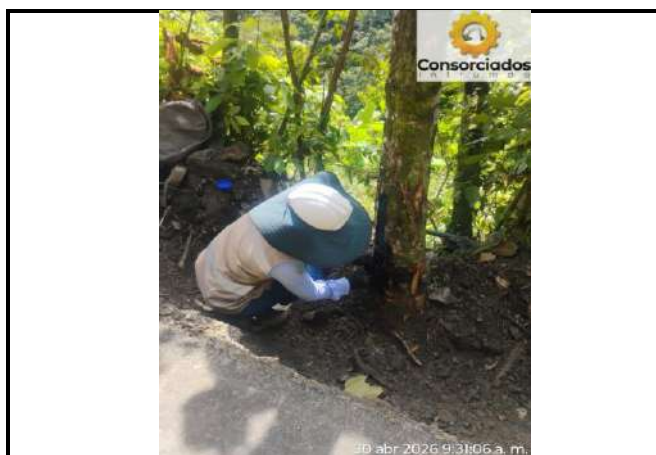
Foto No.: 4

Descripción: Subprograma 4.1: Manejo del descapote y la cobertura vegetal. Seguimiento a las actividades relacionadas con el retiro, manejo o protección de la cobertura vegetal. (retiro de árboles, desmonte y descapote)

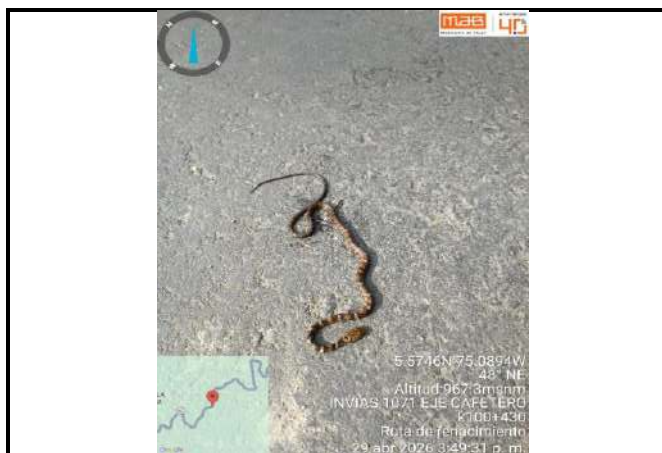
1

Subprograma 4.4:  
Protocolos de la fauna  
Actividades de Protección y conservación de la fauna silvestre presente a lo largo del área de influencia del proyecto.

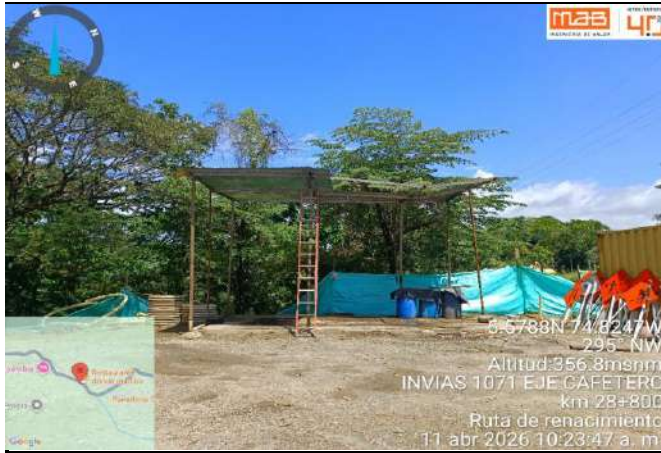
1

Subprograma 5.1:  
Instalación, funcionamiento y desmantelamiento de  
campamentos y sitios de acopio..  
Seguimiento a la Instalación, funcionamiento y  
desmantelamiento de campamentos y sitios de acopio

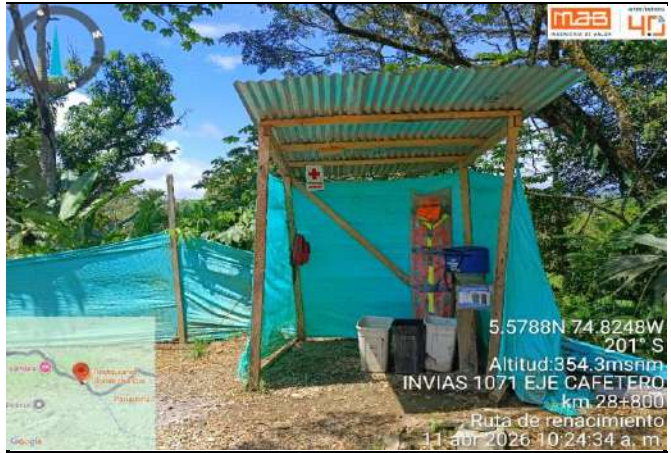
2

Subprograma 5.1:  
Instalación, funcionamiento y desmantelamiento de  
campamentos y sitios de acopio..  
Seguimiento a la Instalación, funcionamiento y  
desmantelamiento de campamentos y sitios de acopio

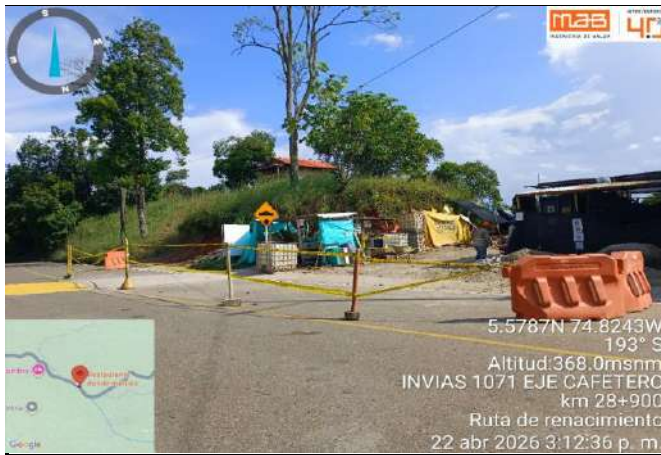
3

Subprograma 5.1:  
Instalación, funcionamiento y desmantelamiento de  
campamentos y sitios de acopio..  
Seguimiento a la Instalación, funcionamiento y  
desmantelamiento de campamentos y sitios de acopio

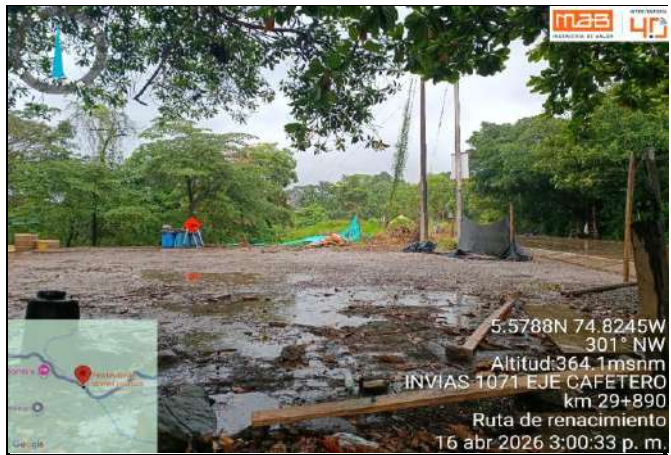
4

Subprograma 5.1:  
Instalación, funcionamiento y desmantelamiento de  
campamentos y sitios de acopio..  
Seguimiento a la Instalación, funcionamiento y  
desmantelamiento de campamentos y sitios de acopio

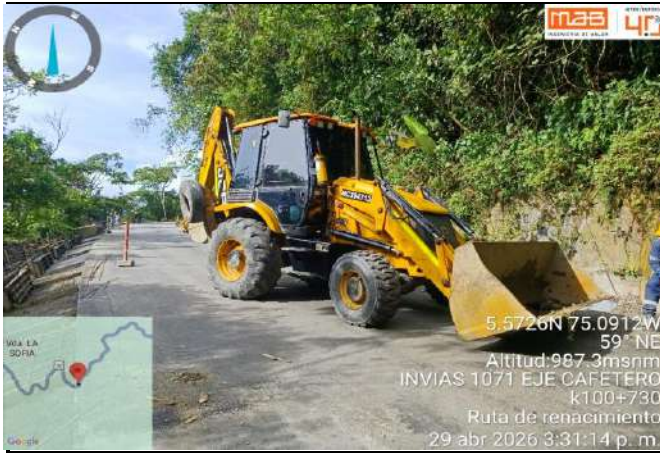
1

Subprograma 5.3:  
Manejo de maquinaria, equipos y vehículos  
Seguimiento a las medidas de manejo ambiental  
implementadas para el traslado de maquinaria y equipos.

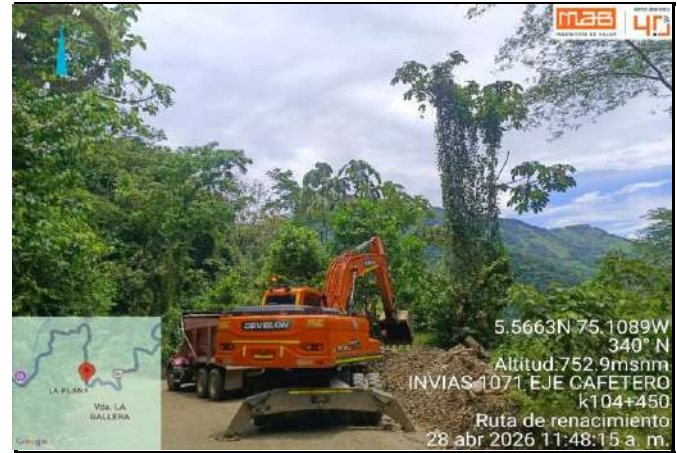
2

Subprograma 5.3:  
Manejo de maquinaria, equipos y vehículos  
Seguimiento a las medidas de manejo ambiental  
implementadas para el traslado de maquinaria y equipos.

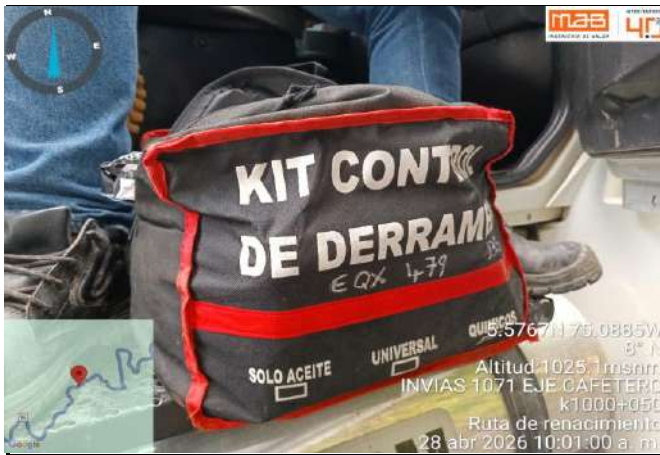
3

Subprograma 5.3:  
Manejo de maquinaria, equipos y vehículos  
Seguimiento a las medidas de manejo ambiental  
implementadas para el traslado de maquinaria y equipos.

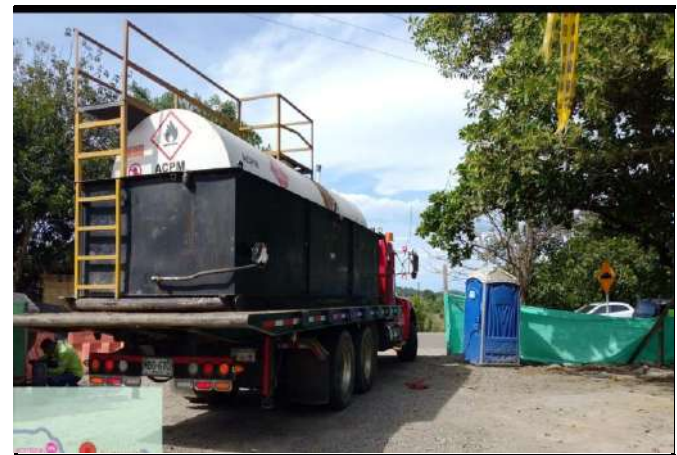
4

Subprograma 5.3:  
Manejo de maquinaria, equipos y vehículos  
Seguimiento a las medidas de manejo ambiental  
implementadas para el traslado de maquinaria y equipos.

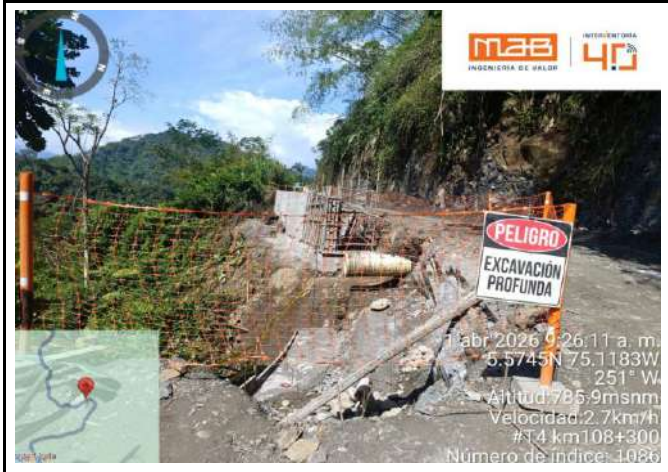
Foto No.: 1  
Fecha de toma: 1 de abril de 2026  
Localización: Km108+300

Descripción: Se evidencia la la correcta implementación de señales de excavación en el frente de obra.

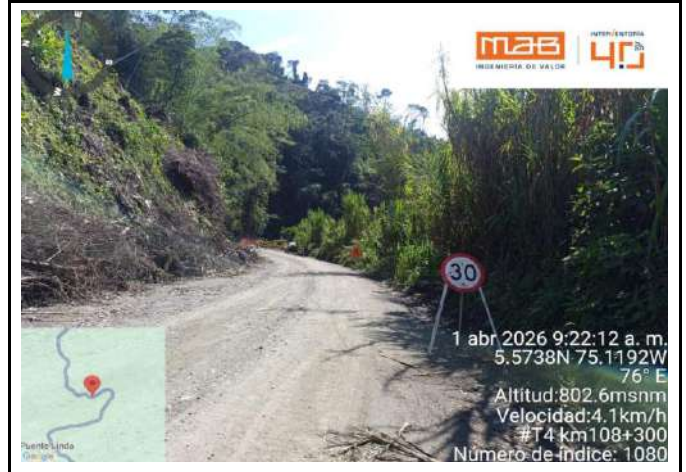
Foto No.: 2  
Fecha de toma: 1 de abril de 2026  
Localización: K 108+300

Descripción: Se evidencia la la correcta implementación de señales de excavación en el frente de obra.

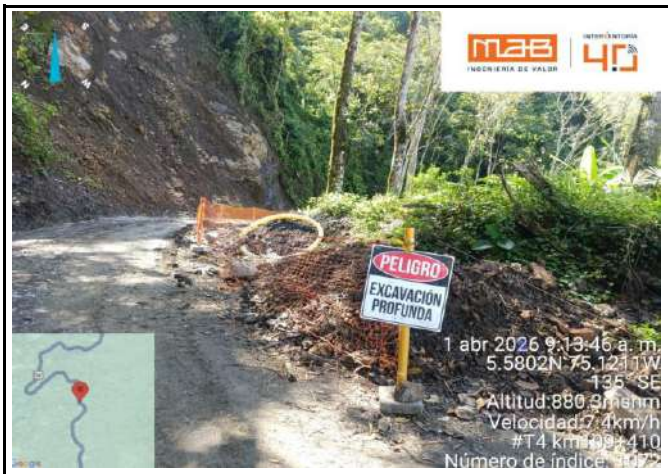
Foto No.: 3  
Fecha de toma: 1 de abril de 2026  
Localización: Km109+410

Descripción: Se evidencia la la correcta implementación de señales de excavación en el frente de obra.

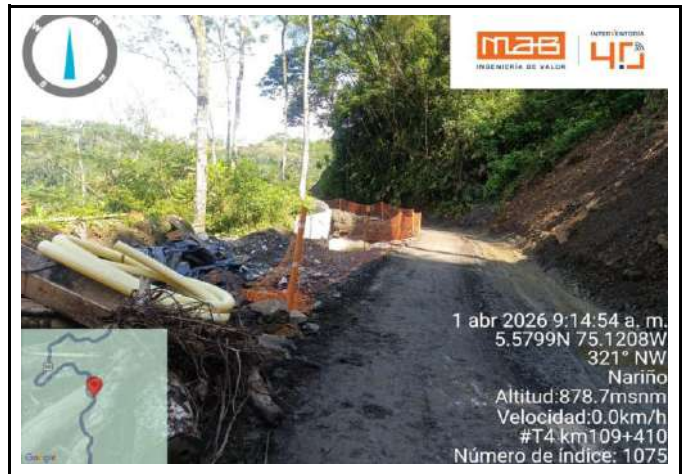
Foto No.: 4  
Fecha de toma: 1 de abril de 2026  
Localización: km109+410

Descripción: Se evidencia la la correcta implementación de señales de excavación en el frente de obra.

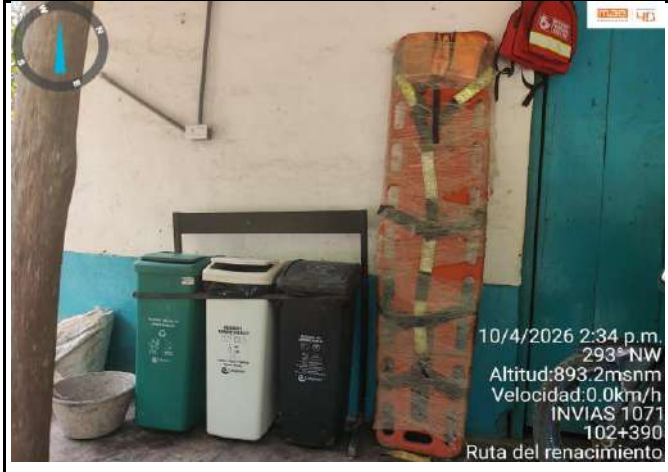
Foto No.: 1  
Fecha de toma: 10 de abril de 2026  
Localización: Km102+390

Descripción: Se constata que el frente de obra cuenta con equipo de emergencias disponible y en condiciones adecuadas.

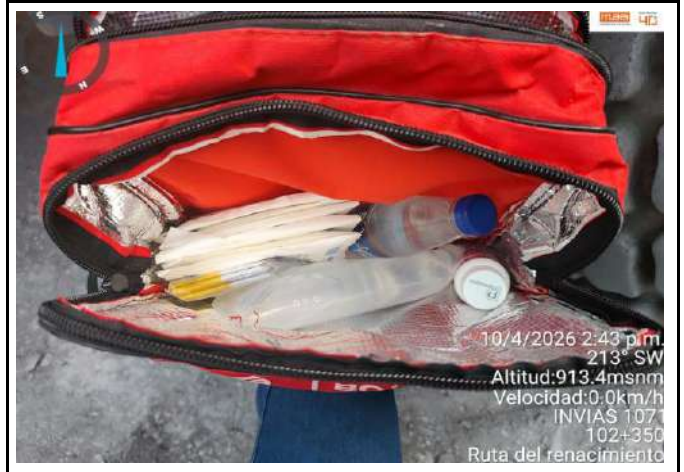
Foto No.: 2  
Fecha de toma: 10 de abril de 2026  
Localización: K 102+350

Descripción: Durante la inspección realizada al botiquín del vibrocompactador se evidencia que cuenta con los implementos necesarios en buenas condiciones de conservación y uso.
