**REPÚBLICA DE COLOMBIA  
INSTITUTO NACIONAL DE VÍAS**

## **CONTRATO No. 1071-2022**

INTERVENTORÍA PARA LA ATENCIÓN DE VÍAS REGIONALES EN EL DEPARTAMENTO DE CALDAS Y RISARALDA CON OBRAS DE MEJORAMIENTO EN EL MARCO DEL PROGRAMA DE OBRA PÚBLICA "VÍAS PARA LA CONEXIÓN DE TERRITORIOS, EL CRECIMIENTO SOSTENIBLE Y LA REACTIVACIÓN 2.0

## **INFORME MENSUAL DE INTERVENTORÍA No.31**

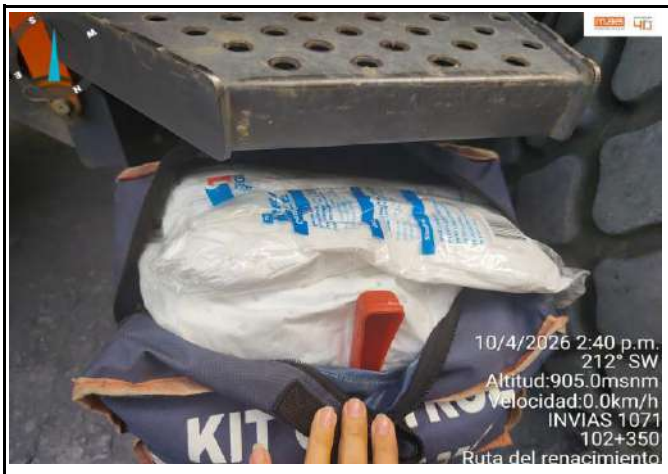
Foto No.: 3  
Fecha de toma: 10 de abril de 2026  
Localización: Km102+350

Descripción: Durante la inspección realizada al kit antiderrame del vibrocompactador se evidencia que cuenta con los implementos necesarios en óptimas condiciones de conservación y uso.

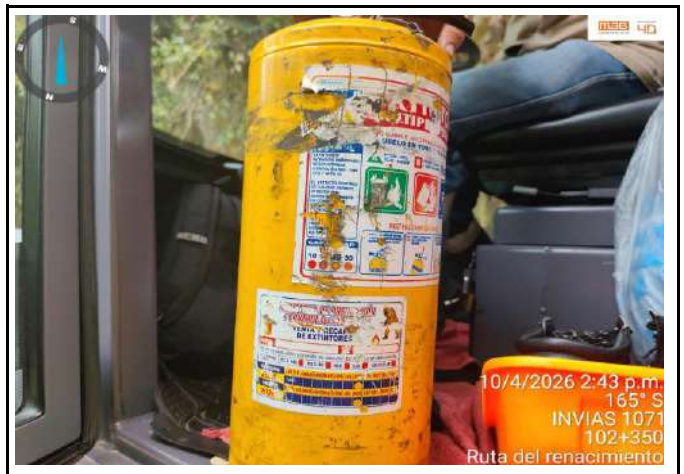
Foto No.: 4  
Fecha de toma: 10 de abril de 2026  
Localización: Km102+350

Descripción: Durante la inspección realizada al extintor del vibrocompactador se evidencia que cuenta con los implementos necesarios en óptimas condiciones de conservación y uso.

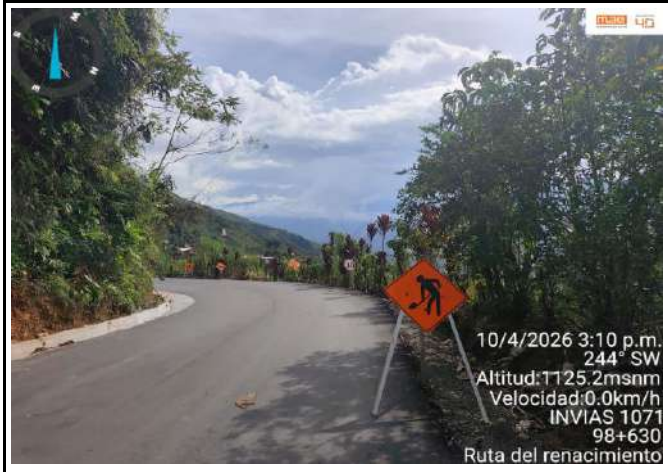
Foto No.: 1  
Fecha de toma: 10 de abril de 2026  
Localización: Km98+630

Descripción: Se evidencia la implementación adecuada de señales establecidas en el Plan Manejo de Tránsito para el cierre de vía.

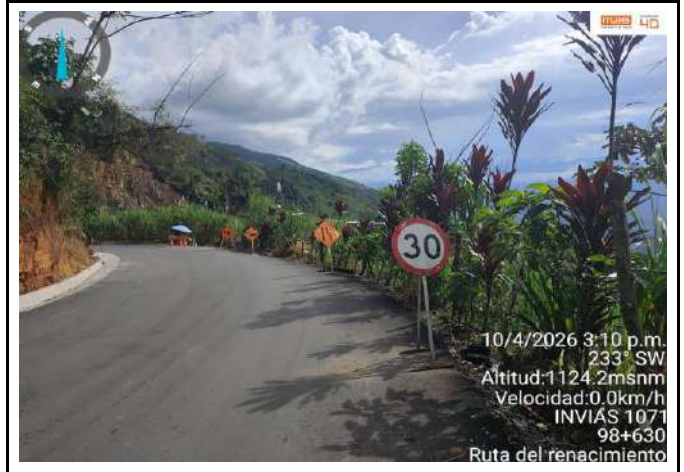
Foto No.: 2  
Fecha de toma: 10 de abril de 2026  
Localización: Km98+630

Descripción: Se evidencia la implementación adecuada de señales establecidas en el Plan Manejo de Tránsito para el cierre de vía.

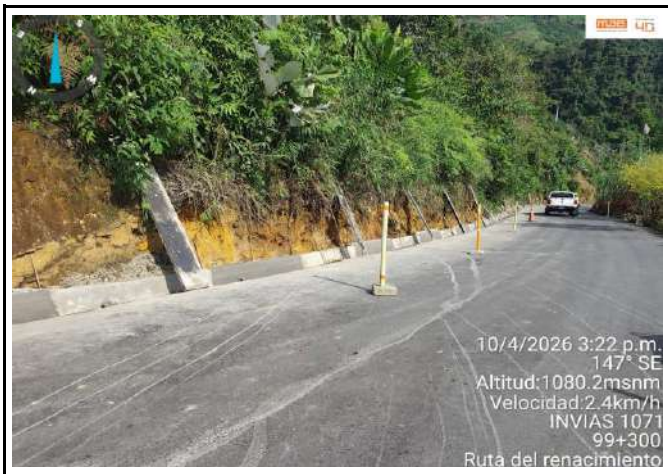
Foto No.: 3  
Fecha de toma: 10 de abril de 2026  
Localización: Km99+300

Descripción: Se evidencia la implementación adecuada de señales de advertencia por trabajos en la vía.

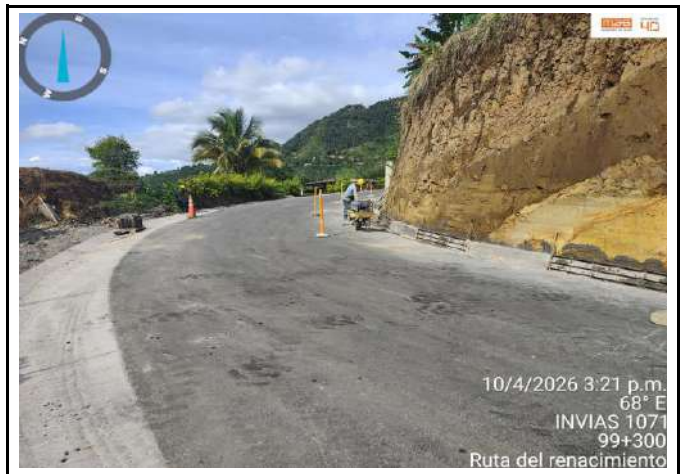
Foto No.: 4  
Fecha de toma: 10 de abril de 2026  
Localización: Km 99+300

Descripción: Se evidencia la implementación adecuada de señales de advertencia por trabajos en la vía.

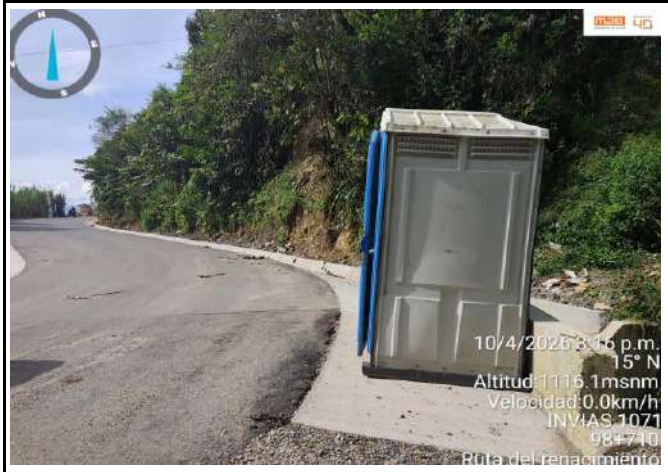
Foto No.: 1  
Fecha de toma: 10 de abril de 2026  
Localización: Km 98+710

Se evidencia en el frente de obra la implemetación de una unidad UPS como parte de las señales correspondientes al Plan Manejo de Tránsito (PMT) para el cierre de vía.

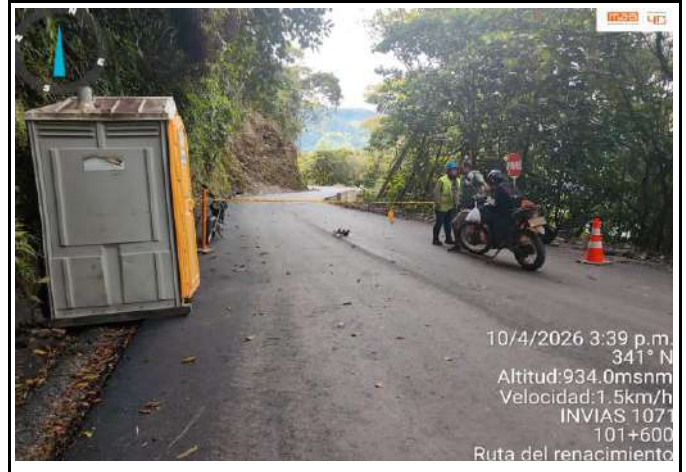
Foto No.: 2  
Fecha de toma: 10 de abril de 2026  
Localización: Km 101+600

Se evidencia en el frente de obra la implemetación de una unidad UPS como parte de las señales correspondientes al Plan Manejo de Tránsito (PMT) para el cierre de vía.

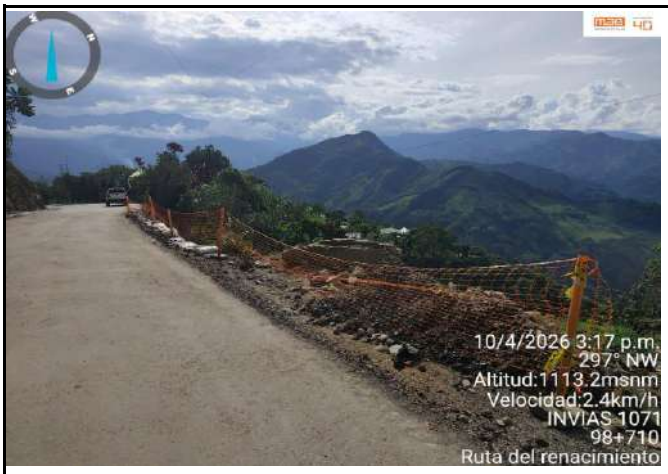
Foto No.: 3  
Fecha de toma: 10 de abril de 2026  
Localización: Km 101+600

Se evidencia la implemetación adecuada de señales por riesgo de caída en el frente de obra.

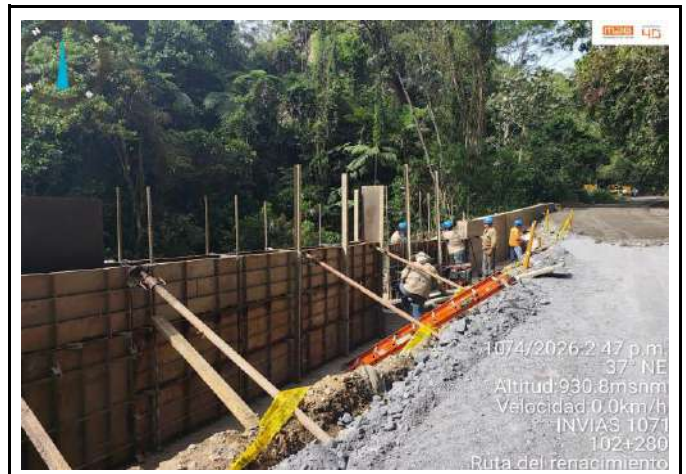
Foto No.: 4  
Fecha de toma: 10 de abril de 2026  
Localización: K 98+000

Se evidencia en el frente de obra la implemetación de un acceso seguro, contando con una escalera adecuada para la actividad.

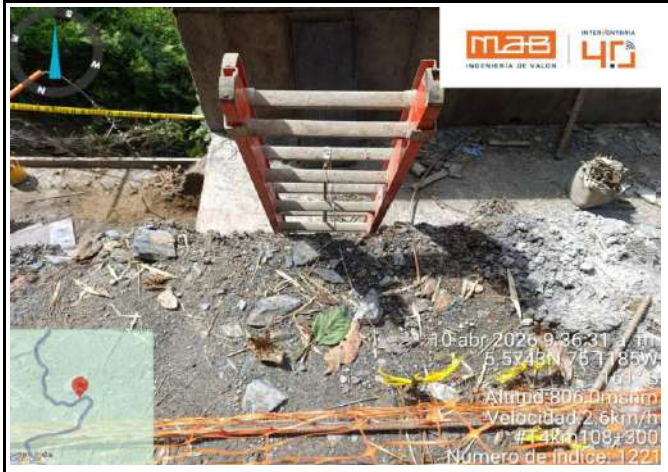
Foto No.: 1  
Fecha de toma: 10 de abril de 2026  
Localización: Km108+300

Descripción: Se evidencia en el frente de obra la implementación de un acceso seguro, contando con una escalera adecuada para la actividad.

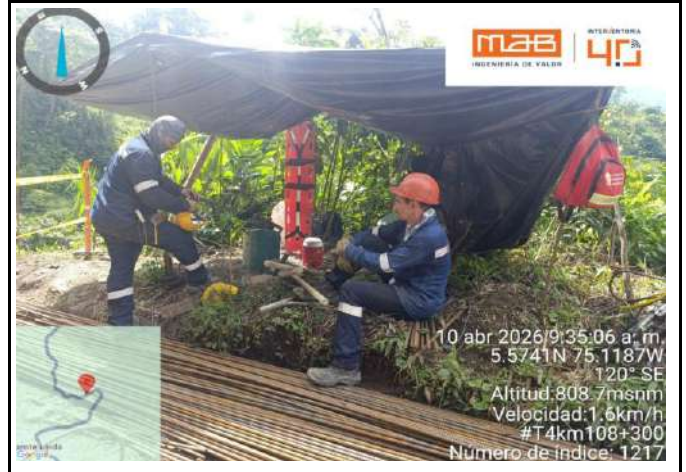
Foto No.: 2  
Fecha de toma: 10 de abril de 2026  
Localización: Km108+300

Descripción: Se constata que en el frente de obra se cuenta con un botiquín de emergencias disponible y en condiciones adecuadas para su uso.

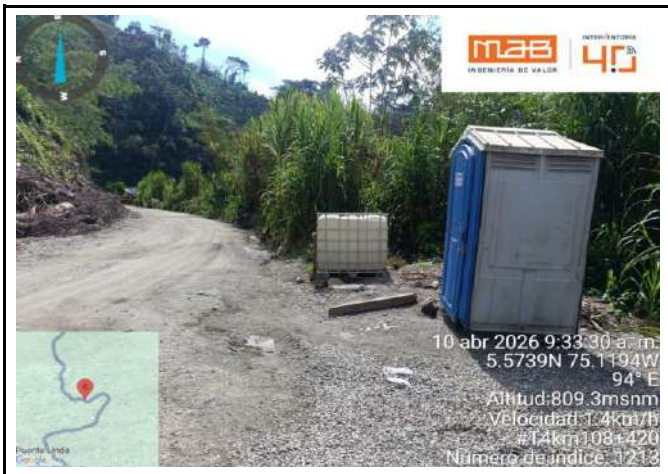
Foto No.: 3  
Fecha de toma: 10 de abril de 2026  
Localización: Km108+300

Descripción: Se evidencia en el frente de obra la implementación de una unidad UPS en óptimas condiciones para su uso.

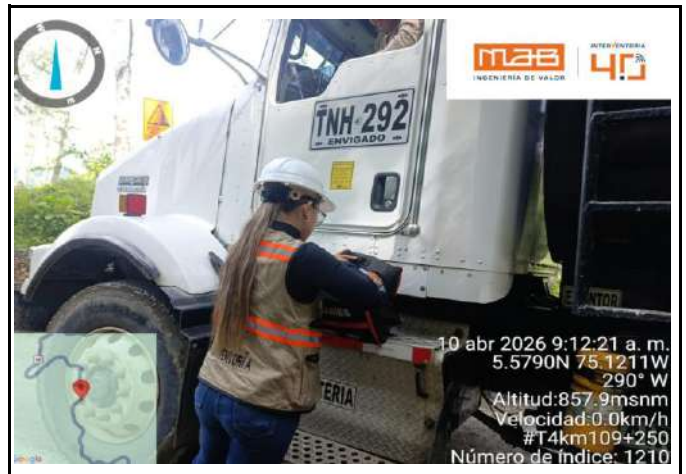
Foto No.: 4  
Fecha de toma: 10 de abril de 2026  
Localización: Km109+250

Descripción: Se constato que el equipo volqueta de placas TNH292 cuenta con los equipos de emergencias requeridos, tales como botiquín, kit antiderrame y extintor, todos en buenas condiciones de conservación y uso.

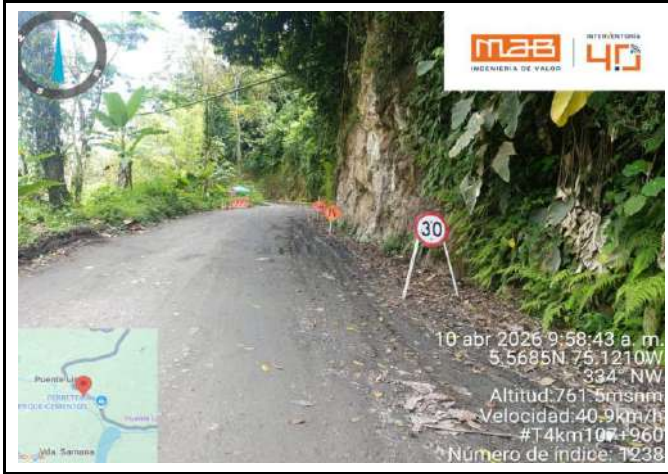
Foto No.: 1  
Fecha de toma: 10 de abril de 2026  
Localización: Km107+960

Descripción: Se evidencia la implementación adecuada de señales establecidas en el Plan Manejo de Tránsito para el cierre de vía.

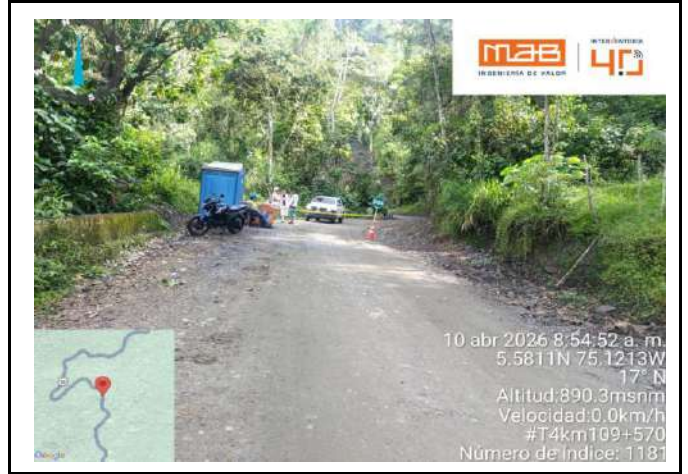
Foto No.: 2  
Fecha de toma: 10 de abril de 2026  
Localización: Km109+570

Descripción: Se evidencia en el frente de obra la implementación de una unidad UPS como parte de las señales correspondientes al Plan Manejo de Tránsito (PMT) para el cierre de vía.

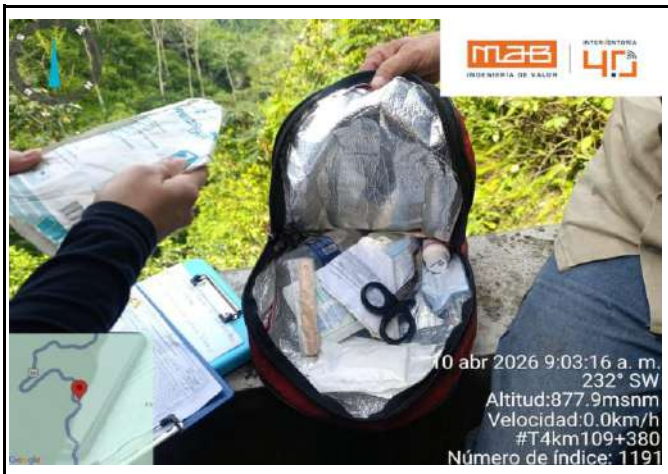
Foto No.: 3  
Fecha de toma: 10 de abril de 2026  
Localización: Km109+380

Descripción: Se constata que el equipo retroexcavadora cuenta con los equipos de emergencias requeridos, tales como botiquín, kit antiderrame y extintor, todos en buenas condiciones de conservación y uso.

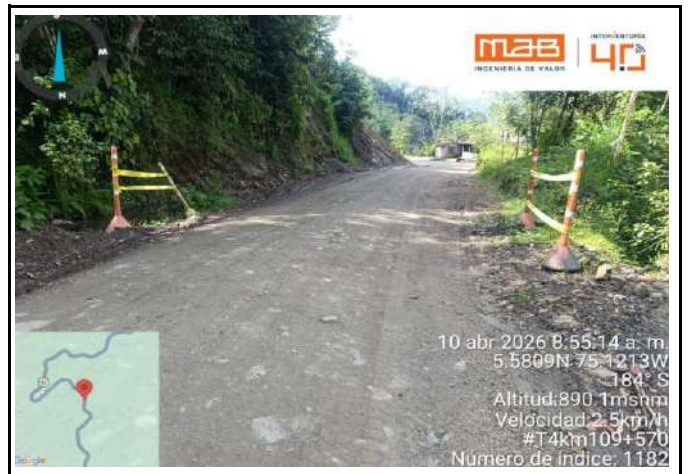
Foto No.: 4  
Fecha de toma: 10 de abril de 2026  
Localización: Km109+570

Descripción: Se evidencia la implementación adecuada de señales por riesgo de caída en el frente de obra.

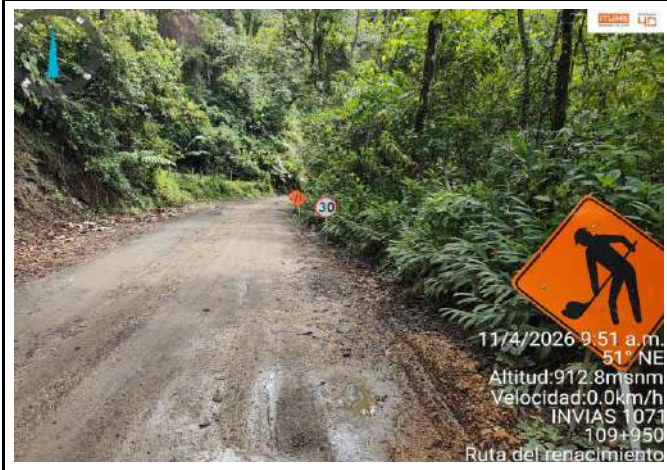
Foto No.: 1  
Fecha de toma: 11 de abril de 2026  
Localización: Km109+950

Descripción: Se evidencia la implementación adecuada de señales establecidas en el Plan Manejo de Tránsito para el cierre de vía.

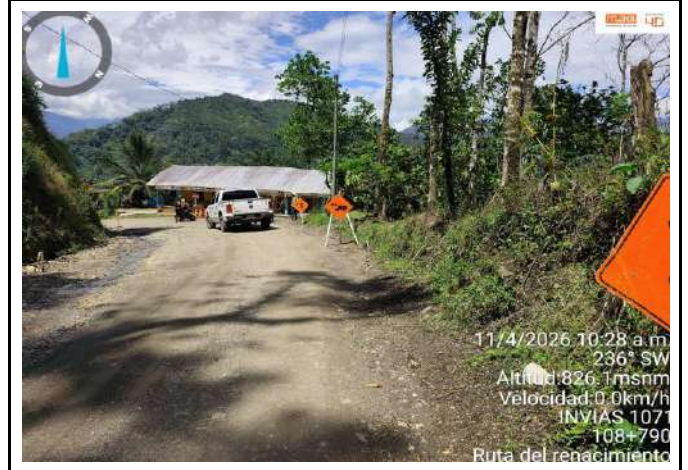
Descripción: Se evidencia la implementación adecuada de señales establecidas en el Plan Manejo de Tránsito para el cierre de vía.

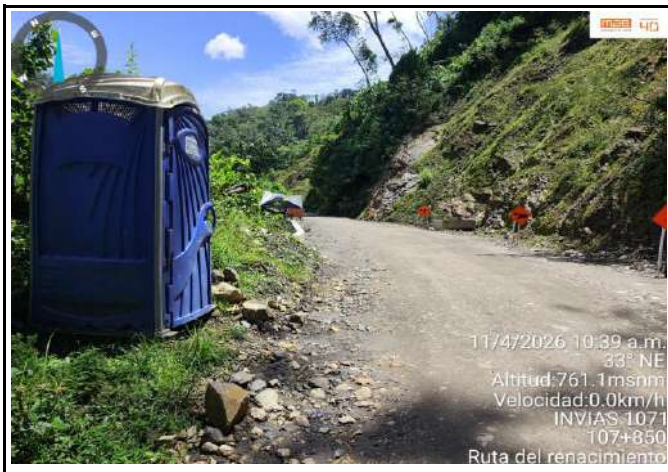
Descripción: Se evidencia en el frente de obra la implementación de una unidad UPS en óptimas condiciones para su uso.

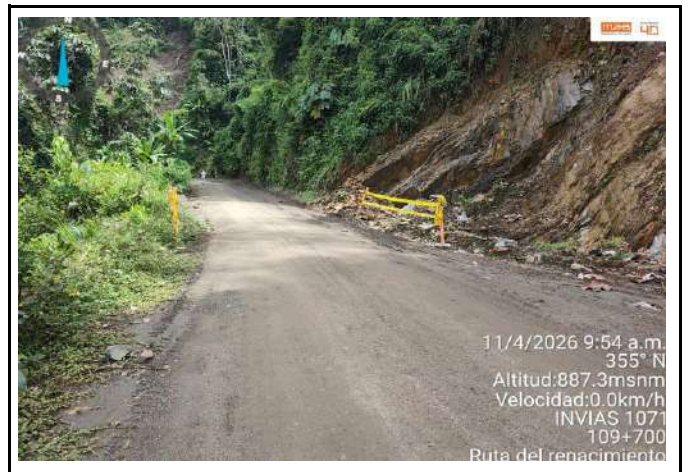
Descripción: Se evidencia la implementación adecuada de señales por riesgo de caída en el frente de obra.

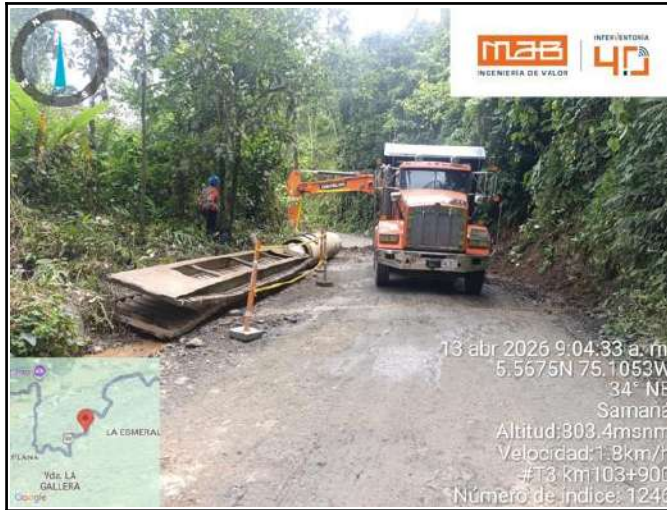
Delimitación de materiales en obra.

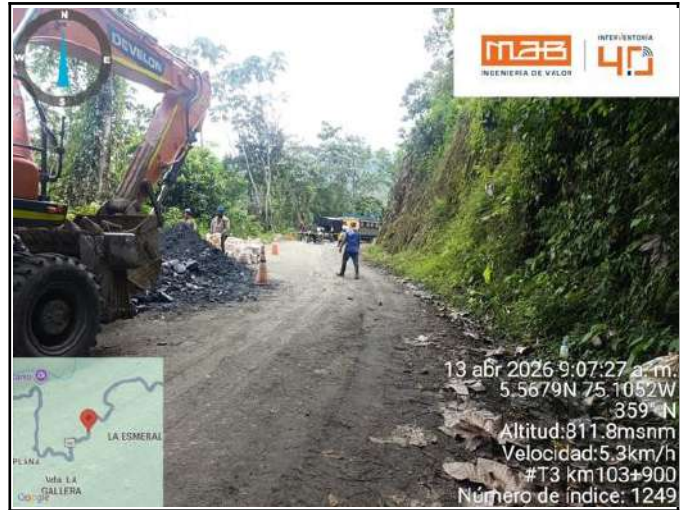
Señalización de áreas de trabajo.

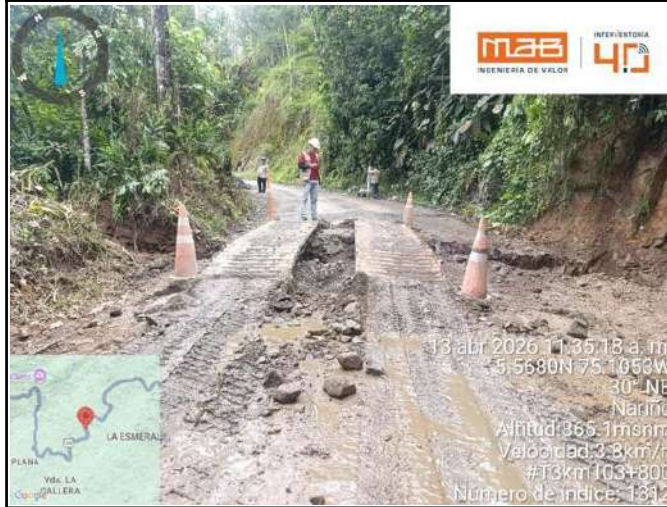
Implementación de paso provisional para vehículos con sus respectivas señales preventivas.

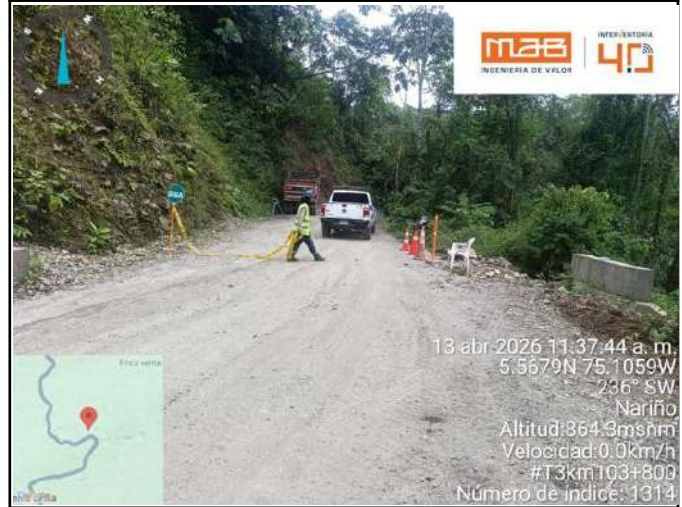
Implementación de pare y siga con sus respectivas señales en la actividad de excavación para instalación de ODT.

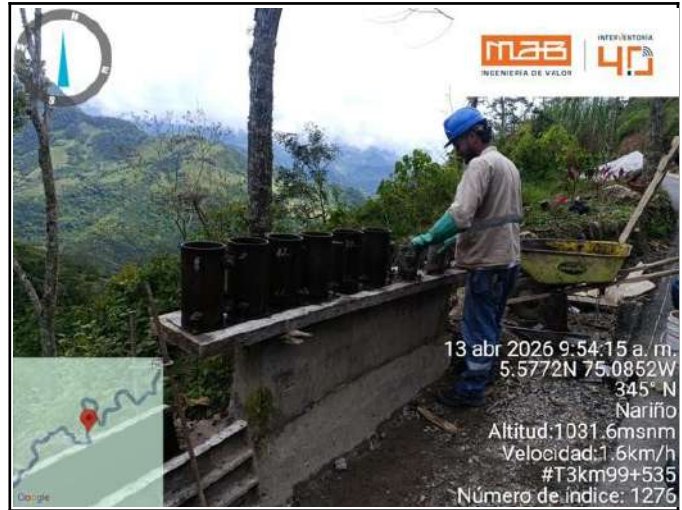
Se evidencia personal con sus respectivos elementos de protección personal para la actividad.

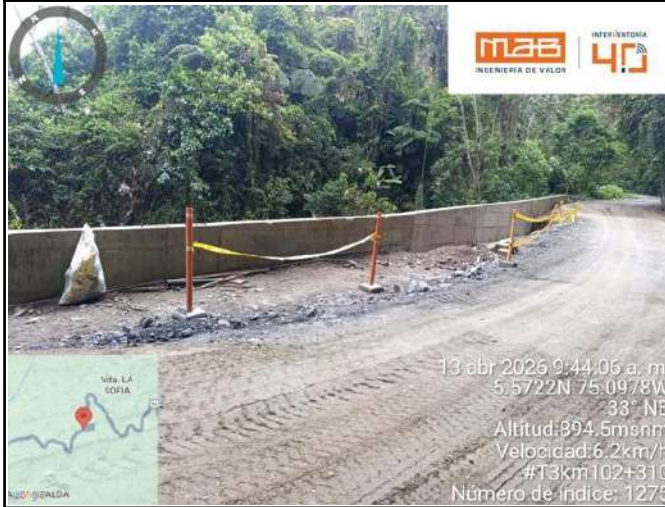
Se evidencia señalización deficiente del área de trabajo.

Se atiende de manera inmediata la reparación de las señalización del área de trabajo.

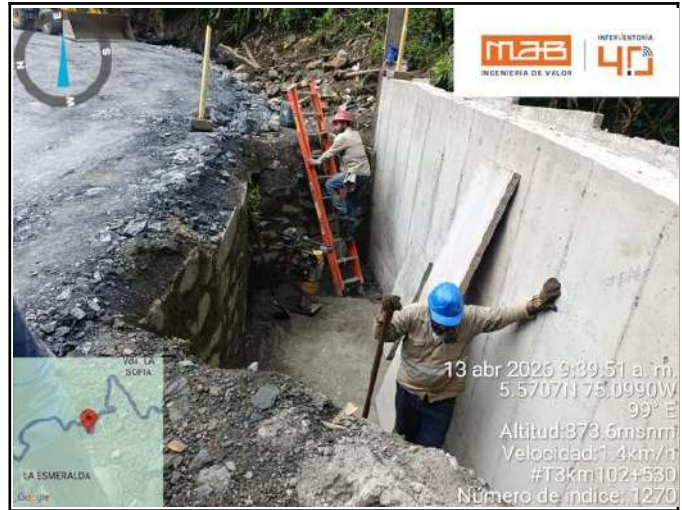
Descripción: Se evidencia la implementación de escalera de extensión en buen estado para el ingreso a la excavación..

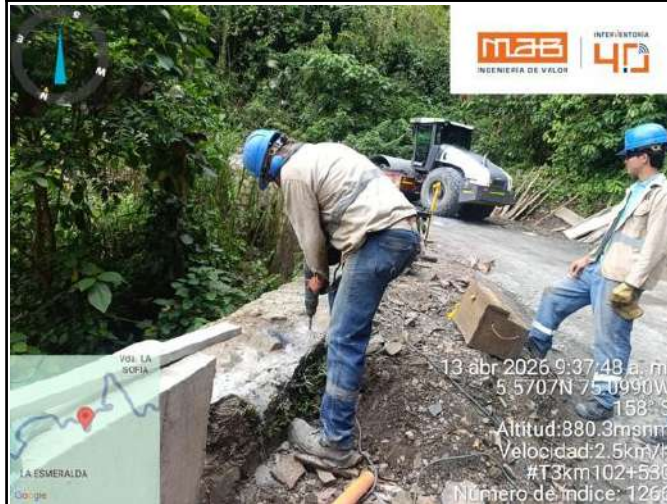
Descripción: Se evidencia el uso respectivo de los elementos de protección personal para la actividad.

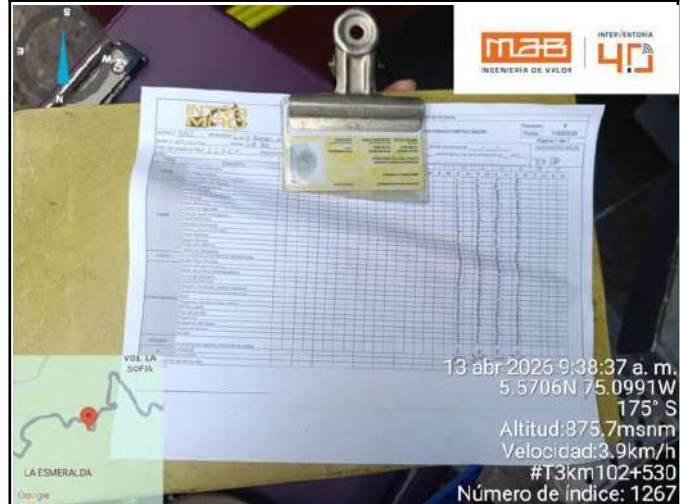
Descripción: Se evidencia el debido diligenciamiento del preoperacional vibro compactador sin observaciones.

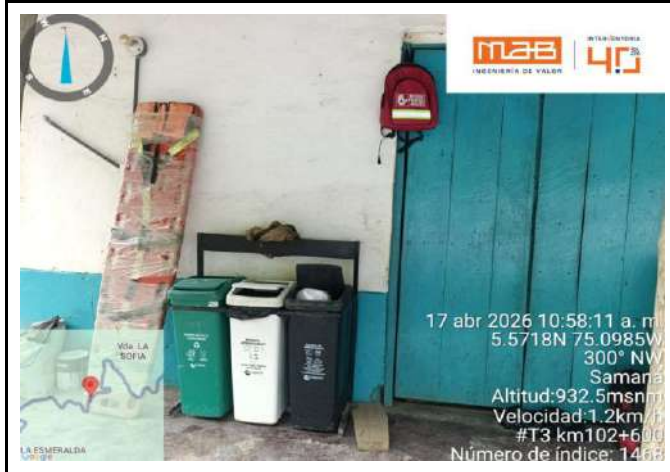
**Descripción:** Se constata que el frente de obra cuenta con equipo de emergencias y punto ecológico disponibles y en condiciones adecuadas.

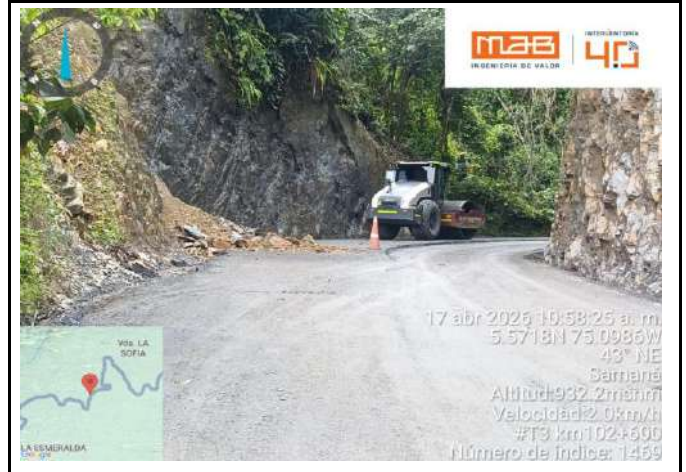
**Descripción:** Se evidencia la implementación de conos de señalización para maquinaria estacionaria en el frente de obra.

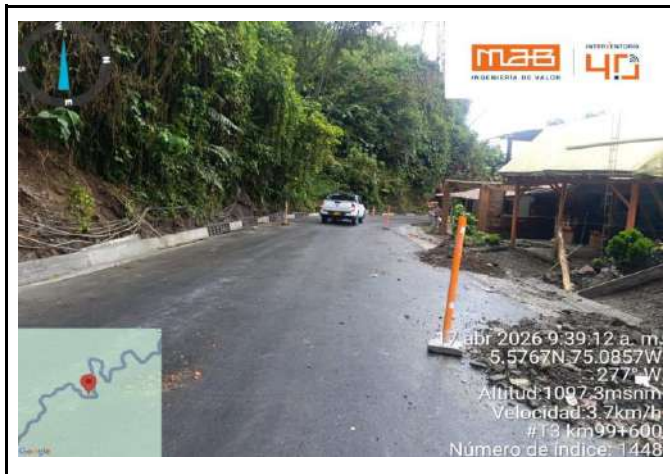
**Descripción:** Se evidencia la implementación adecuada de señales de advertencia por trabajos en la vía.

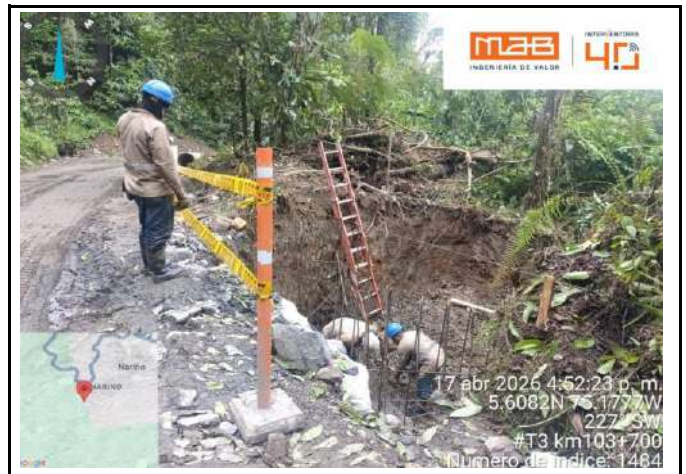
**Descripción:** Se evidencia en el frente de obra la implementación de un acceso seguro, contando con una escalera adecuada para la actividad.

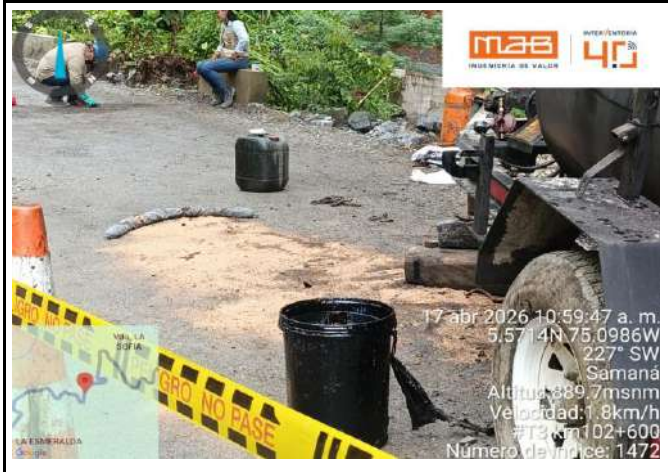
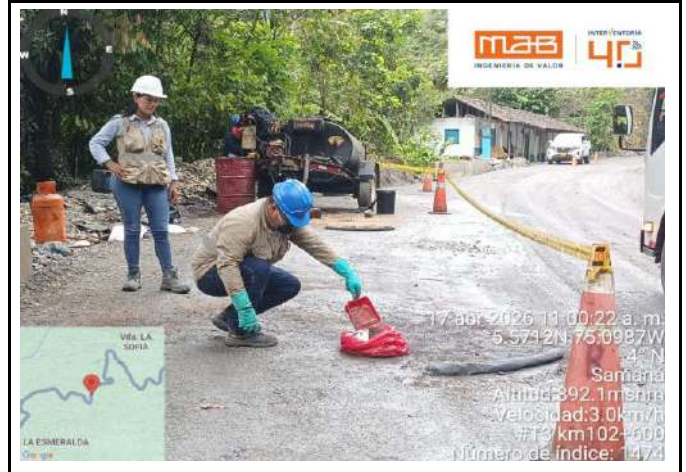
Descripción: Se evidencia en el frente de obra la intervención inmediata ante el derrame de sustancias, aplicando los procedimientos establecidos y utilizando los implementos adecuados.

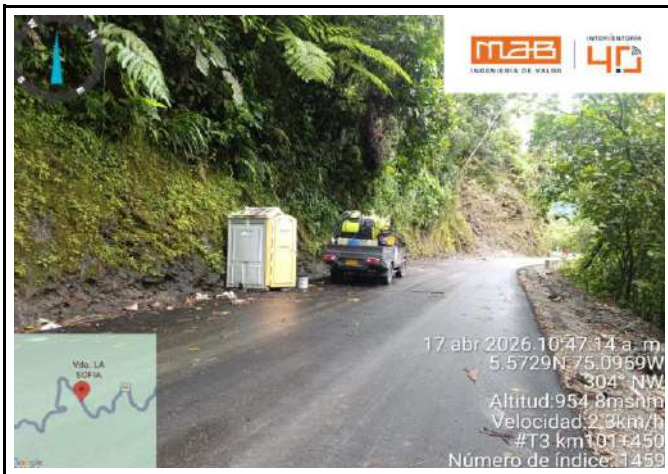
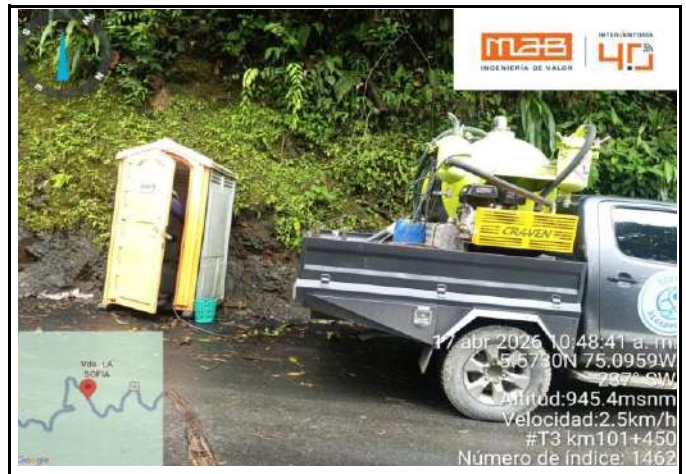
Descripción: Se evidencia en el frente de obra el vehículo realizando labores de limpieza en las unidades UPS, garantizando su adecuado funcionamiento y conservación.

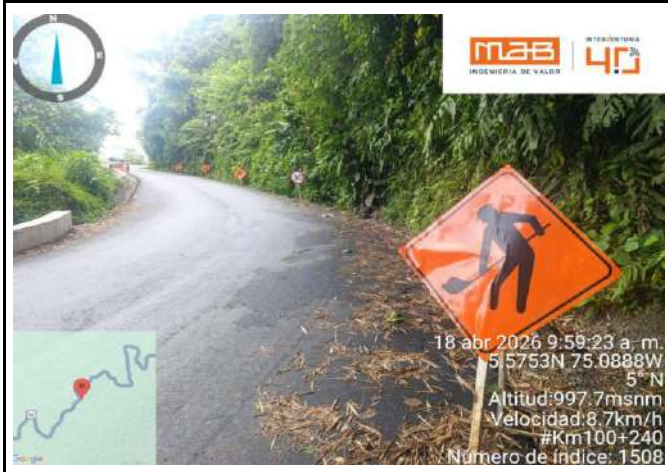
**Descripción:** Se verifica la correcta implementación del Plan Manejo de Tránsito (PMT) en el tramo 3, evidenciando el cumplimiento de las disposiciones técnicas y operativas establecidas.

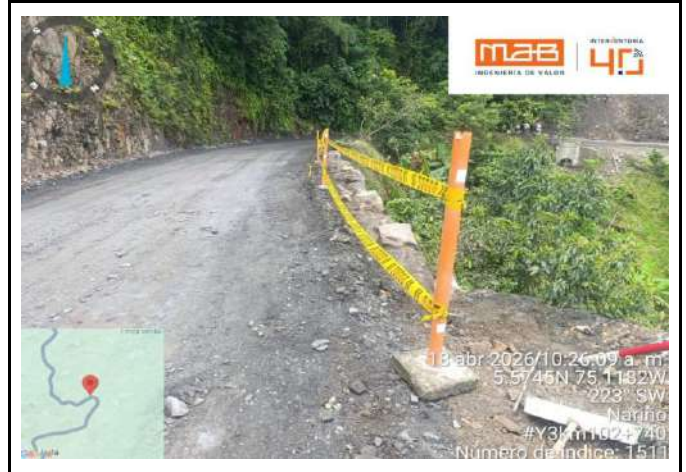
**Descripción:** Se evidencia implementación adecuada de las señales de advertencia por riesgo de caída en el frente de obra.

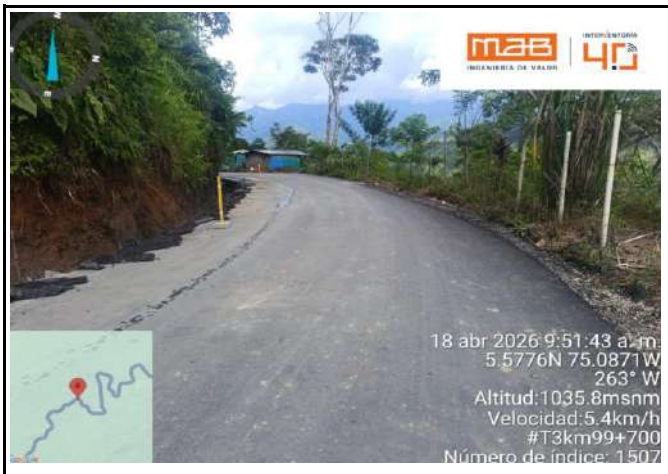
**Descripción:** Se evidencian áreas de trabajo correctamente delimitadas, garantizando el control y la seguridad del entorno laboral.

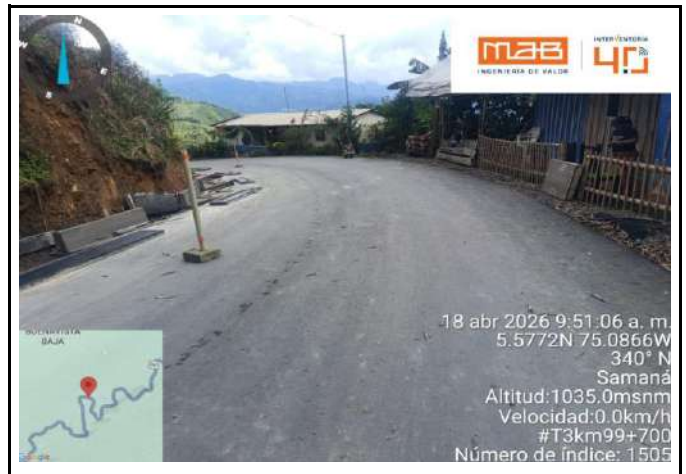
**Descripción:** Se evidencia en el frente de obra la implementación de la demarcación en las áreas de trabajo sobre la vía.

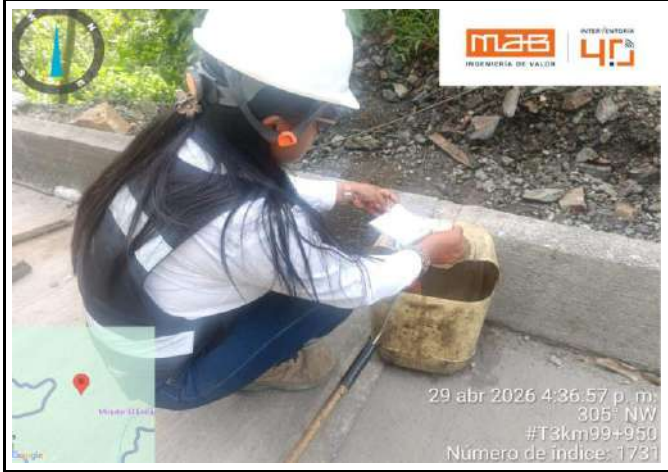
Descripción: Se evidencia en obra la implementación de rótulos en los recipientes que contienen sustancias.

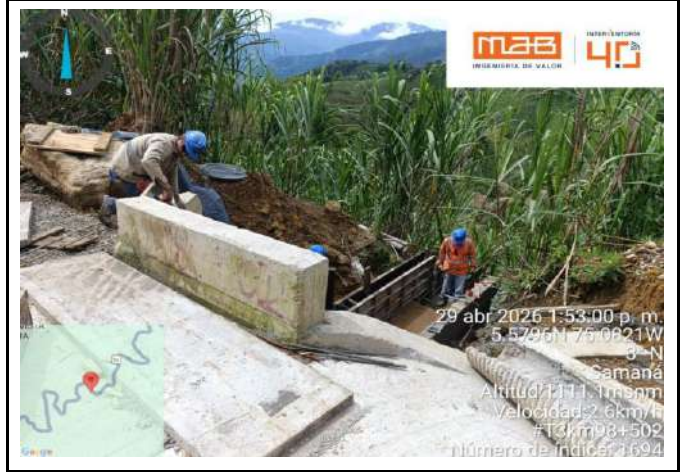
Descripción: Se evidencia en el frente de obra el correcto uso de los elementos de protección individual (EPI), específicamente guantes y gafas de seguridad.

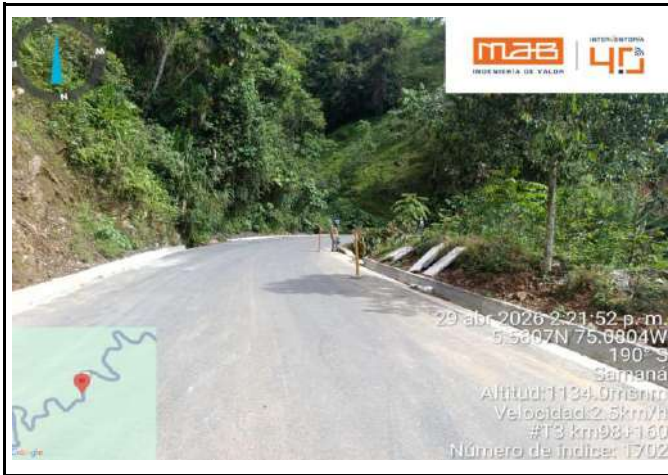
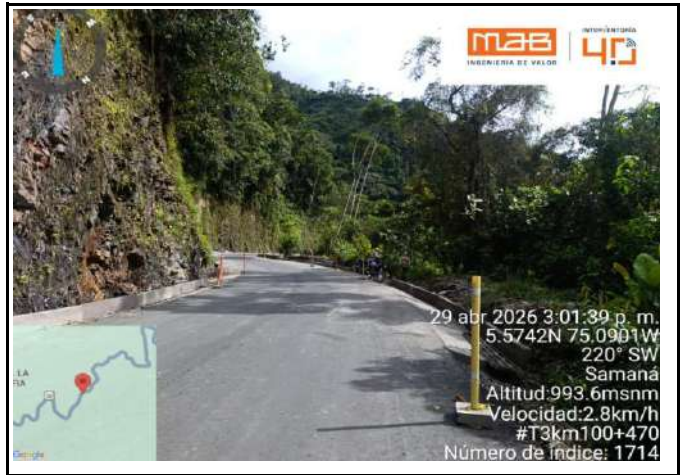
Descripción: Se evidencian en la vía los trabajos debidamente señalizados con elementos de prevención balizas hechas con cinta reflectiva.
