# INFORME DE MANTENIMIENTO PREVENTIVO

## SISTEMA DE CONTROL DE ACCESO

| CLIENTE | Alcaldía Local de Usme |
| TIPO | Mantenimiento Preventivo, Revisión y Diagnóstico |

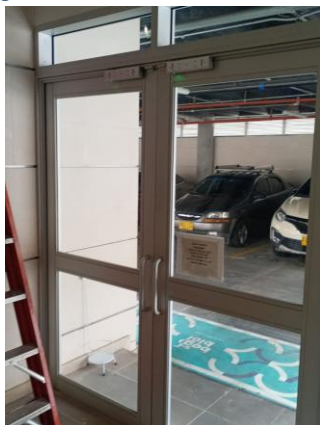
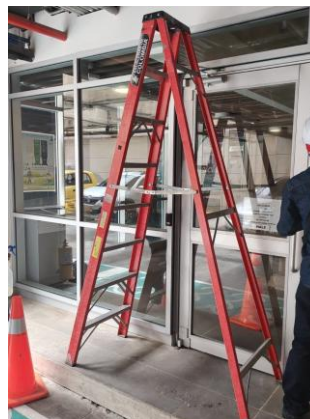
Foto 1 – ITEM 2

| CAMPO | ITEM 2 | ITEM 3 |
|---|---|---|
| ELECTROIMÁN | Tiene 2; hoja CA funciona, hoja panel incendios Simplex deshabilitado (no se puede probar hasta reparar panel) | Tiene 2; hoja CA funciona, hoja panel incendios Simplex deshabilitado (no se puede probar hasta reparar panel) |
| OBSERVACIONES | La puerta se encuentra abierta, mantenida con extintor como tope. | Misma puerta física que ITEM 2. Cableado de electroimán en caja de empalme sin organizar en cielo raso. |

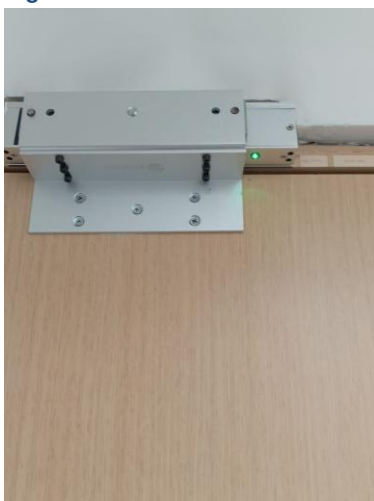
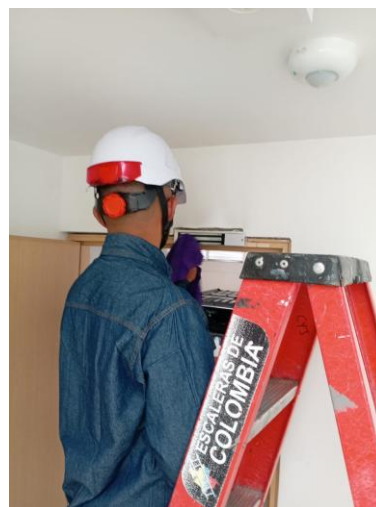
Foto 1 – ITEM 4

| CAMPO | ITEM 4 | ITEM 5 |
|---|---|---|
| OBSERVACIONES | Puerta de madera en correctas condiciones. | Puerta de madera. Electroimán con LED verde, limpieza realizada. |

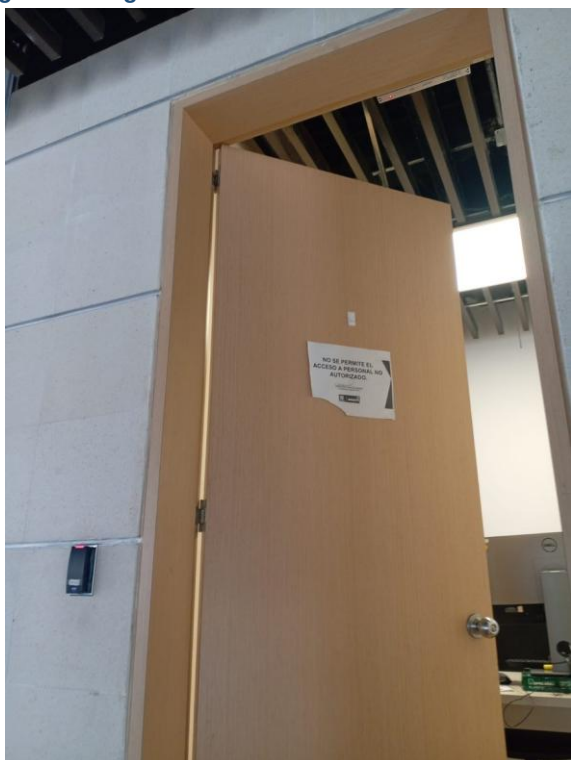
Foto 1 – ITEM 31

| OBSERVACIONES | Puerta de madera. Sin novedad. |

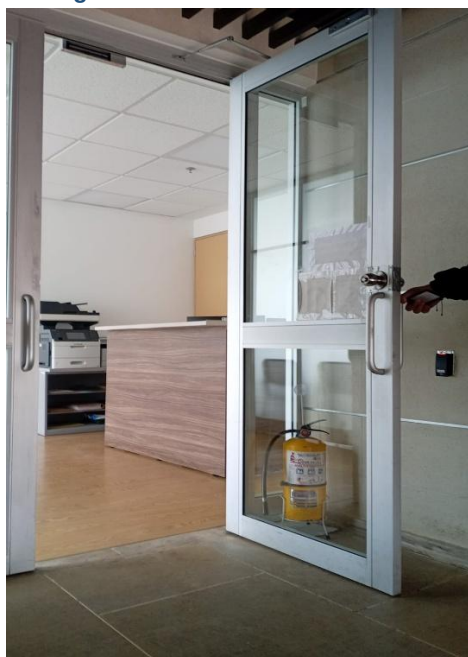
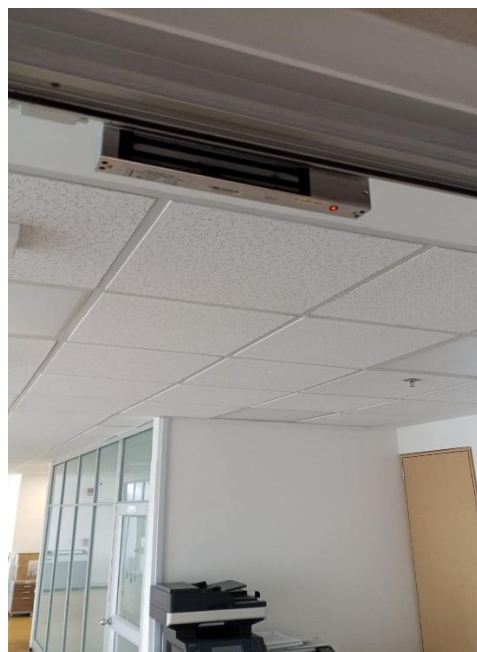
| BOTÓN SALIDA | No Touch funciona intermitente (REQUIERE REPUESTO) |
| ESTADO DEL PUNTO | CON OBSERVACION |

| OBSERVACIONES | Se recomienda cambio de sensor No Touch por funcionamiento intermitente. |

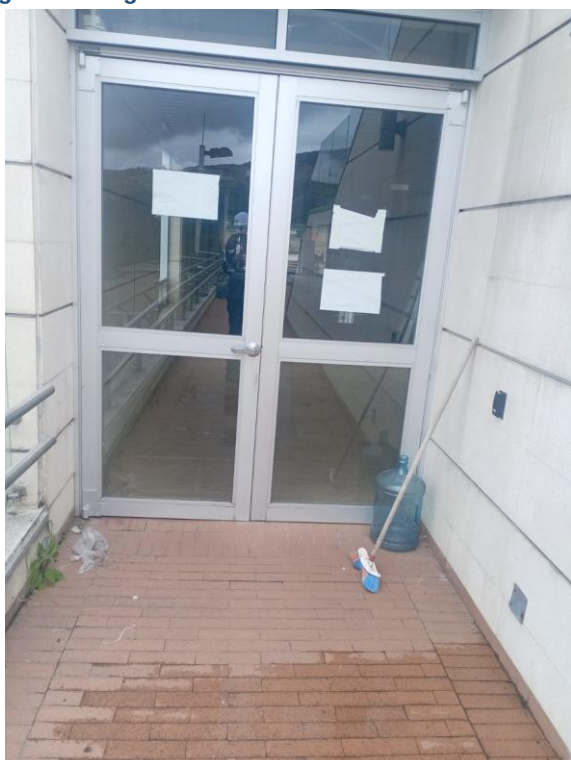
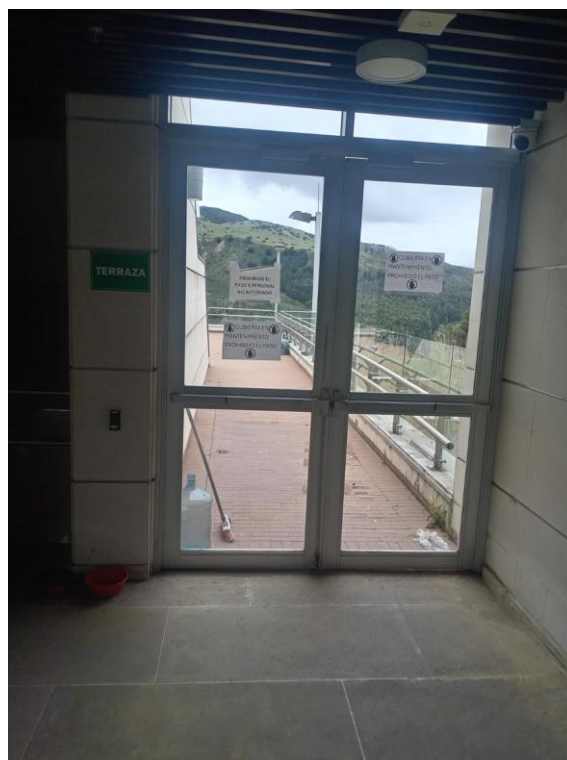
| CAMPO | ITEM 34 | ITEM 35 |
|---|---|---|
| ELECTROIMÁN | Tiene 2; hoja CA funciona, hoja panel incendios Simplex deshabilitado | Tiene 2; hoja CA funciona, hoja panel incendios Simplex deshabilitado |
| OBSERVACIONES | Puerta de vidrio 2 hojas. | instalada. |

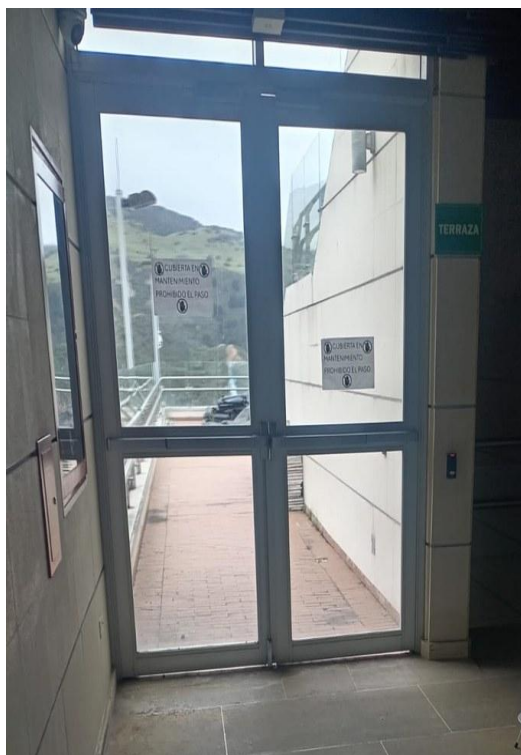
Foto 1 – ITEM 36/37

| CAMPO | ITEM 36 | ITEM 37 |
|---|---|---|
| ELECTROIMÁN | Tiene 2; hoja CA funciona, hoja panel incendios Simplex deshabilitado | Tiene 2; hoja CA funciona, hoja panel incendios Simplex deshabilitado |
