| | <b>INFORME DE INTERVENTORIA O SUPERVISION</b> | | | |

**INTERVENTORIA DEL CONTRATO DE OBRA No. 20261842**

MEJORAMIENTO CON ADOQUIN CALLE 21 ENTRE CARRERA 14E Y CALLE 21B BARRIO  
 ARNULFO GUERRERO Y VIA ENTRE MANZANAS G Y 13, H 12 Y DIAGONAL 20 BIS ENTRE  
 CRA 12E Y TR 13E BARRIO VILLA LAS LAJAS DE LA CIUDAD DE PASTO

**INFORME DE INTERVENTORIA No. 1**

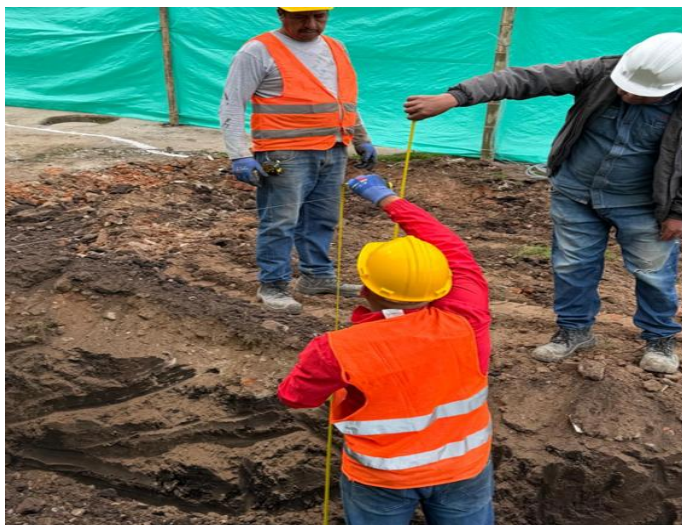
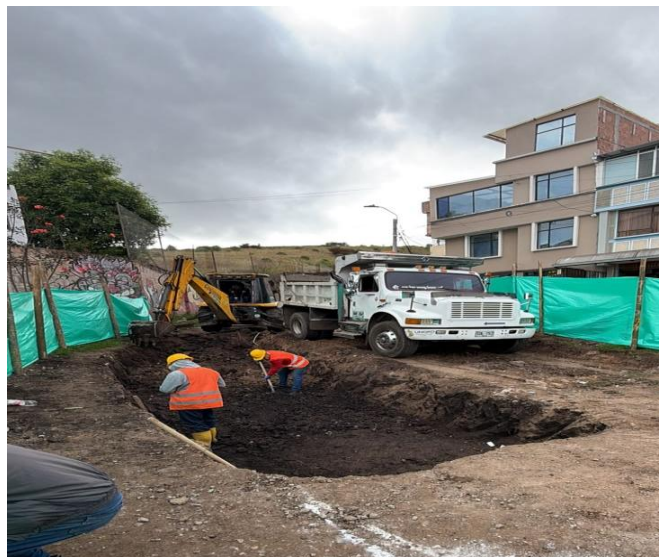
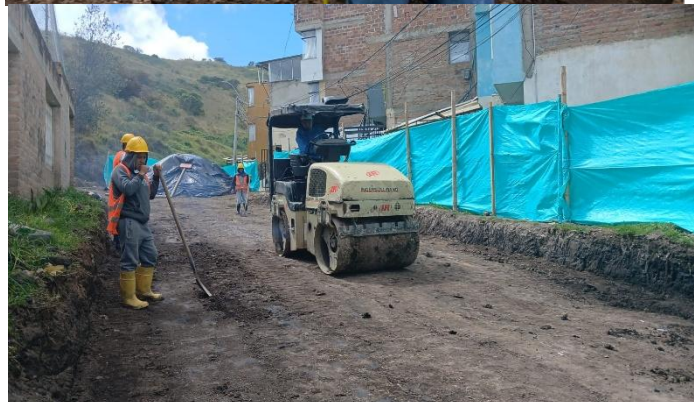
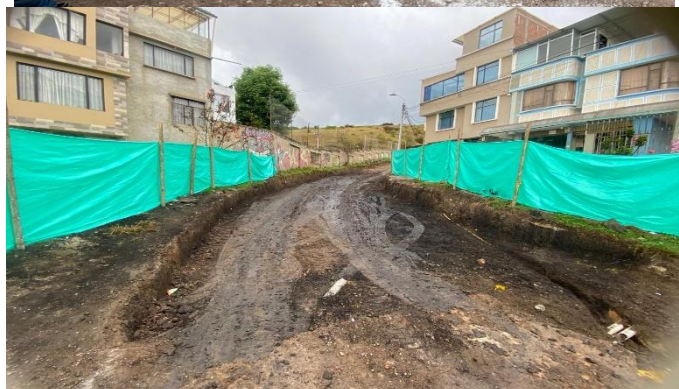
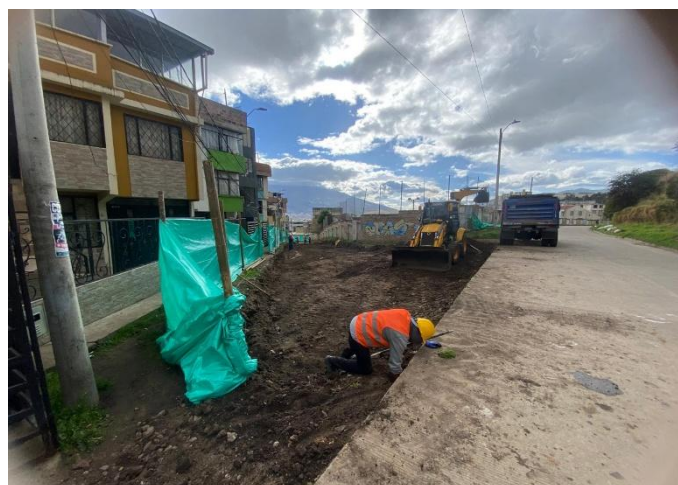
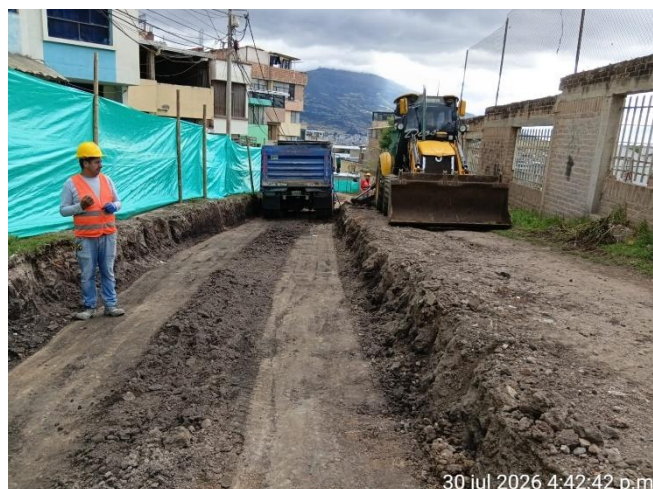
### 3.1 Registro fotográfico del avance físico

Se realiza la instalación del cerramiento provisional, así como recomendaciones reiteradas de mantener la señalización de obra y las medidas de seguridad frente al tráfico y al desarrollo de las actividades. También se registra, para el 6 de agosto, la ejecución de una zanja en el borde del tramo Arnulfo Guerrero como medida para facilitar la evacuación del agua y reducir el deterioro asociado a las condiciones lluviosas.

El requerimiento técnico INUS-10 de fecha 05 de agosto de 2026 registra que el tramo comprendido entre K0+025 y K0+094+47 permaneció excavado y expuesto aproximadamente 72 horas, sin conformación, compactación y sellado superficial, permitiendo la infiltración de aguas lluvias. Se observaron encharcamientos, saturación

del suelo, huellas de maquinaria, pérdida de uniformidad superficial y deterioro de las condiciones obtenidas durante la excavación.
