# INFORME DE ACCIDENTALIDAD MES DE JUNIO DE 2026

ADMINISTRACIÓN VIAL  
GRUPO 02  
DIRECCIÓN TERRITORIAL MAGDALENA

**INFORME DE ACCIDENTALIDAD EN LAS VÍAS A CARGO DE LA DIRECCIÓN  
TERRITORIAL MAGDALENA  
PERIODO: DEL 1 AL 30 DE JUNIO DE 2026**

**ADMINISTRACIÓN VIAL  
GRUPO 2, LOTE 2  
DIRECCIÓN TERRITORIAL MAGDALENA  
CONSORCIO ADMINISTRADORES JAA 2024  
CONTRATO No. 1986 DE 2024**

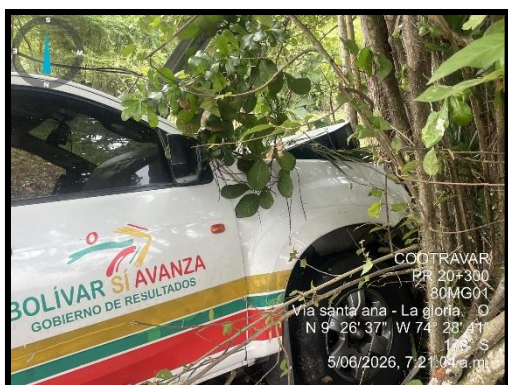
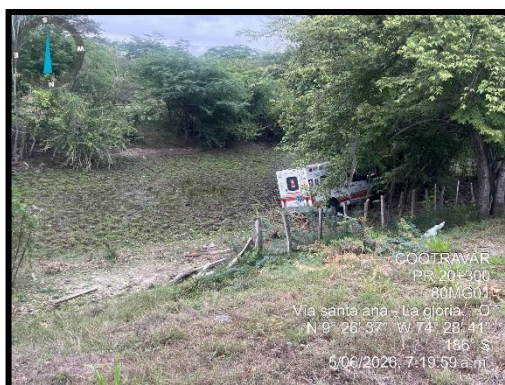
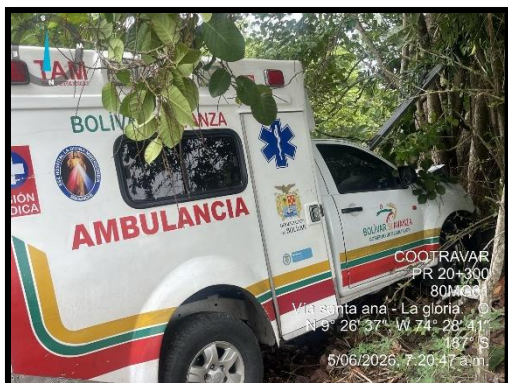
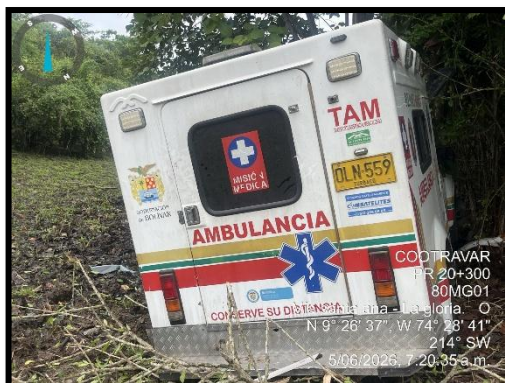
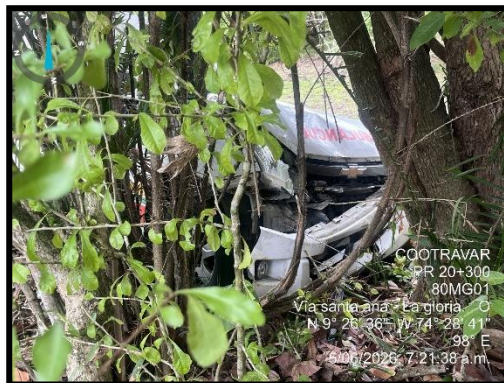
Adicionalmente, personal de la Cooperativa Cootravar se desplazó al lugar de los hechos con el fin de realizar una inspección del sitio y recopilar información que permitiera obtener mayores elementos de juicio sobre las circunstancias en las que ocurrió el siniestro vial.

Al no existir informe y croquis del incidente y por la información suministrada por la cooperativa Cootravar contratista de INVIAS que está encargada de dar información a la Administración Vial sobre lo que ocurre en las vías que están a cargo se puede deducir un hipótesis del accidente, ya que el incidente se presentó por que el conductor de la camioneta se quedó dormido mientras conducía, la causa posible del accidente es clara y enteramente responsabilidad del conductor de la camioneta, las cual está codificada con el No. 110: “EXCESO EN HORAS DE CONDUCCÓN”.

De acuerdo a los comentarios entregados por la cooperativa Cootravar, del cual no tuvieron conocimiento las autoridades policivas y de tránsito, el siniestro vial ocurrió el día viernes cinco (5) de junio de 2026, siendo las 05:40 de la madrugada (aprox.), a la altura del PR20+0330 en la vía nacional 80MG01 que conduce del municipio Santana al corregimiento La Gloria, en el paso por el corregimiento Germania, perteneciente al municipio de Santana, en el lado derecho de la vía, en donde un VEHÍCULO clase CAMIONETA, marca CHEVROLET, referencia sin identificar, modelo sin identificar, color BLANCO, placa OLN559, sin más datos y conductor sin identificar, el vehículo en mención se transportaba en dirección La Gloria hacia Santana. Por las características del evento y de la vía se presume que el hecho que generó el “Choque” fue por que el conductor del vehículo clase camioneta se quedó dormido mientras conducía. Considerando que el sector del siniestro cuenta geométricamente con una recta considerable y con una buena visibilidad, no se puede descartar un exceso de velocidad a la permitida en el sector, lo cual habría permitido un mejor tiempo de reacción para prevenir el impacto.

Según los datos del siniestro, se evidencian daños materiales y dos heridos leves. No se registran causas atribuibles al estado del pavimento. Por las características del evento y de la vía, se presume que el hecho que generó el “Choque” fue por que el conductor de la camioneta se durmió mientras se encontraba conduciendo, donde la causa posible está codificada con el No. 110: “EXCESO EN HORAS DE CONDUCCIÓN”.

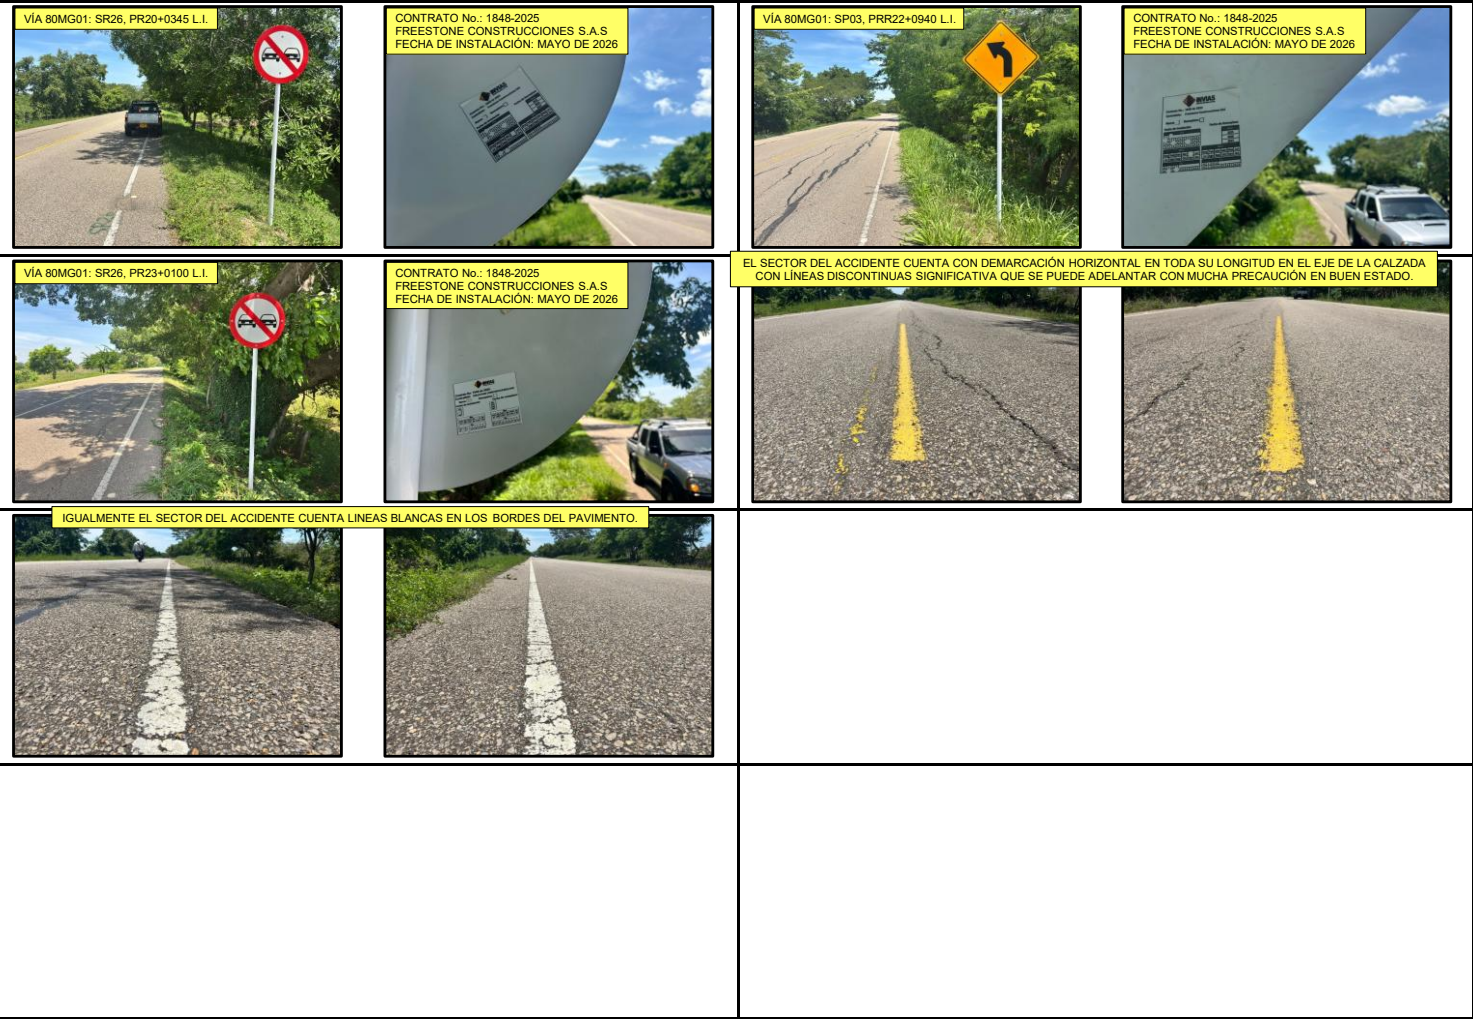
3. FOTOGRAFÍAS DE LA SEÑALIZACIÓN HORIZONTAL O VERTICAL (incluida la fecha de colocación)

El pavimento de la vía en el sector del accidente se encuentra en buen estado, cuenta con señalización vertical, con demarcación horizontal, en donde no existen huecos ni ningún tipo de daños en el pavimento que pueda afectar la transitabilidad y seguridad vial. En el sector existen dos (2) señales reglamentarias de no adelantar tipo SR-26 que están ubicadas a 15 metros y a 2770 metros antes del incidente en el lado izquierdo de la vía sentido en que se transportaba la camioneta. Adicionalmente, acompañada de una señal preventiva tipo SP-03 de "curva pronunciada a la izquierda".

Según los datos del siniestro, se evidencian daños materiales y dos heridos leves. No se registran causas atribuibles al estado del pavimento. Por las características del evento y de la vía, se presume que el hecho que generó el "Choque" fue por que el conductor de la camioneta se durmió mientras se encontraba conduciendo, donde la causa posible está codificada con el No. 110: "EXCESO EN HORAS DE CONDUCCIÓN".

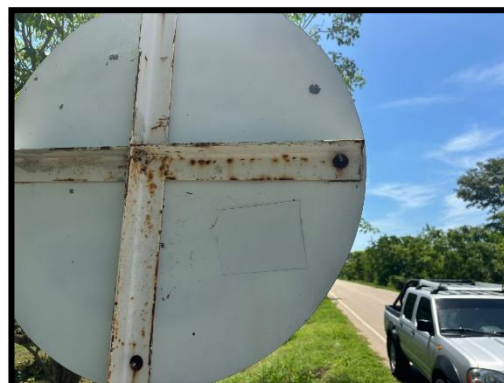
- VELOCIDAD MÁXIMA PERMITIDA SR-30 "60 Km/h", ubicada en el PR34+0282 lado izquierdo de la vía, con fecha de instalación mayo de 2026, instalado por consorcio FREESTONE CONSTRUCCIONES S.A.S., mediante el contrato No. 1848-2025.

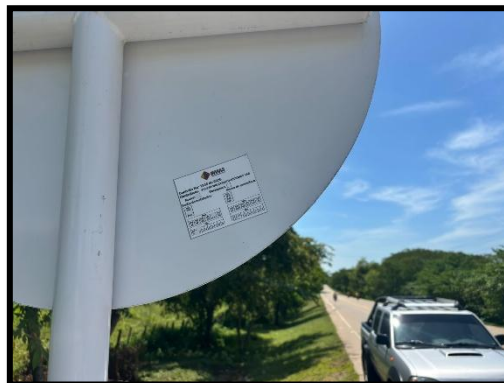
- VELOCIDAD MÁXIMA PERMITIDA SR-30 “60 Km/h”, ubicada en el PR37+0700 lado izquierdo de la vía, con fecha de instalación mayo de 2026, instalado por consorcio FREESTONE CONSTRUCCIONES S.A.S., mediante el contrato No. 1848-2025.

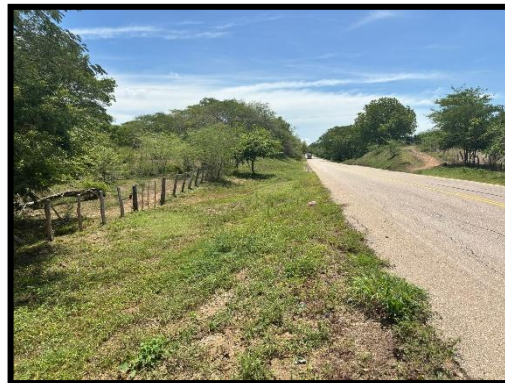
empradizadas, las cuales proporcionan un área de seguridad complementaria para los usuarios de la carretera. Estas condiciones favorecen la operación segura de la vía, al ofrecer un margen lateral adecuado que contribuye a la recuperación del control del vehículo ante eventuales maniobras de emergencia y mejora las condiciones generales de transitabilidad del corredor vial.

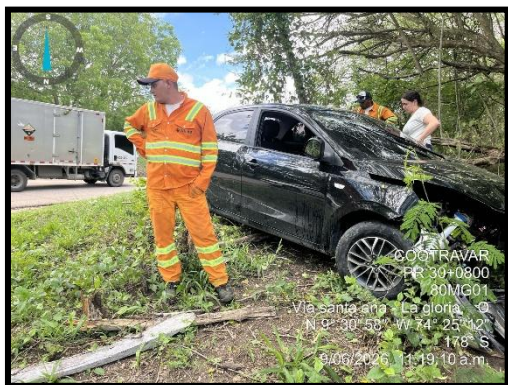
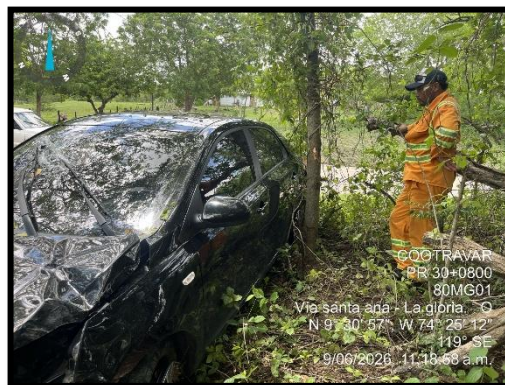
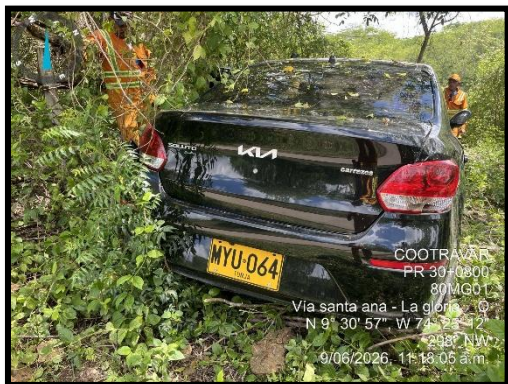
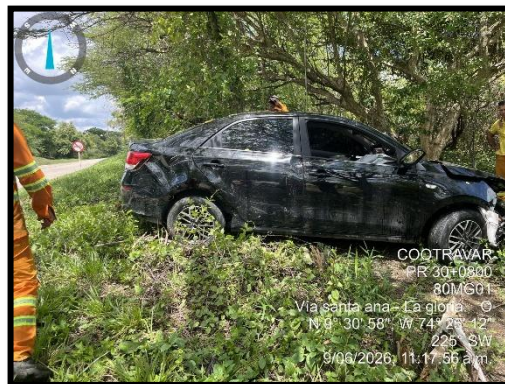
Adicionalmente, personal de la Cooperativa Cootravar se desplazó al lugar de los hechos con el fin de realizar una inspección del sitio y recopilar información que permitiera obtener mayores elementos de juicio sobre las circunstancias en las que ocurrió el siniestro vial.

Debido a que no existe informe policial ni croquis del siniestro vial, el presente análisis se fundamenta en la información suministrada por la Cooperativa Cootravar, contratista del INVÍAS encargada de informar a la Administración Vial sobre los eventos que ocurren en los corredores bajo su Administración. Con base en la información disponible y en las características del evento, se plantea como hipótesis que el siniestro pudo originarse debido a que el conductor del vehículo clase automóvil presuntamente se desplazaba a una velocidad superior a la permitida para el sector. En consecuencia, de manera preliminar se considera como posible causa del accidente la conducta atribuible al conductor del automóvil, codificada con el No. 116: "EXCESO DE VELOCIDAD". No obstante, al no existir inspección técnica del lugar de los hechos ni elementos materiales de prueba, esta conclusión corresponde a una hipótesis sustentada en la información disponible y no constituye una determinación definitiva sobre la causa del siniestro.

De acuerdo con la información disponible, el siniestro ocasionó daños materiales. Del análisis de las condiciones de la infraestructura vial no se evidencian factores asociados al estado del pavimento que pudieran considerarse como causa o factor contribuyente en la ocurrencia del evento. Con fundamento en las características del siniestro, las condiciones geométricas de la vía y la información recopilada, se plantea como hipótesis que el choque pudo estar relacionado con el desplazamiento del vehículo a una velocidad superior a la permitida para el sector. En consecuencia, de manera preliminar se considera como posible causa del siniestro la conducta atribuible al conductor, codificada con el No. 116: "Exceso de velocidad". No

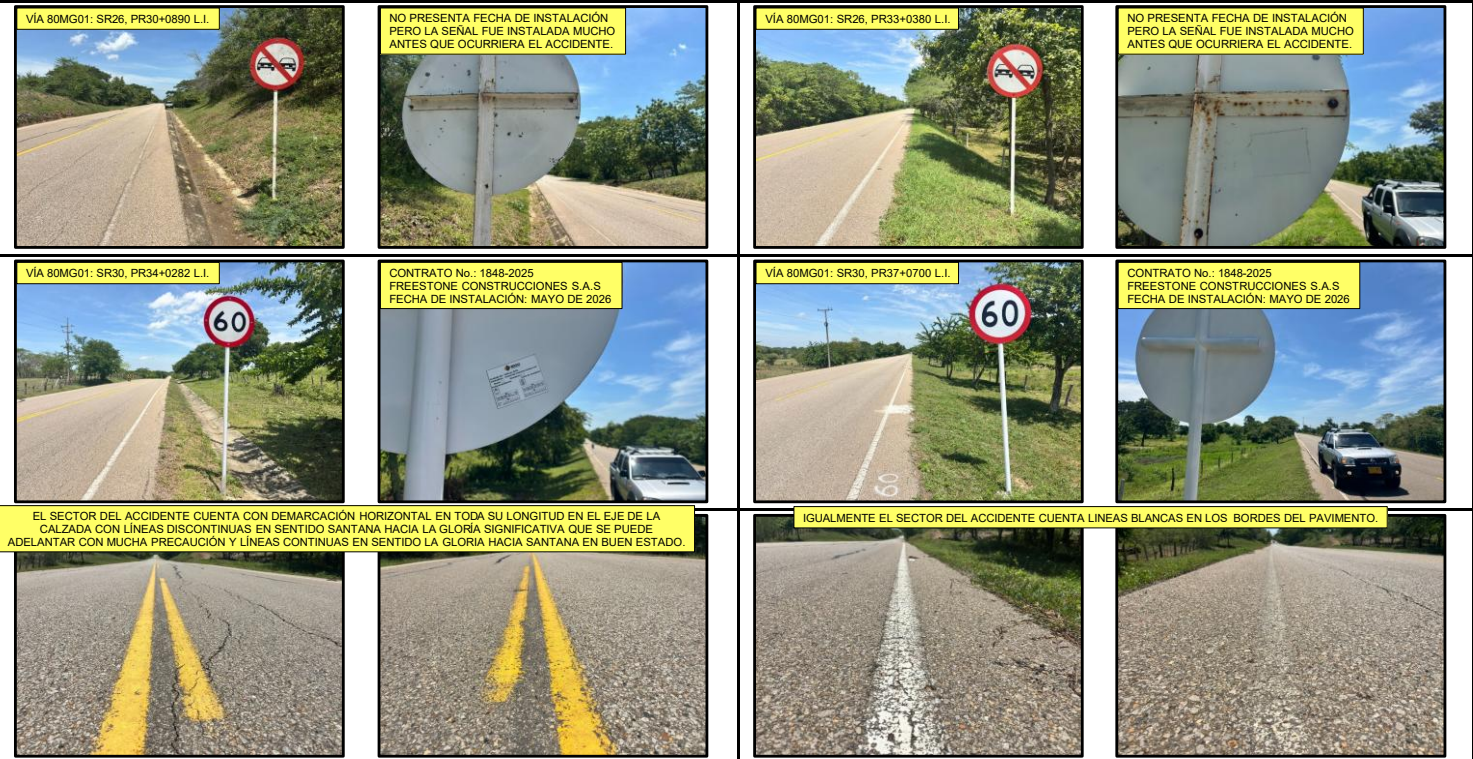
3. FOTOGRAFÍAS DE LA SEÑALIZACIÓN HORIZONTAL O VERTICAL (incluida la fecha de colocación)

El pavimento de la vía en el sector del accidente se encuentra en buen estado, cuenta con señalización vertical, con demarcación horizontal, el sector también cuenta con tachas reflectivas que revisten gran importancia considerando que el accidente se presentó en horas de la mañana, en donde no existen huecos ni ningún tipo de daños en el pavimento que pueda afectar la transitabilidad y seguridad vial. En el sector existe una (1) señal reglamentaria tipo SR-30, correspondiente a "Velocidad Máxima 60 km/h", ubicada aproximadamente a 3.482 metros antes del sitio del siniestro, sobre el margen izquierdo de la vía en el sentido de circulación del vehículo clase automóvil (La Gloria – Santana). Adicionalmente, en el mismo punto se encuentran instaladas dos (2) señales reglamentarias tipo SR-26, correspondientes a la restricción de "No Adelantar", las cuales complementan la regulación del tránsito en este tramo de la vía. En consecuencia, para el sector donde ocurrió el siniestro, la velocidad máxima permitida para la circulación de los vehículos es de 60 km/h, de conformidad con la reglamentación establecida mediante la señalización vertical existente en el corredor vial.

Por otra parte, la superficie de rodadura corresponde a pavimento asfáltico en buen estado de conservación, sin presencia de huecos, deformaciones u otras deficiencias que pudieran constituirse en un factor contribuyente para la ocurrencia del siniestro vial.
