| Fecha Visita | 09/04/2025 | Tipo Solicitud | Convocatoria MV 2024 - 2025 | N° Trámite | 075 |

| 1. INFORMACIÓN GENERAL | |
|---|---|
| Dirección | Carrera S # 20-22 San Juanito. |

REGISTRO FOTOGRÁFICO DE VISITA A LA VIVIENDA

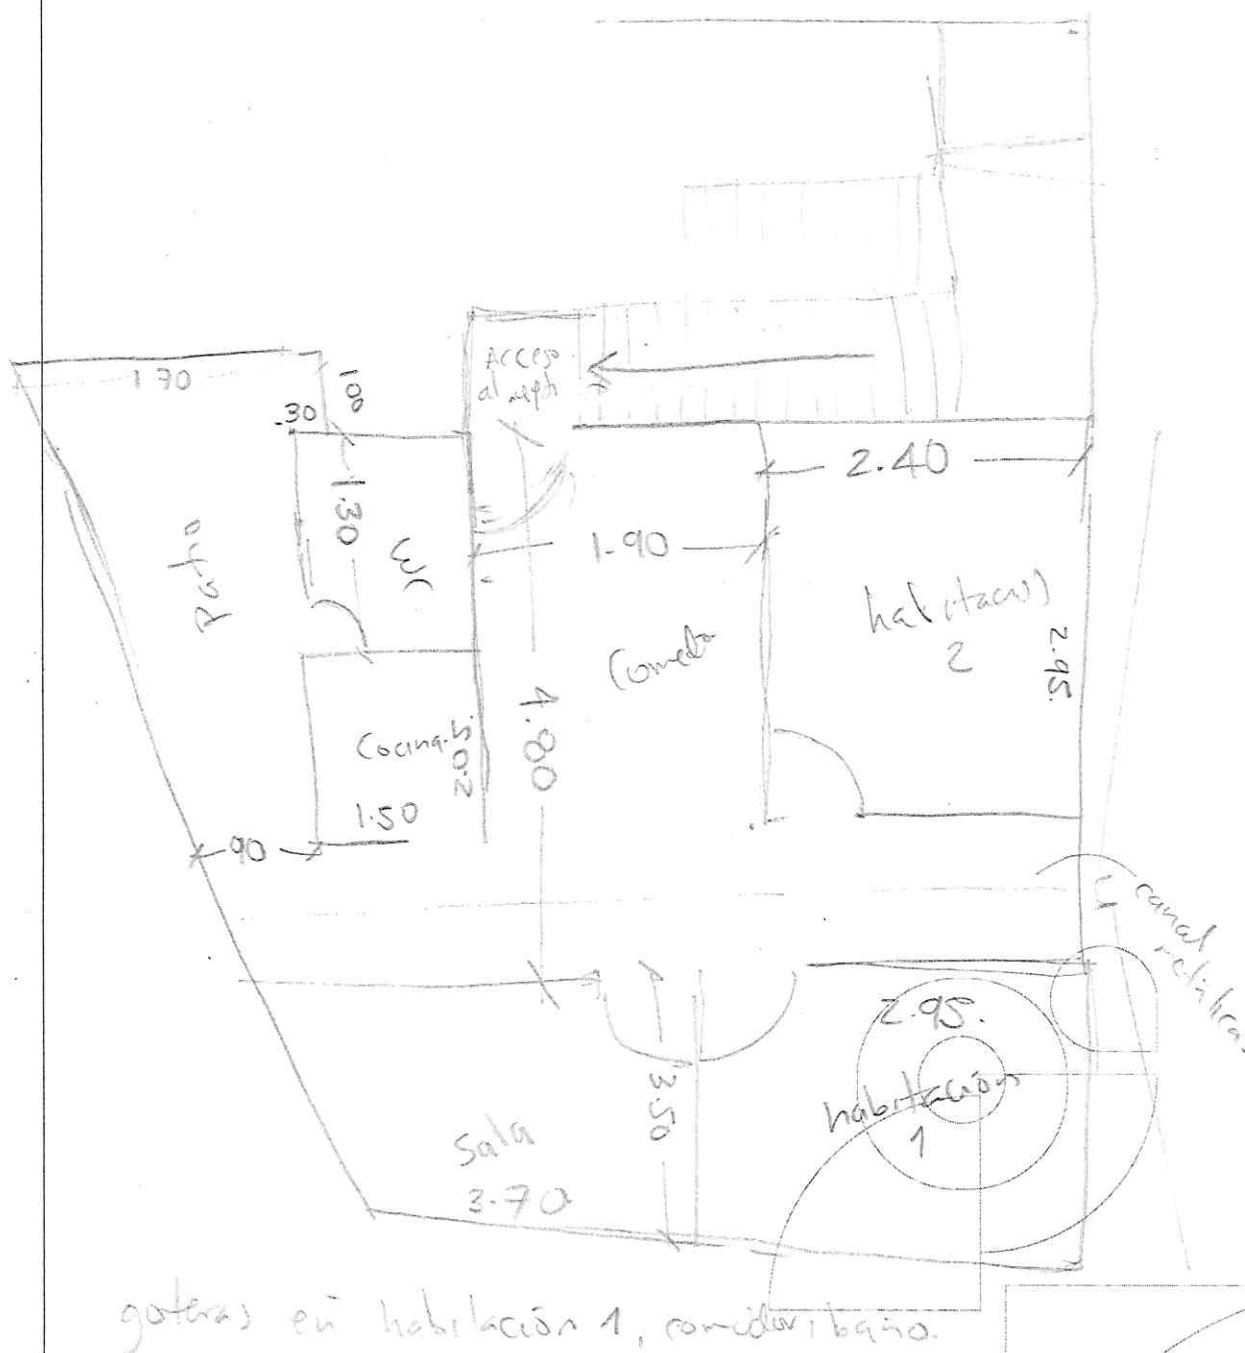
5. CROQUIS (PLANO GENERAL Y/O DETALLES CON REGISTRO DE MEDIDAS)

| 6. DESCRIPCIÓN DE LA SITUACIÓN IDENTIFICADA / ESTIMADO DE OBRAS A REALIZAR |
|---|
| Se postula una unidad de vivienda localizada en el segundo piso de una construcción de dos pisos. Esta se compone de dos habitaciones, una cocina, un baño, una sala, un comedor y un patio de ropas. El núcleo familiar postulante reporta goteras en una de las habitaciones, el comedor y el baño. Las filtraciones de agua lluvia se evidencian en algunos muros y cielo rasos. En el patio de ropas, la cubierta de distintos tipos de tejas se encuentra en mal estado, inclusive en su estructura. En ese sentido, se propone destinar los recursos del subsidio de mejoramiento de vivienda a la reparación de la cubierta, la cual comprende el cambio de tejas en mal estado, instalación de planchas y cambio de la estructura para las tejas del patio. |
