## **INFORME DE SEGUIMIENTO – AFECTACIONES OLA INVERNAL PRIMER TIMESTRE AÑO 2026**

### **SECRETARÍA DE PLANEACIÓN E INFRAESTRUCTURA MUNICIPAL**

#### **MUNICIPIO DE EL PITAL - DEPARTAMENTO DEL HUILA**

**MARZO 2026**

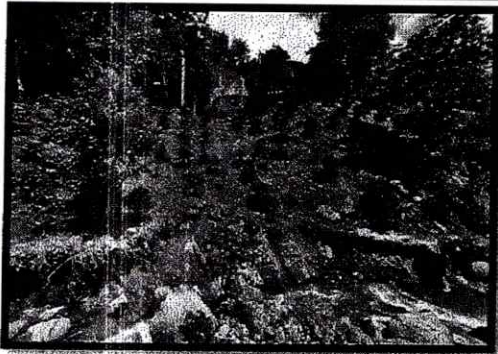
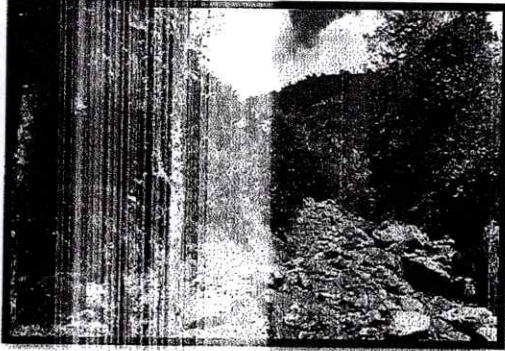
| REGISTRO FOTOGRAFICO | |
|---|---|
| TIPO DE AFECTACIÓN: | Laderas de las quebradas, sin afectación directa a sistemas productivos. |
