| <br>GOBERNACIÓN DE ANTIOQUIA | ACTA DE VISITA TÉCNICA<br>y/o INFORME TÉCNICO<br>SECRETARÍA DE INFRAESTRUCTURA FÍSICA | Código: FO-M2-P11-061 |

| 1. INFORMACIÓN GENERAL DE LA VISITA Y/O INFORME<br>Visita post contractual No 01 de 29/07/2026 | | | | | |
| CONTRATO | <input checked="" type="checkbox"/> | NÚMERO:<br>4600009793 de 2019 | OBJETO: Ampliación, rectificación, pavimentación y construcción de obras complementarias en las vías Santiago Berrio-Mulas- Cruces- Puerto Nare, sector Mulas – Cruces – Puerto Nare y Cruces – Entrada a La Sierra – La Sierra, subregión Magdalena Medio del Departamento de Antioquia | | |
| OBJETO DEL CONTRATO O ALCANCE DEL PERMISO DE INTERVENCIÓN DE VÍA O ASUNTO DE LA VISITA TÉCNICA | | | Realización de visita post contractual No 01- Revisión del estado general del pavimento recibido | | |

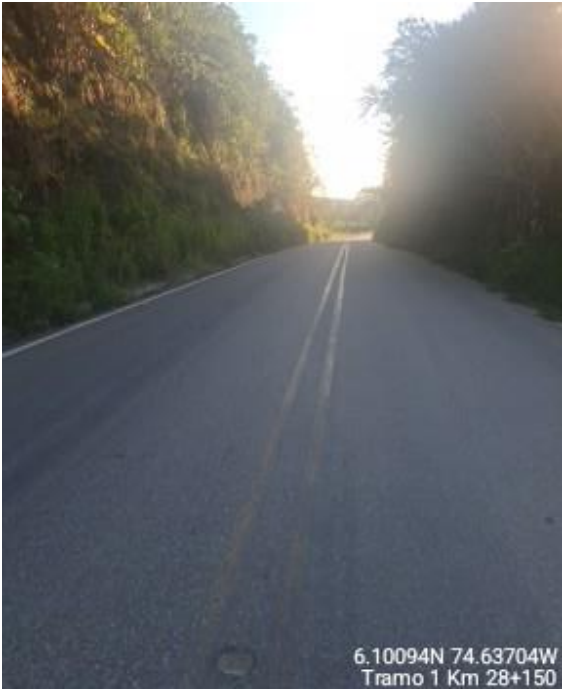
| TRAMO | LOCALIZACIÓN | OBSERVACIÓN Y REGISTRO FOTOGRÁFICO |
|---|---|---|
| <b>TRAMO 1</b><br><br>K28+150 al<br>K42+330.<br><br>14,180 Km | Km 28+150 | <div><p>6.10094N 74.63704W<br/>Tramo 1 Km 28+150</p></div> <p>Pavimento en buen estado. Esta imagen corresponde al inicio de pavimentación del tramo 1.</p> |

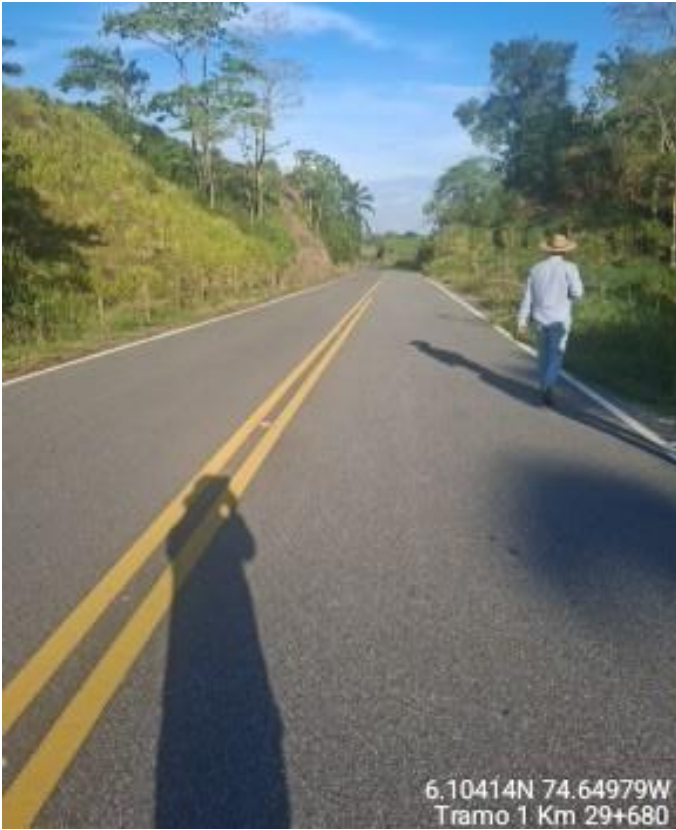
| TRAMO | LOCALIZACIÓN | OBSERVACIÓN Y REGISTRO FOTOGRÁFICO |
|---|---|---|
| <b>TRAMO 1</b><br><br>K28+150 al<br>K42+330.<br><br>14,180 Km | <br><br><br><br><br><br><br><br><br><br>Km 29+680 | <div></div> <p>Pavimento en buen estado.</p> |

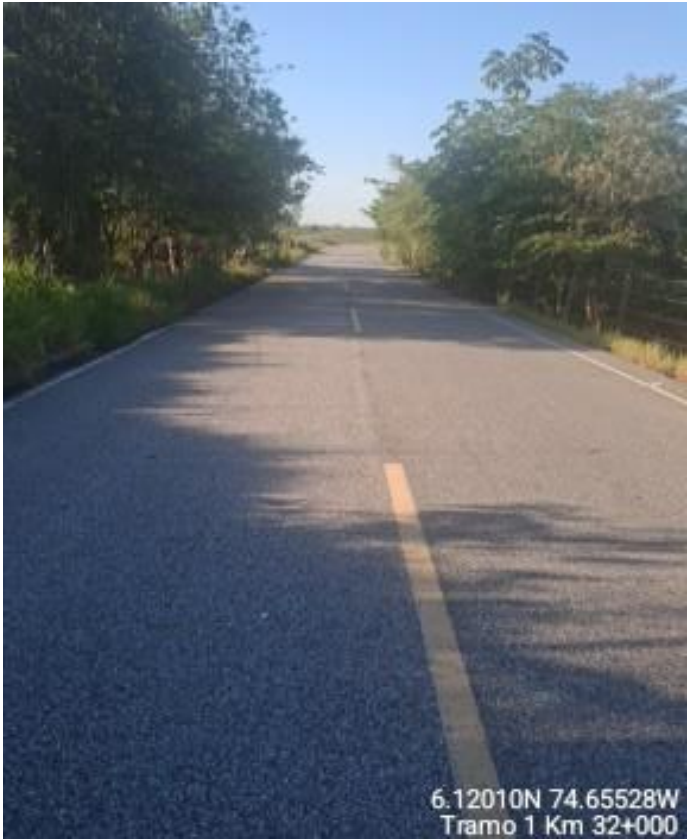
| TRAMO | LOCALIZACIÓN | OBSERVACIÓN Y REGISTRO FOTOGRÁFICO |
|---|---|---|
| <b>TRAMO 1</b><br><br>K28+150 al<br>K42+330.<br><br>14,180 Km | <br><br><br><br><br><br><br><br><br><br>Km 32+000 | <div></div> <p>Pavimento en buen estado.</p> |

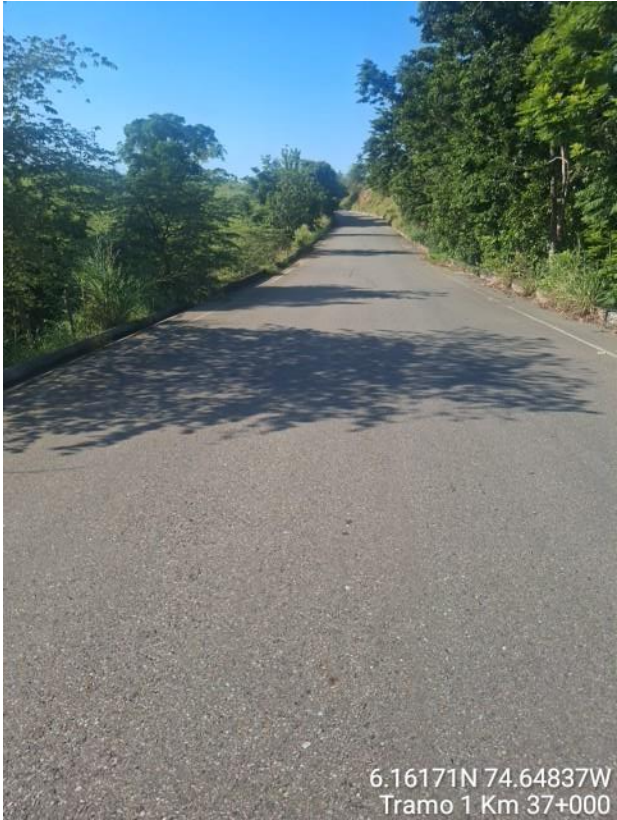
| TRAMO | LOCALIZACIÓN | OBSERVACIÓN Y REGISTRO FOTOGRÁFICO |
|---|---|---|
| <b>TRAMO 1</b><br>K28+150 al<br>K42+330.<br><br>14,180 Km | Km 37+000 | <br>6.16171N 74.64837W<br>Tramo 1 Km 37+000<br>Pavimento en buen estado. |

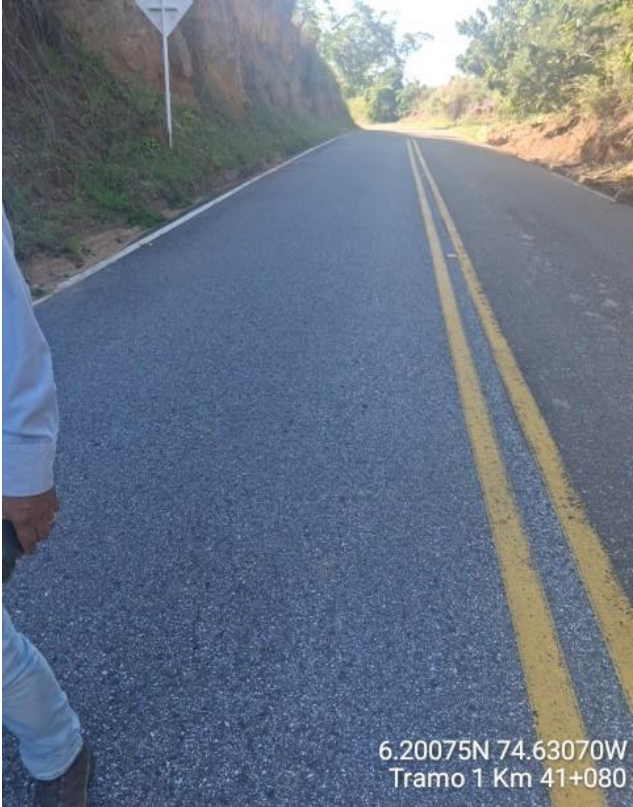
| TRAMO | LOCALIZACIÓN | OBSERVACIÓN Y REGISTRO FOTOGRÁFICO |
|---|---|---|
| <b>TRAMO 1</b><br>K28+150 al<br>K42+330.<br><br>14,180 Km | Km 41+080 | <p>6.20075N 74.63070W<br/>Tramo 1 Km 41+080</p> <p>Pavimento en buen estado.</p> |

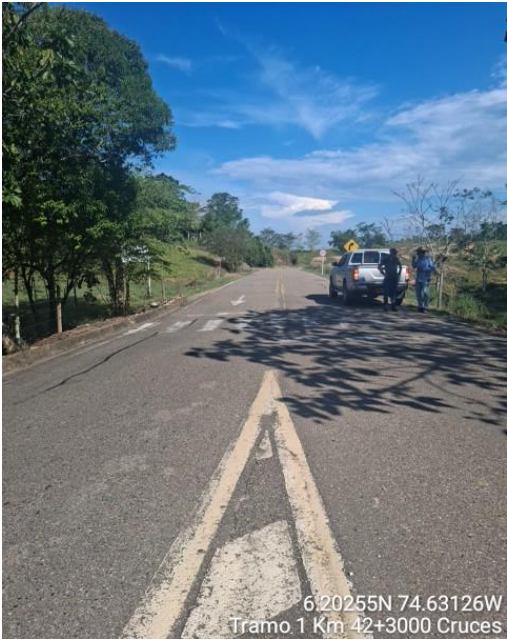
| TRAMO | LOCALIZACIÓN | OBSERVACIÓN Y REGISTRO FOTOGRÁFICO |
|---|---|---|
| <b>TRAMO 1</b><br><br>K28+150 al<br>K42+330.<br><br>14,180 Km | Km 42+330. | <div><p>6.20255N 74.63126W<br/>Tramo 1 Km 42+3000 Cruces</p></div> <p>Pavimento en buen estado. Terminación del tramo 1 en la glorieta de Cruces.</p> |

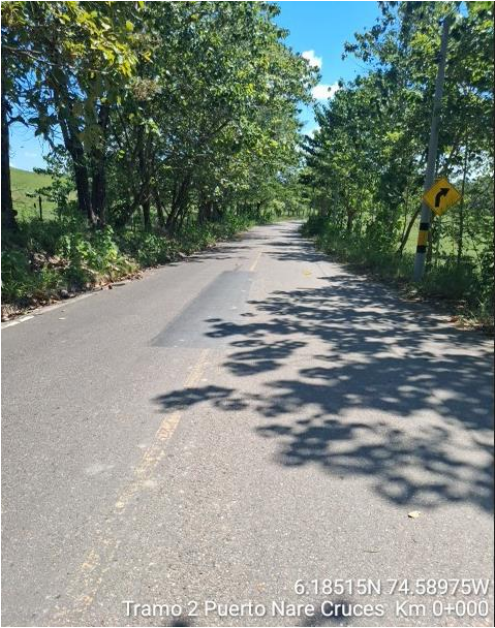
| TRAMO | LOCALIZACIÓN | OBSERVACIÓN Y REGISTRO FOTOGRÁFICO |
|---|---|---|
| <b>TRAMO 2</b><br>Km 0+300-<br><br>PUERTO<br>NARE-<br>CRUCES<br><br>6,337 Km | Km 0+000. | <div><p>6.18515N 74.58975W<br/>Tramo 2 Puerto Nare Cruces Km 0+000</p></div> <p>Km 0+300- Salida de Puerto Nare. La vía se observa en buen estado. Se puede observar el parche central que corresponde a acciones de reparación llevadas a cabo por el contratista para efectos de recibo y entrega de la obra que ha funcionado perfectamente.</p> |

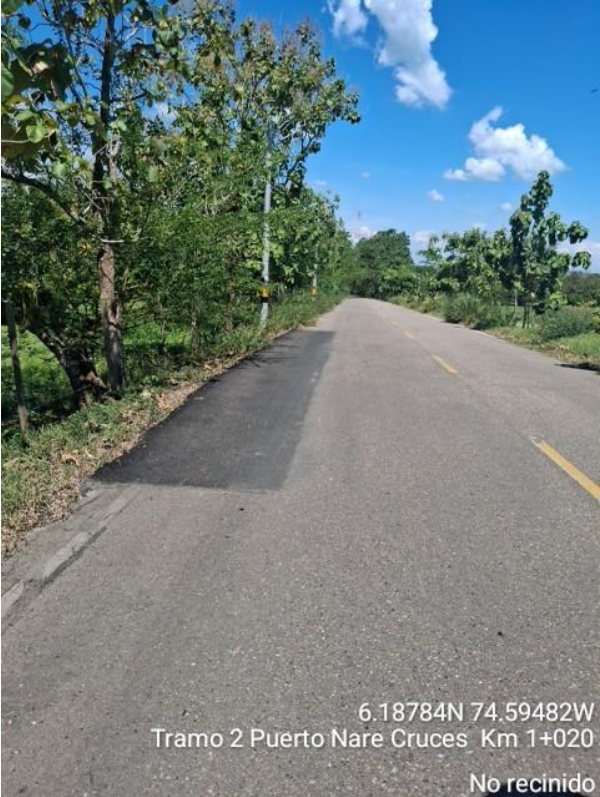
| TRAMO | LOCALIZACIÓN | OBSERVACIÓN Y REGISTRO FOTOGRÁFICO |
|---|---|---|
| | Km 0+220 | <div><p>6.18784N 74.59482W<br/>Tramo 2 Puerto Nare Cruces Km 1+020<br/>No recinido</p></div> <p>Vista de la vía. Buen estado.</p> |

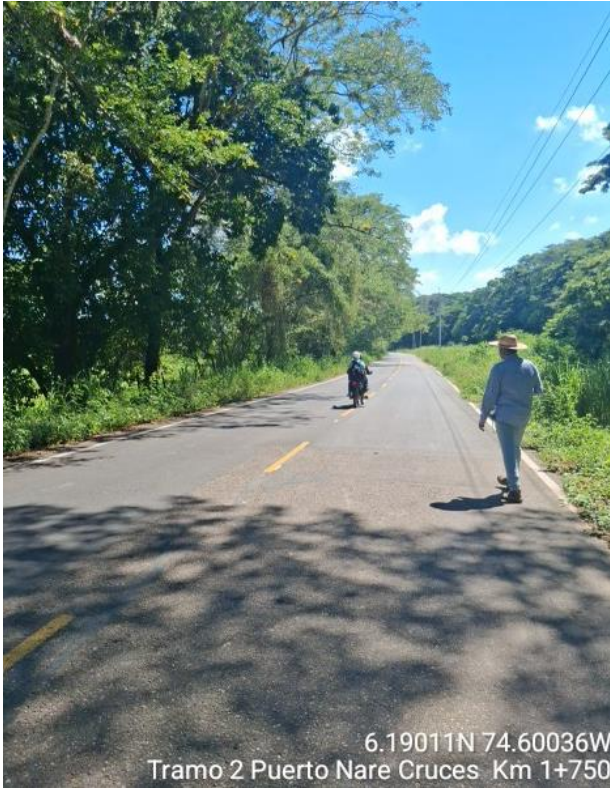
| TRAMO | LOCALIZACIÓN | OBSERVACIÓN Y REGISTRO FOTOGRÁFICO |
|---|---|---|
| TRAMO 2<br>Km 0+300-<br><br>PUERTO<br>NARE-<br>CRUCES<br><br>6,336 Km | Km 1+750 | <div><p>6.19011N 74.60036W<br/>Tramo 2 Puerto Nare Cruces Km 1+750</p></div> <p>Tramo en buen estado después del puente sobre caño San Pablo.<br/>En este tramo se hizo reparación integral del pavimento y el comportamiento actual es muy satisfactorio.</p> |

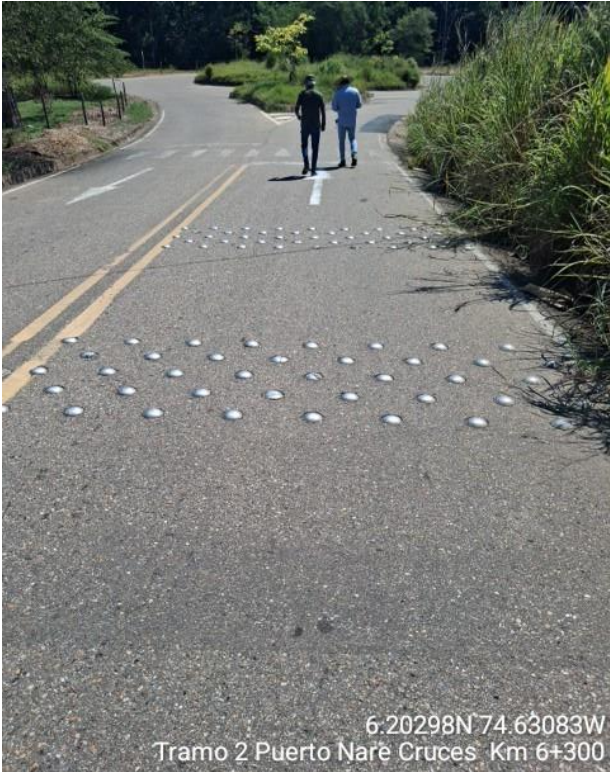
| TRAMO | LOCALIZACIÓN | OBSERVACIÓN Y REGISTRO FOTOGRÁFICO |
|---|---|---|
| TRAMO 2<br>Km 0+300-<br><br>PUERTO<br>NARE-<br>CRUCES<br><br>6,336 Km | Km 6+300 | <br>Pavimento en buen estado |

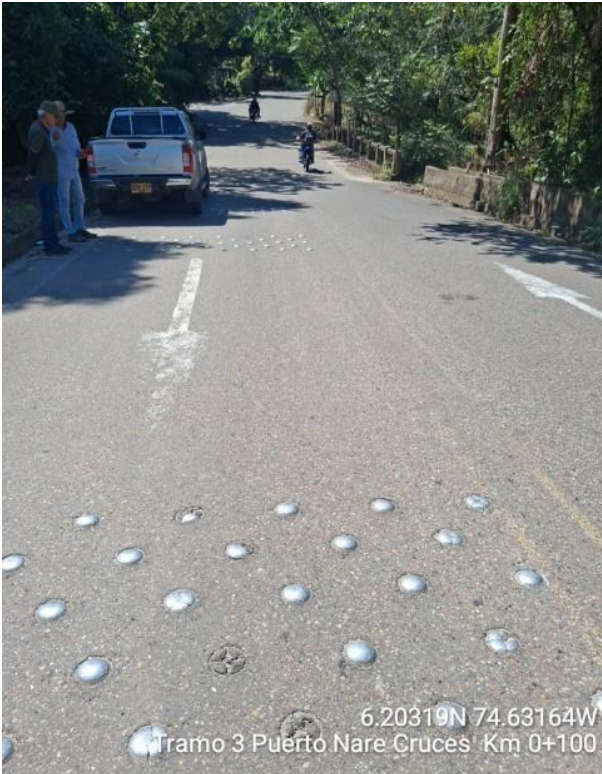
| TRAMO | LOCALIZACIÓN | OBSERVACIÓN Y REGISTRO FOTOGRÁFICO |
|---|---|---|
| TRAMO 3<br>Km 0+000- a km<br>3+596<br><br>CRUCES-<br>PARTIDAS A<br>LA SIERRA<br><br>3,596Km | Km 0+000 | <br>Pavimento en buen estado. |

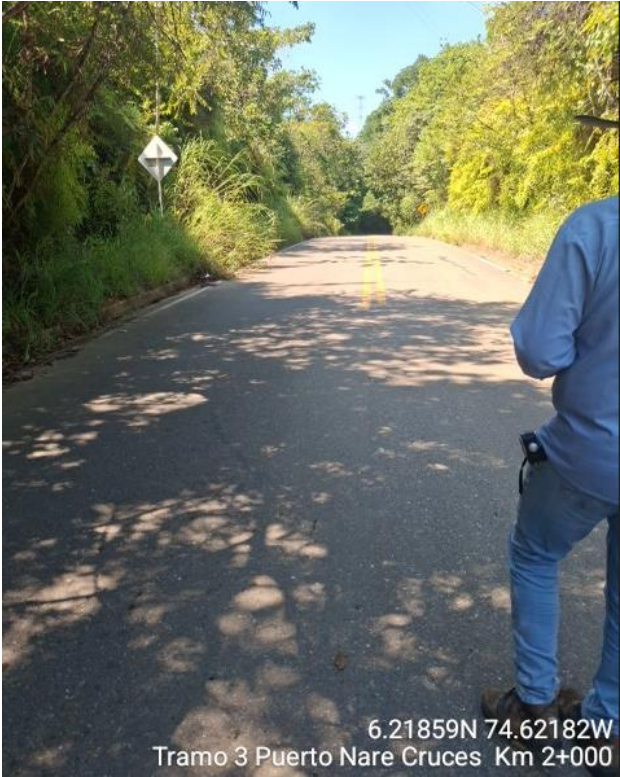
| TRAMO | LOCALIZACIÓN | OBSERVACIÓN Y REGISTRO FOTOGRÁFICO |
|---|---|---|
| <p>TRAMO 3<br/>Km 0+000- a km<br/>3+596</p> <p>CRUCES-<br/>PARTIDAS A<br/>LA SIERRA</p> <p>3,596Km</p> | <p>Km 2+000</p> | <div><p>6.21859N 74.62182W<br/>Tramo 3 Puerto Nare Cruces Km 2+000</p></div> <p>Pavimento en buen estado</p> |

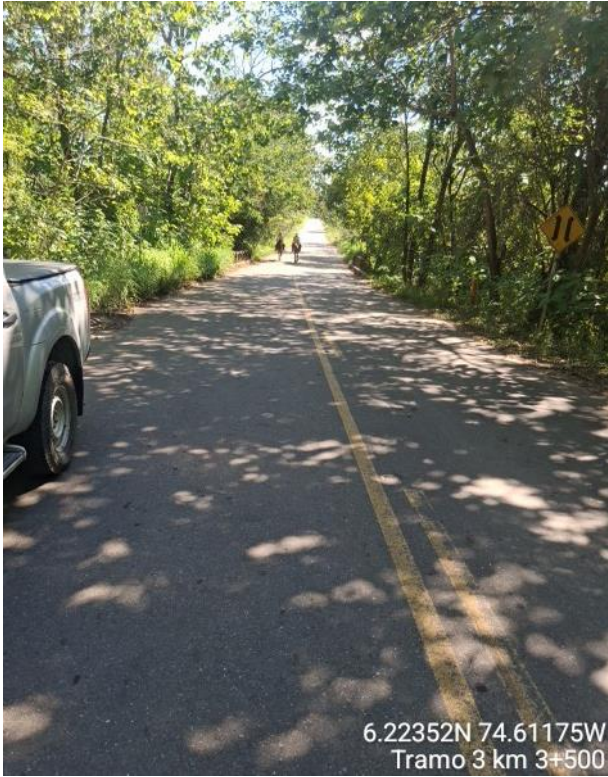
| TRAMO | LOCALIZACIÓN | OBSERVACIÓN Y REGISTRO FOTOGRÁFICO |
|---|---|---|
| <p><b>TRAMO 3</b><br/>Km 0+000- a km 3+596</p> <p>CRUCES-<br/>PARTIDAS A<br/>LA SIERRA</p> <p>3,596Km</p> | <p>Km 3+500</p> | <div><p>6.22352N 74.61175W<br/>Tramo 3 km 3+500</p><p>Pavimento en buen estado. .</p></div> |

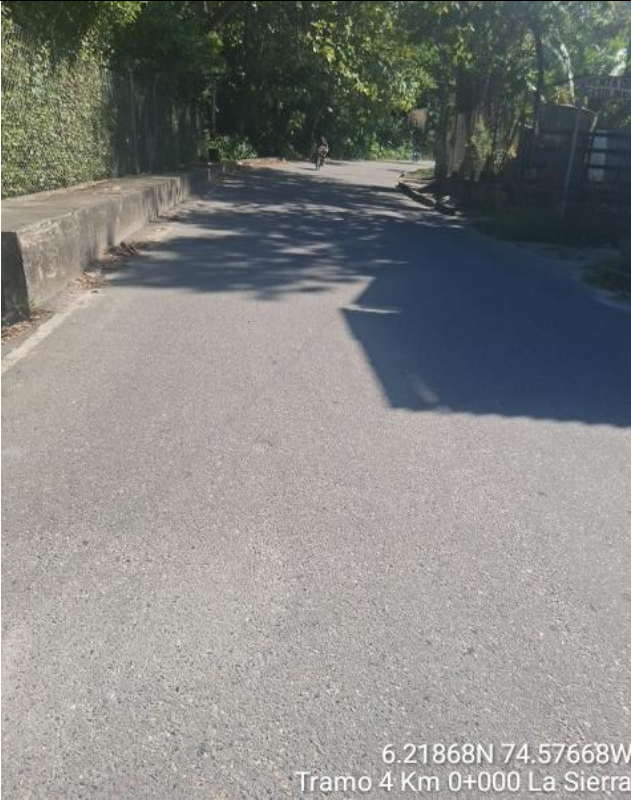
| TRAMO | LOCALIZACIÓN | OBSERVACIÓN Y REGISTRO FOTOGRÁFICO |
|---|---|---|
| <p><b>TRAMO 4</b><br/>Km 0+000- a km 5+038</p> <p>CRUCES-<br/>PARTIDAS A<br/>LA SIERRA</p> <p>5,038 Km</p> | <p>Km 0+000</p> | <div><p>6.21868N 74.57668W<br/>Tramo 4 Km 0+000 La Sierra</p></div> <p>Pavimento en buen estado.</p> |

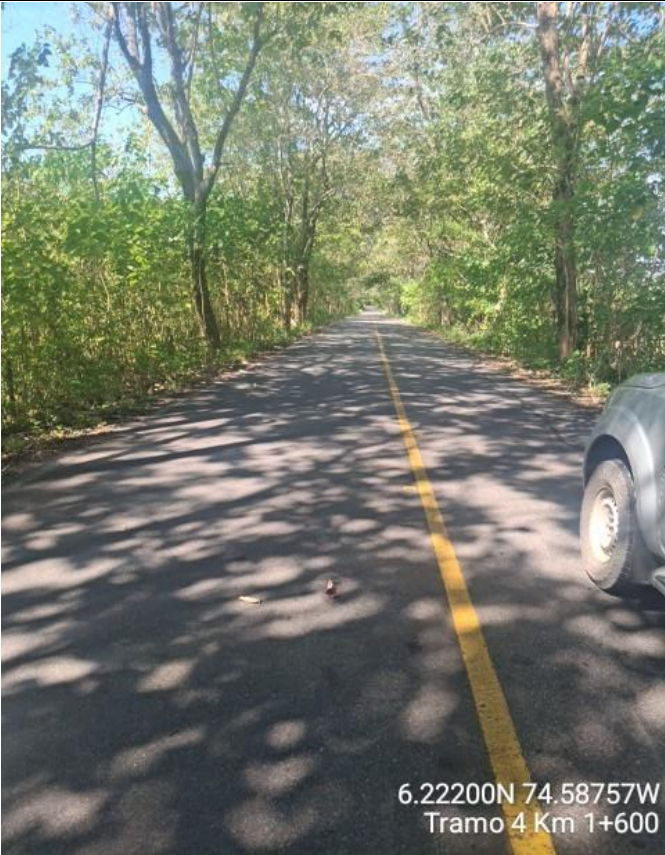
| TRAMO | LOCALIZACIÓN | OBSERVACIÓN Y REGISTRO FOTOGRÁFICO |
|---|---|---|
| Km 0+000- a km 5+038<br><br>CRUCES-<br>PARTIDAS A<br>LA SIERRA<br><br>5,038 Km | | <p>6.22200N 74.58757W<br/>Tramo 4 Km 1+600</p> <p>Pavimento en buen estado. Ver nota adicional al final de la sección de fotografías.</p> |

**Nota Adicional:** No obstante que se señala el buen estado del pavimento en general, existen todavía fisuras longitudinales no tratadas, o incluso tratadas con anterioridad que volvieron a aparecer, y fisuras nuevas, que por ahora no representan riesgo inminente de deterior del pavimento. Se dejan en observación.

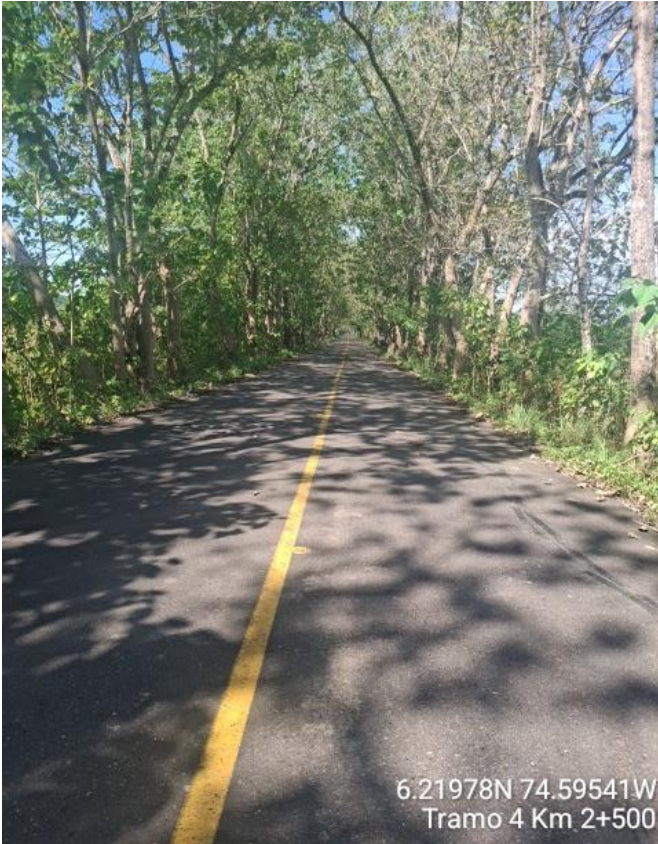
| TRAMO | LOCALIZACIÓN | OBSERVACIÓN Y REGISTRO FOTOGRÁFICO |
|---|---|---|
| <b>TRAMO 4</b><br>Km 0+000- a km 5+038<br><br>CRUCES-<br>PARTIDAS A<br>LA SIERRA<br><br>5,038 Km | Km 2+500 | <p>6.21978N 74.59541W<br/>Tramo 4 Km 2+500</p> <p>Pavimento en buen estado.</p> |

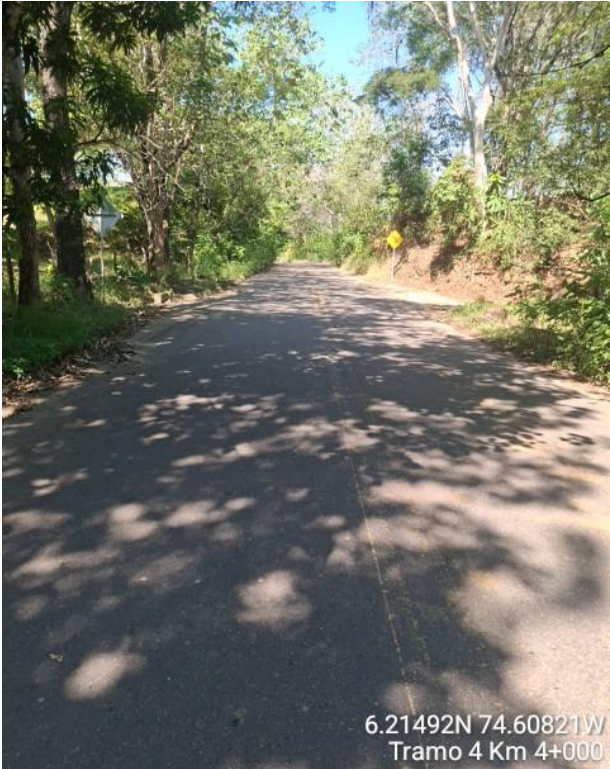
| TRAMO | LOCALIZACIÓN | OBSERVACIÓN Y REGISTRO FOTOGRÁFICO |
|---|---|---|
| <b>TRAMO 4</b><br>Km 0+000- a km 5+038<br><br>CRUCES-<br>PARTIDAS A<br>LA SIERRA<br><br>5,038 Km | Km 4+400 | <p>6.21492N 74.60821W<br/>Tramo 4 Km 4+000</p> <p>Pavimento en buen estado</p> |

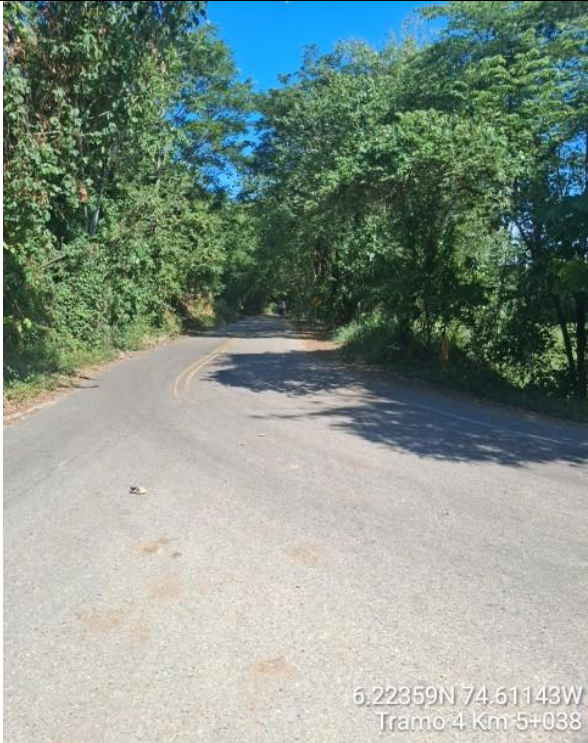
| TRAMO | LOCALIZACIÓN | OBSERVACIÓN Y REGISTRO FOTOGRÁFICO |
|---|---|---|
| <b>TRAMO 4</b><br>Km 0+000- a km 5+038<br><br>CRUCES-<br>PARTIDAS A<br>LA SIERRA<br><br>5,038 Km | Km 5+038 | <p>6.22359N 74.61143W<br/>Tramo 4 Km 5+038</p> <p>Vía en buen estado. Terminación del tramo 4 en el sector de Partidas a la Sierra- Vía Puerto Nare- Puerto Berrio.</p> |
