**OBJETO:** CONTRATAR LA ADECUACIÓN DE LA RED CONTRA INCENDIOS (FASE I) PARA EL CENTRO INTERNACIONAL DE PRODUCCIÓN LIMPIA LOPE – SENA REGIONAL NARIÑO

**ASUNTO:** Actas de Vecindad

**SENA REGIONAL NARIÑO**  
**CENTRO INTERNACIONAL DE PRODUCCIÓN LIMPIA LOPE**  
**ACTA DE VENCIDAD ESTADO ACTUAL DE PROPIEDADES**

**PROYECTO:** “CONTRATAR LA ADECUACIÓN DE LA RED CONTRA INCENDIOS (FASE I) PARA EL CENTRO INTERNACIONAL DE PRODUCCIÓN LIMPIA LOPE - SENA REGIONAL NARIÑO”

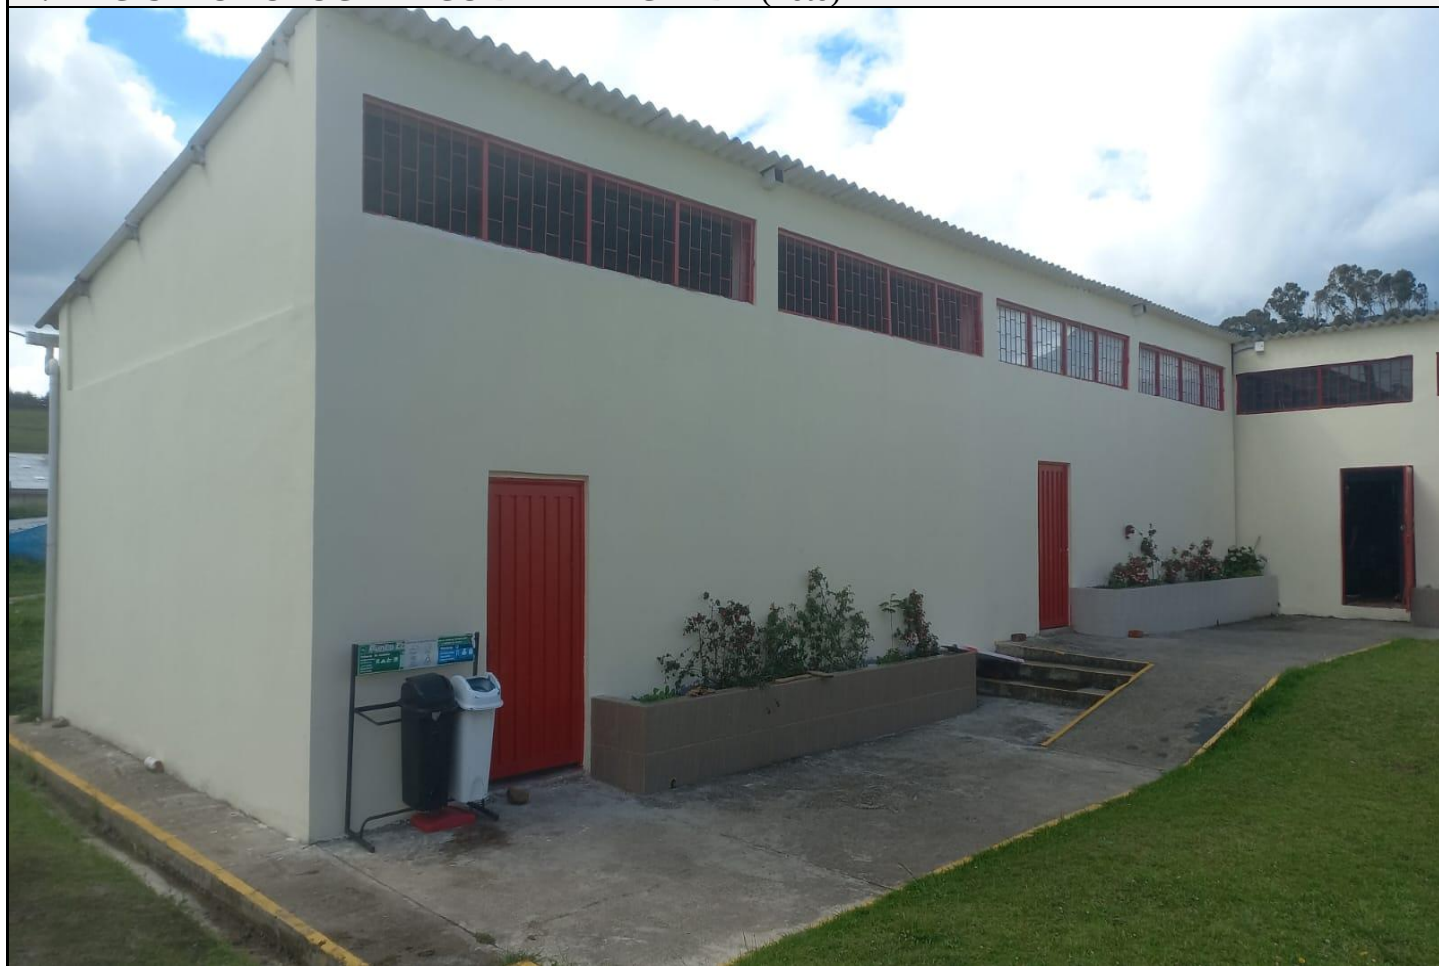
**1. REGISTRO FOTOGRAFICO DE LA FACHADA (Foto)**

El acabado superficial en pintura se encuentra en buen estado general; sin embargo, en el sector contiguo a la jardinera se evidencia presencia de humedad tanto en la cara exterior como en la interior del muro, manifestándose mediante manchas, pérdida de adherencia del recubrimiento y aparición de moho en la superficie. Esta patología puede estar asociada a filtración por contacto directo con el sustrato húmedo o deficiencias en el sistema de impermeabilización.

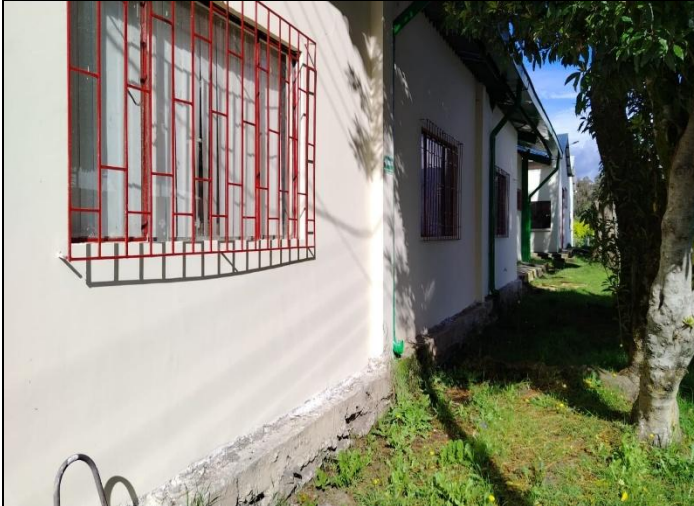
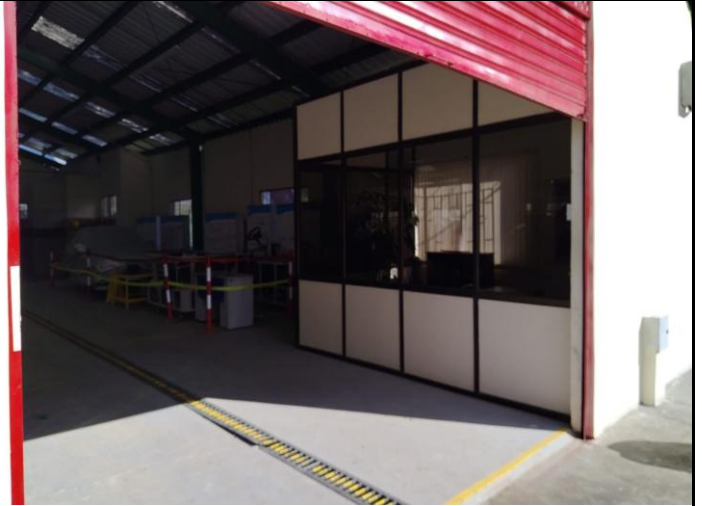
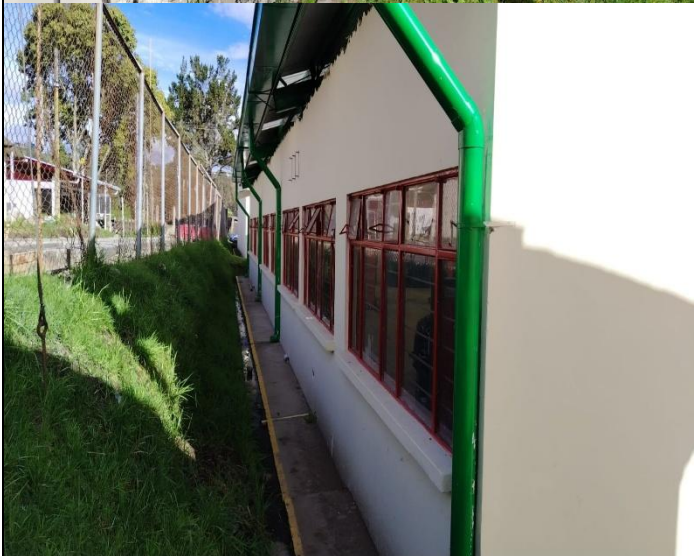
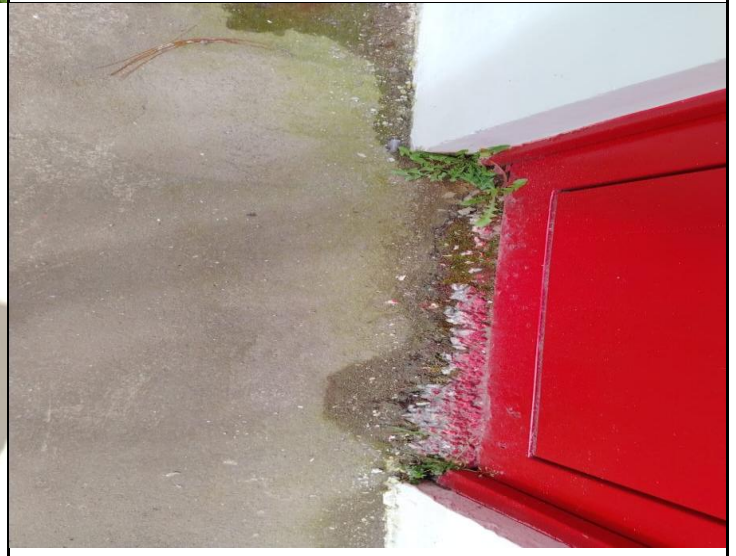
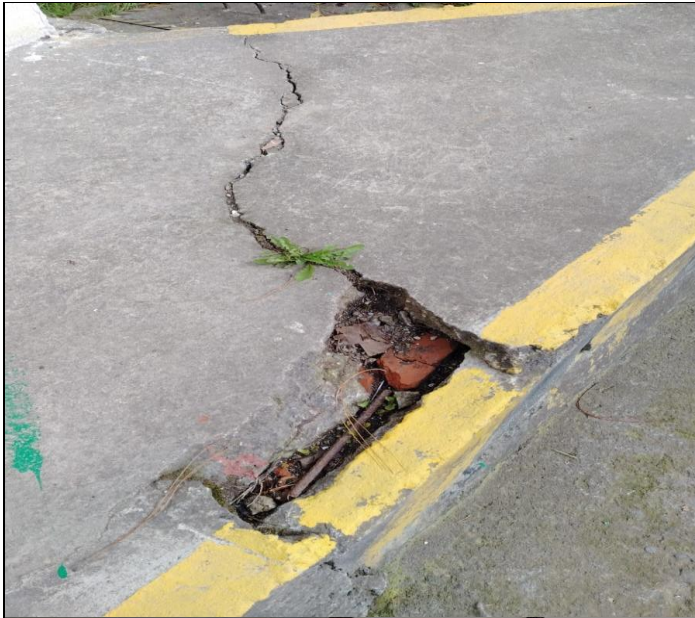
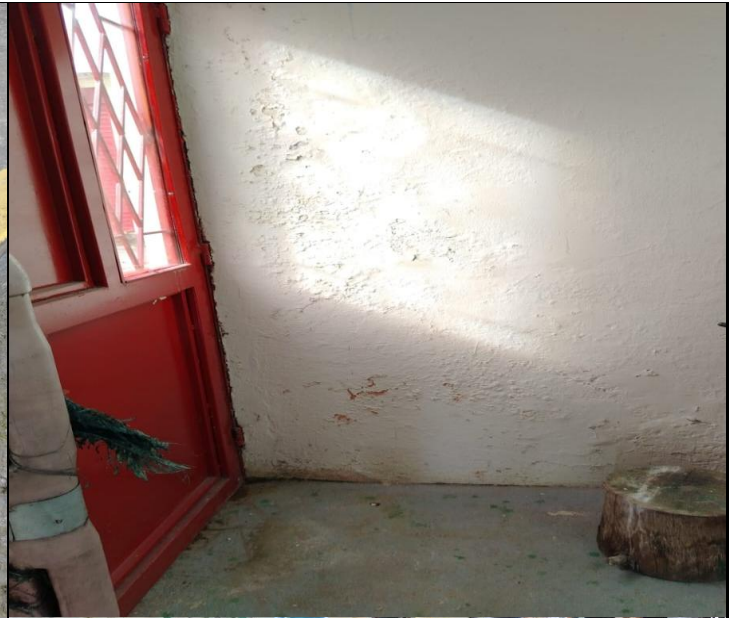
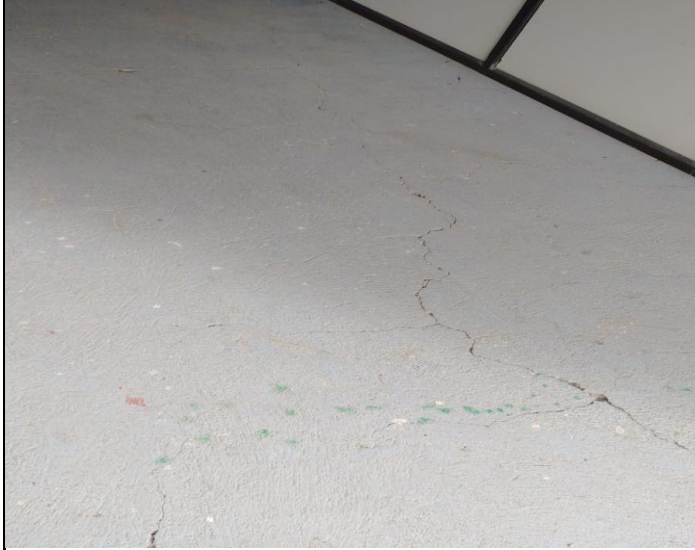
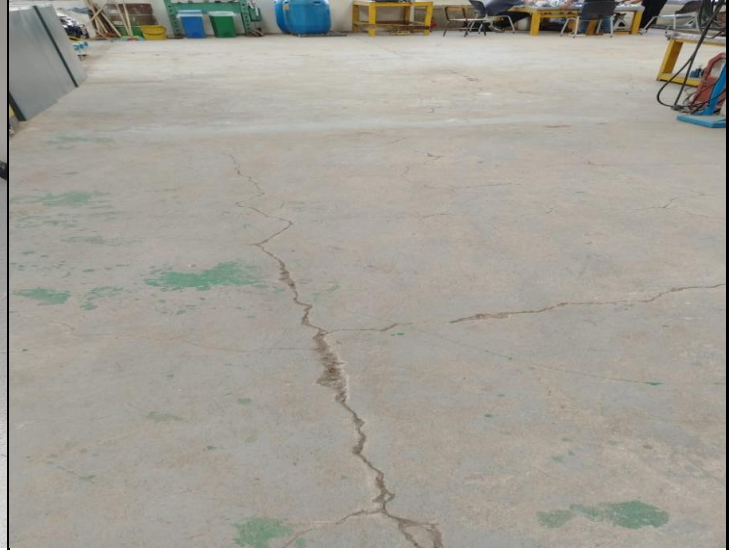
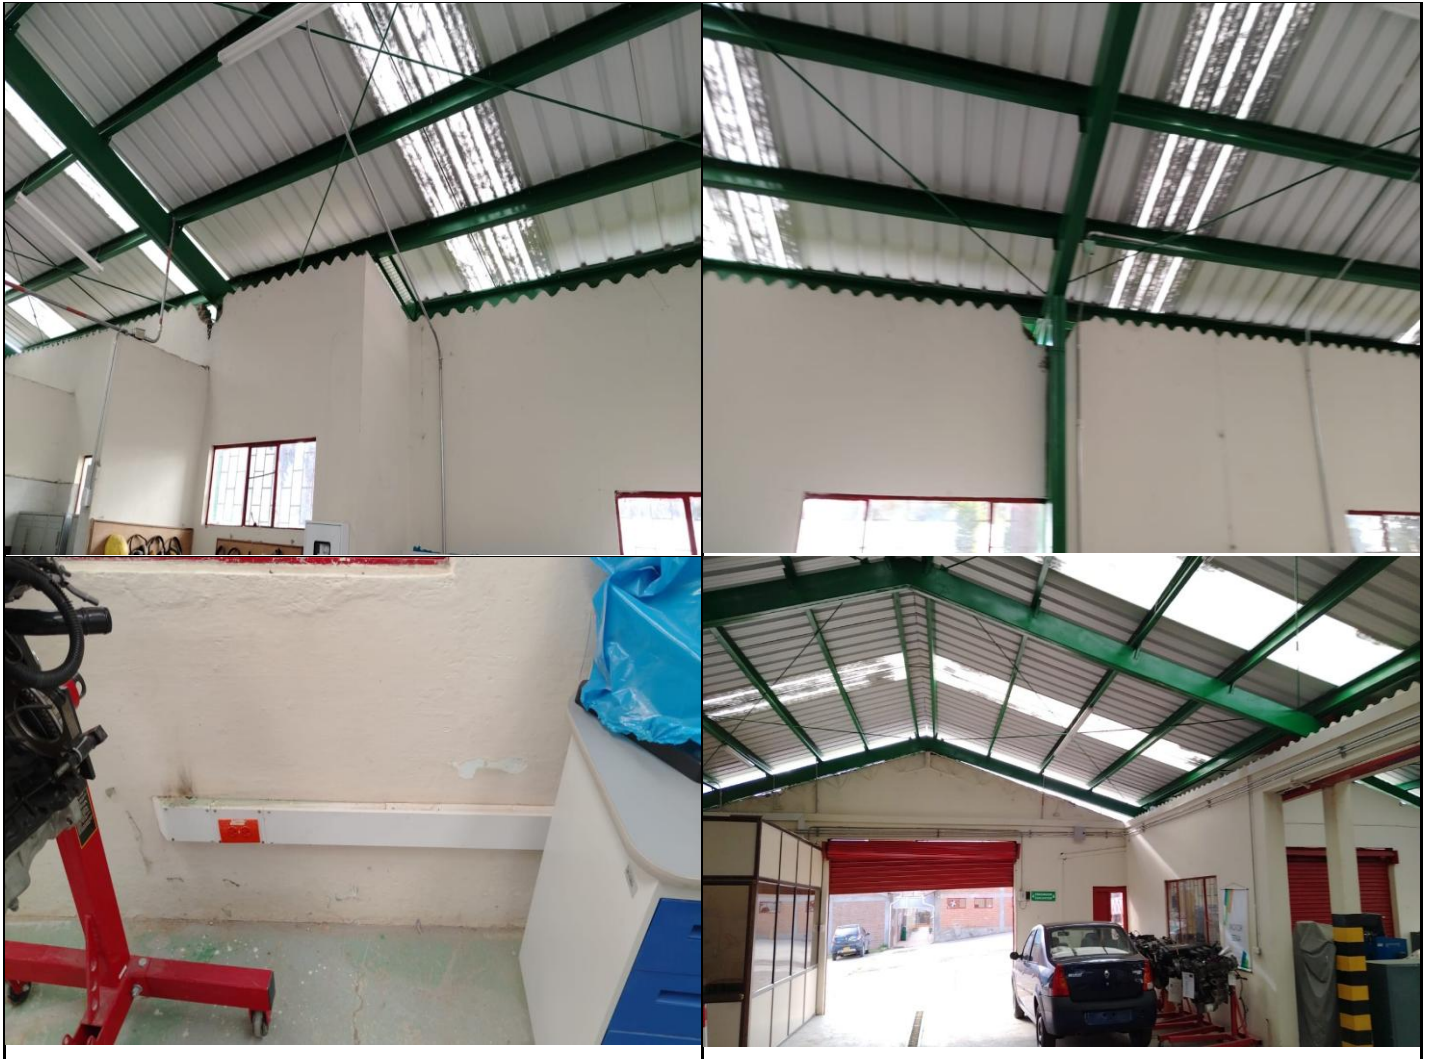
## 8. REGISTRO FOTOGRAFICO

Se observa que el andén en estructura de concreto presenta deterioro superficial, evidenciado en desprendimiento puntual de material y fisuras visibles en la superficie.

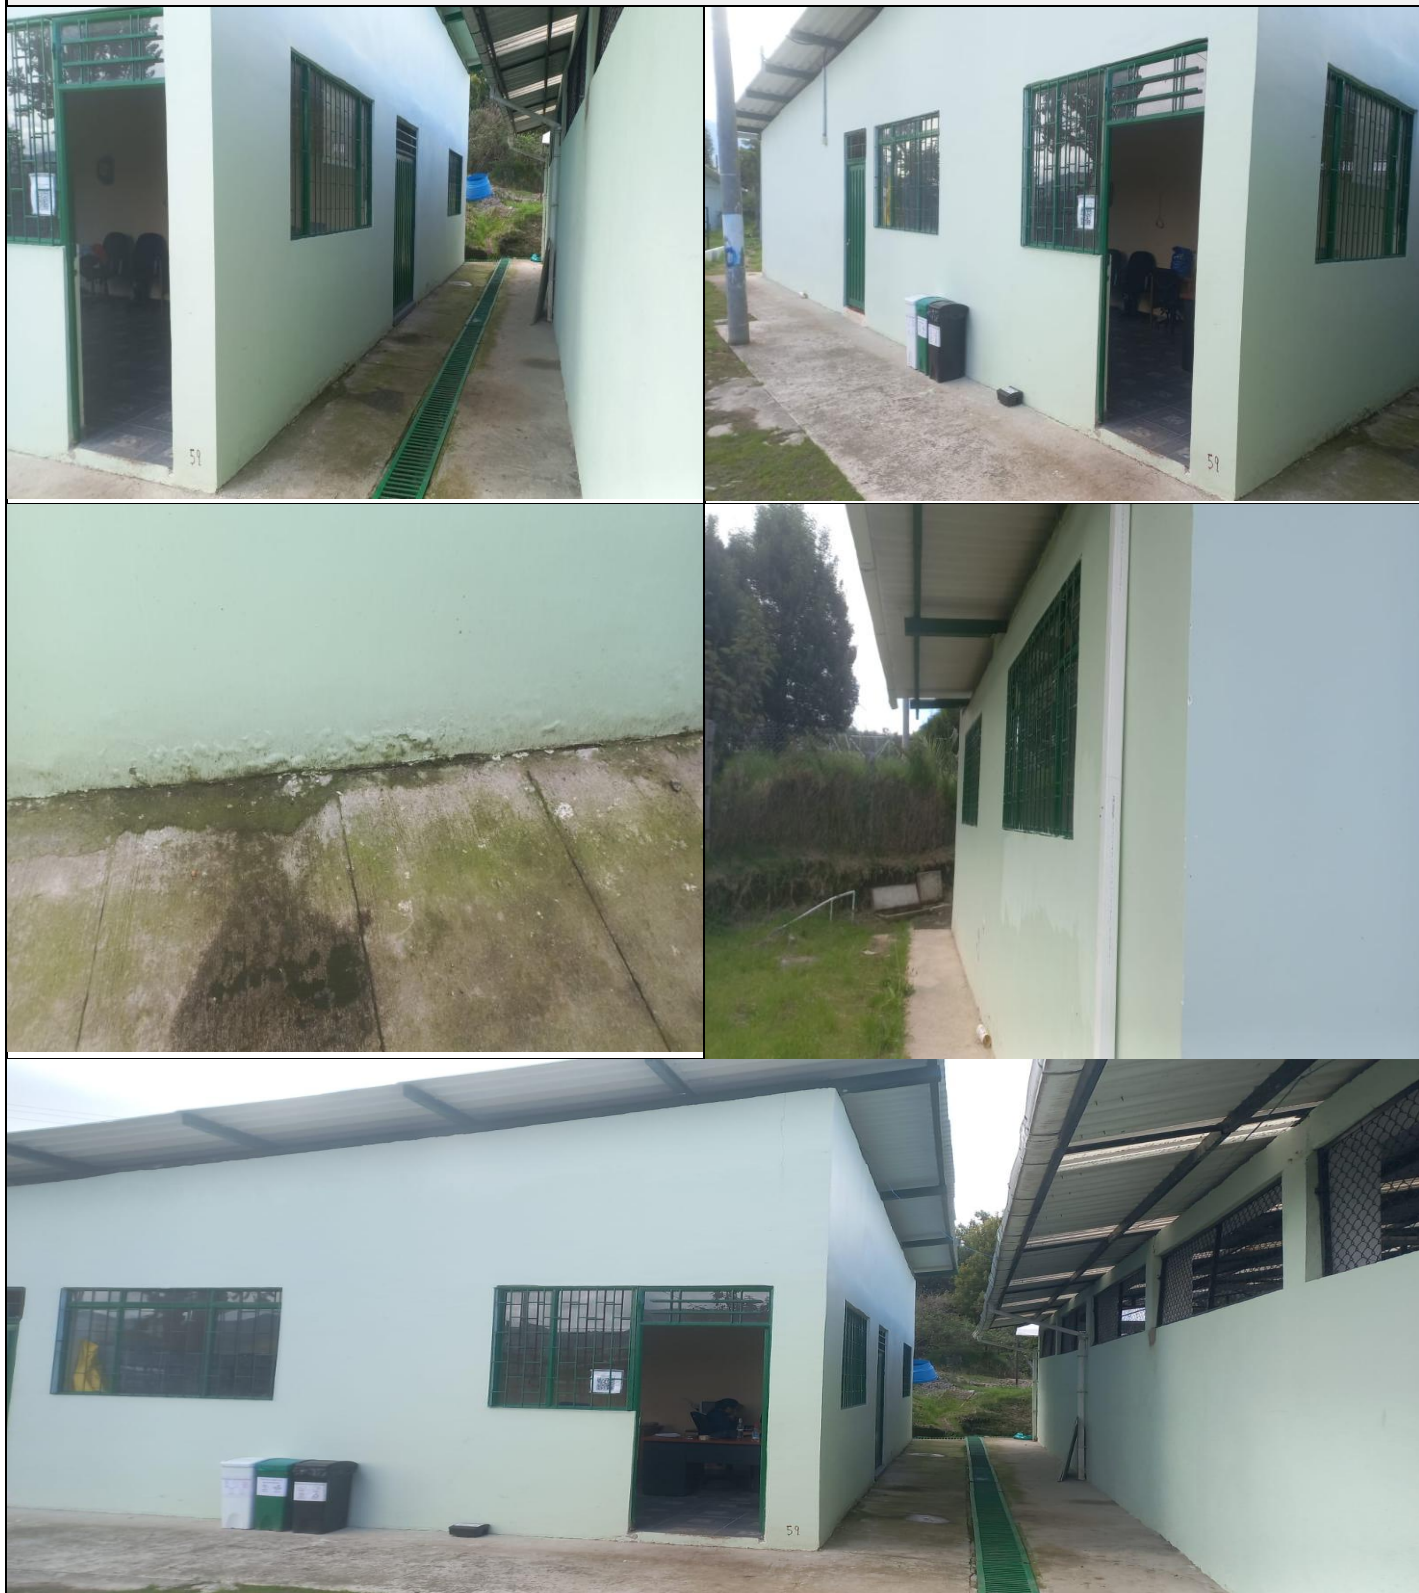
## 8. REGISTRO FOTOGRAFICO

Se evidencia que la estructura portante está conformada en mampostería de ladrillo, la cual se encuentra en buen estado de conservación, sin presencia de fisuras estructurales visibles. El acabado superficial corresponde a pintura, observándose deterioro localizado en la parte inferior y laterales de los muros, asociado a presencia de humedad a exposición directa a agentes climáticos, lo que ha generado desprendimiento y pérdida de adherencia del recubrimiento.

Se observa que el andén está conformado en concreto simple y presenta signos de deterioro superficial, evidenciándose la presencia de biocolonización (áreas verdosas) asociada a la exposición permanente a la intemperie y a condiciones de humedad. Asimismo, se identifican algunas grietas superficiales que se evidencian, a simple vista.
