## INFORME DE GESTIÓN DE CONSULTORÍA

### CONTRATO DE CONSULTORÍA 3197 de 2025

**ESTUDIOS Y DISEÑO PARA EL MANTENIMIENTO, REHABILITACION, REFORZAMIENTO, CONSTRUCCION Y RECONSTRUCCION DE PUENTES VIALES, PEATONES Y BOX CULVERT EN EL MUNICIPIO DE VILLAVICENCIO - META.**

### INFORME MENSUAL DE GESTIÓN DE CONSULTORÍA No. 02

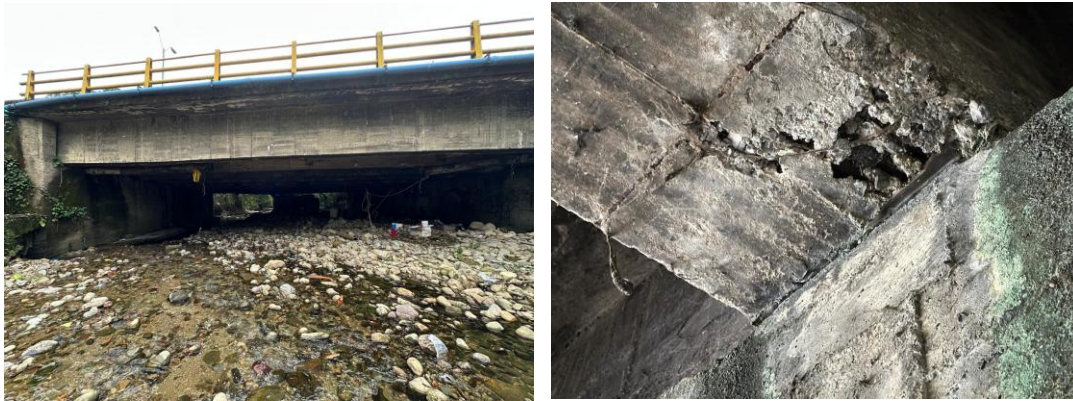
El **Puente Vehicular PV-5** presenta una **condición general SUSCEPTIBLE A FALLA PARCIAL O TOTAL**, determinada principalmente por el grupo **Entorno**, debido a procesos de socavación que comprometen la estabilidad global. La **superficie de rodadura** muestra fisuración longitudinal, transversal y en bloque, pérdida de agregados, descascaramiento y asentamientos diferenciales, reflejando fatiga avanzada y deficiencias en el manejo de aguas superficiales. Las **juntas de dilatación** presentan infiltraciones importantes, facilitando la humedad activa, eflorescencias, carbonatación y corrosión en la **superestructura**, donde se registra pérdida de sección de acero de refuerzo de hasta 20% y problemas de adherencia. La **subestructura** evidencia infiltraciones extensas, eflorescencias y abrasión en aletas y estribos, con vulnerabilidad frente a empujes de tierra y acciones hidráulicas. Desde el punto de vista **hidráulico**, se identifican socavación activa, obstrucciones parciales del cauce y deterioro de obras de protección, mientras que una tubería adosada al tablero introduce cargas puntuales y humedad permanente, aumentando el riesgo de deterioro.

*Figura 20. Fotos generales del PV-5*

En conjunto, la interacción de **deficiencias estructurales, hidráulicas y de seguridad vial** configura un escenario de alta vulnerabilidad que exige **intervención**, incluyendo estabilización hidráulica, rehabilitación de juntas, corrección del sistema de drenaje, reparación de elementos con corrosión activa y restitución integral de señalización. La **próxima inspección** debe programarse después de ejecutadas estas intervenciones, con seguimiento técnico continuo y ajuste de frecuencia según evolución de daños o eventos extremos.

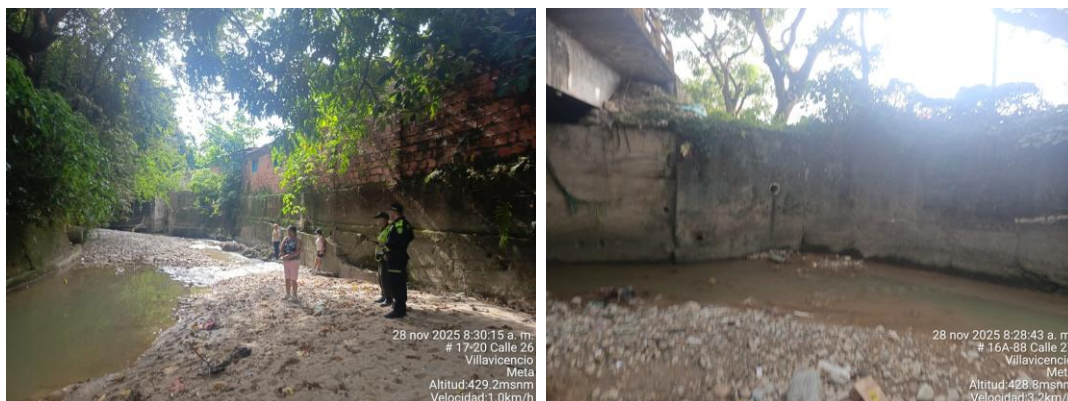
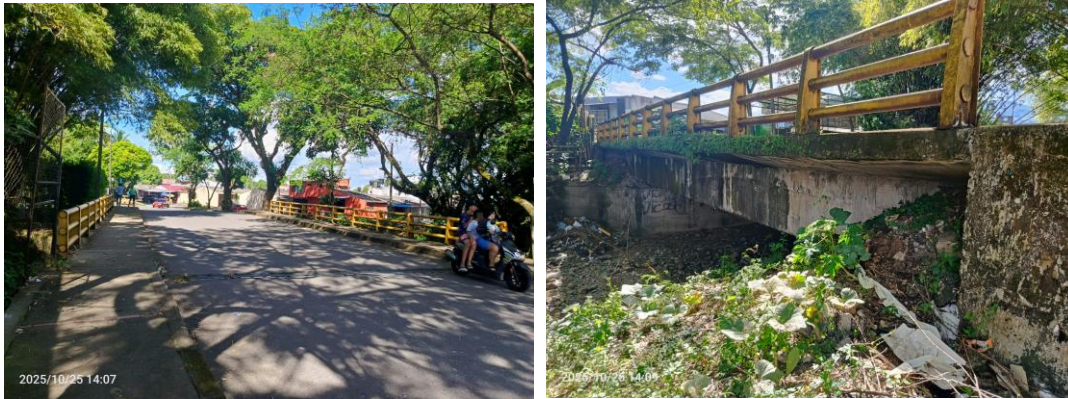
*Figura 24. Fotos generales del PV-6*

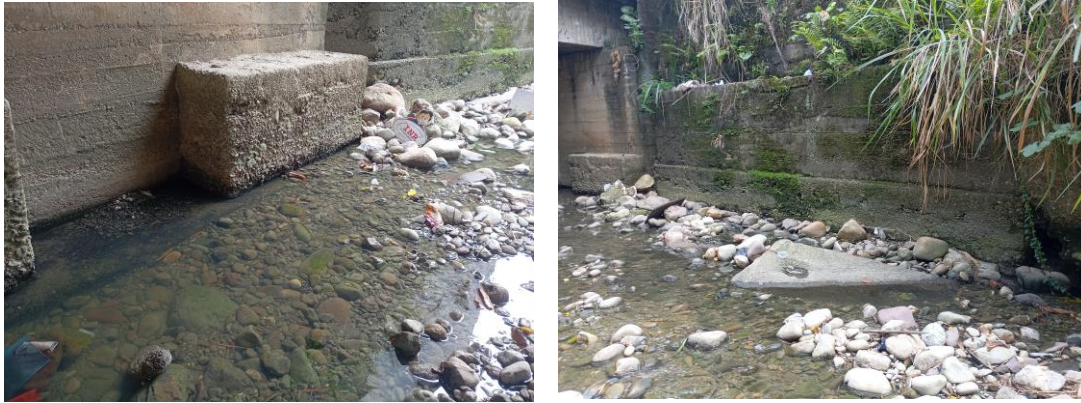
El **Puente Vehicular PV-8** presenta una **condición general APENAS SUFICIENTE**, gobernada por el grupo de **Subestructura**, lo que indica una **afectación leve de la estabilidad estructural** y un deterioro progresivo de la durabilidad que podría impactar la capacidad resistente en el tiempo. La **superficie de rodadura** evidencia deterioro significativo con fisuración severa, fallas en bloque, pérdida de agregados y baches, asociado a deficiencias en el manejo de escorrentías. Las **juntas de dilatación** presentan infiltraciones y ausencia del dispositivo, favoreciendo humedad activa, eflorescencias y carbonatación en la **superestructura**, donde se identifican infiltraciones severas y condiciones que comprometen la durabilidad. La **subestructura** concentra las principales afectaciones, con infiltraciones, eflorescencias, abrasión, fisuración y **aletas con inclinación y pérdida de soporte**, asociadas a procesos de socavación. En el **entorno hidráulico**, se evidencian socavación ligera, descalses y obstrucciones parciales del cauce, además de deterioro en estructuras de contención, lo que representa una **amenaza activa a mediano plazo**. En **seguridad vial**, la ausencia de señalización reglamentaria, preventiva e informativa incrementa el riesgo operacional.

*Figura 32. Fotos generales del PV-8*

En conjunto, el puente presenta una **condición funcional operativa pero vulnerable**, requiriendo **intervenciones correctivas y preventivas** enfocadas en control de infiltraciones, estabilización de la subestructura, mejoramiento del drenaje y restitución de señalización. Se recomienda programar la **próxima inspección en dos años**, con seguimiento técnico que permita monitorear la evolución de los daños y la efectividad de las intervenciones.

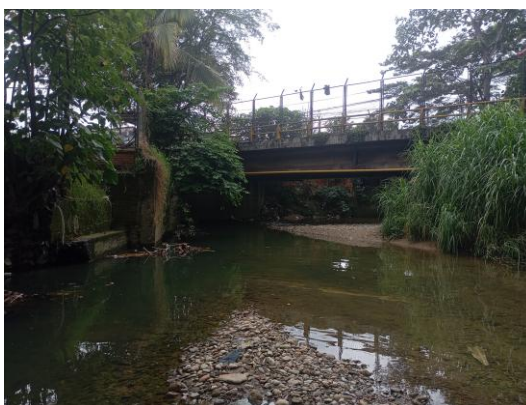
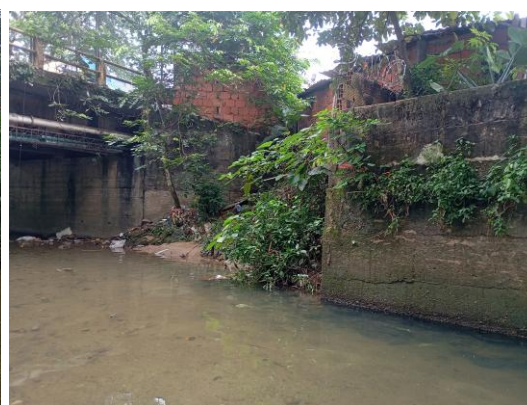
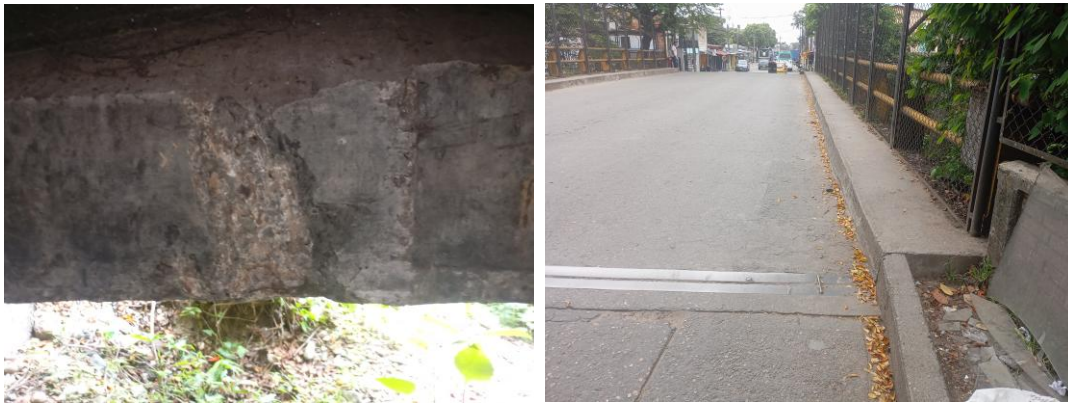
*Figura 36. Fotos generales del PV-9*

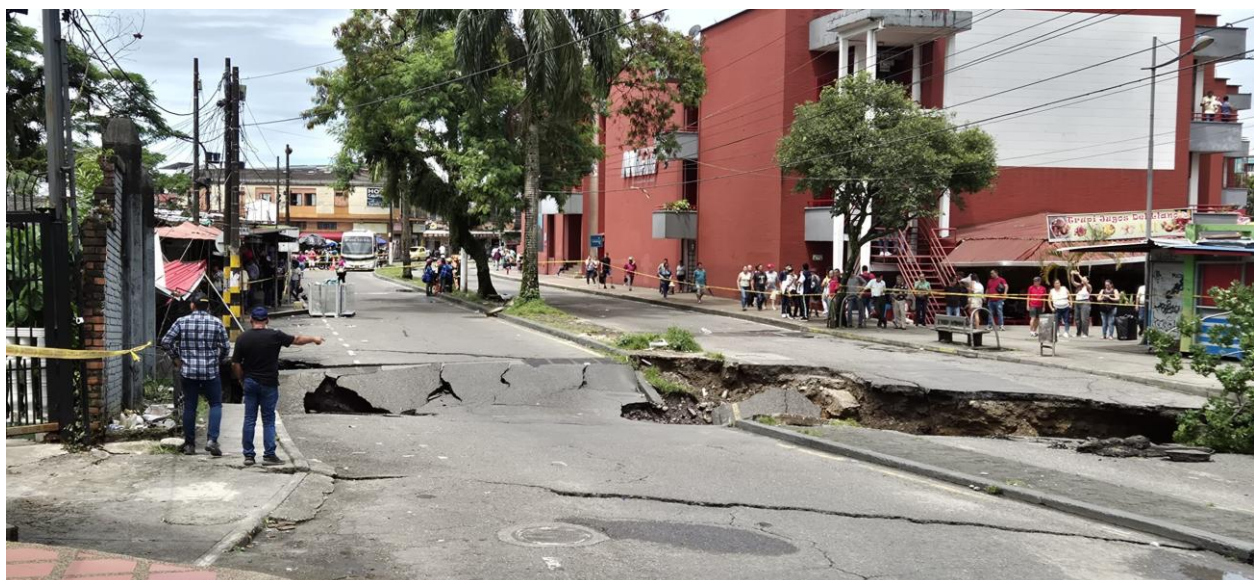
En cumplimiento de las actividades de visitas preliminares para la localización e identificación de estructuras, conforme al **numeral 2.4 de la cláusula 3 del Contrato de Consultoría No. 3197 de 2025**, y con base en las gestiones realizadas hasta la fecha del presente documento, **se evidenció el colapso de la estructura correspondiente al punto de verificación No. 12**, identificado como un puente vehicular sobre el caño Parrado, **ubicado en la Transversal 29, sector Villa Julia**, con coordenadas **4°09'14.22" N – 73°38'06.00" O**. Asimismo, **se constató que en el sitio se adelantan labores de construcción de una nueva estructura**.

*Figura 47. Foto colapso de la estructura Villa Julia. Adoptado de: Periodico del Meta, 2025*

En virtud de lo anterior, mediante oficio **CO-OF-ICL-022-2026**, radicado el 28 de enero de 2026 en la ciudad de Villavicencio, se informó al **CONSORCIO INTERPUENTES AM**, en su calidad de interventoría del contrato y representado legalmente por el señor **Gustavo Andrés Avella Acevedo**, que, dado que la estructura se encuentra actualmente en proceso constructivo y que el diagnóstico y diseño de intervención ya fueron realizados en el marco de dicho proyecto, no se requiere el desarrollo de estos productos dentro del contrato de la referencia. En consecuencia, se solicitó conceptuar sobre la exclusión de este punto del alcance contractual.

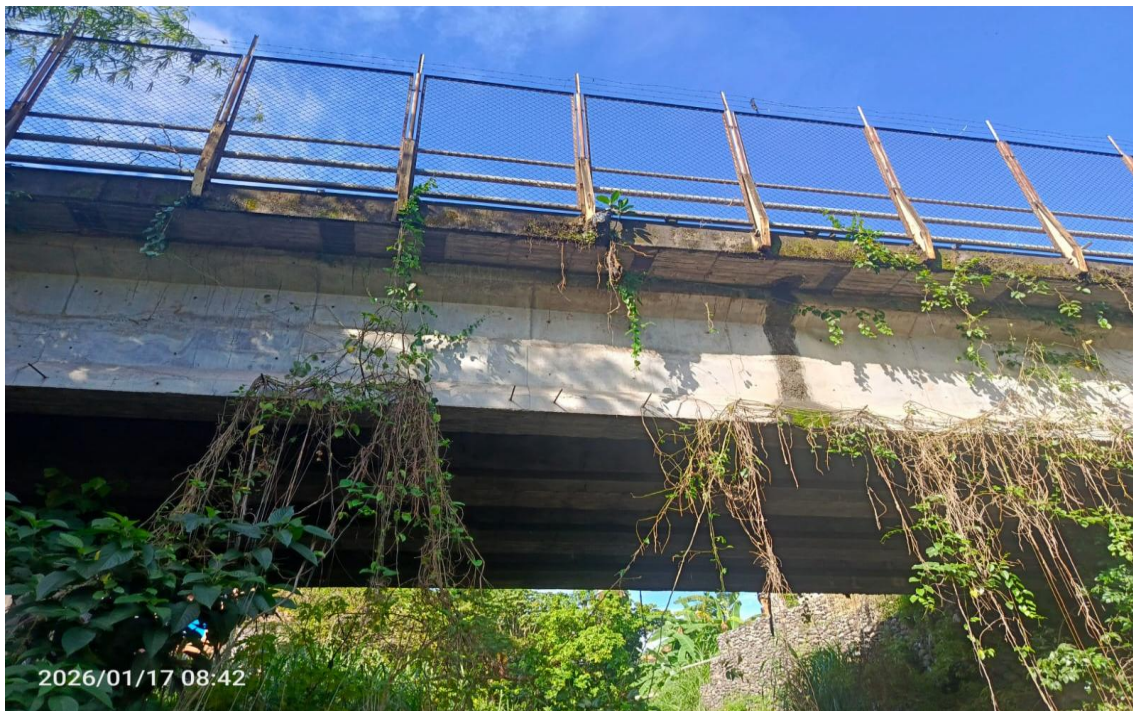
Figura 51. Foto frontal del puente PV-13

Con base en la metodología INVIAS y las calificaciones ponderadas obtenidas para los diferentes grupos del puente PV-13, se determinó una calificación ponderada global de **1,01**. No obstante, conforme al Manual de Inspección de Puentes, el índice de condición se define por el valor más desfavorable entre la calificación global y la mayor calificación de los grupos críticos, siendo esta **1,368**, correspondiente al **grupo Entorno**, que gobierna la condición de la estructura. En consecuencia, el puente se clasifica en condición **Estable**, lo que indica que la estabilidad es adecuada y la durabilidad está parcialmente afectada sin pérdida significativa de resistencia. La seguridad vial se encuentra garantizada y el nivel de servicio es adecuado. Esta clasificación implica la necesidad de **programar intervenciones preventivas y mantenimiento oportuno**, orientados a mitigar los factores de deterioro identificados y evitar la progresión hacia estados de condición más desfavorables.

Durante la inspección de la obra de **protección hidráulica** asociada al cauce se identificaron **fisuras longitudinales y transversales**, apertura de juntas, pérdida parcial del material de confinamiento y desplazamiento puntual del material pétreo, principalmente hacia el costado izquierdo. Aunque estas afectaciones no comprometen de manera inmediata la estabilidad global, **reducen la capacidad de protección frente a eventos hidráulicos de mayor magnitud**. Se observó **infiltración significativa de agua** a través del paramento, con escurrimientos continuos y humedad permanente, acelerando la degradación del material y favoreciendo el lavado interno de finos. Adicionalmente, una **viga longitudinal de concreto** presenta infiltración localizada, manifestada mediante manchas de humedad persistente, escurrimientos verticales, decoloración y vegetación adherida. Esta afectación es puntual y coincide con la ubicación de una **tubería de pequeño diámetro**, que podría ser la fuente directa de filtración continua, lo que indica la necesidad de intervención para evitar progresión del deterioro y riesgos asociados a la durabilidad del elemento.

Los elementos de servicio, especialmente la **superficie de rodadura**, presentan deterioro funcional localizado: pérdidas de agregados, descascaramiento, grietas, infiltraciones y baches, que reducen el nivel de servicio y favorecen la progresión de daños hacia la superestructura. Las **juntas de dilatación** evidencian deterioro leve a moderado, con acumulación de material y filtraciones que podrían afectar la durabilidad si no se corrigen. Los **andenes** muestran fisuración, abrasión y exposición parcial de armadura, con incumplimiento de anchos y ausencia de iluminación, lo que representa un riesgo para peatones y ciclistas. Las **barandas y barreras de tráfico** presentan corrosión y afectaciones funcionales parciales, sin comprometer la capacidad de contención, pero justificando mantenimiento preventivo.

La **subestructura**, incluyendo taludes, aletas y estribos, mantiene estabilidad, aunque se observan infiltraciones, eflorescencias y asentamientos que afectan la durabilidad. La **superestructura** se encuentra estructuralmente aceptable, con infiltraciones puntuales y eflorescencias que requieren seguimiento para prevenir corrosión del acero de refuerzo.

En el **entorno hidráulico**, no se evidencian socavaciones significativas ni eventos recientes de avenida torrencial, pero se identifican daños localizados en la obra de protección hidráulica que podrían incrementar la vulnerabilidad ante crecientes extraordinarias. La **señalización vial** es deficiente, sin demarcación ni señales preventivas, reglamentarias e informativas, afectando la seguridad de los usuarios.

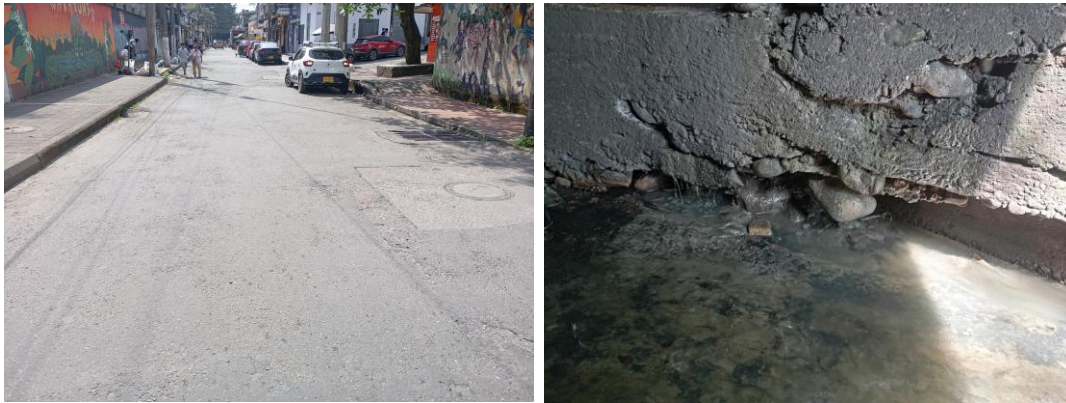
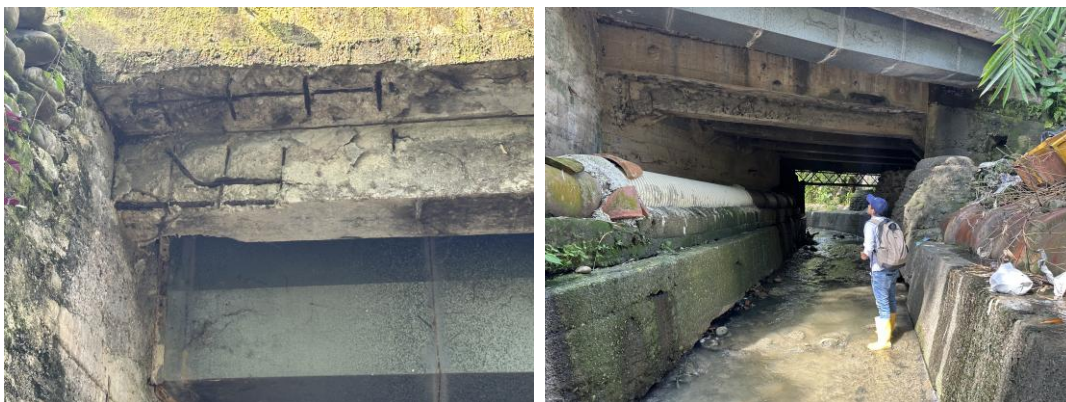
El Pontón Vehicular PV-15 se encuentra en una condición general **ESTABLE**, de acuerdo con el Manual de Inspección de Puentes del INVIAS. Sin embargo, la inspección **evidenció múltiples patologías que afectan la durabilidad** de los materiales y la seguridad vial, y que requieren atención técnica para evitar su progresión. La **superficie de rodadura** presenta deterioro significativo, con pérdida de agregados, descascaramiento y grietas, junto con la ausencia de demarcación y dispositivos retrorreflectivos, lo que constituye un riesgo importante para la seguridad vial, especialmente en condiciones de baja visibilidad. **Las juntas de dilatación** se encuentran en estado deficiente, con infiltraciones activas que han provocado humedad, eflorescencias y corrosión en elementos estructurales adyacentes. Los **andenes y bordillos** muestran abrasión, fisuración y daños por impacto, mientras que la inexistencia de barandas incrementa el riesgo para los usuarios. **El sistema de drenaje presenta** obstrucciones y daños, generando empozamientos que afectan la losa y otros componentes estructurales. En la subestructura, **las aletas y estribos** presentan fisuración, abrasión y asentamientos localizados, además de intervenciones no estructurales que comprometen la integridad de estos elementos. La **losa y las vigas** evidencian corrosión y eflorescencias, sin fallas estructurales críticas inmediatas, pero con un deterioro progresivo que requiere seguimiento.

Por otro lado, la **señalización vial es inexistente**, careciendo de indicaciones de velocidad, peso permitido y dispositivos preventivos, lo que representa un factor crítico de seguridad. Se recomienda programar intervenciones correctivas y de mantenimiento orientadas a mejorar el drenaje, rehabilitar juntas y elementos de concreto, controlar la corrosión, regularizar intervenciones no estructurales y restituir integralmente la señalización y los dispositivos de seguridad vial. La próxima inspección se sugiere con una periodicidad de tres años, ajustable según la ejecución de mantenimiento o la evolución de las patologías identificadas.

*Figura 60. Fotos generales del PV-15*

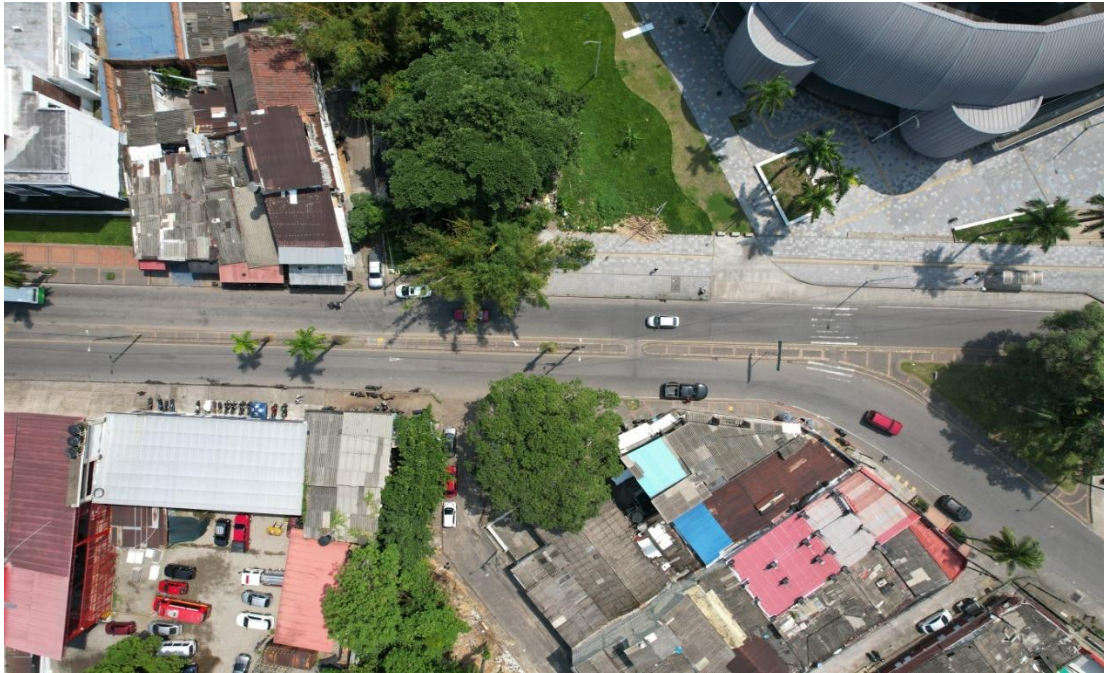
*Figura 63. Foto aérea del PV-16*

El **Box Culvert PV-16** presenta una condición **Apenas Suficiente**, determinada según la metodología INVIAS y gobernada por el grupo **Subestructura**, indicando que la estabilidad se encuentra levemente afectada y/o la durabilidad muestra pérdida leve de resistencia. La seguridad del usuario y el nivel de servicio se consideran intermedios, sin riesgos críticos inmediatos. Se obtuvo una calificación ponderada global de **2,05**, mientras que la subestructura alcanzó **2,475**, valor que define el índice de condición final. Se recomienda programar la **próxima inspección en dos años**, ajustable según la ejecución de intervenciones mayores o la evolución acelerada del deterioro, con el objetivo de mantener la estabilidad, durabilidad y seguridad vial del puente.

**No se cuenta con barandas ni elementos de protección lateral para peatones;** un cerramiento improvisado instalado por la comunidad no cumple funciones de seguridad vial ni de protección hidráulica. **Hidráulicamente**, el box culvert se encuentra sobre un cauce canalizado con obras de protección en concreto, sin obstrucciones ni daños significativos, aunque se observa exposición parcial de la cimentación en sectores localizados por erosión incipiente. La **superestructura y los elementos de servicio** presentan deterioro funcional y de durabilidad, incluyendo pérdida de agregados, fisuración, fallas en bloque, eflorescencias y juntas de dilatación deterioradas. La infraestructura peatonal carece de barandas adecuadas, y la señalización vial es insuficiente, afectando la seguridad y el nivel de servicio.

Aunque no existen fallas estructurales críticas ni afectaciones hidráulicas graves, el deterioro progresivo y las deficiencias funcionales justifican su clasificación en condición **Apenas Suficiente**. Se recomienda la implementación de **mantenimiento y rehabilitación oportunos**, incluyendo reparación de concreto, control de infiltraciones, restitución de juntas, mejora de la superficie de rodadura, instalación de barandas peatonales y actualización de señalización vial. Se sugiere que la próxima inspección se realice **en un plazo máximo de dos años**, para dar seguimiento a la evolución de los daños y verificar la efectividad de las intervenciones.

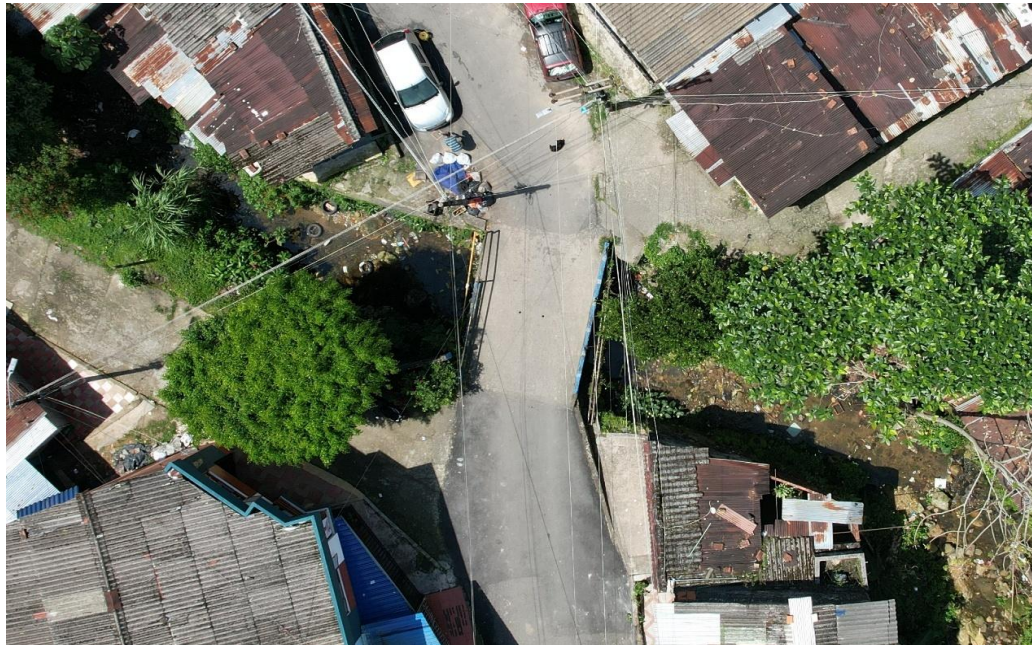
Figura 79. Foto aérea del PV-20

El pontón vehicular **PV-20**, localizado sobre el cauce del caño gramalote, presenta una condición general clasificada como **Susceptible a falla parcial o total**, de acuerdo con la metodología del Manual de Inspección de Puentes del INVIAS. Esta calificación está gobernada por el **grupo Entorno**, que refleja los factores externos que afectan la durabilidad y estabilidad de la estructura. La calificación ponderada global del pontón fue de **1.44**, mientras que la mayor calificación de los grupos críticos (2, 3 y 4) fue **2.00**, correspondiente al grupo Entorno, el cual se toma como referencia para definir el índice de condición. La clasificación indica que la **estabilidad está gravemente afectada**, con posibilidad de colapso parcial o total, o que la **durabilidad presenta pérdidas significativas de resistencia**, sin que necesariamente exista una falla inmediata. Esta situación requiere la **programación de intervenciones urgentes**, orientadas a mitigar los factores de deterioro y prevenir la progresión hacia un estado crítico.

Se identificó un **daño localizado en uno de los bordillos**, ocasionado por la perforación realizada para anclar una cercha que protege una tubería de abastecimiento de gas, afectando la integridad estructural del bordillo. Asimismo, se observó una **tubería de alcantarillado sanitario deteriorada y fracturada**, con borde irregular y sección incompleta. Esta situación provoca la **descarga directa y continua de aguas residuales hacia el cauce del caño**, sin ningún sistema

La **subestructura** presenta erosión de taludes, descalce de cimentaciones, fisuración, exposición de armaduras y asentamientos en aletas y estribos, reflejando pérdida de capacidad resistente y riesgo de colapso parcial. La **superestructura** muestra infiltraciones, carbonatación y corrosión incipiente del acero, con pérdida parcial de sección en la losa. Los **elementos de servicio** y de seguridad vial están severamente deteriorados: la **superficie de rodadura** presenta grietas y pérdida de agregados, las **juntas de dilatación** filtran agua, no existen andenes funcionales y las barandas y señalización están ausentes o dañadas, aumentando el riesgo para los usuarios. El **entorno hidráulico** evidencia socavación activa y descalce parcial de los elementos de soporte, agravado por la descarga directa de aguas residuales desde una tubería sanitaria fracturada, lo que acelera la erosión y compromete la estabilidad del pontón. Se recomienda **intervención inmediata** para garantizar la estabilidad, durabilidad y seguridad vial, incluyendo reparación de subestructura y superestructura, rehabilitación de elementos de servicio y control de los efectos hidráulicos y ambientales.

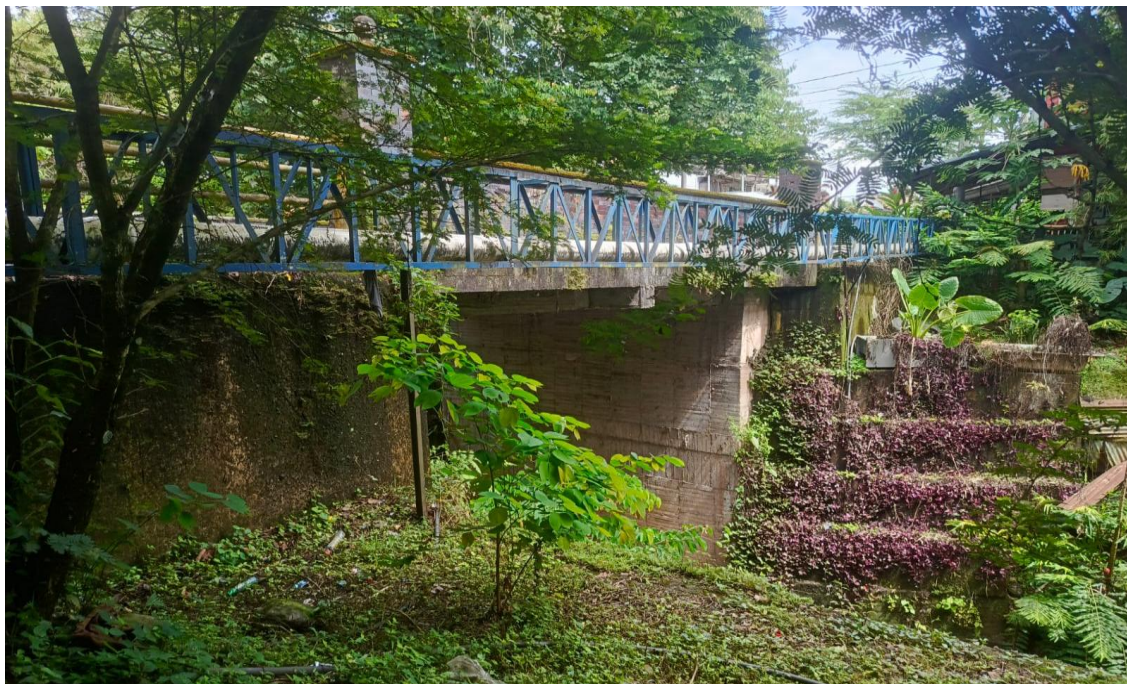
*Figura 83. Foto frontal del puente PV-21*

Con base en la inspección realizada bajo la metodología del Manual de Inspección y Diagnóstico de Puentes del INVIAS (Niveles 1 y 2), el Pontón Vehicular PV-21 presenta un índice de condición clasificado como **“Susceptible a falla parcial o total”**, determinado principalmente por la calificación del grupo Entorno. Esta clasificación evidencia una afectación crítica en términos de estabilidad y durabilidad.

El **entorno hidráulico** constituye el factor más desfavorable. Se identifican procesos de socavación en el cauce, turbulencias próximas a los estribos, descalses parciales en la cimentación de aletas y afectaciones en taludes, incrementando la vulnerabilidad estructural frente a crecientes y eventos extremos. La **subestructura** presenta infiltraciones extensas, asentamientos y fisuración significativa en aletas, comprometiendo el sistema de apoyo. Aunque los estribos y la superestructura no muestran fallas estructurales inminentes, sí presentan abrasión, infiltraciones y manifestaciones de corrosión asociadas a deficiencias en drenaje y juntas.

La **superficie de rodadura** registra baches, fisuración y pérdida de agregados, afectando la seguridad y comodidad de circulación. Adicionalmente, la inexistencia de señalización horizontal y vertical, así como de dispositivos retrorreflectivos, configura un escenario de alto riesgo vial. En conjunto, la combinación de afectaciones hidráulicas, deterioro en subestructura y deficiencias funcionales justifica una **intervención prioritaria**, orientada al control de socavación, estabilización de taludes y aletas, rehabilitación de juntas y drenajes, reparación estructural localizada y restitución integral de la señalización y dispositivos de seguridad vial. En su estado actual, el pontón no garantiza plenamente los niveles adecuados de estabilidad, durabilidad y seguridad requeridos para su operación dentro del sistema vial urbano.

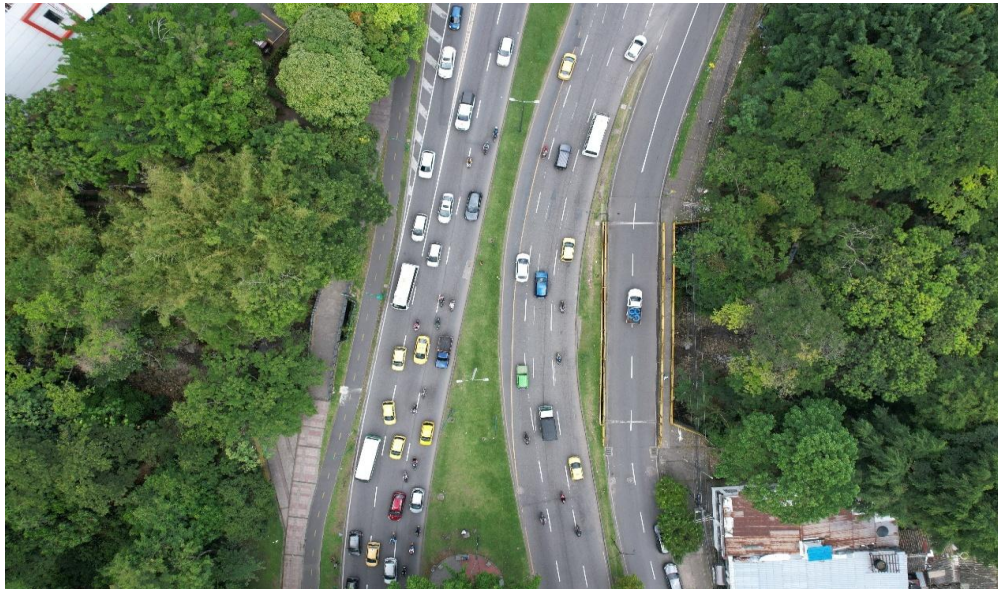
*Figura 87. Foto aérea del puente PV-22*

Con base en la metodología INVIAS, el Puente PV-22 obtuvo una calificación ponderada global de **1,44**. No obstante, conforme al Manual de Inspección, el índice de condición se define por el valor más desfavorable entre la calificación global y la de los grupos críticos, siendo el **grupo 4 (Entorno)** el que gobierna la condición con una calificación de **2,00**.

En consecuencia, el puente se clasifica en la categoría **“Susceptible a falla parcial o total”**, lo que indica afectación significativa en la estabilidad y/o durabilidad, con posible pérdida de resistencia y riesgo de colapso parcial o total si no se interviene oportunamente. Esta condición exige la **programación de intervenciones prioritarias**, orientadas a mitigar los factores de deterioro identificados y prevenir la evolución hacia un estado crítico de la estructura.

El puente PV-22, ubicado sobre el Caño Buque en la Avenida 40 de Villavicencio, presenta una **condición general desfavorable** según la metodología INVIAS (Niveles 1 y 2). El índice de condición está gobernado por el **grupo Entorno**, clasificándolo como **“Susceptible a falla parcial o total”**, debido a la afectación significativa por factores hidráulicos, con riesgo de colapso parcial o total si no se adoptan medidas correctivas. El principal factor crítico corresponde al **entorno hidráulico**, donde se evidencian procesos de socavación, exposición parcial de cimentaciones,

En la **subestructura**, los estribos presentan daños severos (fisuración estructural, infiltraciones, asentamientos y exposición de armadura), constituyéndose en un punto crítico. Las aletas muestran deterioro relevante por infiltraciones y asentamientos diferenciales. La superestructura presenta daños leves asociados a problemas de durabilidad. Los **elementos de servicio** registran deterioro significativo en la superficie de rodadura y ausencia total de señalización, afectando gravemente la seguridad vial. Se concluye que el puente requiere **intervención prioritaria e integral**, enfocada en la gestión hidráulica, estabilización de estribos y aletas, control de socavación, rehabilitación de la superficie de rodadura y recuperación de la señalización. Se recomienda complementar con estudios hidráulicos, geotécnicos y evaluación estructural detallada para definir las acciones de rehabilitación necesarias y garantizar la seguridad y funcionalidad de la estructura.

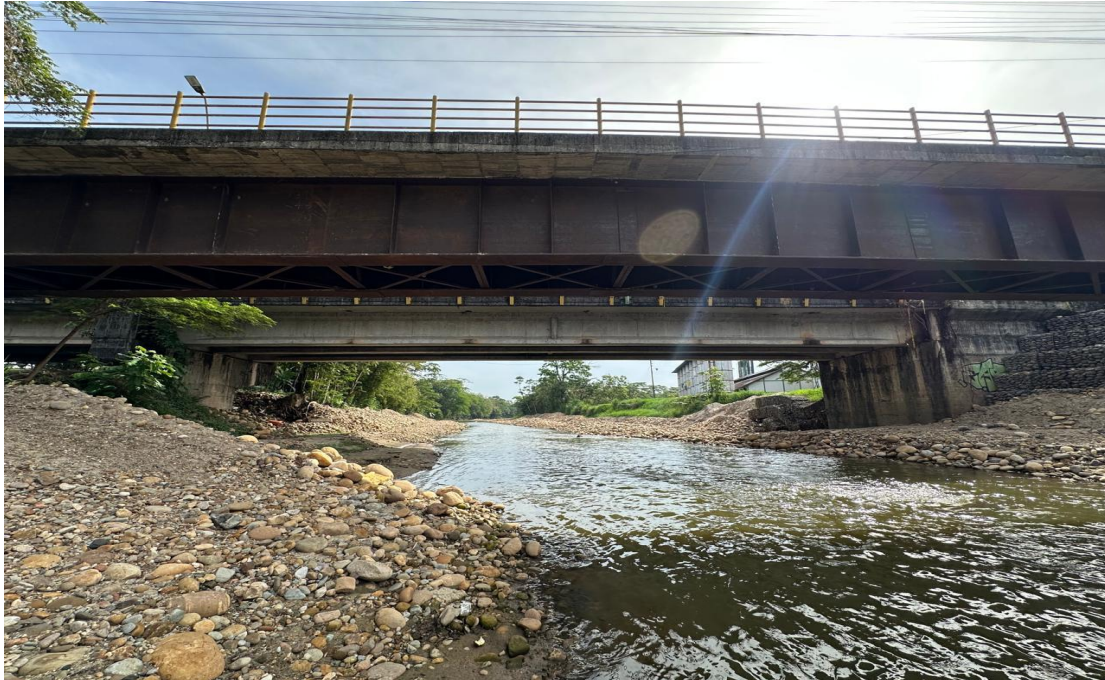
*Figura 94. Foto frontal del puente PV-24*

De acuerdo con la metodología INVIAS, el Puente PV-24 obtuvo una calificación ponderada global de **1,76**; sin embargo, el índice de condición está gobernado por el **grupo 4 (Entorno)**, con una calificación de **3,00**, correspondiente a la categoría **“CRÍTICA”**. Esta clasificación indica que la estabilidad se encuentra significativamente afectada y que existe posibilidad de colapso o pérdida parcial de resistencia, por lo que se requiere atención prioritaria. En concordancia con el Manual de Inspección de Puentes, se recomienda programar la **próxima inspección con periodicidad semestral**, con el fin de realizar seguimiento continuo a la evolución del deterioro. Esta frecuencia podrá ajustarse en función de intervenciones ejecutadas o ante evidencia de agravamiento de las condiciones estructurales.

El **Puente PV-24** presenta un **índice de condición crítico**, determinado principalmente por la alta afectación del grupo Entorno, asociada a fenómenos de socavación y la dinámica hidráulica del río Ocoa, lo que indica que la estabilidad estructural está significativamente comprometida, con riesgo de fallas parciales y reducción de durabilidad.

La **subestructura**, incluyendo aletas, estribos y pilas, evidencia infiltraciones, eflorescencias y deterioro del concreto, mientras que la **superestructura** presenta humedad, eflorescencias y exposición localizada del refuerzo. Las juntas de dilatación y drenajes se encuentran en mal estado, favoreciendo infiltraciones y acelerando el deterioro del concreto.

Los **elementos de servicio**, especialmente la **superficie de rodadura**, presentan pérdida de capa, baches y grietas, sumado a la ausencia de señalización y dispositivos de seguridad, incrementando significativamente el riesgo vial. El análisis del entorno confirma que la socavación y los ángulos de ataque desfavorables del flujo son factores críticos, con riesgo latente frente a avenidas torrenciales. Por lo anterior, se requiere una intervención integral prioritaria que incluya: estabilización del entorno y control de socavación, rehabilitación de juntas y drenajes, reparación localizada de elementos estructurales afectados e implementación completa de señalización y dispositivos de seguridad vial

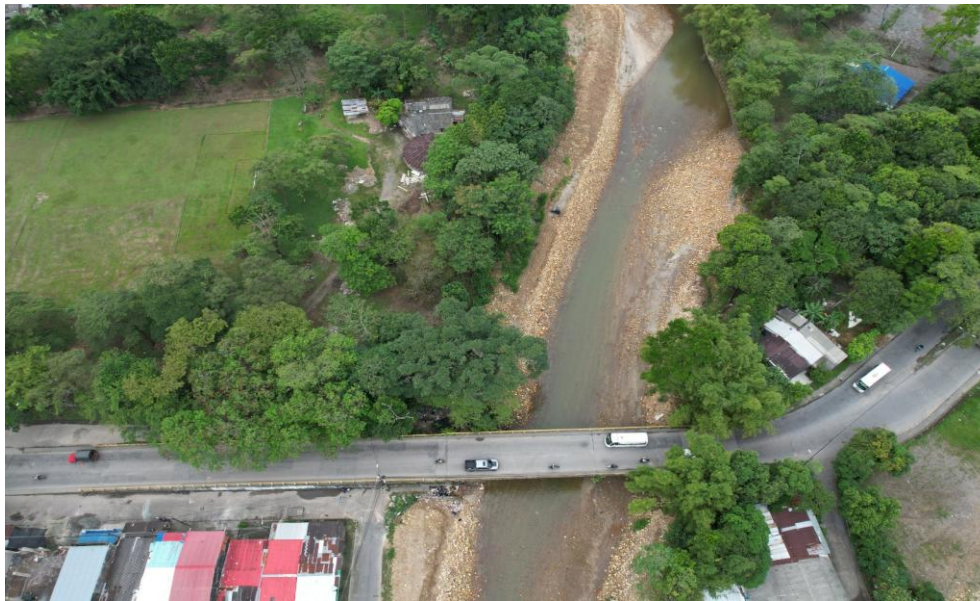
*Figura 99. Foto aérea del puente PV-25*

El Puente PV-25 fue evaluado según la metodología INVIAS, calculando las calificaciones ponderadas de sus diferentes grupos. La calificación final se determina por el valor más desfavorable, siendo en este caso el grupo de entorno, lo que clasifica al puente como **“Apenas Suficiente”**, indicando afectación leve en la estabilidad o pérdida incipiente de resistencia, con seguridad y nivel de servicio parcialmente garantizados. La calificación usada para el índice de condición fue 2.00, y se recomienda programar la próxima inspección cada **dos años**, ajustable según mantenimiento o evolución acelerada del deterioro.

El puente PV-25 presenta un deterioro generalizado que afecta la subestructura, el **entorno hidráulico y los elementos de servicio**, principalmente por envejecimiento, deficiencias de diseño, falta de mantenimiento y la acción directa del río Ocoa. Se identifican daños críticos en juntas, pilas, barandas, drenajes y andenes, así como **desintegración de la superficie de rodadura** y ausencia de señalización e iluminación, generando un riesgo elevado para la seguridad vial. Aunque la losa y vigas no presentan fallas estructurales graves, hay indicios de deterioro progresivo. Debido a su ubicación sobre un río con avenidas torrenciales, el puente es vulnerable a socavación y abrasión. Según la metodología INVIAS, requiere **intervención prioritaria e integral** que incluya reparación de juntas, drenajes, barandas, andenes y señalización; de no hacerlo, el deterioro y el riesgo para los usuarios se incrementarán.

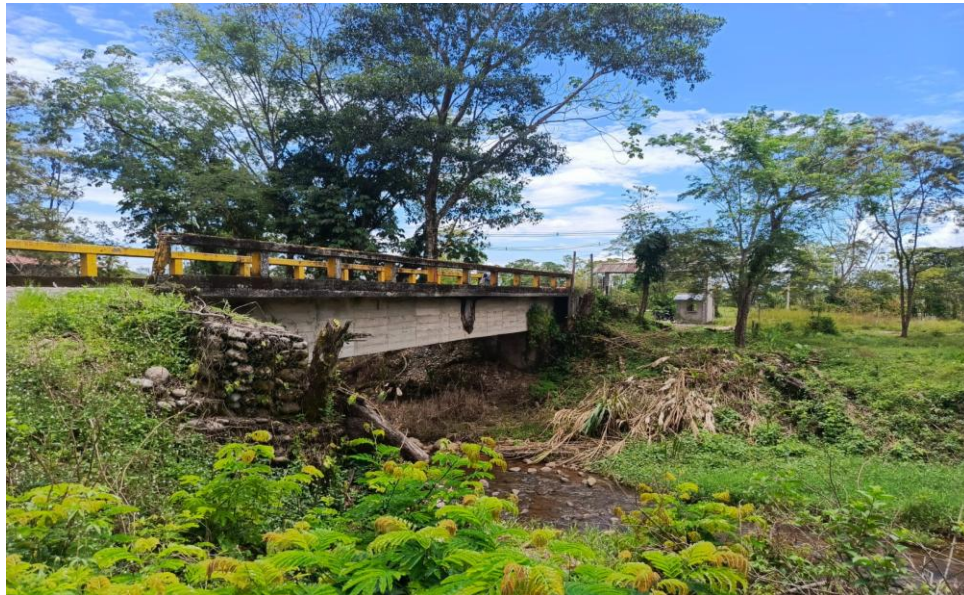
*Figura 103. Foto frontal del puente PV-26*

El Puente PV-26 fue evaluado siguiendo la metodología INVIAS, calculando las calificaciones ponderadas de cada grupo estructural. La calificación final para el índice de condición se determina por el valor más desfavorable, siendo en este caso el **grupo de entorno**, con una calificación de 4.00. Esto clasifica al puente como **“Susceptible a falla parcial o total”**, lo que indica que la estabilidad está gravemente afectada y existe riesgo de colapso parcial o total, además de que la durabilidad presenta pérdida significativa de resistencia. Aunque la calificación ponderada global del puente es de 1.92, el grupo crítico de entorno gobierna la condición de la estructura. Esta situación implica la necesidad de **intervenciones urgentes y planificadas**, incluyendo rehabilitación de elementos estructurales y medidas de mitigación frente a factores de deterioro, para evitar un empeoramiento del estado del puente y garantizar la seguridad de los usuarios.

El puente vehicular **PV-26**, ubicado sobre el río Negrito en Villavicencio, presenta un deterioro significativo que afecta principalmente la subestructura, los elementos de servicio y el entorno hidráulico, resultado de envejecimiento, deficiencias constructivas, falta de mantenimiento y la acción del cauce durante eventos hidrológicos extremos.

La **superficie de rodadura** muestra desintegración, fisuración e infiltraciones que reducen la seguridad vial, mientras que la demarcación y señalización son inexistentes, aumentando el riesgo especialmente en condiciones nocturnas o de lluvia. **Las juntas de dilatación** están deterioradas, permitiendo la infiltración de agua hacia la losa, estribos y subestructura, acelerando la degradación del concreto y acero. Los andenes y barandas presentan daños severos, comprometiendo la seguridad de peatones, ciclistas y vehículos, mientras que la subestructura evidencia erosión, asentamientos y deterioro en estribos y aletas. El **análisis hidráulico** indica alta vulnerabilidad a avenidas torrenciales, con presencia de material de arrastre y antecedentes de colapsos, lo que convierte al grupo de entorno en el factor crítico que define el índice de condición. Según la metodología INVIAS, el puente se clasifica como **“Susceptible a falla parcial o total”**, con riesgo elevado de colapso parcial o total ante eventos hidrológicos extremos. Se requiere una intervención integral y prioritaria que incluya rehabilitación de la superficie de rodadura, juntas, drenajes, barandas, aletas y estribos, medidas de protección hidráulica y la instalación completa de señalización e iluminación. De no realizarse estas acciones oportunamente, el deterioro se acelerará, aumentando el riesgo para los usuarios y la probabilidad de fallas estructurales.

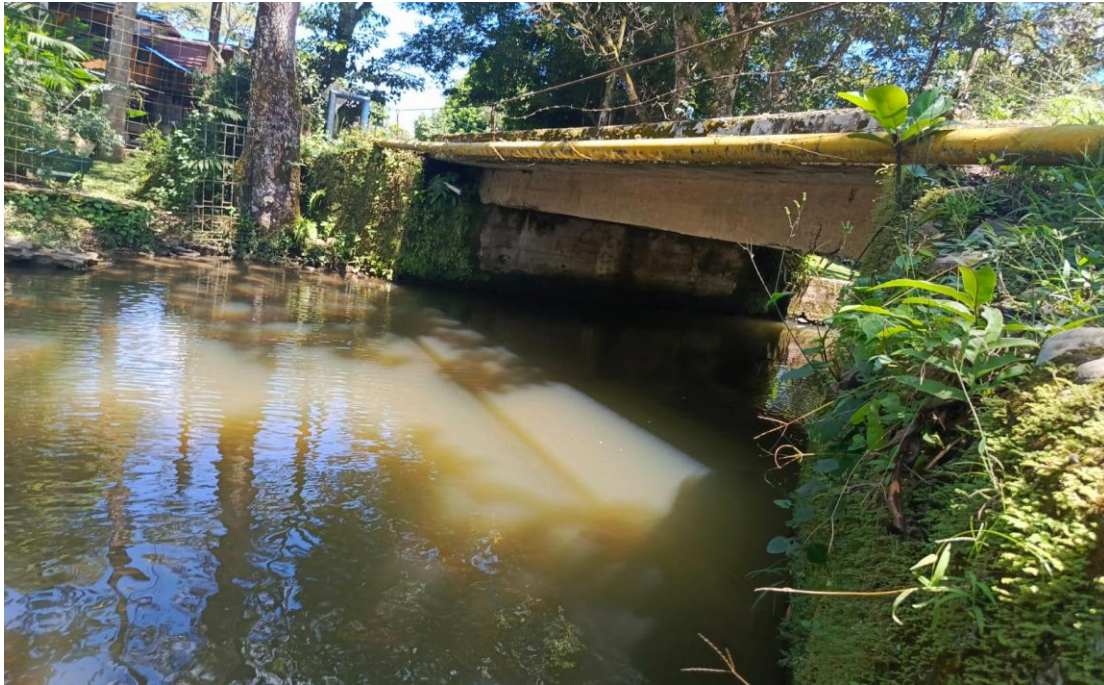
*Figura 111. Foto frontal del puente PV-28*

El Pontón PV-28 fue evaluado según la metodología INVIAS, calculando las calificaciones ponderadas de cada grupo estructural. La calificación final se determina por el valor más desfavorable, siendo en este caso el **grupo de entorno**, con una calificación de 4.00. Esto clasifica al pontón como **“Susceptible a falla parcial o total”**, indicando que la estabilidad está gravemente afectada, con posibilidad de colapso parcial o total, y que la durabilidad presenta pérdida significativa de resistencia. Aunque la calificación ponderada global del pontón es 2.16, la condición crítica del entorno gobierna el índice final. Se recomienda realizar **intervenciones urgentes y priorizadas** para mitigar el deterioro, seguidas de inspecciones de seguimiento, cuya frecuencia podrá ajustarse según el avance del deterioro o la ejecución de obras de mantenimiento, rehabilitación o atención de emergencias, garantizando así la estabilidad, durabilidad y seguridad vial del pontón.

El Pontón PV-28 se encuentra en **condición “Susceptible a falla parcial o total”**, principalmente gobernada por el grupo de entorno, debido a procesos activos de **socavación, reducción de**

**sección hidráulica y afectaciones por avenidas torrenciales**, lo que compromete la estabilidad global de la estructura. La subestructura presenta infiltraciones, eflorescencias, abrasión del concreto y exposición de armaduras, mientras que la superestructura tipo viga-losa evidencia corrosión, pérdida parcial de sección, grietas y daños por impacto de material sólido transportado por crecientes. Las **juntas de dilatación** se encuentran ausentes o inoperantes, y los **elementos de servicio** muestran pérdida de superficie, baches y fisuración que aceleran el deterioro.

El pontón carece de **andenes, iluminación, barandas y señalización vial**, generando riesgo crítico para peatones, ciclistas y vehículos. La interacción con el cauce, agravada por la contracción del valle y la reducción de la sección hidráulica, incrementa la socavación y el impacto de material sólido, acelerando el deterioro estructural. Se recomienda **intervención urgente o prioritaria**, incluyendo: estabilización hidráulica, mitigación de socavación, reparación de subestructura y superestructura, mejoramiento del drenaje, restitución de elementos de seguridad vial y adecuación para usuarios no motorizados. La **próxima inspección** debe realizarse **posterior a estas intervenciones** para evaluar la efectividad de las medidas y dar seguimiento al comportamiento estructural e hidráulico del pontón.

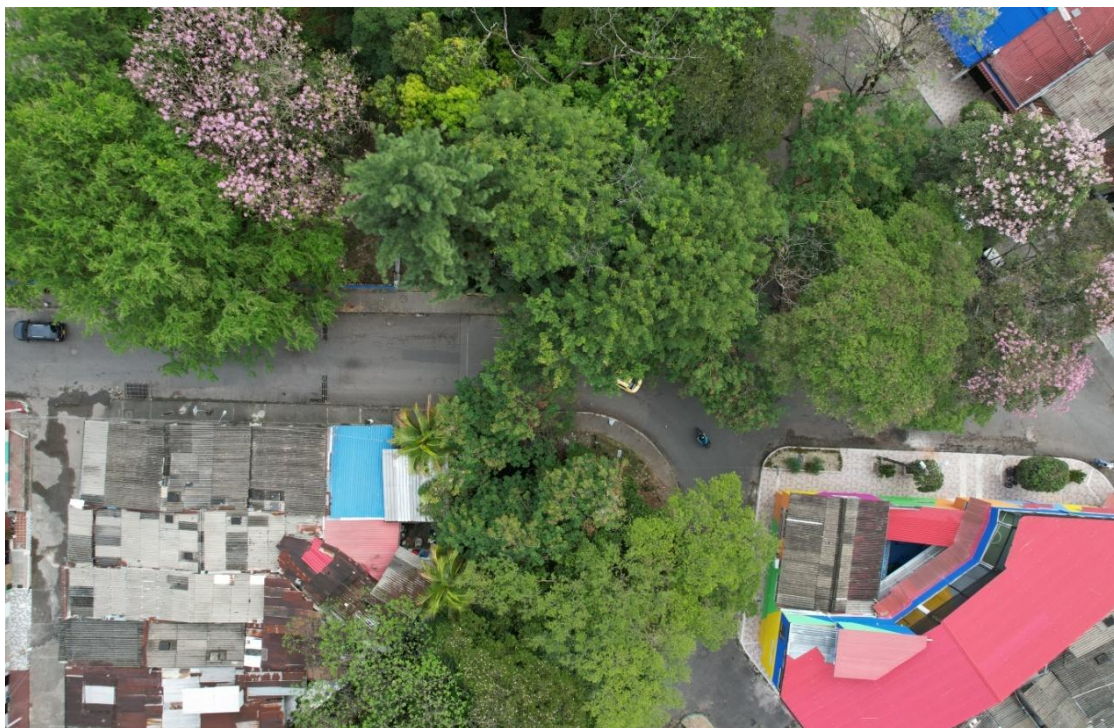
*Figura 119. Foto aérea del puente PV-30*

El Pontón PV-30 fue evaluado siguiendo la metodología INVIAS, considerando las calificaciones ponderadas de cada grupo estructural. La condición final se determina por el valor más desfavorable, siendo el **grupo de entorno**, lo que clasifica al pontón como **crítico**. La estabilidad está significativamente afectada, con posibilidad de **colapso parcial**, y la durabilidad presenta pérdida parcial de resistencia. Aunque la calificación ponderada global es 1.72, se toma la calificación del entorno de 3.00 para definir el índice de condición. Se recomienda realizar **inspecciones semestrales** y programar **intervenciones oportunas y priorizadas** para mitigar el deterioro y garantizar la seguridad, durabilidad y funcionalidad de la estructura. La frecuencia de inspección puede ajustarse si se realizan obras de mantenimiento, rehabilitación o se evidencia deterioro acelerado.

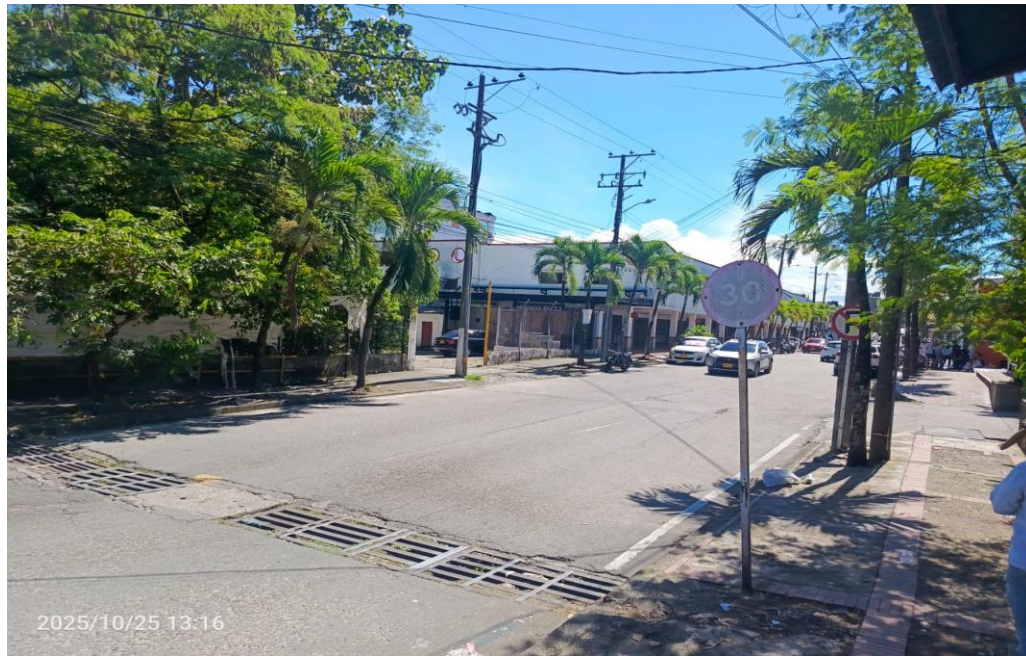
*Figura 123. Foto frontal del puente PV-31*

El Box Culvert PV-31 fue evaluado según la metodología INVIAS, considerando las calificaciones ponderadas de cada grupo estructural. La condición final se determina por el valor más desfavorable, siendo en este caso el **ponderado de la estructura**, lo que clasifica al Box Culvert como **Apenas Suficiente**.

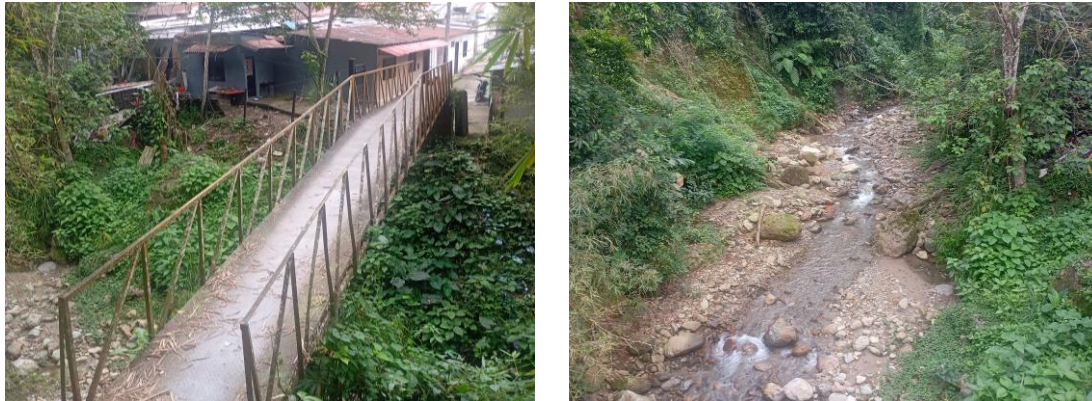
*Figura 136. Fotos generales del PV-34*

El punto **PV 34** se encuentra actualmente en **proceso de diagnóstico técnico**, razón por la cual las actividades **de inspección, análisis y validación de la información recopilada aún no han finalizado**. En consecuencia, a la fecha de elaboración del presente documento no es posible establecer el ponderado del diagnóstico ni el índice de condición correspondiente, dado que estos resultados dependen de la consolidación total de los datos obtenidos en campo y su posterior evaluación conforme a la metodología establecida.

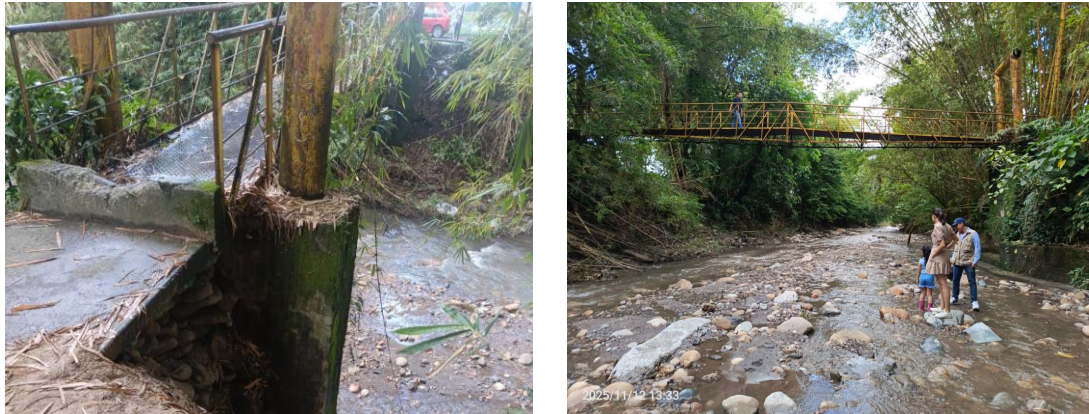
*Figura 140. Fotos generales del PV-35*

El punto **PV 35** se encuentra actualmente en **proceso de diagnóstico técnico**, razón por la cual las actividades **de inspección, análisis y validación de la información recopilada aún no han finalizado**. En consecuencia, a la fecha de elaboración del presente documento no es posible establecer el ponderado del diagnóstico ni el índice de condición correspondiente, dado que estos resultados dependen de la consolidación total de los datos obtenidos en campo y su posterior evaluación conforme a la metodología establecida. Una vez culminada la fase de diagnóstico y completado el proceso de análisis, se definirá el ponderado definitivo que permitirá caracterizar de manera integral el estado del punto evaluado y establecer las recomendaciones técnicas pertinentes.
