## INFORME DE GESTIÓN DE CONSULTORÍA

### CONTRATO DE CONSULTORÍA 3197 de 2025

**ESTUDIOS Y DISEÑO PARA EL MANTENIMIENTO, REHABILITACION, REFORZAMIENTO, CONSTRUCCION Y RECONSTRUCCION DE PUENTES VIALES, PEATONES Y BOX CULVERT EN EL MUNICIPIO DE VILLAVICENCIO - META.**

### INFORME MENSUAL DE GESTIÓN DE CONSULTORÍA No. 02

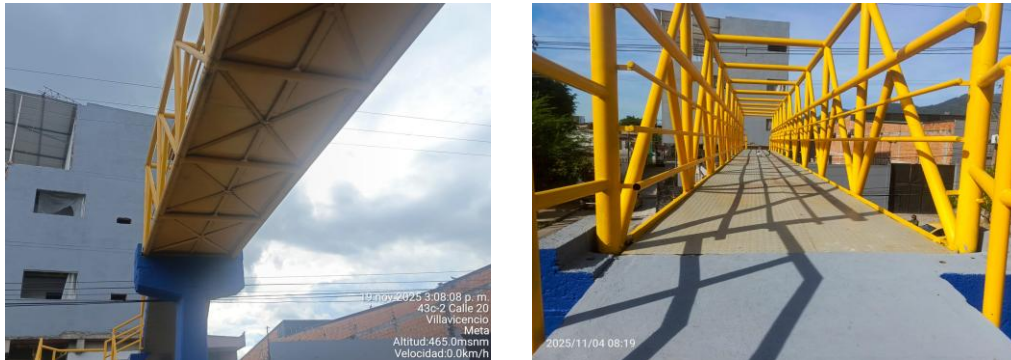
*Figura 144. Fotos generales del PV-36*

El punto **PV 36** se encuentra actualmente en **proceso de diagnóstico técnico**, razón por la cual las actividades **de inspección, análisis y validación de la información recopilada aún no han finalizado**. En consecuencia, a la fecha de elaboración del presente documento no es posible establecer el ponderado del diagnóstico ni el índice de condición correspondiente, dado que estos resultados dependen de la consolidación total de los datos obtenidos en campo y su posterior evaluación conforme a la metodología establecida. Una vez culminada la fase de diagnóstico y completado el proceso de análisis, se definirá el ponderado definitivo que permitirá caracterizar de manera integral el estado del punto evaluado y establecer las recomendaciones técnicas pertinentes.

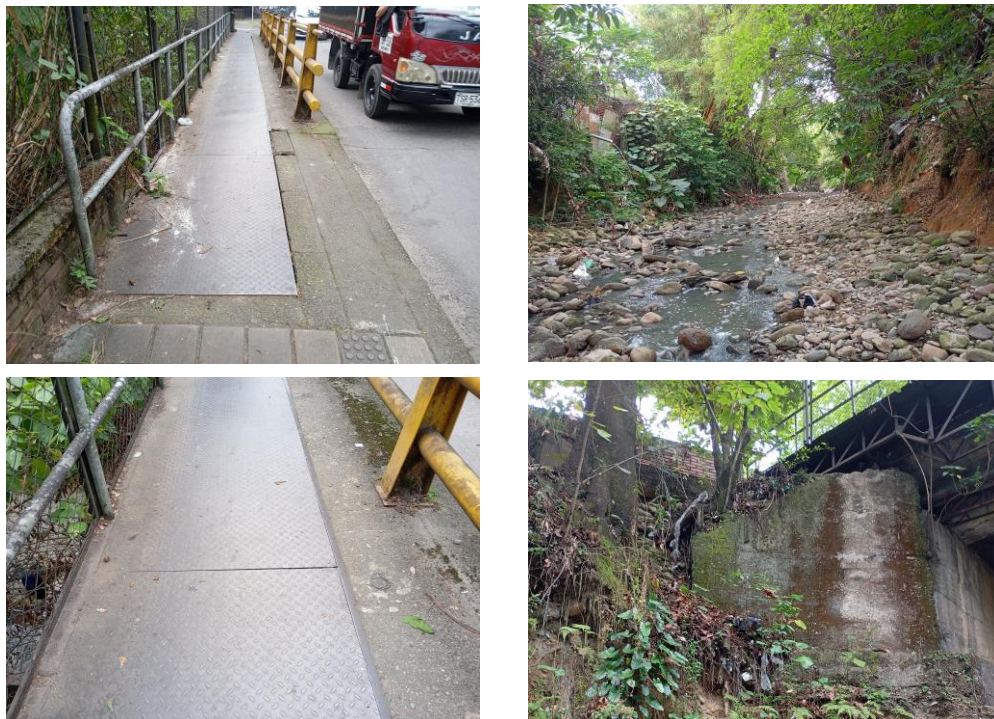
*Figura 152. Fotos generales del PV-40*

El punto **PV 40** se encuentra actualmente en **proceso de diagnóstico técnico**, razón por la cual las actividades **de inspección, análisis y validación de la información recopilada aún no han finalizado**. En consecuencia, a la fecha de elaboración del presente documento no es posible establecer el ponderado del diagnóstico ni el índice de condición correspondiente, dado que estos resultados dependen de la consolidación total de los datos obtenidos en campo y su posterior evaluación conforme a la metodología establecida. Una vez culminada la fase de diagnóstico y completado el proceso de análisis, se definirá el ponderado definitivo que permitirá caracterizar de manera integral el estado del punto evaluado y establecer las recomendaciones técnicas pertinentes.

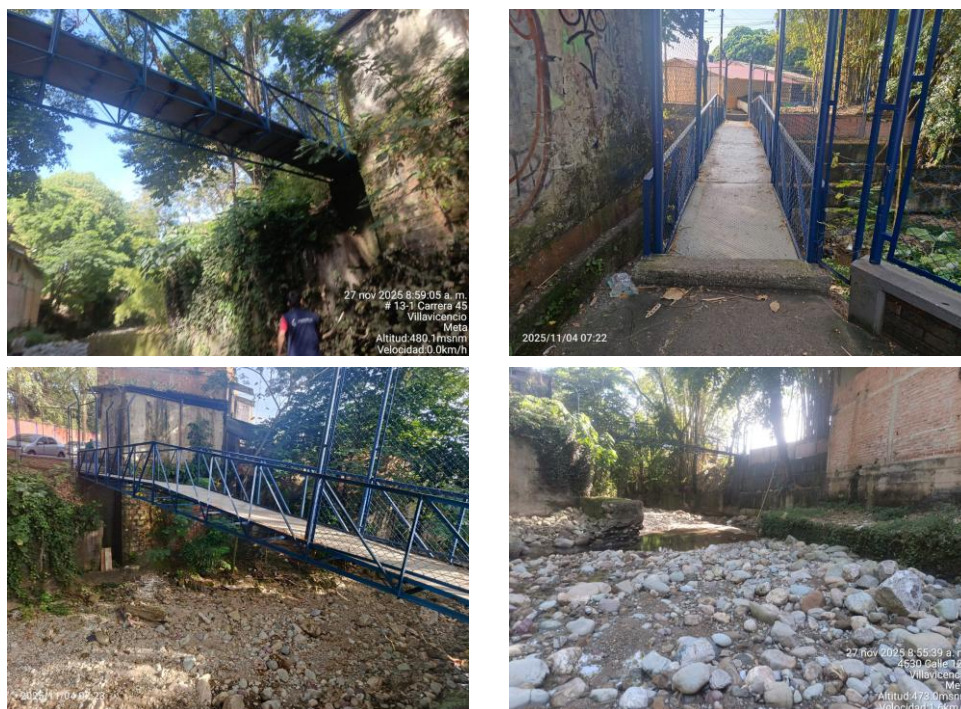
*Figura 156. Fotos generales del PV-41*

El punto **PV 41** se encuentra actualmente en **proceso de diagnóstico técnico**, razón por la cual las actividades **de inspección, análisis y validación de la información recopilada aún no han finalizado**. En consecuencia, a la fecha de elaboración del presente documento no es posible establecer el ponderado del diagnóstico ni el índice de condición correspondiente, dado que estos resultados dependen de la consolidación total de los datos obtenidos en campo y su posterior evaluación conforme a la metodología establecida. Una vez culminada la fase de diagnóstico y completado el proceso de análisis, se definirá el ponderado definitivo que permitirá caracterizar de manera integral el estado del punto evaluado y establecer las recomendaciones técnicas pertinentes.
