**INFORME TÉCNICO DE EJECUCIÓN DE OBRA – ACTA PARCIAL No. 02**

**CONTRATO No. SA-010-2025**

**INTERVENCIÓN DE LA INFRAESTRUCTURA FÍSICA DE LAS DISTINTAS INSPECCIONES  
DE POLICÍA, COMISARÍAS DE FAMILIA Y CORREGIDURÍAS DEL DISTRITO DE  
BARRANQUILLA**

**CONSTRUCCIONES E INGENIERÍA MQ S.A.S.**

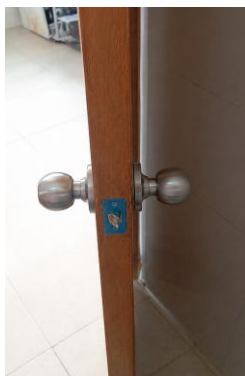
En esta actividad se ejecutó el desmonte de las cerraduras existentes, las cuales presentaban deterioro y deficiencias en su funcionamiento, procediendo posteriormente con el suministro e instalación de nuevas cerraduras tipo pomo en las puertas intervenidas.

El procedimiento incluyó el retiro de los mecanismos existentes, la adecuación de los puntos de instalación cuando fue necesario, el montaje y fijación de las nuevas cerraduras, así como la correcta alineación del pestillo con la contra metálica ubicada en el marco de la puerta.

Finalmente, se realizó la verificación del correcto accionamiento, apertura y cierre de las puertas, garantizando un funcionamiento adecuado, un cierre seguro y condiciones apropiadas de privacidad y seguridad para los espacios intervenidos.

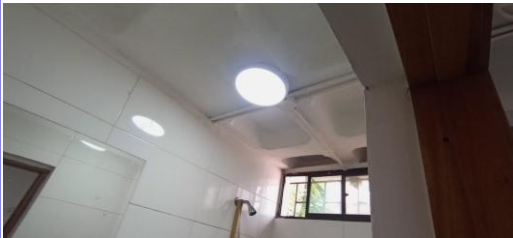
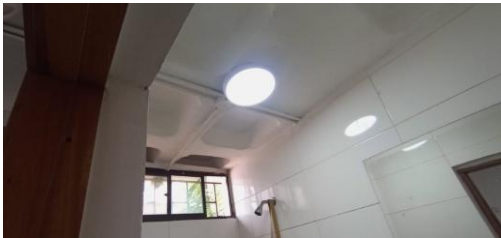
En esta actividad se realizó el suministro e instalación de una luminaria tipo panel LED redondo de 24 W en el baño de la sede, debido a que la luminaria existente se encontraba fundida y/o presentaba funcionamiento deficiente. El procedimiento comprendió el desmonte de la luminaria existente, la revisión de la salida eléctrica y la instalación y fijación de la nueva luminaria LED, realizando las conexiones correspondientes.

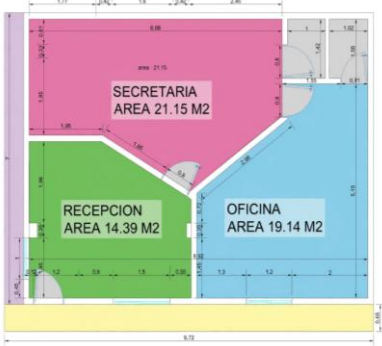
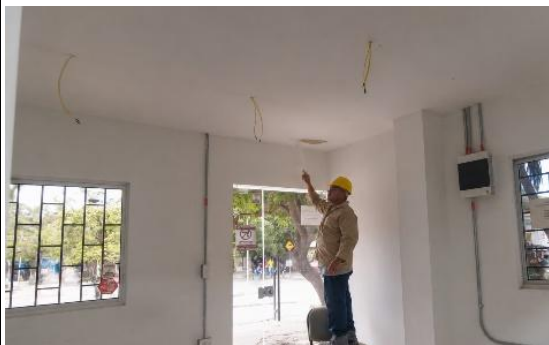
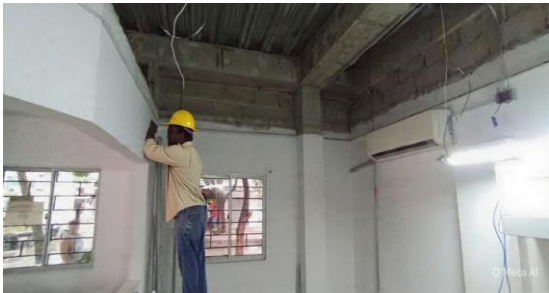
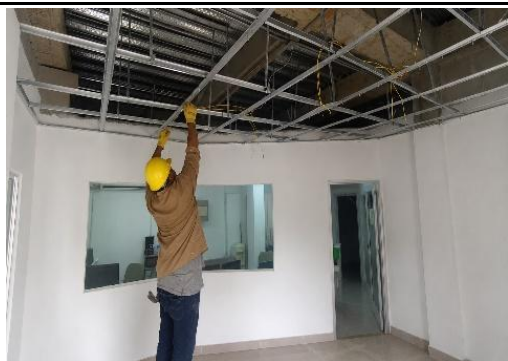
### 6.5.7 ITEM 34: DESMONTE DE MURO Y CIELO RASO, INCLUYE ESTRUCTURA EN MAL ESTADO Y RETIRO DE MATERIAL (M2).

En esta actividad se ejecutó el desmonte integral de los cielos rasos existentes que presentaban deterioro, incluyendo la remoción de su estructura de soporte, con el fin de despejar las áreas y preparar las superficies para el nuevo sistema de techumbre. Esta intervención fue necesaria debido al desgaste acumulado y el mal estado de los elementos antiguos, lo cual comprometía tanto la estética como la seguridad y funcionalidad de los espacios interiores.

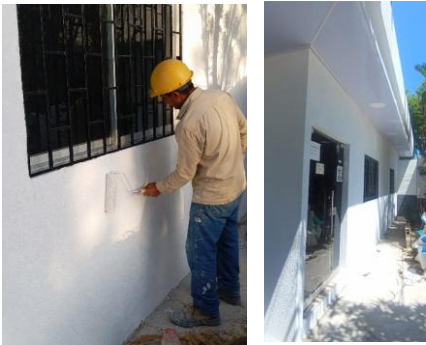
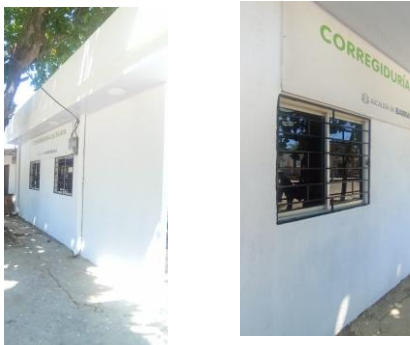
En esta actividad se ejecutó el mantenimiento y protección de los elementos metálicos de la sede mediante la aplicación de pintura de esmalte de alta resistencia (tipo Pintuco o similar). Esta labor es fundamental para la conservación del patrimonio físico, ya que protege las estructuras de acero contra la corrosión y el deterioro provocado por la exposición a la intemperie, además de renovar la estética de la fachada y los elementos de seguridad.

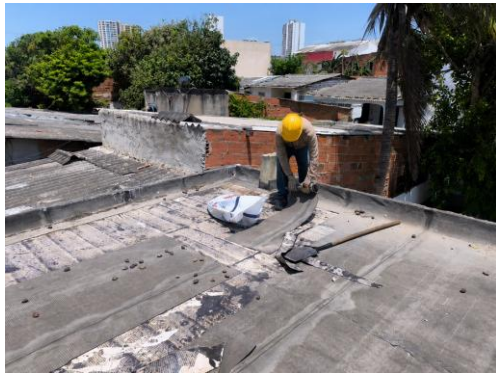
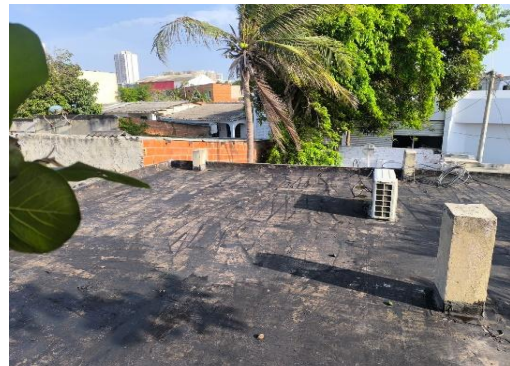
#### 6.5.12 ITEM 54: ESCARIFICACIÓN DE IMPERMEABILIZACIÓN EXISTENTE Y RETIRO DE MATERIAL(M2).

En esta actividad se ejecutó el proceso técnico de demolición, remoción y escarificación del sistema de impermeabilización antiguo que se encontraba en estado de obsolescencia en las cubiertas superiores de la edificación. La intervención se concentró de manera integral en tres zonas críticas expuestas a la intemperie: la placa superior general, la sección de placa sobre la fachada y la viga canal de concreto encargada de la recolección de aguas pluviales. El propósito principal de esta labor fue retirar las capas asfálticas fatigadas y sopladas para sanear el soporte estructural, liberando el área de manera segura y preparándola técnicamente para la aplicación de nuevos sistemas de protección hidráulica.

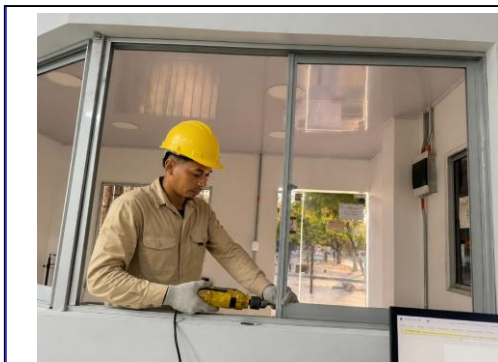
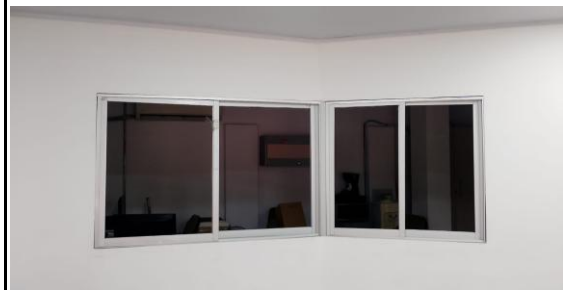
Para la ejecución de esta actividad se realizó el suministro e instalación de una ventana fija en aluminio anodizado, con vidrio transparente de 4 mm de espesor, ubicada entre el área de recepción y la zona de secretaría, con el propósito de generar una separación física entre ambos espacios y mejorar las condiciones de organización y control de las áreas. La actividad comprendió la toma de medidas, fabricación del marco de aluminio de acuerdo con las dimensiones requeridas, preparación y adecuación del vano, instalación y nivelación de la estructura, colocación del vidrio transparente de 4 mm y fijación mediante los accesorios y elementos correspondientes.

Finalmente, se verificó la estabilidad, alineación y correcta fijación de la ventana, realizando los ajustes y sellados necesarios para garantizar un acabado adecuado y una separación funcional entre la recepción y la secretaría. El área intervenida fue entregada limpia y en condiciones apropiadas para su uso.

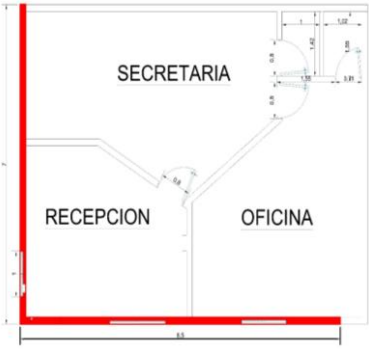
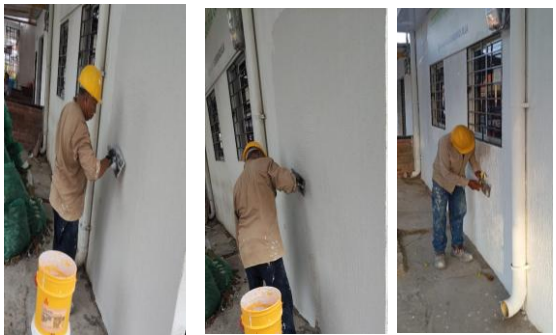
#### 6.5.14 ITEM 70: PINTURA GRANIPLAST APLICADA EN FACHADA (M2)

En esta actividad se ejecutó el proceso técnico de revestimiento y acabado arquitectónico exterior mediante la aplicación de pintura texturizada tipo Graniplast sobre los muros, columnas, vigas canales y salientes de la fachada principal y áreas adyacentes de la sede. Las labores abarcaron un despliegue integral que comprendió las superficies exteriores visibles desde la vía pública, las zonas que delimitan el Patio interior, así como las caras superiores expuestas en la Losa Superior de ambientes clave como la Recepción, Secretaría, Despacho del Inspector y sus respectivos cuartos de baño. La aplicación de este revestimiento de alta resistencia se programó con el objetivo fundamental de proveer una barrera protectora de larga duración contra la intemperie, el sol y la humedad del entorno de Barranquilla, al tiempo que se homogeneizaba la estética exterior del conjunto institucional. El procedimiento constructivo dio inicio con la limpieza profunda de los paramentos y la adecuación de las superficies previamente pañetadas o escarificados para garantizar una adherencia mecánica óptima.

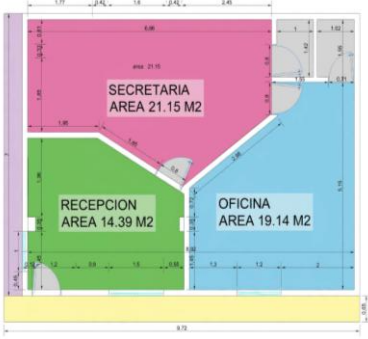
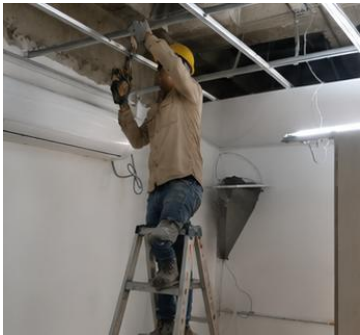
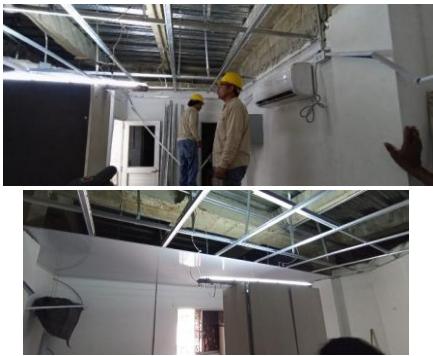
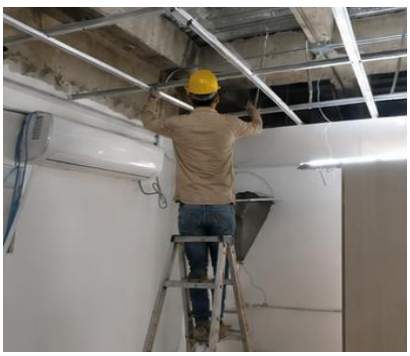
### 6.5.16 ITEM 106 CIELO RASO EN PVC COLOR BLANCO CON ENTRAMADO METÁLICO (M2).

En esta actividad se ejecutó el suministro e instalación de un sistema de cielo raso en láminas de PVC, soportado por una estructura metálica modular. Esta labor reemplazó los cielos rasos deteriorados, mejorando las condiciones estéticas y de aislamiento. El procedimiento incluyó el trazado, nivelación y montaje de perfilera metálica con anclajes adecuados, seguido de la instalación precisa de las láminas de PVC para lograr un acabado uniforme, limpio y resistente a la humedad.

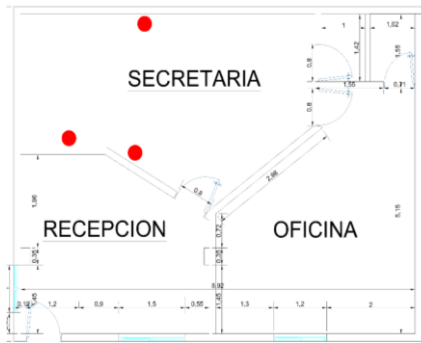
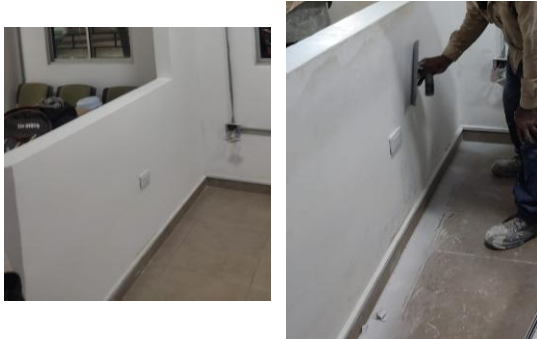
### 6.5.17 ITEM 113: PIH. TOMA CORRIENTES A 110 V COMPLETO (UN).

En esta actividad se ejecutó el suministro e instalación de puntos de toma corriente a 110 V en diversas áreas de la edificación, específicamente en el despacho de la comisaría, oficina jurídica, oficina de trabajo social y la cocineta. Esta intervención fue necesaria para garantizar la conectividad eléctrica necesaria para los equipos de oficina y electrodomésticos, asegurando la funcionalidad de los espacios de trabajo y áreas de servicio.

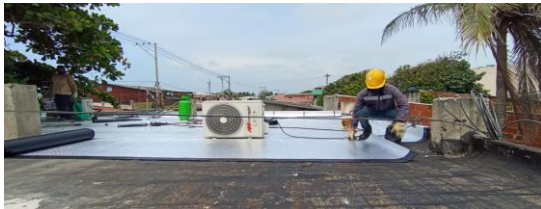
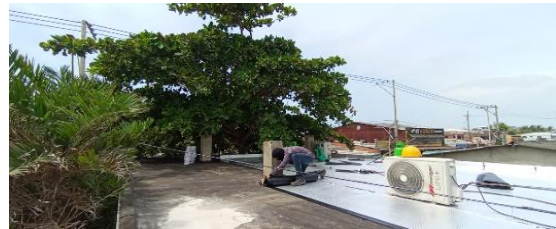
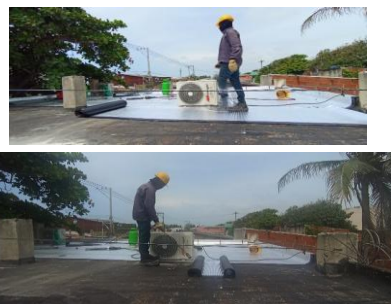
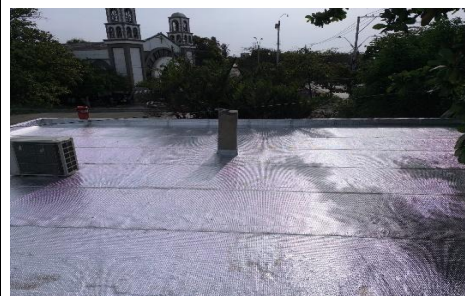
### 6.5.19 ITEM AD 06: IMPERMEABILIZACIÓN CON MANTO ASFÁLTICO CON FOIL DE ALUMINIO 3MM (M2).

En esta actividad se ejecutó el proceso técnico de impermeabilización de superficies horizontales y elementos de drenaje mediante la aplicación de manto asfáltico reforzado con foil de aluminio de 3 mm de espesor. El objetivo principal de este ítem fue garantizar la estanqueidad absoluta y la protección contra filtraciones de aguas lluvias en la estructura de la cubierta, cubriendo áreas críticas de la placa superior, la zona de fachada y la viga canal. El acabado con foil de aluminio proporciona además una barrera reflexiva que ayuda a reducir la absorción térmica en el interior de la edificación. El procedimiento constructivo incluyó la limpieza y preparación técnica de la superficie (previamente escarificada), la aplicación de primer asfáltico para asegurar la adherencia, y la termofusión del manto asfáltico de 3 mm, realizando traslapes adecuados y sellado de bordes para evitar puntos débiles ante la humedad.

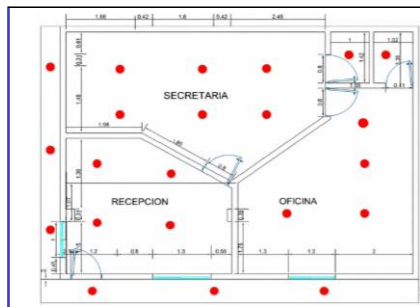
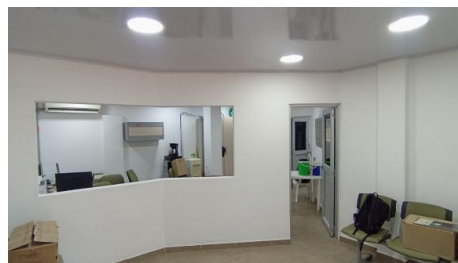
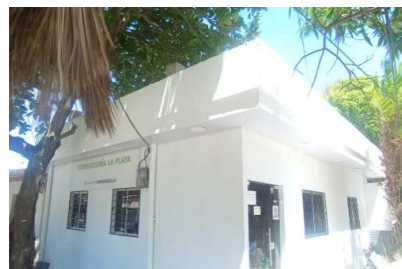
### 6.5.22 ITEM AD 36: SUMINISTRO E INSTALACION DE LUMINARIA TIPO PANEL LED REDONDO 24 W (UN).

Para la ejecución de esta actividad se realizó el suministro e instalación de una luminaria tipo panel LED redondo de 24 W, destinada a mejorar las condiciones de iluminación del área intervenida. Los trabajos comprendieron la ubicación y preparación del punto de instalación, verificación de la alimentación eléctrica existente, instalación y fijación de la luminaria, así como la conexión de los conductores eléctricos correspondientes, garantizando una adecuada sujeción y conexión del equipo. Una vez instalada, se realizaron las pruebas de encendido y funcionamiento, verificando que la luminaria operara correctamente y proporcionara una iluminación uniforme. Finalmente, se efectuaron los ajustes y labores de limpieza necesarios, dejando el elemento correctamente instalado, seguro y en condiciones adecuadas para su operación.

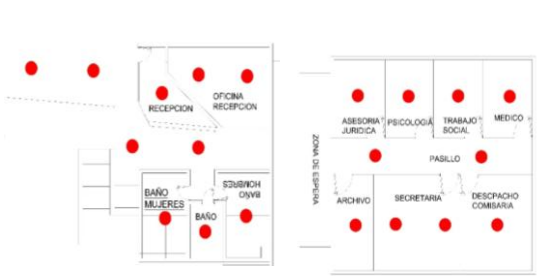
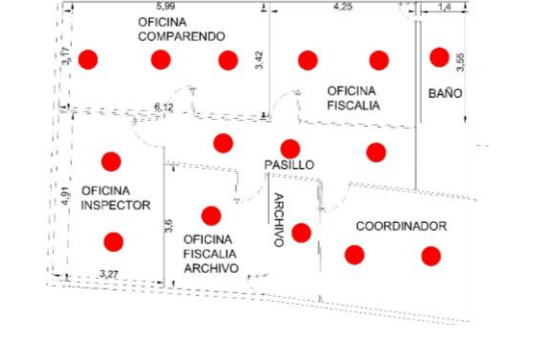
### 6.6.1 ITEM 3: DESMONTE Y RETIRO PUNTO ELÉCTRICO DE LÁMPARA O TOMACORRIENTE INCLUIDO ALAMBRADO (UN).

En esta actividad se ejecutó el desmonte y retiro de elementos del sistema eléctrico existente, incluyendo el cableado asociado, con el fin de preparar las áreas para las nuevas adecuaciones eléctricas. Esta labor es fundamental para garantizar la seguridad operativa y actualizar la red eléctrica de la sede, eliminando puntos obsoletos o en mal estado que no cumplieran con los requerimientos actuales.

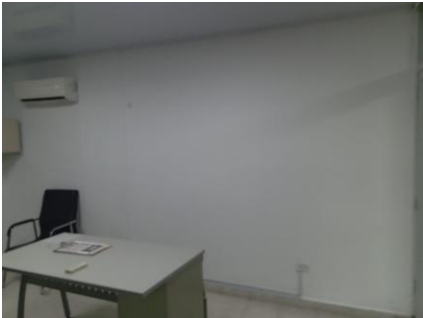
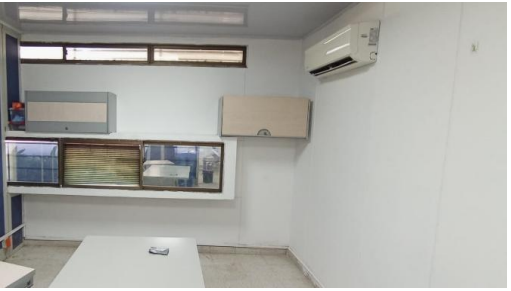
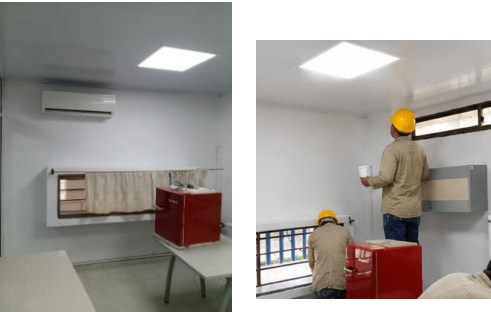
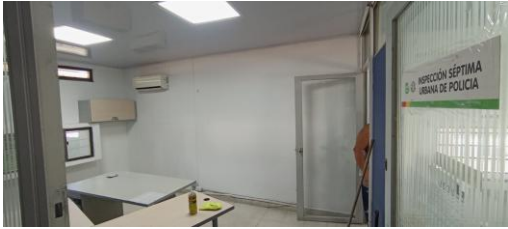
En esta actividad se ejecutó la aplicación de pintura vinílica de alta calidad (tipo Viniltex) sobre los muros interiores de la sede. Esta intervención se realizó con el objetivo de renovar el acabado estético de los espacios, proteger las superficies contra el desgaste y mejorar las condiciones de luminosidad y limpieza en los ambientes de trabajo.

El procedimiento técnico consistió en la preparación previa de las superficies, la cual incluyó la limpieza, garantizar la adherencia del producto. Posteriormente, se aplicaron tres manos de pintura mediante métodos tradicionales, asegurando una cobertura uniforme y un acabado uniforme en todas las áreas intervenidas.

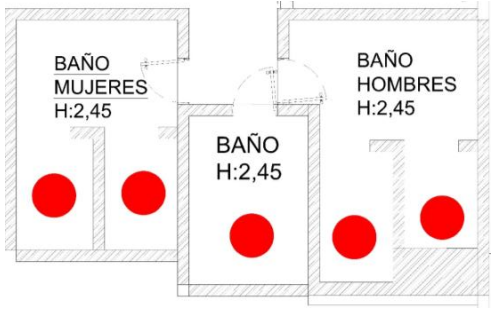
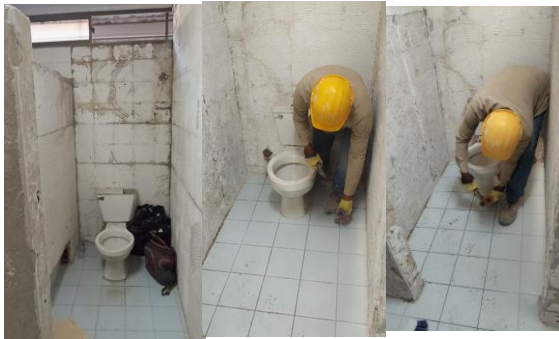
#### 6.6.4 ITEM 12: DESMONTE DE APARATO SANITARIO Y RETIRO DE MATERIAL (UN)

En esta actividad se ejecutó el proceso técnico de desinstalación y desmonte de aparatos sanitarios existentes en el Baño de la Oficina de Inspección y el Baño de la Recepción, consolidando una cantidad ejecutada de 2,0 unidades. Esta intervención fue estrictamente necesaria como etapa preliminar para realizar la reparación y adecuación del sistema de desagüe, debido a que la tubería se encontraba obstruida y tapada, lo cual impedía el flujo normal de las aguas y generaba un mal funcionamiento operativo en las baterías sanitarias de la Inspección de Policía. El procedimiento técnico consistió inicialmente en el cierre de las válvulas de control de suministro y el vaciado completo de los tanques para evitar inundaciones en las áreas de trabajo. Posteriormente, se procedió con la desconexión de los acoples de abasto y la remoción de las fijaciones mecánicas que anclaban las piezas al suelo. Una vez retirados los inodoros, se liberó el espacio necesario para acceder directamente a la red y proceder con las labores de destaponamiento. Finalmente, se realizó la limpieza del área y la evacuación del material desmontado hacia los puntos de acopio autorizados.

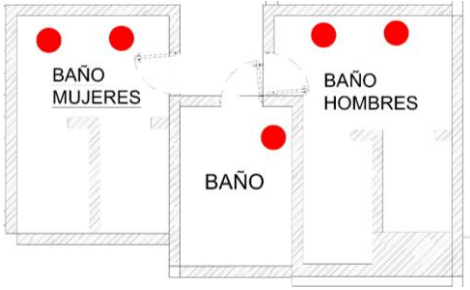
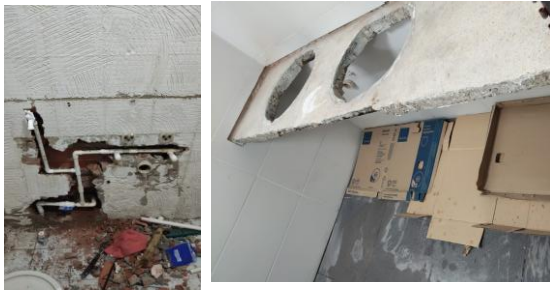
#### 6.6.6 ITEM 19: DESMONTE DE LAVAMANOS Y RETIRO DE MATERIAL (UN).

En esta actividad se ejecutó el proceso técnico de desmonte, desconexión y retiro del equipo sanitario (lavamanos) ubicado en el baño de la recepción. Esta intervención fue necesaria como parte de las adecuaciones de infraestructura para permitir el cambio o mantenimiento de los sistemas hidrosanitarios del área.

El procedimiento técnico consistió en el cierre previo de las llaves de paso de agua para evitar fugas, la desconexión cuidadosa de las tuberías de alimentación y el sistema de desagüe (sifón), y el retiro del elemento de su anclaje en el muro. Posteriormente, se realizó la protección y sellado temporal de las salidas hidráulicas y sanitarias expuestas, asegurando que el área quedara despejada y debidamente preparada para las nuevas instalaciones, gestionando el retiro del material sobrante de la obra de manera ordenada.).

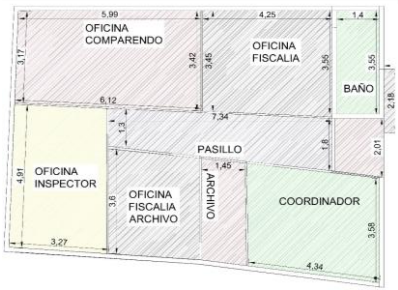
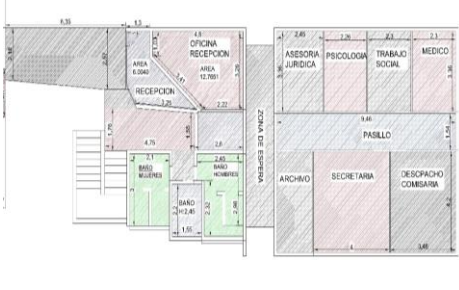
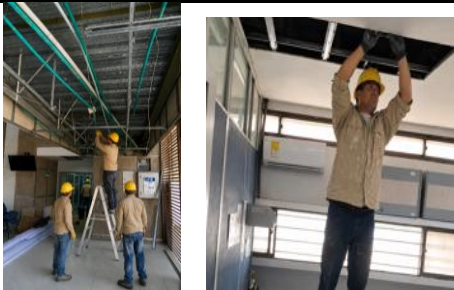
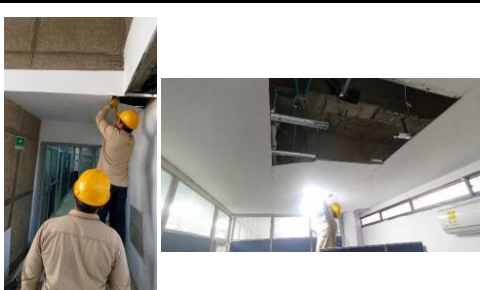
## 6.6.8 ITEM 34: DESMONTE DE MURO Y CIELO RASO, INCLUYE ESTRUCTURA EN MAL ESTADO Y RETIRO DE MATERIAL (M2).

En esta actividad se ejecutó el desmonte integral de los cielos rasos existentes que presentaban deterioro, incluyendo la remoción de su estructura de soporte, con el fin de despejar las áreas y preparar las superficies para el nuevo sistema de techumbre. Esta intervención fue necesaria debido al desgaste acumulado y el mal estado de los elementos antiguos, lo cual comprometía tanto la estética como la seguridad y funcionalidad de los espacios interiores.

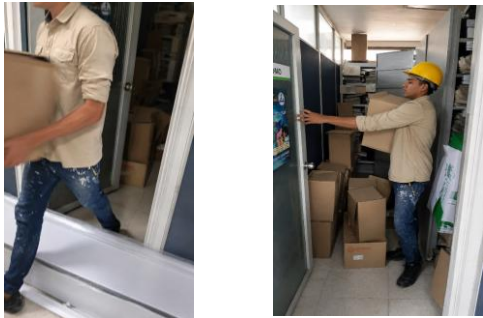
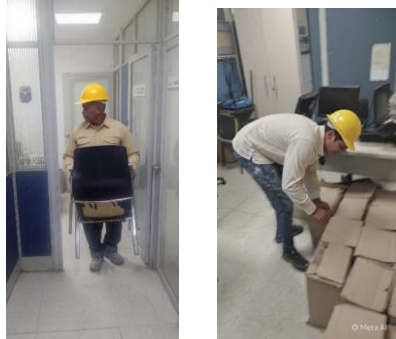
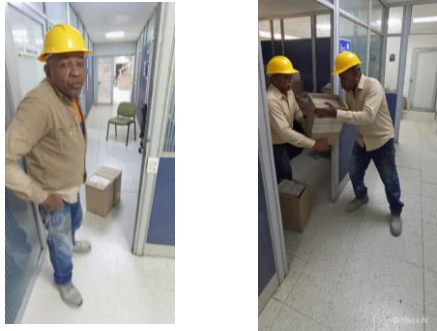
### 6.6.21 ITEM AD20: TRASLADO INTERNO DE ESTANTERIA, MOBILIARIOS Y DOCUMENTACION DE ARCHIVOS. (DIA)

La actividad consistió en el traslado interno y reubicación temporal de estanterías, mobiliario de oficina y documentación de archivos pertenecientes a las áreas intervenidas, con el fin de facilitar la ejecución de las actividades de mantenimiento y adecuación programadas. Los trabajos incluyeron el movimiento, retiro y posterior reubicación de muebles, equipos, estanterías y documentación desde las oficinas y espacios objeto de intervención hacia los lugares previamente dispuestos para su almacenamiento temporal, así como su posterior retorno a las áreas ejecutadas una vez finalizadas las actividades.

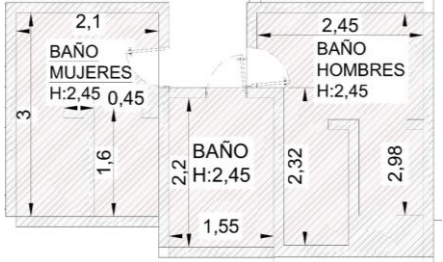
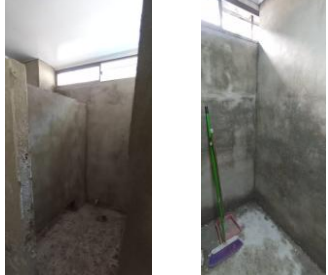
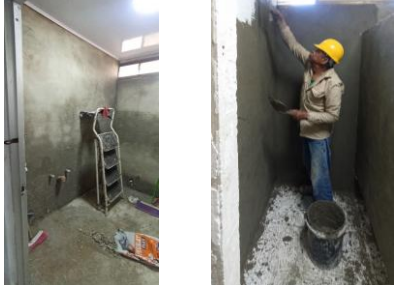
#### 6.6.22 ITEM AD22: PAÑETE ALLANADO SOBRE MURO CON MORTERO 1:4 IMPERMEABILIZADO CON SIKI 1 (M2).

La actividad consistió en la ejecución de pañete allanado sobre los muros de los baños, utilizando mortero en proporción 1:4, impermeabilizado con Sika-1, de acuerdo con las especificaciones técnicas del proyecto. Previamente se realizó la limpieza y preparación de las superficies, retirando material suelto y verificando las condiciones adecuadas para la aplicación del mortero. El pañete fue aplicado de manera uniforme, garantizando el correcto espesor, alineación, plomo y nivelación de los muros, realizando el allanado y acabado requerido para recibir posteriormente los revestimientos correspondientes. La actividad incluyó el suministro y aplicación del impermeabilizante, así como los materiales, herramientas y mano de obra necesarios para su correcta ejecución, dejando las superficies debidamente terminadas y en condiciones adecuadas para las actividades posteriores.

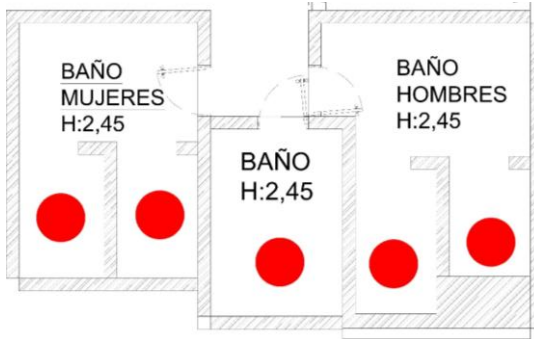
#### 6.6.24 ITEM AD37MANTENIMIENTO PREVENTIVO Y CORRECTIVO: SONDEO, DESTAPONAMIENTO Y DESODORIZACIÓN DE APARATOS SANITARIOS EN BATERÍAS SANITARIAS HASTA LA RED DE DISTRIBUCIÓN GENERAL (UN).

La actividad consistió en la ejecución de mantenimiento preventivo y correctivo de las instalaciones sanitarias asociadas a los aparatos sanitarios reemplazados en las baterías sanitarias, realizando labores de sondeo, destaponamiento, limpieza y desodorización de las tuberías y puntos de desagüe. Los trabajos se ejecutaron desde los aparatos sanitarios hasta la red de distribución sanitaria general, con el fin de garantizar la adecuada evacuación de las aguas residuales y prevenir obstrucciones, malos olores y posibles represamientos. La actividad incluyó la limpieza y revisión de las conexiones, sifones, ramales y demás elementos intervenidos, así como las pruebas de descarga y funcionamiento correspondientes, dejando el sistema sanitario en adecuadas condiciones de operación, higiene y funcionamiento.

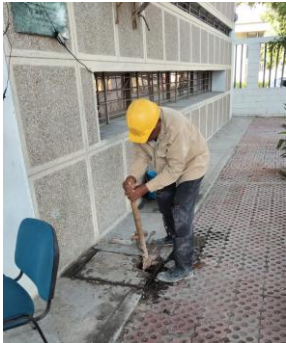
#### 6.6.24 ITEM AD38: MANTENIMIENTO PREVENTIVO Y CORRECTIVO: SONDEO, DESTAPONAMIENTO Y DESODORIZACIÓN DE REGISTROS SANITARIOS HASTA EL PUNTO DE DESAGÜE FINAL (UN).

La actividad consistió en la ejecución de mantenimiento preventivo y correctivo de los registros sanitarios existentes, mediante labores de sondeo, destaponamiento, limpieza y desodorización de las redes sanitarias comprendidas desde los registros hasta el punto de desagüe final.

Se realizó la inspección y limpieza de las tuberías y elementos asociados, retirando sedimentos, residuos, obstrucciones y material acumulado que pudieran afectar la correcta evacuación de las aguas residuales. Finalmente, se efectuaron las pruebas de funcionamiento y descarga, verificando la continuidad del flujo y la adecuada evacuación hacia el punto de desagüe final, dejando las redes sanitarias intervenidas en condiciones adecuadas de funcionamiento y salubridad.

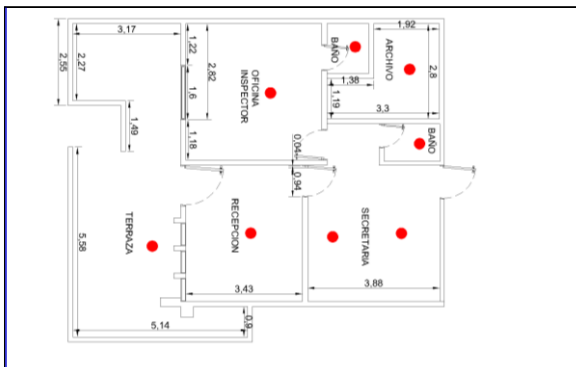
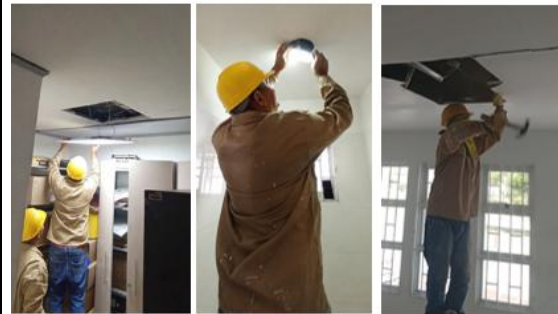
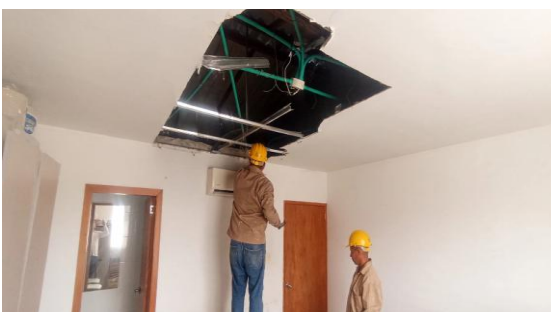
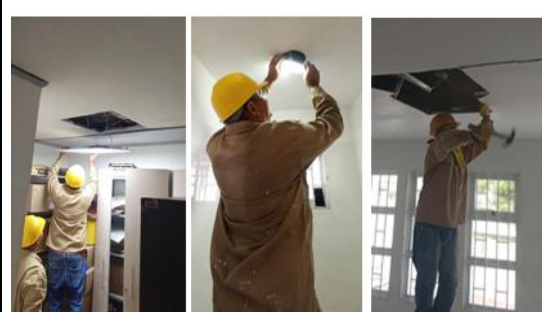
### 6.7.1 ÍTEM 3: DESMONTE Y RETIRO PUNTO ELÉCTRICO DE LÁMPARA O TOMACORRIENTE INCLUIDO ALAMBRADO (UN).

En esta actividad se ejecutó el desmonte y retiro de elementos del sistema eléctrico existente, incluyendo el cableado asociado, con el fin de preparar las áreas para las nuevas adecuaciones eléctricas. Esta labor es fundamental para garantizar la seguridad operativa y actualizar la red eléctrica de la sede, eliminando puntos obsoletos o en mal estado que no cumplieran con los requerimientos actuales.

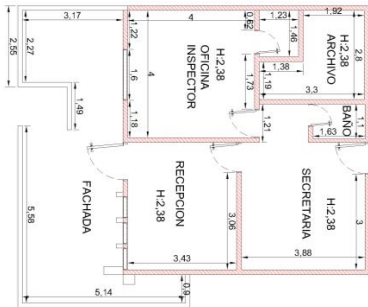
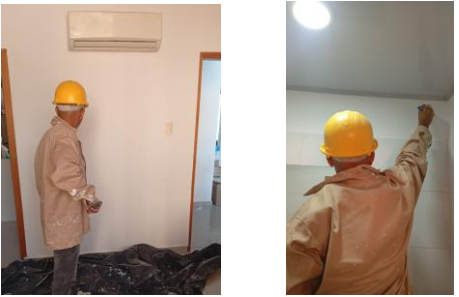
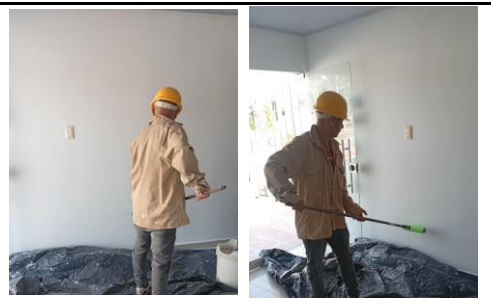
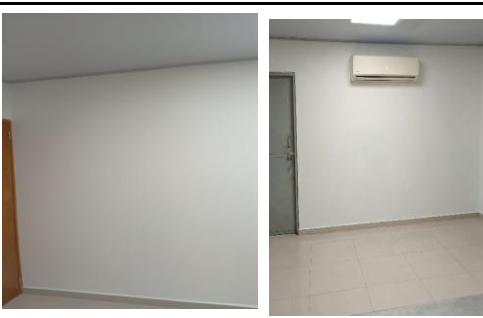
### 6.7.2 ITEM 6: PINTURA EN VINILO PARA MURO INTERIOR, A TRES MANOS TIPO VINILTEX (M2).

En esta actividad se ejecutó la aplicación de pintura vinílica de alta calidad (tipo Viniltex) sobre los muros interiores de la sede. Esta intervención se realizó con el objetivo de renovar el acabado estético de los espacios, proteger las superficies contra el desgaste y mejorar las condiciones de luminosidad y limpieza en los ambientes de trabajo. El procedimiento técnico consistió en la preparación previa de las superficies, la cual incluyó la limpieza, garantizar la adherencia del producto. Posteriormente, se aplicaron tres manos de pintura mediante métodos tradicionales, asegurando una cobertura uniforme y un acabado uniforme en todas las áreas intervenidas.

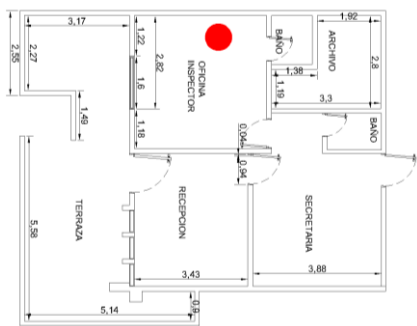
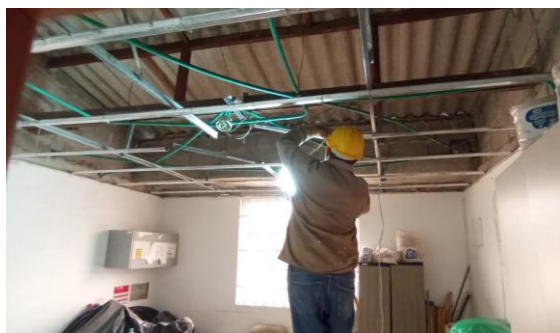
### 6.7.3 ITEM 7: PINTURA EN VINILO PARA MURO INTERIOR, A TRES MANOS TIPO VINILTEX (UN).

En la oficina de Inspectoría se realizó la adecuación de la instalación eléctrica para la salida de alumbrado destinada a la alimentación y funcionamiento de luminaria tipo LED de 60 × 60 cm. Los trabajos comprendieron la disposición y adecuación del punto eléctrico, incluyendo canalización, conductores, cajas y elementos de conexión necesarios, de acuerdo con las condiciones existentes en el área. La actividad permitió dejar habilitado el punto de conexión para la instalación de la luminaria de 60 × 60 cm, garantizando una adecuada distribución de la iluminación y condiciones funcionales y seguras para el desarrollo de las actividades propias de la oficina.

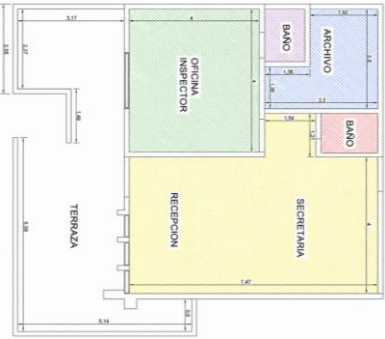
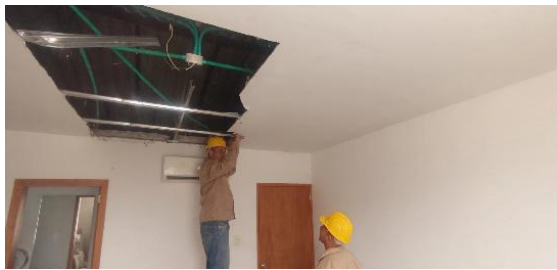
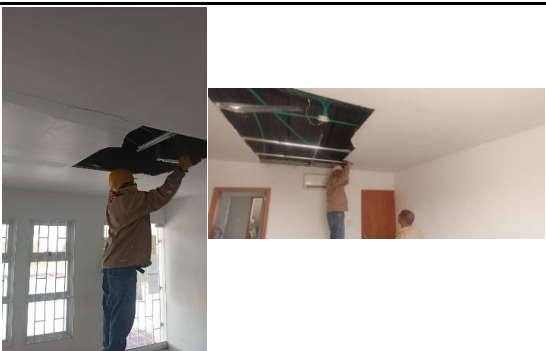
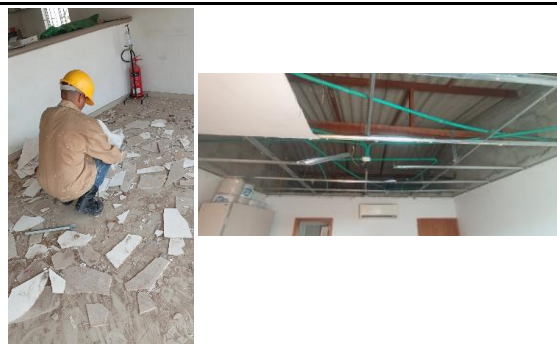
#### 6.7.4 ITEM 34: DESMONTE DE MURO Y CIELO RASO, INCLUYE ESTRUCTURA EN MAL ESTADO Y RETIRO DE MATERIAL (M2).

En esta actividad se ejecutó el desmonte integral de los cielos rasos existentes que presentaban deterioro, incluyendo la remoción de su estructura de soporte, con el fin de despejar las áreas y preparar las superficies para el nuevo sistema de techumbre. Esta intervención fue necesaria debido al desgaste acumulado y el mal estado de los elementos antiguos, lo cual comprometía tanto la estética como la seguridad y funcionalidad de los espacios interiores.

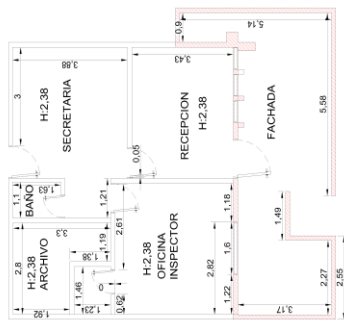
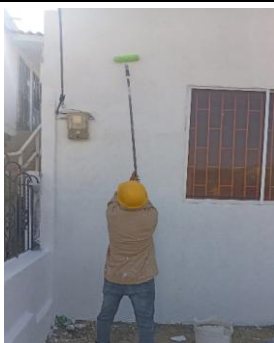
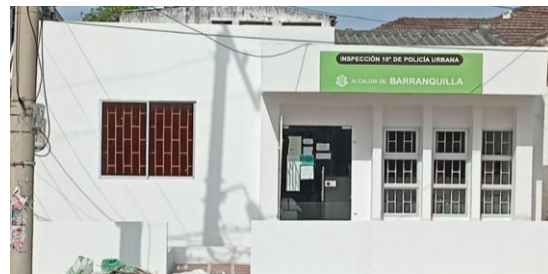
**6.7.7 ITEM 48: PINTURA EXTERIOR EN VINILO TIPO CORAZA, SOBRE MURO, A DOS MANOS (M2).**

En esta actividad se ejecutó la aplicación de pintura exterior tipo coraza sobre los muros y fachadas de la sede, ya que proporciona una barrera impermeable de alta resistencia, protegiendo las superficies contra la humedad, la radiación solar y la erosión climática, asegurando así la durabilidad del acabado y la integridad del sustrato. El procedimiento técnico consistió en la preparación previa de las superficies mediante limpieza. Posteriormente, se aplicaron dos manos de pintura tipo coraza mediante métodos de aplicación manual, garantizando una capa uniforme y con el espesor técnico requerido.

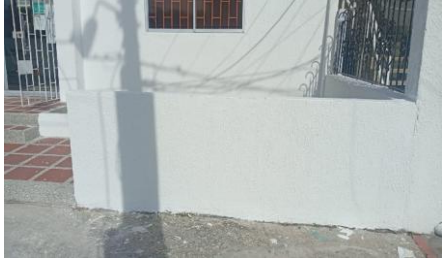
### 6.7.8 14 ITEM 70: PINTURA GRANIPLAST APLICADA EN FACHADA (M2)

En esta actividad se ejecutó el proceso técnico de revestimiento y acabado arquitectónico exterior mediante la aplicación de pintura texturizada tipo Graniplast sobre los muros, columnas, vigas canales y salientes de la fachada principal y áreas adyacentes de la sede. Las labores abarcaron un despliegue integral que comprendió las superficies exteriores visibles desde la vía pública, las zonas que delimitan el Patio interior, así como las caras superiores expuestas en la Losa Superior de ambientes clave como la Recepción, Secretaría, Despacho del Inspector y sus respectivos cuartos de baño. La aplicación de este revestimiento de alta resistencia se programó con el objetivo fundamental de proveer una barrera protectora de larga duración contra la intemperie, el sol y la humedad del entorno de Barranquilla, al tiempo que se homogeneizaba la estética exterior del conjunto institucional. El procedimiento constructivo dio inicio con la limpieza profunda de los paramentos y la adecuación de las superficies previamente pañetadas o escarificados para garantizar una adherencia mecánica óptima.

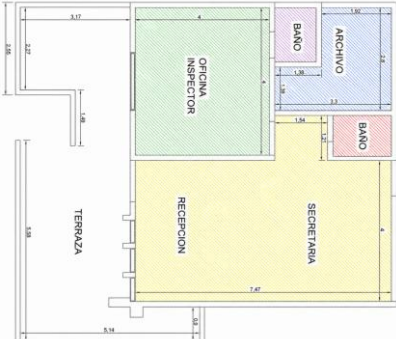
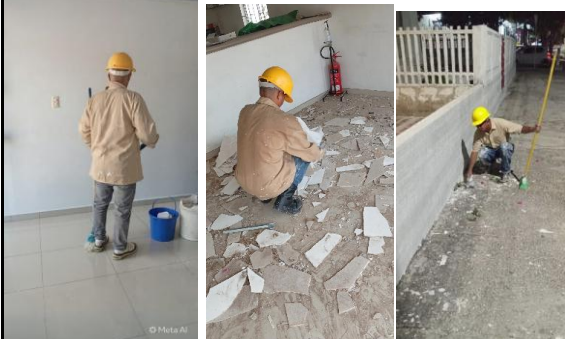
#### 6.7.9 14 ITEM 95: LIMPIEZA GENERAL(M2).

En esta actividad se ejecutó el proceso técnico y operativo de aseo, descapote de residuos finos y limpieza general profunda en todas las áreas internas y externas intervenidas de la edificación. La labor se desplegó de manera simultánea y sistemática en los sectores del Patio, el nuevo Archivo, la Secretaría y Recepción, los dos cuartos de baño correspondientes, el Despacho principal, así como en las áreas exteriores de la Fachada frontal y lateral izquierda. El objetivo prioritario de este ítem es remover por completo las manchas de pintura, restos de estuco, polvillo de mampostería y salpicaduras de obra, con el fin de acondicionar los espacios y dejarlos en óptimas condiciones de habitabilidad, higiene y presentación estética para su entrega final.

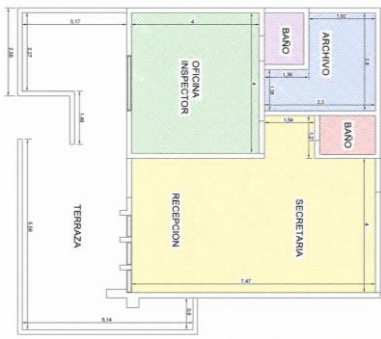
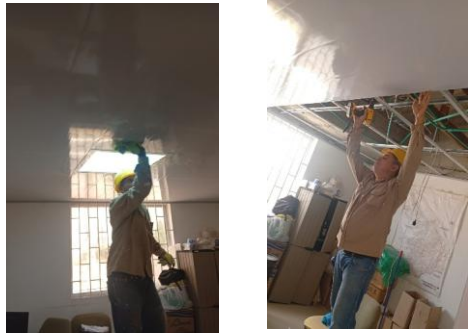
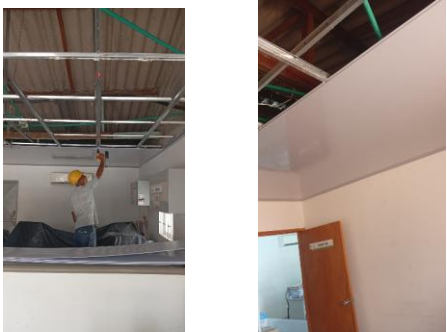
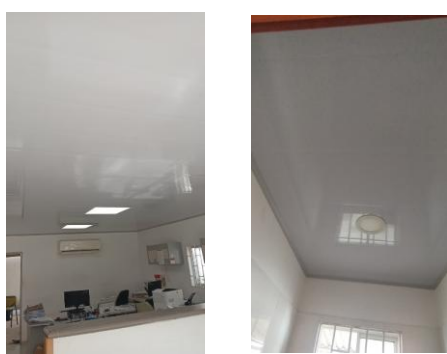
### 6.7.10 ITEM 106 CIELO RASO EN PVC COLOR BLANCO CON ENTRAMADO METÁLICO (M2).

En esta actividad se ejecutó el suministro e instalación de un sistema de cielo raso en láminas de PVC, soportado por una estructura metálica modular. Esta labor reemplazó los cielos rasos deteriorados, mejorando las condiciones estéticas y de aislamiento. El procedimiento incluyó el trazado, nivelación y montaje de perfilera metálica con anclajes adecuados, seguido de la instalación precisa de las láminas de PVC para lograr un acabado uniforme, limpio y resistente a la humedad.

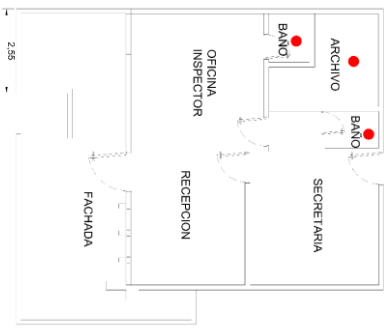
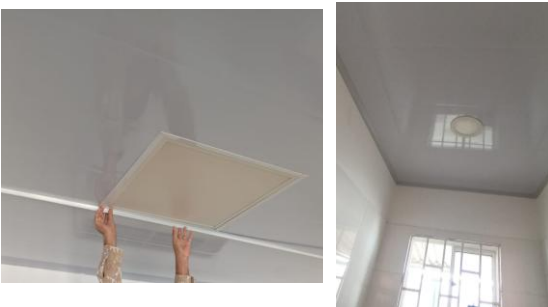
La actividad consistió en la reinstalación de las luminarias existentes, las cuales fueron desmontadas previamente durante las actividades de retiro del cielo raso existente. Una vez verificado que dichos elementos se encontraban en buenas condiciones físicas y de funcionamiento, se procedió con su instalación nuevamente en los puntos definidos.

Los trabajos incluyeron la ubicación, fijación y conexión eléctrica de las luminarias, así como los ajustes necesarios para garantizar su correcta instalación. Finalmente, se realizaron las respectivas pruebas de funcionamiento, verificando la adecuada operación del sistema de iluminación y dejando las luminarias debidamente instaladas y en óptimas condiciones de funcionamiento.

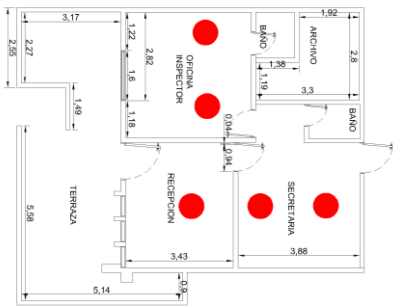
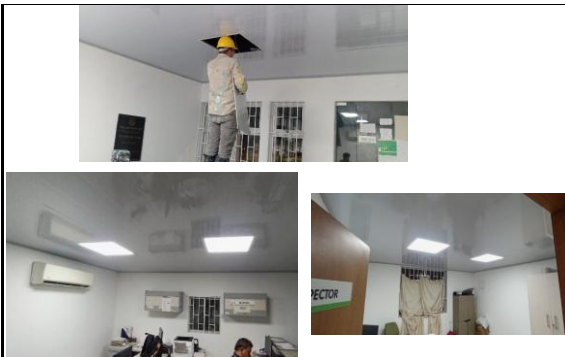
En esta actividad se ejecutó el proceso técnico de suministro y montaje de luminarias tipo panel LED plano de 60x60 cm con una potencia de 48 W, diseñadas para empotrarse directamente en el sistema de cielo raso de la edificación. Esta intervención incluyó el refuerzo necesario del sistema de soporte del cielo raso, la instalación del marco o soporte en aluminio requerido para su correcta fijación. El objetivo de este ítem fue proporcionar una iluminación técnica de alta intensidad y bajo consumo energético en áreas estratégicas de la inspección.

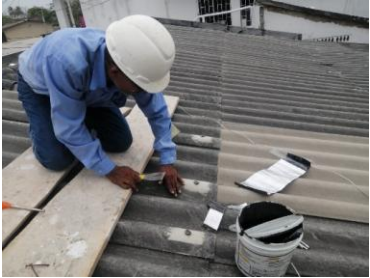
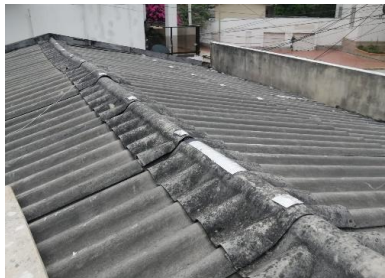
En la sede se ejecutaron actividades de mantenimiento correctivo sobre la cubierta existente en lámina de fibrocemento, con el propósito de mejorar sus condiciones de conservación, funcionalidad y estanqueidad, así como prevenir la aparición de filtraciones y el deterioro progresivo de los elementos que conforman el sistema de cubierta.

Los trabajos comprendieron inicialmente la limpieza general de la superficie, mediante el retiro de suciedad, material vegetal, residuos y demás elementos acumulados que pudieran afectar el adecuado comportamiento de la cubierta y la evacuación de las aguas lluvias. Posteriormente, se realizó la inspección y ajuste de las láminas existentes, verificando su correcta posición, traslapos y condiciones generales de estabilidad.

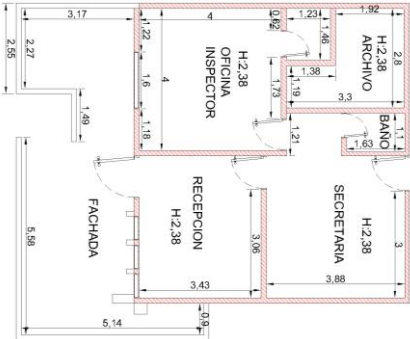
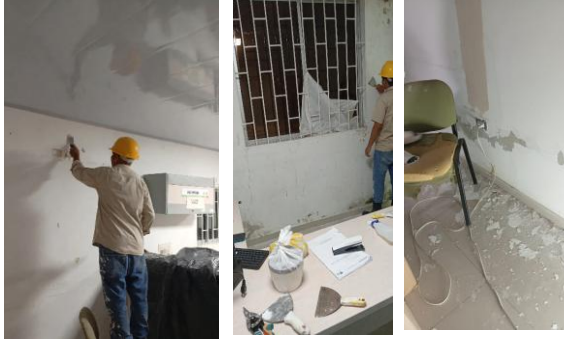
### 6.7.15 ITEM AD 12: ESCARIFICACIÓN DE PINTURA, ESTUCO, GRANIPLAST Y RETIRO DE MATERIAL(M2).

En esta actividad se ejecutó el proceso técnico de escarificación y remoción de acabados antiguos, tales como capas de pintura deteriorada, estuco en mal estado y revestimientos tipo Graniplast, en los paramentos internos, muros externos, fachadas y losas de la edificación. El objetivo de este ítem fue preparar las superficies de manera técnica para recibir los nuevos acabados, garantizando la correcta adherencia y nivelación de los materiales que serán aplicados posteriormente. El procedimiento constructivo implicó el uso de herramientas manuales y mecánicas para el retiro controlado del material superficial, cuidando de no afectar la integridad del soporte de mampostería subyacente. Se realizaron labores de limpieza y desalojo de los escombros resultantes, dejando las áreas listas para el tratamiento correctivo o de acabado final.
