INFORME TENICO

| Localización | Visita de inspección ocular Casa Campesina |
| Objeto | Realizar visita de inspección ocular en atención a la solicitud presentada, con el fin de verificar las condiciones del terreno y posibles afectaciones. |

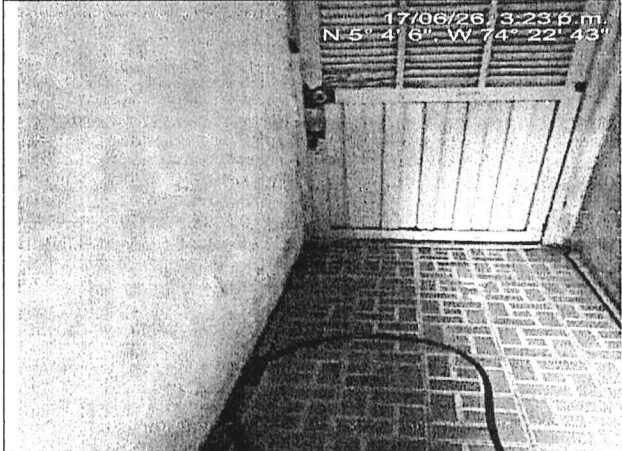
Figura 4. Ingreso posterior a la vivienda

En la parte posterior de la vivienda se observó humedad sobre el muro trasero, así como abundante vegetación adyacente a la estructura. De acuerdo con las condiciones evidenciadas durante la visita, se presume que esta situación puede estar asociada a la falta de mantenimiento de los elementos de drenaje y del canal encargado de conducir las aguas lluvias provenientes de la cubierta, generando acumulación de humedad en el sector.
