# **INFORME INSPECCION VISUAL ESTADO EDIFICIO CORTOLIMA DESPUES DEL TERREMOTO 10 DE AGOSTO DE 2026**

**IBAGUE**

**AGOSTO DE 2026**

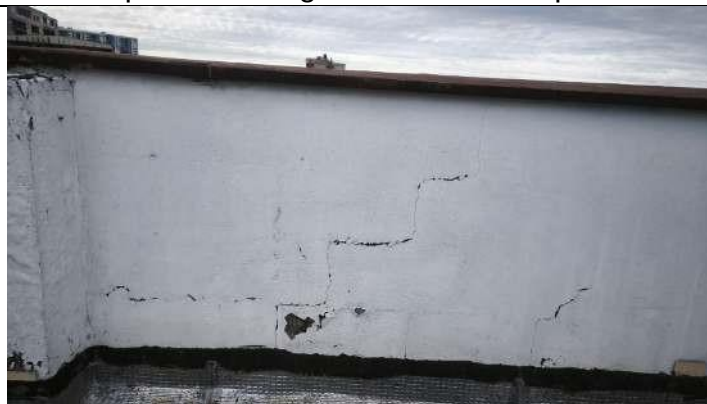
**OBSERVACIONES:** Se evidencia afectación a la fachaleta rustica que está instalada en los antepechos del cuarto piso, posiblemente ocasionada por movimiento de estos muros.

Antepechos con grietas en la mampostería

- 5) Respecto a los elementos de acabado, tales como fachaletas rusticas que están adheridos a columnas y a muros, se recomiendan realizar un diagnóstico de cada fachaleta para identificar su estado de adherencia actual y en aquellos donde se evidencie desprendimiento se deberá utilizar mortero de reparación epóxico para su reinstalación
