**ESTUDIO TÉCNICO ACTUALIZADO PARA LA RESTAURACIÓN DEL  
ANTIGUO PALACIO MUNICIPAL (CASA DEL CORREGIDOR)  
MUNICIPIO DE SOGAMOSO.**

**DIAGNÓSTICO DE INSTALACIONES, HIDRÁULICA Y SANITARIA**

**SOGAMOSO  
MARZO 2022.**

**VOLUMEN IV DIAGNÓSTICO DE INSTALACIONES, HIDRÁULICA  
Y SANITARIA**

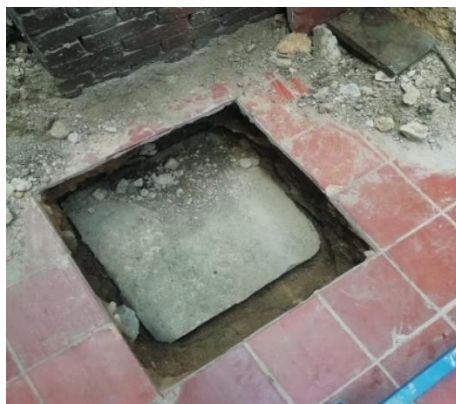
**Ilustración 12 Caja de  
inspección de 80x80 central**

Se logra encontrar ductos que derivan de las plantas superiores llegando en búsqueda de la red principal, los cuales degradan tubería por línea de materiales, empleando ductos en tubería de hierro colado con diámetros de 4" donde estos llegan hacer empalme con tubería gres en diámetro de 6" conllevando sentido de flujo a tubería principal extendida sobre el patio central la cual lleva las derivaciones y alimenta la caja principal con un diámetro de 8" generando descarga al colector municipal.

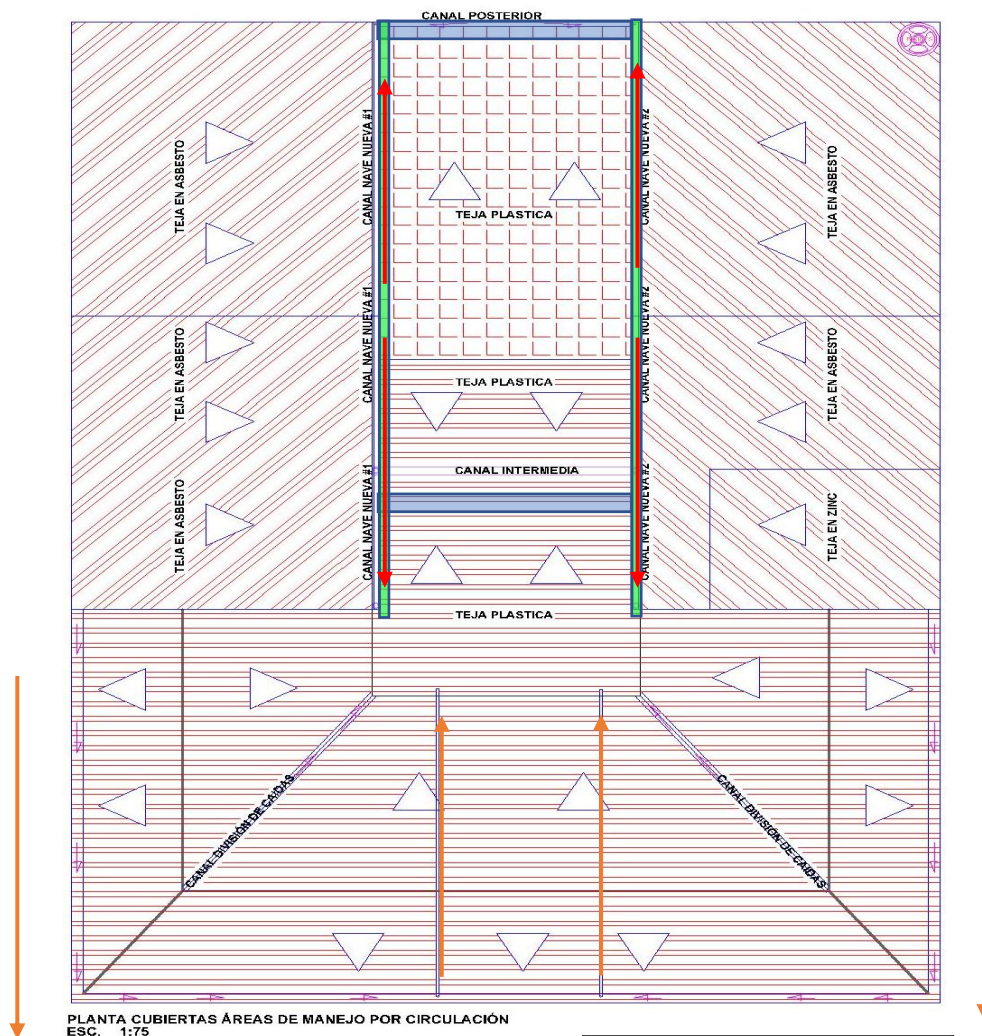
El desarrollo de la red de aguas lluvias empieza a partir del análisis de las zonas de recolección y áreas superficiales que entregan un caudal previo a precipitaciones, donde el ideal según el RAS 2000 indica creación de redes alternas y no hacer un manejo de aguas combinadas; para este caso se hace evidencia de descarga combinada entre aguas totales al colector principal.

**Ilustración 22 Sentidos de flujo por manejo de canal para bajantes**

-las áreas de descarga aplicadas al sistema de canchales lluvias esta sobre expuesto, llevando a caudales mayores para cada una de estas, donde se recomienda cambiar secciones de canales en dimensiones y materiales por desgastes y sobre "remiendos" no producentes hacer más eficiente el manejo de limpieza y tener más bajantes entre entramos más cortos.

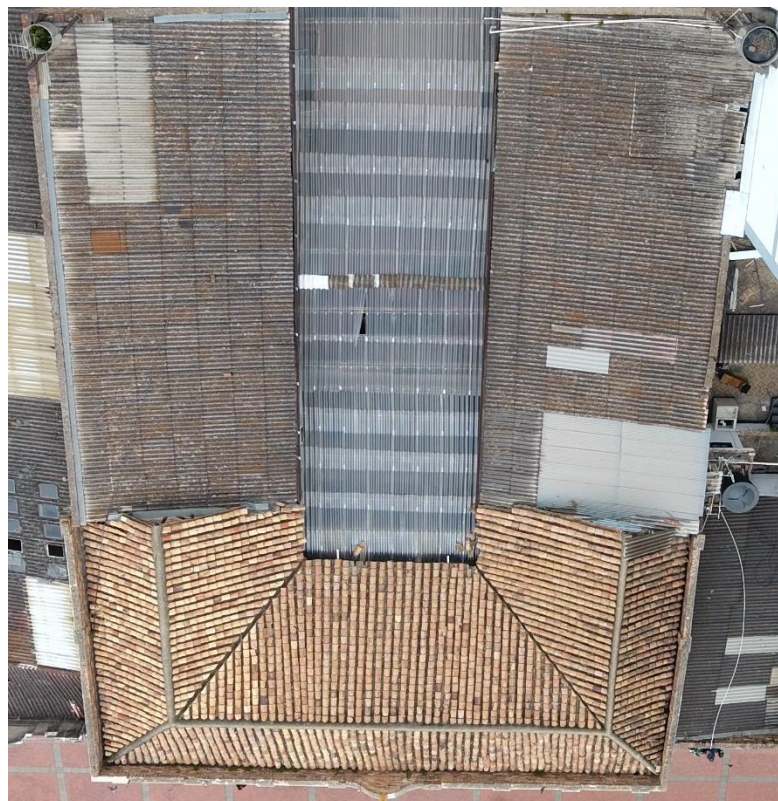
Dentro del manejo superficial se evidencia tres tipos de cubierta con manejo de caídas de agua, se ven cubierta por tipo de teja de barro, cubierta por teja de asbesto y teja de zinc; entregando áreas de descarga en 4 canales principales que fueron nombradas para asignar áreas de cobertura de la siguiente manera

Ilustración 23 Reconocimiento de manejo de cubiertas por material de superficie

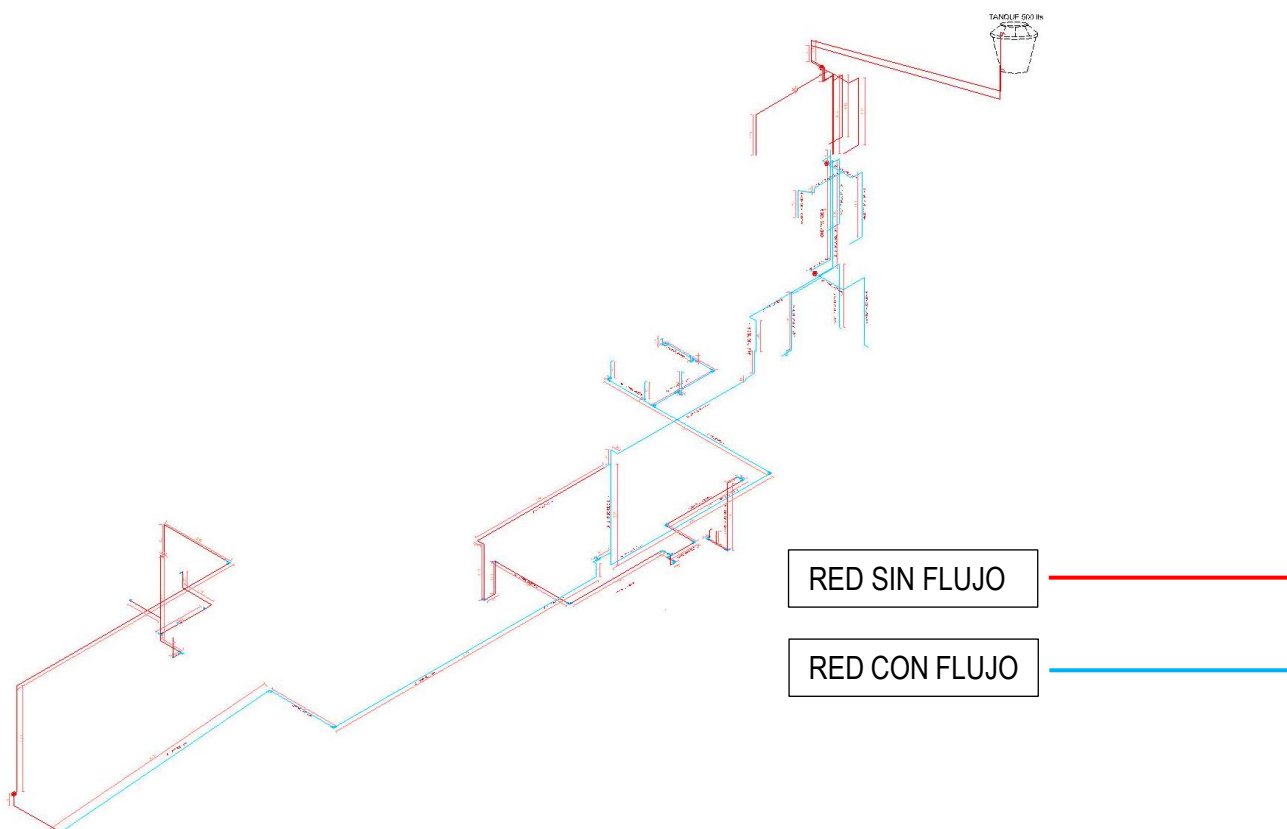
**Ilustración 27 modelación sistema suministro potable WATERCAD**
