**ESTUDIO TÉCNICO ACTUALIZADO PARA LA RESTAURACIÓN DEL ANTIGUO  
PALACIO MUNICIPAL (CASA DEL CORREGIDOR) MUNICIPIO DE SOGAMOSO.**

**ESTUDIO FITOSANITARIO DE MADERAS**

**SOGAMOSO  
NOVIEMBRE 2021.**

Consultor  
**CONSORCIO CORREGIDOR 08**

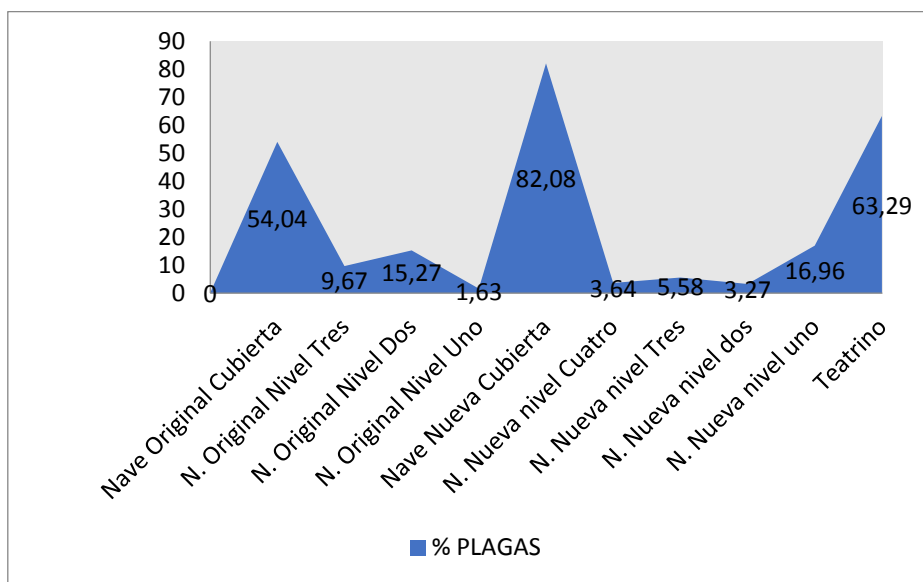
Grafica. 1 Participación del porcentual de plagas en la Patiente.

Dentro del estudio fitosanitario se contemplan algunos parámetros que coadyuvan a la determinación del grado de daño, además de las lesiones que presentan los elementos de madera, para tal efecto se recurre al diagnóstico de la sintomatología por ataque de plagas ver grafica 1. y el ataque de enfermedades, igualmente se tiene en cuenta la madera, la dureza ver gráfica 2., la humedad ver gráfica 3. Todas las anteriores variables se conjugan para obtener un diagnóstico acertado, real y definitivo, para la toma posterior de decisiones en medidas terapéuticas, tratamientos erradicativos, preventivos, correctivos o demolitivos, acciones que se deben tomar en dos caminos salvar un bien o crear una obra nueva.

Definitivamente las cubiertas de la edificación, tanto la cubierta original, como la cubierta nueva, se caracterizan por ser el foco primario en la

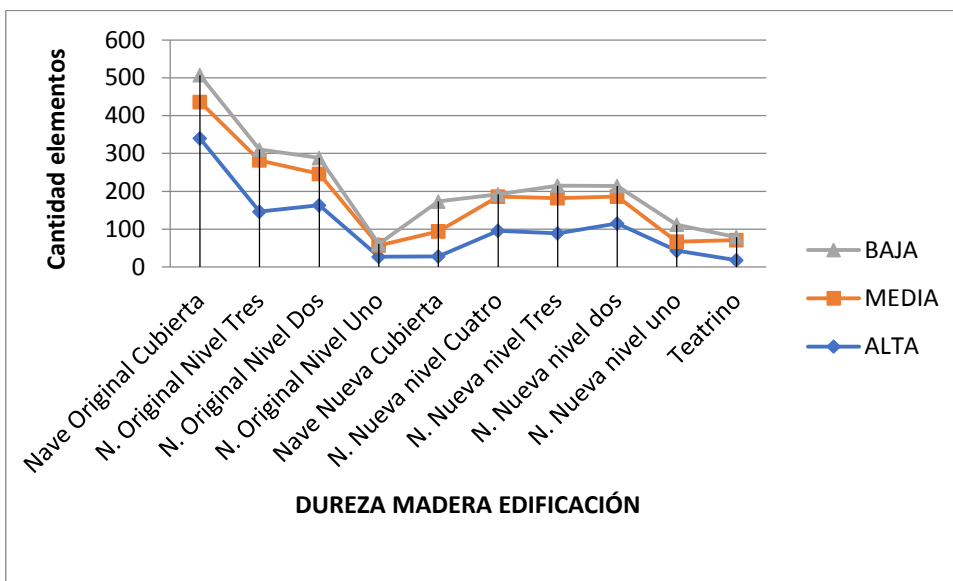
Grafica 2. Dureza de la madera.

La dureza de la madera estudiada de la Casa del Corregidor, tiene comportamientos dinámicos si se observa la grafica 2, la distribución de alta, media y baja dureza, donde prima la baja con mayor participación de elementos desde las cubiertas hasta el Teatrino; hay que aclarar que la dureza original de la madera sin ataque de factores bióticos o abióticos no suele variar a la baja en general, incluso hay caos donde adquiere una mayor dureza y resistencia con el tiempo; esto se puede evidenciar en elementos de las mismas cubiertas, donde se encuentran con alta, la diferencia también puede deberse mayormente en maderas rollizas como es el caso de los pares de las cubierta afectados por plagas, en cambio si comparamos la madera aserrada y algo tratada como son piernas, riostras, pendolones, la dureza es de media a alta.

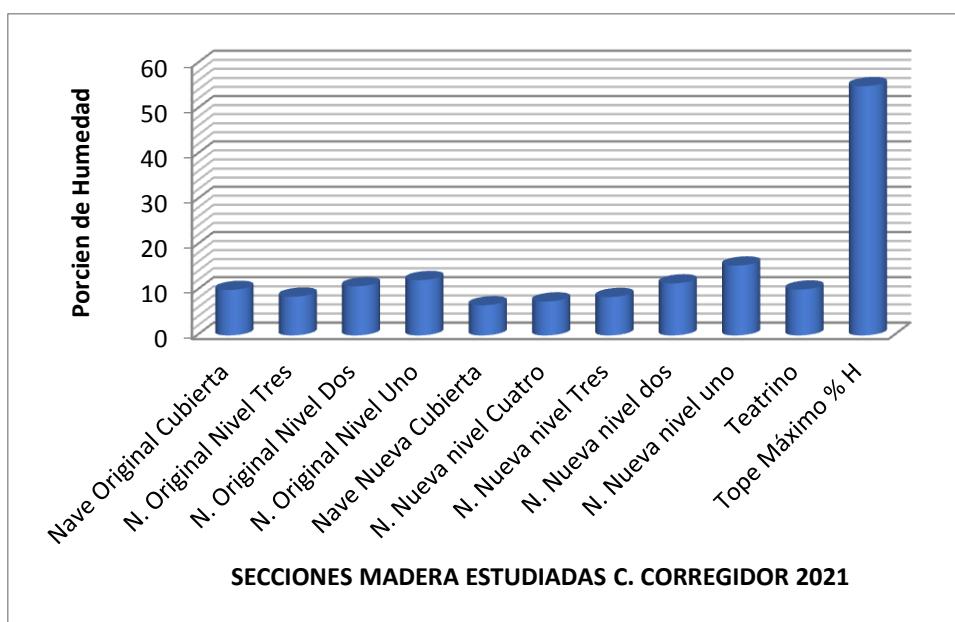
Grafica 3. Comportamiento humedad de la madera en las Secciones estudiadas.

Como se ha venido tratando este tema a lo largo del estudio, en diagnóstico, en evaluación y en resultados, el porcentaje de agua en las maderas de la construcción cada especie tiene sus promedios normales que pueden oscilar entre el 10 y el 14%, al provenir de un ser vivo tienen dentro de sus paredes celulares agua que con el paso de los años puede ir disminuyendo de acuerdo a factores como ventilación, exposición a altas temperaturas, brillo solas, falta de tratamientos o mantenimientos, recubrimientos insanos como lo estudiado aquí en Casa del Corregidor donde columnas, vigas, dinteles fueron encerradas con malla de acero y además de eso cubiertas con concreto o por el contrario el promedio de humedad puede aumentar cuando los elementos son expuestos por ejemplo a la precipitación en casos de pérdidas o averías en techos, lugares por donde aprovechando la gravedad el agua se interna y se impregna en los elementos de madera, estos la absorben, el material se dilata, puede haber entrada de patógenos como hongos o insectos más fácilmente para que inicien su alimentación, su digestión y su reproducción en el proceso patológico; eso se puede poner peor cuando aquellos elementos afectados están con función estructural sede torsión, flexión o

compresión entre otras, lo que sucede si el proceso no se detiene es que el elemento pierda resistencia y hasta un efecto dominó se pueda presentar; algo similar ocurrió en este inmueble en el margen sur-oeste de la nave nueva donde la cubierta colapsó, o donde va a ocurrir en la nave original fachada frontal hacia el oeste, por acción del agua. Otro aspecto relevante del contenido de humedad en nuestra paciente son las filtraciones y afectaciones por flujos hidráulicos internos como ocurre en los niveles uno y dos de la nave nueva sur –oeste, tal es el diagnóstico que se aprecian los valores más altos de humedad de toda la edificación como se puede observar en la grafica 3.

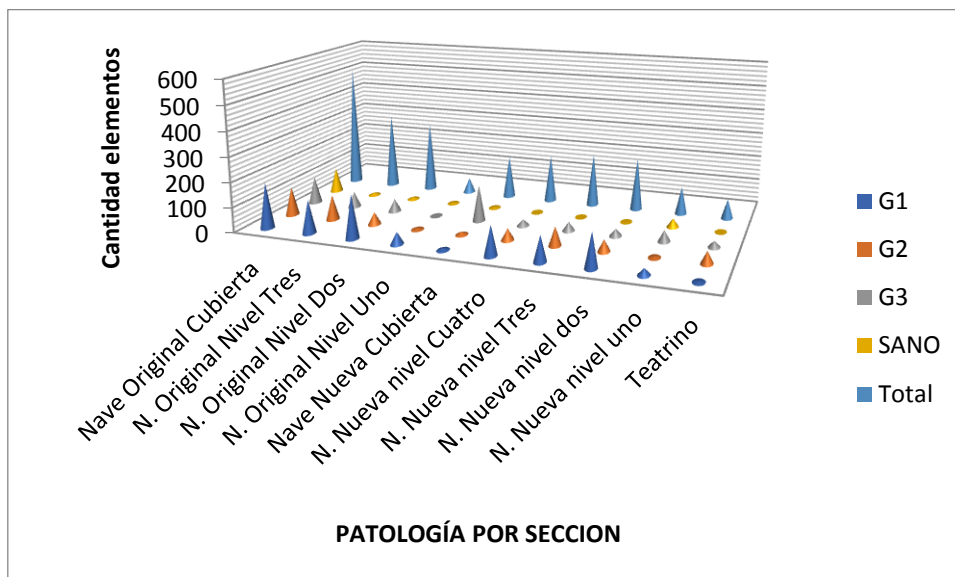
Gráfica 4. Patología por secciones

Para que una enfermedad o la ocurrencia de una plaga se presente se deben cumplir preceptos como que exista un patógeno o agente causal, sea plaga o portador en este estudio los insectos xilófagos Coleóptera, o el caso de los hongos patógenos o saprófitos; que exista un ambiente propicio para su desarrollo aquí interviene el flujo de aire, la temperatura, la humedad entre otros y un hospedero susceptible en nuestro caso en la paciente está el elemento de madera. Como se puede apreciar en la grafica 4. La distribución de los daños está en todas las secciones estudiadas, en el primer lugar se encuentra el Grado 1 de afectación con la mayor participación de elementos del total de todo lo estudiado, sin embargo no es muy preocupante y esta información sirve al lector par tomar decisiones y actuar, recordemos que este grado acoge a daños que se encuentran en el margen dentro del 10%; ya el panorama cambia motivando hacia la intervención con fines restaurativos cuando los grados son del 2 y del tres caso particular de cubierta nave original, cubierta nave nueva, pisos en nave original niveles uno, dos y tres; pisos en niveles dos, tres y cuatro de la nave nueva y Teatrino con alta participación del grado dos, sin embargo en lo que refiere a esta sección denominada el Teatrino independientemente de la patología observada no se recomendará su restauración por razones de debilidad estructural, o riesgo en si, además de esto si es o fue escenario para presentación de obras ya no lo es, está severamente dañado, representa alto riesgo de colapso y en el fortuito caso de que esas condiciones cambiasen, donde se instalarían los espectadores?, cierto el lugar son los hall's de la Nave nueva y los frontoposteriores de la nave original, cierto; pero sucede que no están en condiciones de soportar cargas de trafico por la debilidad y desbalance de las estructuras de cada uno de sus pisos.
