| | ESTUDIO TÉCNICO ACTUALIZADO PARA LA RESTAURACIÓN DEL ANTIGUO PALACIO MUNICIPAL (CASA DEL CORREGIDOR) MUNICIPIO DE SOGAMOSO. | <b>MUNICIPIO DE SOGAMOSO</b> | <b>CONSORCIO CORREGIDOR 08</b> | <b>1</b><br>de:<br><b>56</b> |
| | FICHA DE CALIFICACIÓN ESPACIAL | Fecha:<br>Diciembre de 2021 | | |

Espacio: CUERPO DELANTERO - FACHADA PRINCIPAL

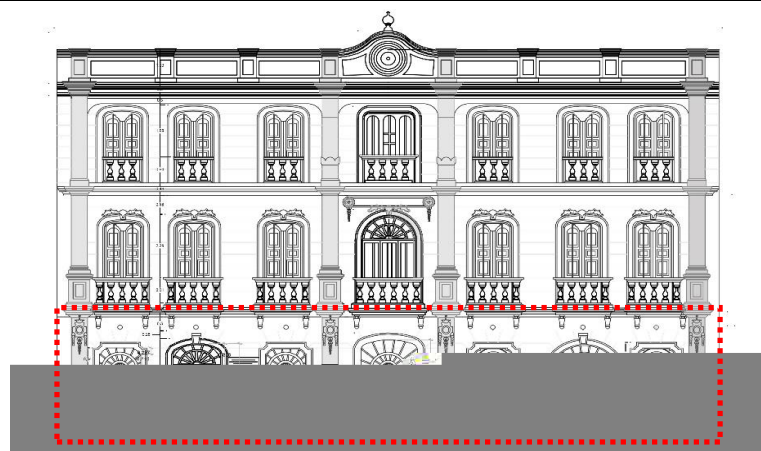
PLANTA PRIMER PISO

| ELEMENTO | MATERIAL | ESTADO | | | OBSERVACIONES |
|---|---|---|---|---|---|
| Molduras | Corniza | | X | | Deterioro y/o manchas |
