| | ESTUDIO TÉCNICO ACTUALIZADO PARA LA RESTAURACIÓN DEL ANTIGUO PALACIO MUNICIPAL (CASA DEL CORREGIDOR) MUNICIPIO DE SOGAMOSO. | MUNICIPIO DE SOGAMOSO | CONSORCIO CORREGIDOR 08 | <b>10</b><br>de:<br><b>56</b> |
| | | FICHA DE CALIFICACIÓN ESPACIAL | Fecha:<br>Diciembre de 2021 | |

### CUERPO DELANTERO IZQUIERDO - PRIMER PISO

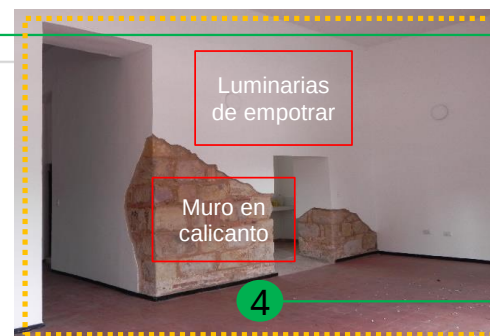
Detalle de pisos y paredes.  
BUEN ESTADO

EN LAS CUATRO IMÁGENES SE EVIDENCIA EL ESTADO ACTUAL DE LOS ELEMENTOS QUE COMPONEN EL CUERPO DELANTERO IZQUIERDO DEL PRIMER PISO. EN LA IMAGEN NUMERO UNO SE MUESTRA EL DETALLE DE MURO EN CALICANTO, EN LA IMAGEN NUMERO DOS EL ESTADO ACTUAL DEL ESPACIO EN GENERAL, EN LA IMAGEN NUMERO TRES EL ESTADO ACTUAL DE PISOS Y PAREDES E IGUALMENTE EN LA IMAGEN NUMERO 4. EN LA PLANTA DE PRIMER PISO LOS ELEMENTOS QUE PRESENTAN DETERIORO Y/O MANCHAS POR CAUSA DE ABANDONO, PRESENCIA DE PALOMAS (ESTIERCOL) Y OTROS ANIMALES SON: CUERPO EN BUEN ESTADO
