| | ESTUDIO TÉCNICO ACTUALIZADO PARA LA RESTAURACIÓN DEL ANTIGUO PALACIO MUNICIPAL (CASA DEL CORREGIDOR) MUNICIPIO DE SOGAMOSO. | MUNICIPIO DE SOGAMOSO | <b>CONSORCIO CORREGIDOR 08</b> | <b>13</b><br>de:<br><b>56</b> |
| | FICHA DE CALIFICACIÓN ESPACIAL | Fecha:<br>Diciembre de 2021 | | |

Espacio: CUERPO DELANTERO - SEGUNDO PISO

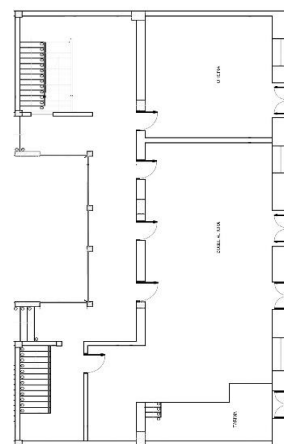
PLANTA SEGUNDO PISO

LA ESTRUCTURA MURARIA DE SEGUNDO PISO ESTA CONSTRUIDA EN TOLETE COMUN Y PIEDRA (CALICANTO). REPRESENTA UNA ARQUITECTURA SOLIDA-ROBUSTA CON ACABADOS EN RUSTICO. EL SEGUNDO PISO DEL CUERPO DELANTERO ESTA CONFORMADO POR UN CUERPO DERECHO, UN CUERPO IZQUIERDO Y UN CUERPO CENTRAL, EN GENERAL SE ENCUENTRA EN REGULAR ESTADO.
