| | ESTUDIO TÉCNICO ACTUALIZADO PARA LA RESTAURACIÓN DEL ANTIGUO PALACIO MUNICIPAL (CASA DEL CORREGIDOR) MUNICIPIO DE SOGAMOSO. | MUNICIPIO DE SOGAMOSO | CONSORCIO CORREGIDOR 08 | |
| | | FICHA DE CALIFICACIÓN ESPACIAL | Fecha:<br>Diciembre de 2021 | |

### CUERPO DELANTERO - SEGUNDO PISO

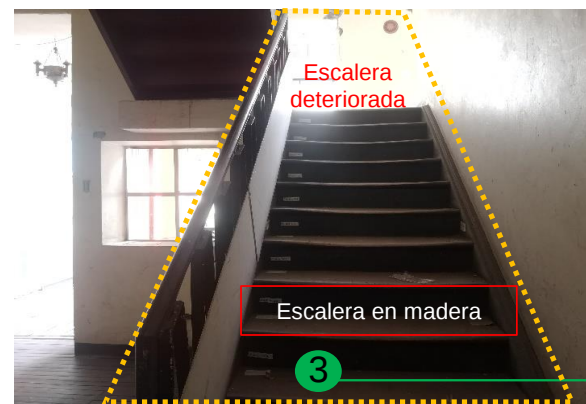
Detalle de escalera  
cuerpo delantero  
derecho segundo piso.  
REGULAR ESTADO

EN LAS TRES IMÁGENES SE EVIDENCIA EL ESTADO ACTUAL DE LOS ELEMENTOS QUE COMPONEN EL CUERPO DELANTERO DERECHO E IZQUIERDO DEL SEGUNDO PISO. EN LA IMAGEN NUMERO UNO SE MUESTRA EL ESTADO ACTUAL DEL HALL DE DE LA ZONA DE ESCALERA QUE COMUNICA DE SEGUNDO A TERCER PISO, EN LA IMAGEN NUMERO DOS EL ESTADO ACTUAL DE LA ESCALERA QUE COMUNICA DEL SEGUNDO AL TERCER PISO POR EL CUERPO IZQUIERDO Y EN LA IMAGEN NUMERO TRES EL ESTADO ACTUAL DE LA ESCALERA QUE COMUNICA DEL SEGUNDO AL TERCER PISO POR EL CUERPO DERECHO .
