| | ESTUDIO TÉCNICO ACTUALIZADO PARA LA RESTAURACIÓN DEL ANTIGUO PALACIO MUNICIPAL (CASA DEL CORREGIDOR) MUNICIPIO DE SOGAMOSO. | <b>MUNICIPIO DE SOGAMOSO</b> | <b>CONSORCIO CORREGIDOR 08</b> | <b>23</b><br>de:<br><b>56</b> |
| | FICHA DE CALIFICACIÓN ESPACIAL | Fecha:<br>Diciembre de 2021 | | |

**Espacio: NAVE LATERAL DERECHA - PRIMER PISO**

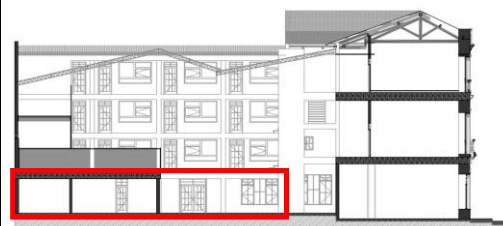
LA ESTRUCTURA MURARIA DE LA NAVE LATERAL DERECHA DE PRIMER PISO ESTA CONSTRUIDA EN TOLETE COMUN. REPRESENTA UNA ARQUITECTURA MODERNA CON ACABADOS ENTRE RUSTICO Y MODERNO. PRESENTA DETERIORO EN MUROS, PISOS, LUMINARIAS Y VENTANAS. **EN GENERAL SE ENCUENTRA EN REGULAR ESTADO.**
