| | ESTUDIO TÉCNICO ACTUALIZADO PARA LA RESTAURACIÓN DEL ANTIGUO PALACIO MUNICIPAL (CASA DEL CORREGIDOR) MUNICIPIO DE SOGAMOSO. | <b>MUNICIPIO DE SOGAMOSO</b> | <b>CONSORCIO CORREGIDOR 08</b> | <b>25</b><br>de:<br><b>56</b> |
| | FICHA DE CALIFICACIÓN ESPACIAL | Fecha:<br>Diciembre de 2021 | | |

Espacio: NAVE LATERAL DERECHA - SEGUNDO PISO

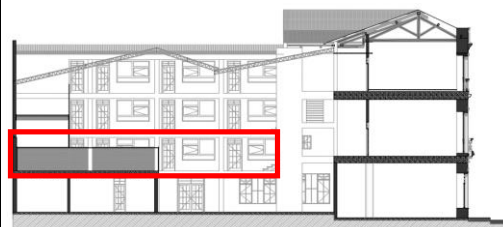
LA ESTRUCTURA MURARIA DE LA NAVE LATERAL DERECHA DE SEGUNDO PISO ESTA CONSTRUIDA EN TOLETE COMUN. REPRESENTA UNA ARQUITECTURA MODERNA CON ACABADOS ENTRE RUSTICO Y MODERNO. PRESENTA DETERIORO EN MUROS, PISOS, LUMINARIAS, VENTANAS, BARANDAS Y BAÑOS. EN GENERAL SE ENCUENTRA EN MAL ESTADO.
