| | ESTUDIO TÉCNICO ACTUALIZADO PARA LA RESTAURACIÓN DEL ANTIGUO PALACIO MUNICIPAL (CASA DEL CORREGIDOR) MUNICIPIO DE SOGAMOSO. | MUNICIPIO DE SOGAMOSO | CONSORCIO CORREGIDOR 08 | |
| | | FICHA DE CALIFICACIÓN ESPACIAL | | |

### NAVE LATERAL DERECHA - SEGUNDO PISO

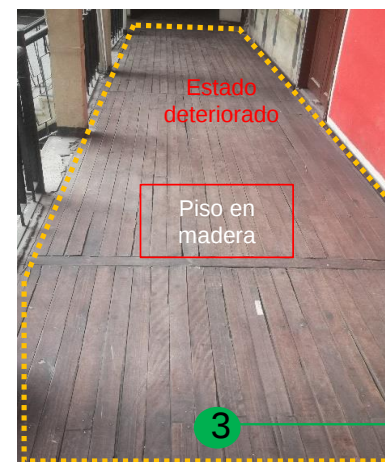
Detalle de piso.  
Hall de circulación.  
MAL ESTADO

EN LAS TRES IMÁGENES SE EVIDENCIA EL ESTADO ACTUAL DE LOS ELEMENTOS QUE COMPONEN LA NAVE LATERAL DERECHA DEL SEGUNDO PISO. EN LA IMAGEN NUMERO UNO SE MUESTRA EL ESTADO ACTUAL DE LA BARANDA DEL HALL DE CIRCULACION, EN LA IMAGEN NUMERO DOS EL ESTADO ACTUAL DEL BAÑO DE SERVICIO Y EN LA IMAGEN NUMERO TRES EL ESTADO ACTUAL DE PISO EN MADERA.
