| | <b>ESTUDIO TÉCNICO ACTUALIZADO PARA LA RESTAURACIÓN DEL ANTIGUO PALACIO MUNICIPAL (CASA DEL CORREGIDOR) MUNICIPIO DE SOGAMOSO.</b> | <b>MUNICIPIO DE SOGAMOSO</b> | <b>CONSORCIO CORREGIDOR 08</b> | <b>3</b><br>de:<br><b>56</b> |
| | | <b>FICHA DE CALIFICACIÓN ESPACIAL</b> | Fecha:<br>Diciembre de 2021 | |

### CUERPO DELANTERO - FACHADA PRINCIPAL

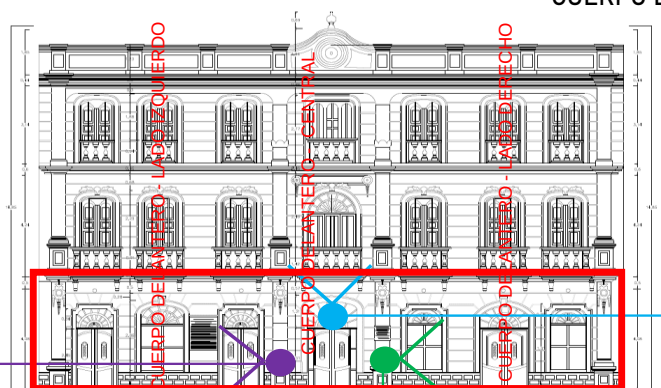
**ALZADO FACHADA PRINCIPAL**

Imagen del estado actual del cuerpo delantero central de fachada vista en perspectiva desde primer piso. (BUEN ESTADO)

EN LAS TRES IMÁGENES SE EVIDENCIA EL ESTADO ACTUAL DE LOS ELEMENTOS QUE COMPONEN LA FACHADA PRINCIPAL, VISTAS DESDE EL PRIMER PISO. EN LA IMAGEN NUMERO UNO EL ESTADO ACTUAL DEL CUERPO DELANTERO DE FACHADA PRIMER PISO LADO IZQUIERDO, EN LA IMAGEN NUMERO DOS EL ESTADO ACTUAL DEL CUERPO DELANTERO DE FACHADA PRIMER PISO LADO DERECHO Y EN LA IMAGEN NUMERO TRES EL ESTADO ACTUAL DEL CUERPO DELANTERO CENTRAL DE FACHADA PRIMER PISO. EN LA FACHADA DE PRIMER PISO LOS ELEMENTOS QUE PRESENTAN DETERIORO Y/O MANCHAS POR PRESENCIA DE PALOMAS (ESTIERCOL) SON: LA CORNIZA REMATE DE FACHADA. EN GENERAL PRESENTA BUEN ESTADO
