| | ESTUDIO TÉCNICO ACTUALIZADO PARA LA<br>RESTAURACIÓN DEL ANTIGUO PALACIO<br>MUNICIPAL (CASA DEL CORREGIDOR) MUNICIPIO<br>DE SOGAMOSO. | MUNICIPIO DE SOGAMOSO | <b>CONSORCIO<br/>CORREGIDOR 08</b> | |
| | | FICHA DE CALIFICACIÓN ESPACIAL | Fecha:<br>Diciembre de 2021 | |

### NAVE LATERAL DERECHA - CUARTO PISO

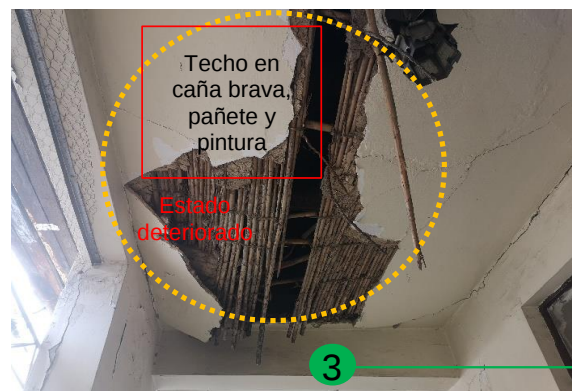
Detalle de techo en  
caña brava modulos  
hall terer piso.  
MAL ESTADO

EN LAS TRES IMÁGENES SE EVIDENCIA EL ESTADO ACTUAL DE LOS ELEMENTOS QUE COMPONEN LA NAVE LATERAL DERECHA DEL CUARTO PISO. EN LA IMAGEN NUMERO UNO SE MUESTRA EL ESTADO ACTUAL DE VENTANAS, PISO, BARANDA Y MUROS, EN LA IMAGEN NUMERO DOS EL ESTADO ACTUAL DE PUERTA, VENTANA Y TECHO Y EN LA IMAGEN NUMERO TRES EL ESTADO ACTUAL DE TECHO.
