| | ESTUDIO TÉCNICO ACTUALIZADO PARA LA RESTAURACIÓN DEL ANTIGUO PALACIO MUNICIPAL (CASA DEL CORREGIDOR) MUNICIPIO DE SOGAMOSO. | <b>MUNICIPIO DE SOGAMOSO</b> | <b>CONSORCIO CORREGIDOR 08</b> | <b>36</b><br>de:<br><b>56</b> |
| | FICHA DE CALIFICACIÓN ESPACIAL | Fecha:<br>Diciembre de 2021 | | |

**Espacio: NAVE LATERAL DERECHA - CUBIERTA**

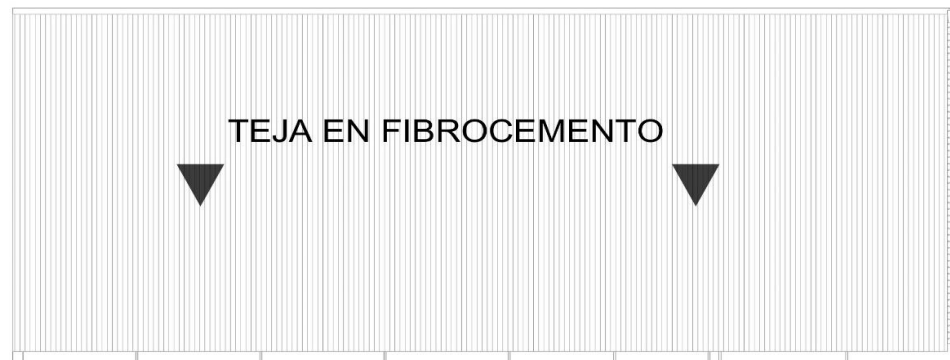
**PLANTA TERCER PISO**

LA ESTRUCTURA MURARIA DE LA NAVE LATERAL DERECHA DE CUBIERTA ESTA CONSTRUIDA EN TOLETE COMUN Y SU ESTRUCTURA DE CUBIERTA EN MADERA ROLLIZA RUSTICA CON TEJA EN ASBESTO CEMENTO. REPRESENTA UNA ARQUITECTURA MODERNA CON ACABADOS RUSTICOS. PRESENTA DETERIORO EN TOCA LA ESTRUCTURA DEBIDO A LA PRESENCIA DE PALOMAS E INSECTOS OCACIONADOS POR MAS MISMAS. EN GENERAL SE ENCUENTRA EN MAL ESTADO.
