| | ESTUDIO TÉCNICO ACTUALIZADO PARA LA RESTAURACIÓN DEL ANTIGUO PALACIO MUNICIPAL (CASA DEL CORREGIDOR) MUNICIPIO DE SOGAMOSO. | <b>MUNICIPIO DE SOGAMOSO</b> | <b>CONSORCIO CORREGIDOR 08</b> | <b>38</b><br>de:<br><b>56</b> |
| | FICHA DE CALIFICACIÓN ESPACIAL | Fecha:<br>Diciembre de 2021 | | |

Espacio: NAVE LATERAL IZQUIERDA - PRIMER PISO

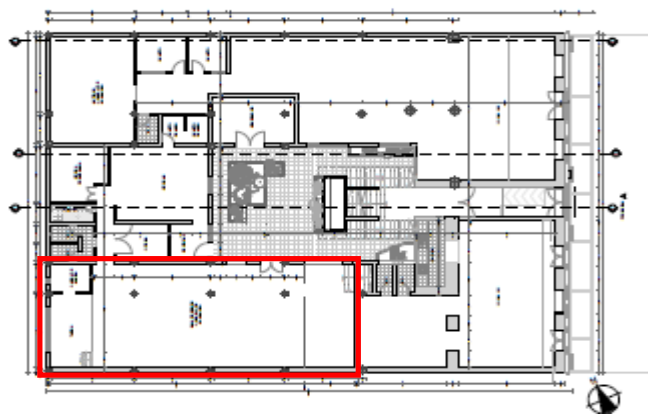
CORTE LONGITUDINAL

LA ESTRUCTURA MURARIA DE LA NAVE LATERAL IZQUIERDA DE PRIMER PISO ESTA CONSTRUIDA EN TOLETE COMUN. REPRESENTA UNA ARQUITECTURA MODERNA CON ACABADOS ENTRE RUSTICO Y MODERNO. PRESENTA BUEN ESTADO EN MUROS, PISOS, TECHO, LUMINARIAS Y VENTANAS. EN GENERAL SE ENCUENTRA EN BUEN ESTADO.
