| | ESTUDIO TÉCNICO ACTUALIZADO PARA LA RESTAURACIÓN DEL ANTIGUO PALACIO MUNICIPAL (CASA DEL CORREGIDOR) MUNICIPIO DE SOGAMOSO. | <b>MUNICIPIO DE SOGAMOSO</b> | <b>CONSORCIO CORREGIDOR 08</b> | <b>40</b><br>de:<br><b>56</b> |
| | FICHA DE CALIFICACIÓN ESPACIAL | Fecha:<br>Diciembre de 2021 | | |

Espacio: NAVE LATERAL IZQUIERDA - SEGUNDO PISO

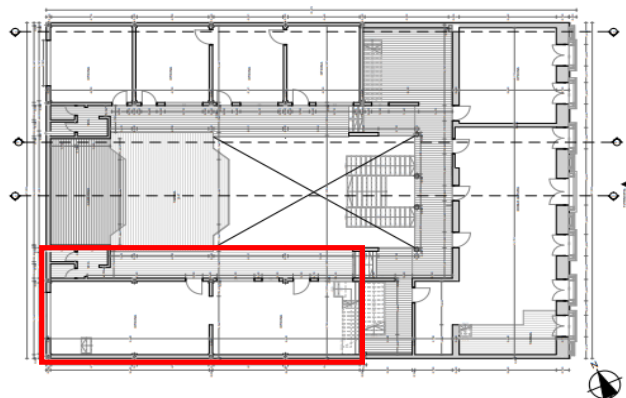
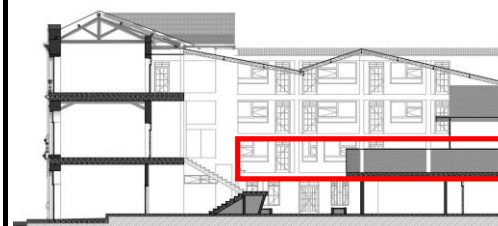
LA ESTRUCTURA MURARIA DE LA NAVE LATERAL IZQUIERDA DE SEGUNDO PISO ESTA CONSTRUIDA EN TOLETE COMUN. REPRESENTA UNA ARQUITECTURA MODERNA CON ACABADOS ENTRE RUSTICO Y MODERNO. PRESENTA DETERIORO EN MUROS, PISOS, LUMINARIAS, VENTANAS, BARANDAS Y BAÑOS. EN GENERAL SE ENCUENTRA EN MAL ESTADO.
