| | ESTUDIO TÉCNICO ACTUALIZADO PARA LA RESTAURACIÓN DEL ANTIGUO PALACIO MUNICIPAL (CASA DEL CORREGIDOR) MUNICIPIO DE SOGAMOSO. | MUNICIPIO DE SOGAMOSO | CONSORCIO CORREGIDOR 08 | 42<br>de:<br>56 |
| | FICHA DE CALIFICACIÓN ESPACIAL | Fecha:<br>Diciembre de 2021 | | |

### NAVE LATERAL IZQUIERDA- SEGUNDO PISO

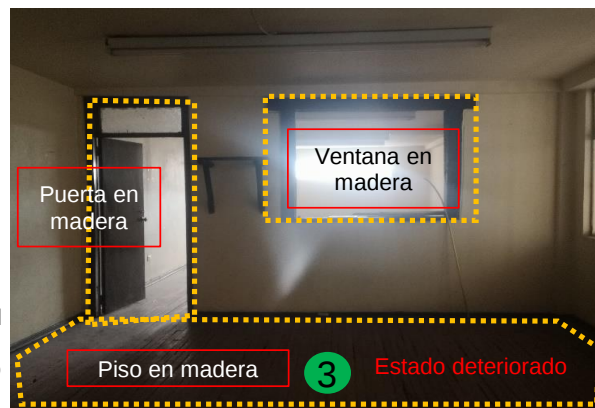
Detalle general del espacio.  
REGULAR ESTADO

EN LAS TRES IMÁGENES SE EVIDENCIA EL ESTADO ACTUAL DE LOS ELEMENTOS QUE COMPONEN LA NAVE LATERAL IZQUIERDA DEL SEGUNDO PISO. EN LA IMAGEN NUMERO UNO SE MUESTRA EL ESTADO ACTUAL DE ESCALERA AUXILIAR Y EN LAS IMAGENES NUMERO DOS Y TRES SE MUESTRA EL ESTADO ACTUAL VENTANA, PUERTAS, LUMINARIAS, PISO Y TECHO DE UNO DE LOS ESPACIOS QUE LA COMPONEN.
