| | <b>Proyecto:</b><br><b>ESTUDIO TÉCNICO ACTUALIZADO PARA LA RESTAURACIÓN DEL ANTIGUO PALACIO MUNICIPAL (CASA DEL CORREGIDOR) MUNICIPIO DE SOGAMOSO.</b> | <b>SECRETARIA DE CULTURA</b><br> <b>MUNICIPIO DE SOGAMOSO</b> | <b>Consultoria:</b><br> <b>CONSORCIO CORREGIDOR 08</b> | <b>Ficha No:</b><br><b>43 de: 56</b> |
| | <b>FICHA DE CALIFICACIÓN ESPACIAL</b> | | <b>Fecha:</b><br>Diciembre de 2021 | |

### NAVE LATERAL IZQUIERDA- SEGUNDO PISO

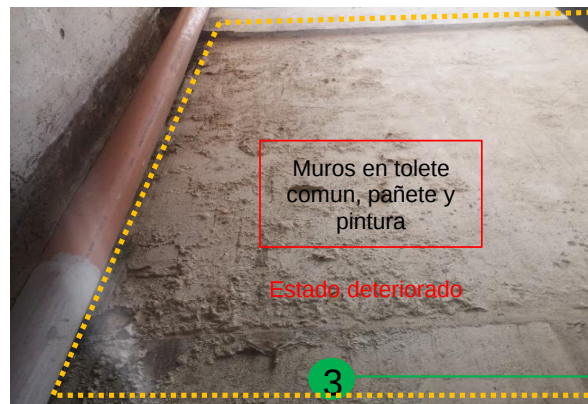
Detalle de muro colindancia fachada posterior.  
MAL ESTADO

EN LAS TRES IMÁGENES SE EVIDENCIA EL ESTADO ACTUAL DE LOS ELEMENTOS QUE COMPONEN LA NAVE LATERAL IZQUIERDA DEL SEGUNDO PISO. EN LA IMAGEN NUMERO UNO SE MUESTRA EL ESTADO ACTUAL DE PISO, TECHO, LUMINARIAS, VENTANAS Y MUROS DE UNO DE LOS ESPACIOS QUE LA COMPONEN, EN LA IMAGEN NUMERO DOS SE MUESTRA EL ESTADO ACTUAL DEL BAÑO DE SERVICIO Y EN LA IMAGEN NUMERO TRES EL ESTADO ACTUAL DE PARED COLINDANTE FACHADA POSTERIOR..
