| | ESTUDIO TÉCNICO ACTUALIZADO PARA LA RESTAURACIÓN DEL ANTIGUO PALACIO MUNICIPAL (CASA DEL CORREGIDOR) MUNICIPIO DE SOGAMOSO. | <b>MUNICIPIO DE SOGAMOSO</b> | <b>CONSORCIO CORREGIDOR 08</b> | <b>5</b><br>de:<br><b>56</b> |
| | | FICHA DE CALIFICACIÓN ESPACIAL | Fecha:<br>Diciembre de 2021 | |

### CUERPO DELANTERO - FACHADA PRINCIPAL

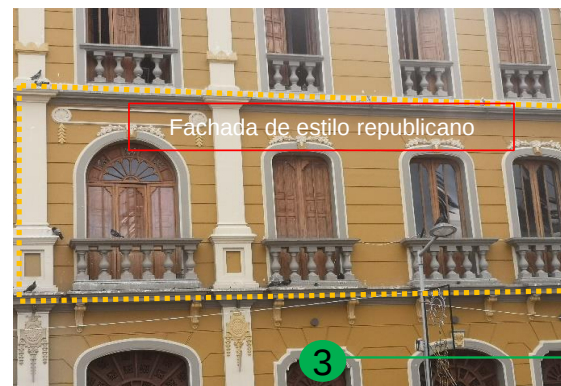
Imagen del estado actual del  
cuerpo delantero de fachada  
lado derecho vista en  
perspectiva.  
BUEN ESTADO A NIVEL  
GENERAL

EN LAS TRES IMÁGENES SE EVIDENCIA EL ESTADO ACTUAL DE LOS ELEMENTOS QUE COMPONEN LA FACHADA PRINCIPAL EN SEGUNDO PISO. EN LA IMAGEN NUMERO UNO EL ESTADO ACTUAL DE UNA PUERTA VENTANA SEGUNDO PISO, EN LA IMAGEN NUMERO DOS EL ESTADO ACTUAL DEL CUERPO DELANTERO DE FACHADA SEGUNDO PISO LADO IZQUIERDO Y EN LA IMAGEN NUMERO TRES EL ESTADO ACTUAL DEL CUERPO DELANTERO DE FACHADA SEGUNDO PISO LADO DERECHO. EN LA FACHADA DE SEGUNDO PISO LOS ELEMENTOS QUE PRESENTAN DETERIORO Y/O MANCHAS POR PRESENCIA DE PALOMAS (ESTIERCOL) SON: LA CORNIZA REMATE DE FACHADA Y LOS BALAUSTRAS.
