| | ESTUDIO TÉCNICO ACTUALIZADO PARA LA RESTAURACIÓN DEL ANTIGUO PALACIO MUNICIPAL (CASA DEL CORREGIDOR) MUNICIPIO DE SOGAMOSO. | <b>MUNICIPIO DE SOGAMOSO</b> | <b>CONSORCIO CORREGIDOR 08</b> | <b>54</b><br>de:<br><b>56</b> |
| | FICHA DE CALIFICACIÓN ESPACIAL | Fecha:<br>Diciembre de 2021 | | |

**Espacio: PATIO CENTRAL - CUBIERTA**

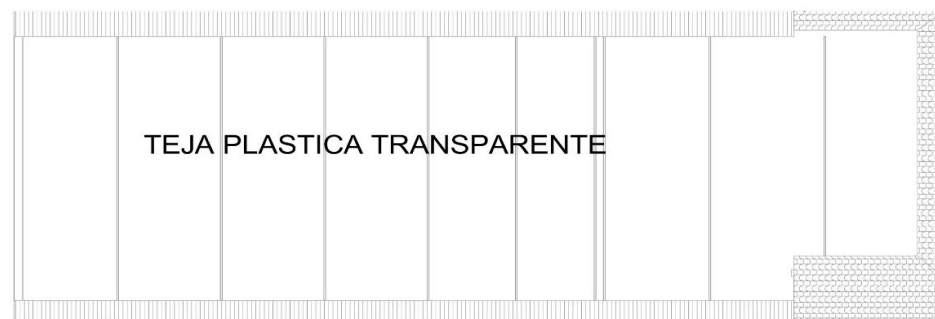
**PLANTA TERCER PISO**

LA ESTRUCTURA DE CUBIERTA DEL PATIO CENTRAL ESTA CONSTRUIDA EN CENCHA Y CANALES METALICAS CON TEJA TRANSPARENTE PLASTICA. REPRESENTA UNA ARQUITECTURA MODERNA CON ACABADOS RUSTICOS. PRESENTA DETERIORO EN TOCA LA ESTRUCTURA DEBIDO AL USO EN EL TIEMPO. **EN GENERAL SE ENCUENTRA EN REGULAR ESTADO.**
