| | ESTUDIO TÉCNICO ACTUALIZADO PARA LA<br>RESTAURACIÓN DEL ANTIGUO PALACIO MUNICIPAL<br>(CASA DEL CORREGIDOR) MUNICIPIO DE SOGAMOSO. | MUNICIPIO DE SOGAMOSO | <b>CONSORCIO<br/>CORREGIDOR 08</b> | <b>8<br/>de:<br/>56</b> |
| | | FICHA DE CALIFICACIÓN ESPACIAL | Fecha:<br>Diciembre de 2021 | |

### CUERPO DELANTERO - FACHADA PRINCIPAL

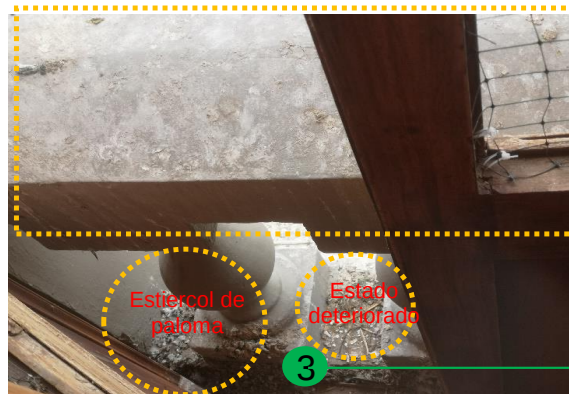
Detalle de balaustre y  
puerta-ventana.  
REGULAR ESTADO

EN LAS TRES IMÁGENES SE EVIDENCIA EL ESTADO ACTUAL DE LOS ELEMENTOS QUE COMPONEN LA FACHADA PRINCIPAL EN TERCER PISO. EN LA IMAGEN NUMERO SE MUESTRA EL DETALLE REMATE DE FACHADA (CORNIZA) (SE EVIDENCIA PRESENCIA DE PALOMAS Y UN GATO), EN LA IMAGEN NUMERO DOS EL ESTADO ACTUAL DE LA ALFAGIA DE VENTANAS (DETERIORIO POR ABANDONO Y PRESENCIA DE PALOMAS) Y EN LA IMAGEN NUMERO TRES EL ESTADO ACTUAL DE OTRA PUERTA-VENTANA. EN LA FACHADA DE TERCER PISO LOS ELEMENTOS QUE PRESENTAN DETERIORO Y/O MANCHAS POR CAUSA DE ABANDONO, PRESENCIA DE PALOMAS (ESTIERCOL) Y OTROS ANIMALES SON: LA CORNIZA REMATE DE FACHADA, LOS BALAUSTRES Y LAS PUERTAS-VENTANAS EN MADERA.
