**ESTUDIO TÉCNICO ACTUALIZADO PARA LA RESTAURACIÓN DEL ANTIGUO PALACIO MUNICIPAL (CASA DEL CORREGIDOR) MUNICIPIO DE SOGAMOSO.**

**MEMORIA DESCRIPTIVA DEL PROYECTO DE INTERVENCIÓN**

**SOGAMOSO  
Febrero 2022.**

### *Memoria descriptiva del proyecto de intervención.*

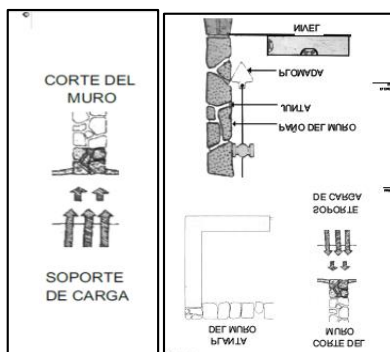
**Figura 12: Figuras del sistema de muro y cimiento del sector antiguo.**

La mampostería está sentada sobre un cimiento ciclópeo de rajón con pega igualmente de calicanto. En los sectores intervenidos recientemente para la adecuación de locales y especialmente en el local del costado occidental, a donde funciona un banco, le adicionaron una estructura en concreto porticada de sección considerable y pisos en concreto. Este sector de la construcción ha perdido parte de su material original. La fachada y algunos muros laterales están con ladrillo cocido.

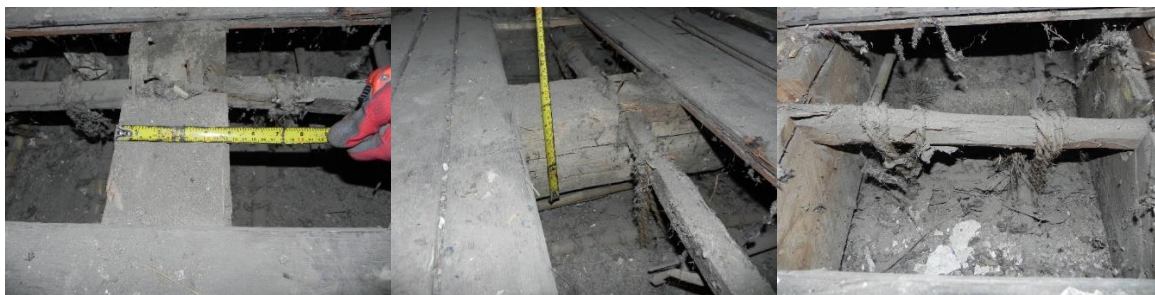
Figura 16: Imágenes del sistema de entre piso.

Los entre pisos están conformados por vigas en madera, de sección 15x12 en algunos sectores y tablado de madera para el piso. Los cielos rasos están conformado por cañizo amarrado con cabuya a elementos de madera rollizos intercalados en la estructura.

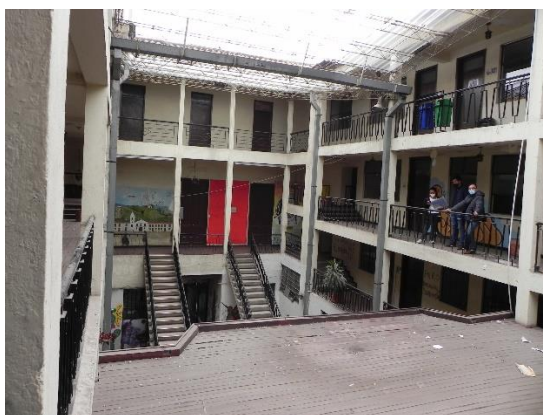
Figura 25: Imagen del sector posterior, galerías

Este sector del inmueble se nota posterior siendo evidente el corte en la cubierta, la tipología de materiales y el sistema constructivo. En este se encuentra una estructura en concreto a lo largo de las galerías sobre el patio central y en mampostería de ladrillo con pega de cemento arena. Los entre pisos son en madera con estructura de planchón agarrado con corbatines en varillas de acero de 3/8" y tablado en madera de listón machihembrado.
