**REF.: CONTRATO No.. IP-22-2025 – “DIAGNÓSTICOS ESTRUCTURALES, ENSAYOS DE PATOLOGÍA Y PROPONER MEDIDAS TÉCNICAS PARA SU ADECUACIÓN CONFORME A LA NORMATIVIDAD VIGENTE DEL PALACIO JUDICIAL DE VILLAVICENCIO, META”.**

# ESTUDIO DE PATOLOGÍA

**ESTRUCTURA: PALACIO JUDICIAL VILLAVICENCIO META**

**CÓDIGO:QTR-058-RDE-011\_PATOLOGÍA**

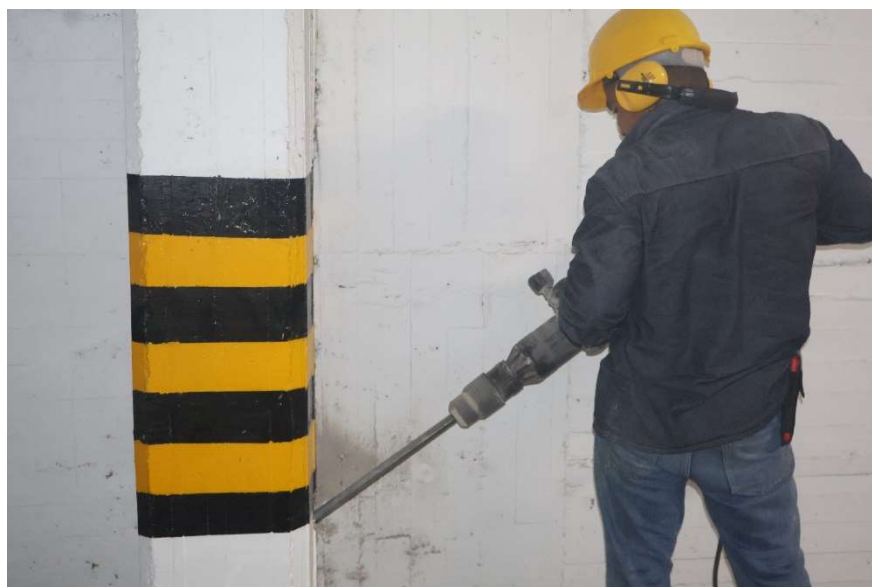
*Ilustración 28. Procedimiento de Calas y/o Regatas para identificación de aceros de refuerzo. (Fuente: Propia)*

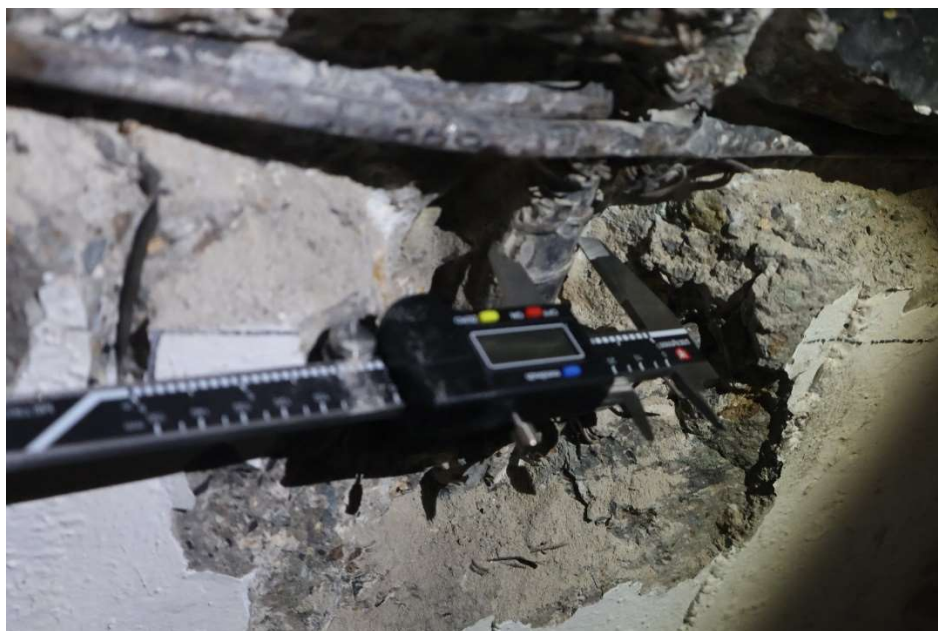
*Ilustración 30. Procedimiento de Calas y/o Regatas para identificación de aceros de refuerzo acero corrugado.  
(Fuente: Propia)*

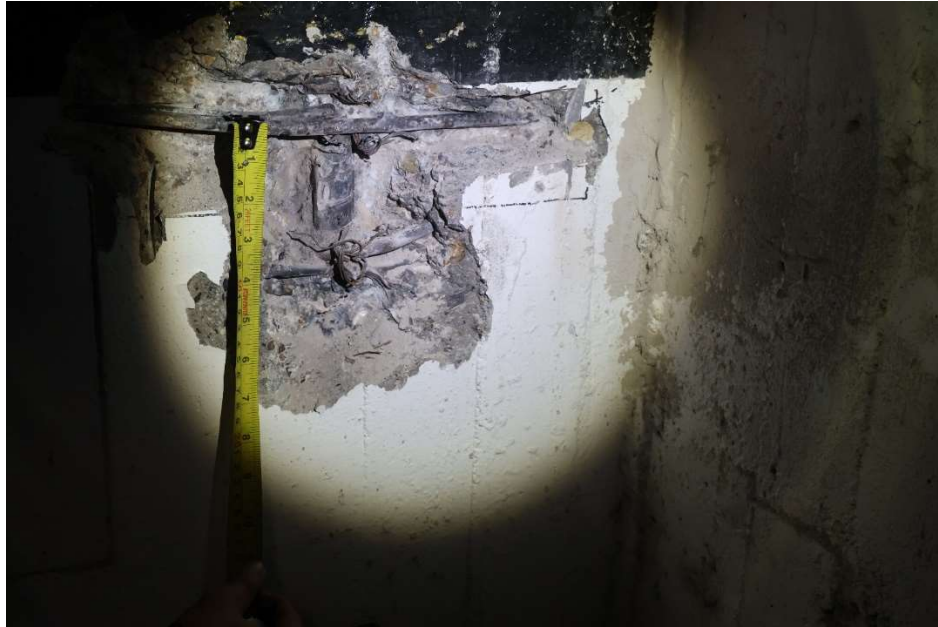
*Ilustración 31. Procedimiento de Calas y/o Regatas para identificación de aceros de refuerzo. (Fuente: Propia)*

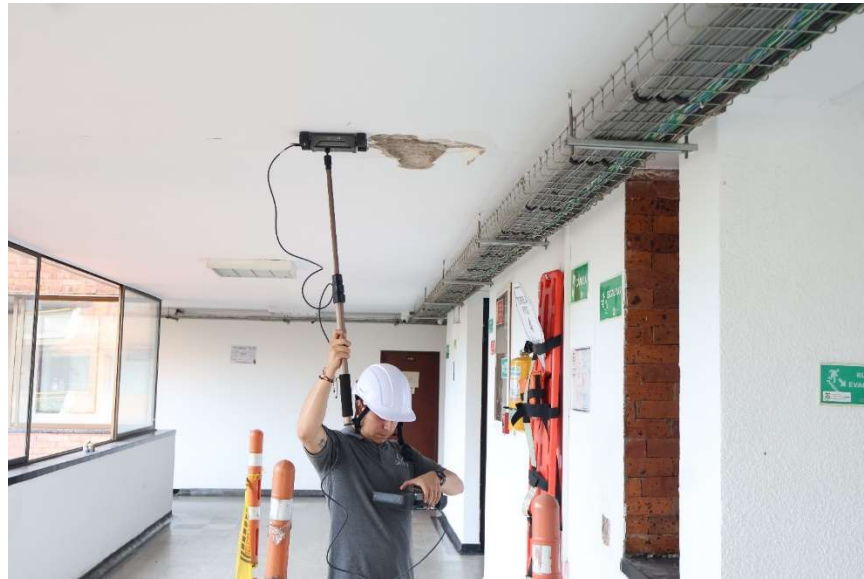
*Ilustración 36. Procedimiento para detección de aceros de refuerzo con ferrosacan elementos entrepiso.  
(Fuente: Propia)*

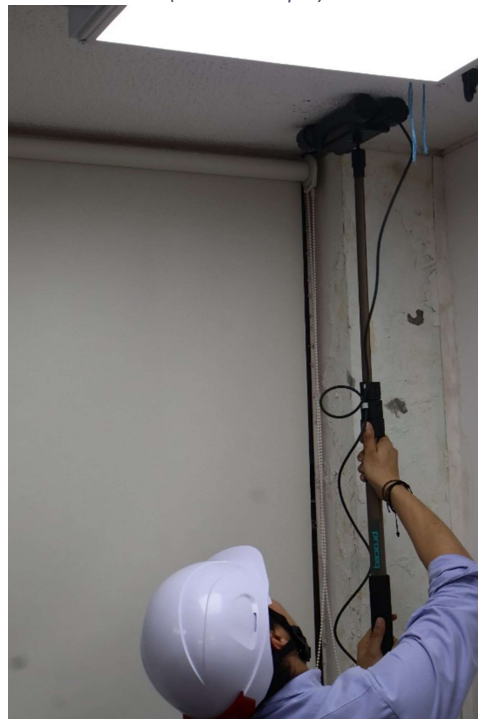
*Ilustración 38. Procedimiento para detección de aceros de refuerzo con ferrosacan en nudos  
(Fuente: Propia)*

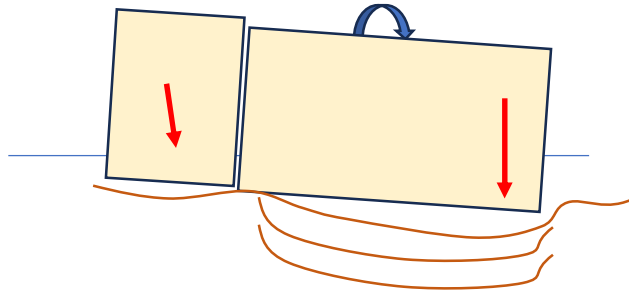
*Ilustración 43. Descripción grafica del mecanismo de asentamiento global.*

Teniendo en cuenta lo consignado en el estudio de suelos, se observa que al ser un suelo granular con presencia permanente de manto de agua libre cercana puede presentar fenómenos de colapsabilidad puntuales.

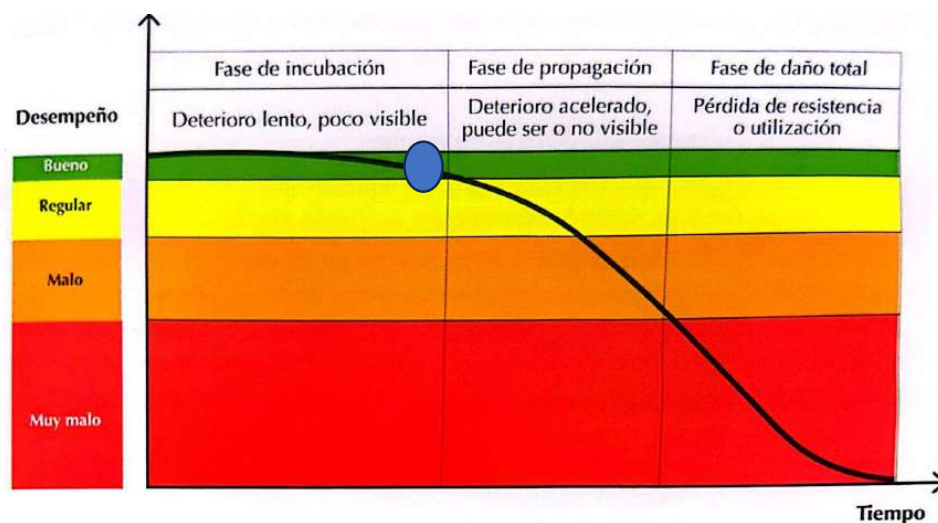
Al estar sometida a este ataque se propaga y se ha perdido las características del acero y se cataloga dentro de una fase de daño y desempeño malo:

Ilustración 48. Localización de la fase actual de estado de la estructura desempeño malo.

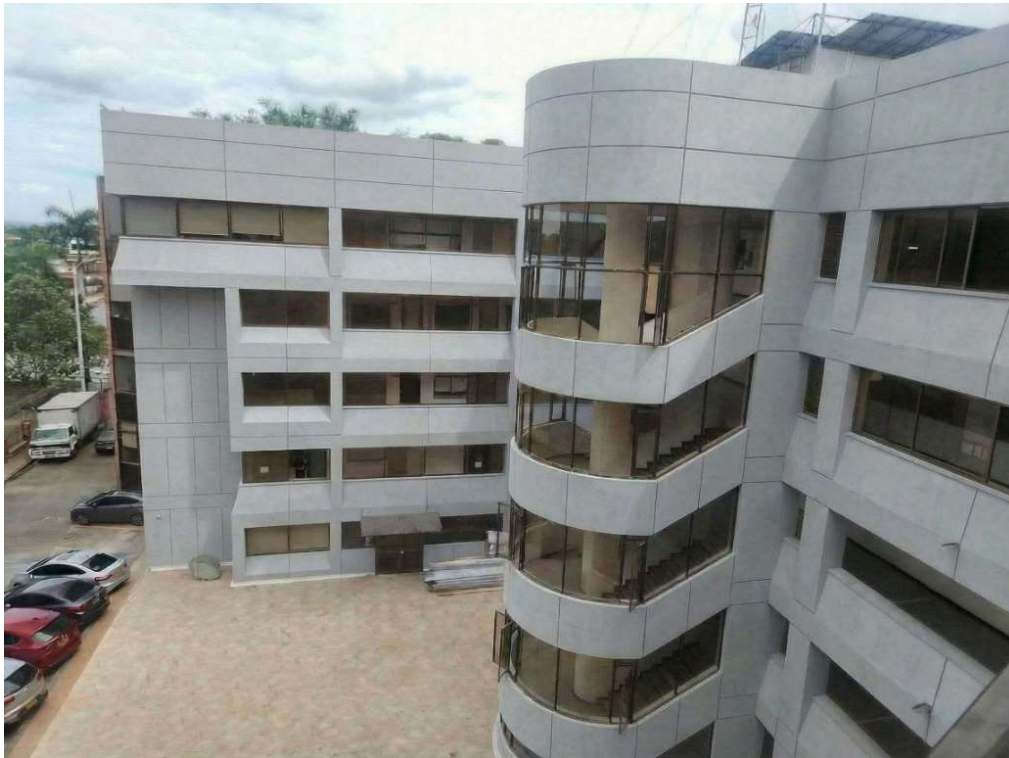
*Ilustración 58. Imagen de propuesta de cambio de materialidad en fachada color textura bioclimáticamente adecuado.*
